UNIVERSIDAD NACIONAL DE CÓRDOBA
Facultad de Ciencias Exactas, Físicas y Naturales

PRÁCTICA PROFESIONAL SUPERVISADA
ASISTENCIA TÉCNICA EN LA CONSTRUCCIÓN DE
EDIFICIO EN ALTURA

Boetto y Buttigliengo Constructora

AÑO 2019

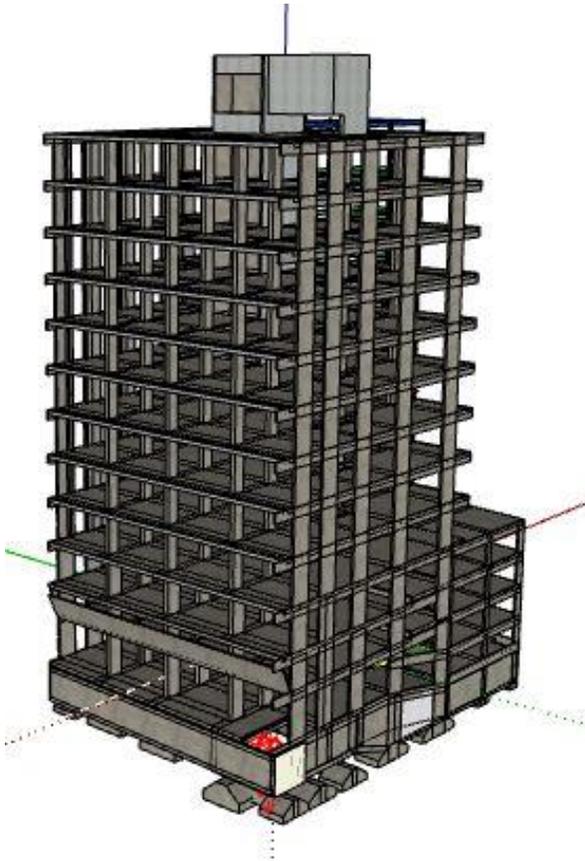
Figura 3.3: Ilustración 3D del Edificio.

Las oficinas están diseñadas en planta libre, proyectadas con una posible división flexible de 4 oficinas por piso, en caso que se desee realizarlo. En la parte trasera de la obra se encuentra la estructura metálica, destinada a los servicios sanitarios de oficinas de cada piso. Esta estructura comienza en el tercer piso y finaliza en el décimo primer piso.

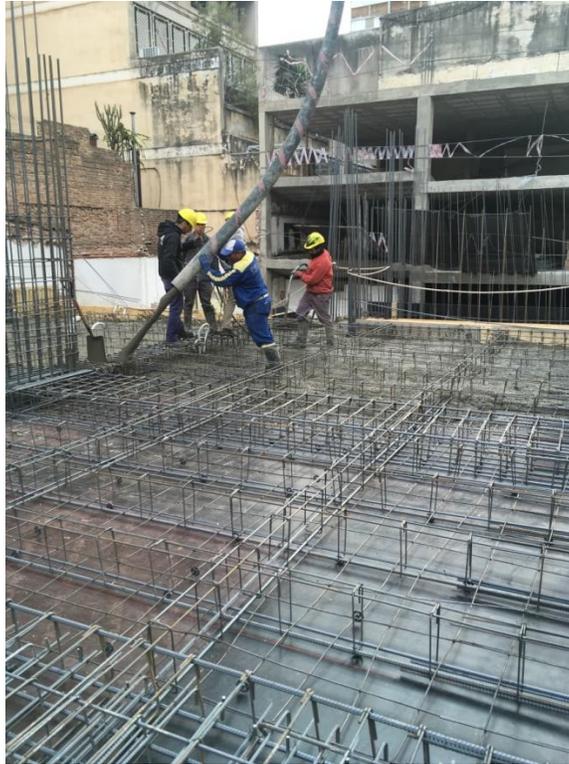
Figura 3.5: Fotografía de la estructura a los pocos días de iniciada la pasantía.

Si bien en la Figura 3.5 se ve un operario hormigonado, lo que se busca mostrar es el

avance de la obra. Se puede observar en la imagen, la estructura de la parte trasera construida hasta la losa sobre segundo piso. Y en la parte delantera (de donde se toma la fotografía), se observa el encofrado de la losa sobre planta baja.

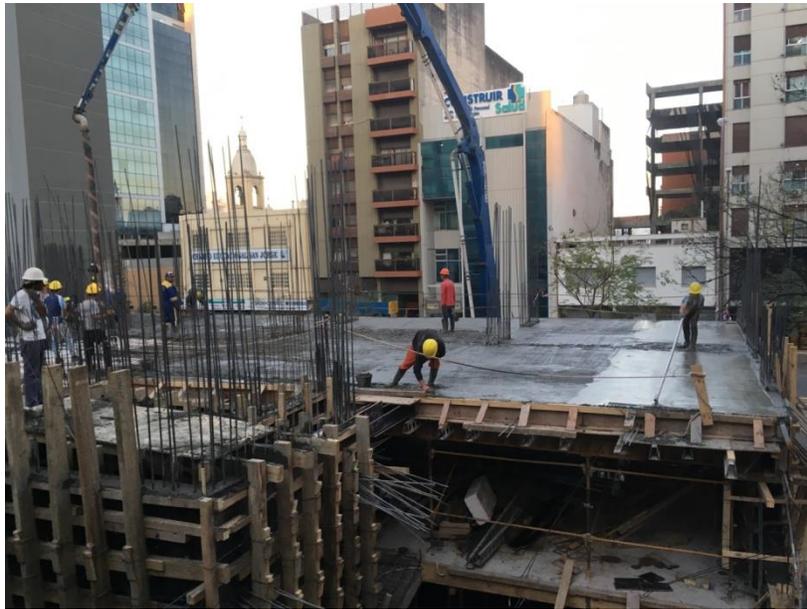
Figura 3.6: Fotografía de la estructura a los pocos días de iniciada la pasantía.

Sin embargo en la Figura 3.6 se puede observar que no hay continuidad entre las dos estructuras, esto se debe a que se produjo un desmoronamiento de la construcción vecina. En la figura 3.7 se muestra como se doblaron los hierros y los escombros acumulados, producto de este desmoronamiento.

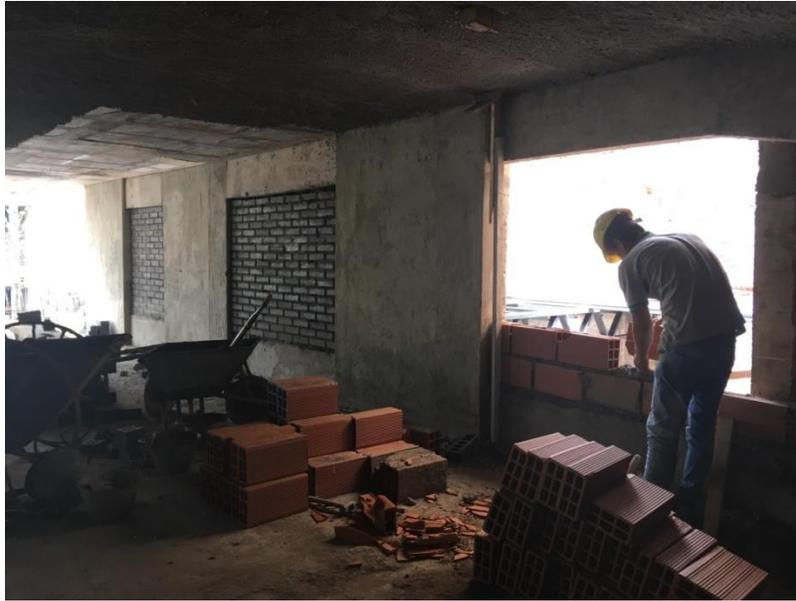
Figura 4.1: Vista de las dos mamposterías.

- **Mampostería no portante**
Esta se realizaba con ladrillo cerámico hueco no portante, asentado con un mortero calcáreo reforzado: Cemento, cal y arena (1/4, 1, 4). Y en las zonas donde la columna contaba con hierros a la vista, se realizaba un curado con un mortero cementicio: cemento y arena (1, 3), para luego realizar la mampostería.
- **Mampostería vista**
Esta se llevó a cabo con unos ladrillos de color negro de hormigón de la marca Corblock. Su mortero era similar al de la mampostería no portante, pero además se le agregaba un pigmento de color negro también, que le daba un color gris oscuro.

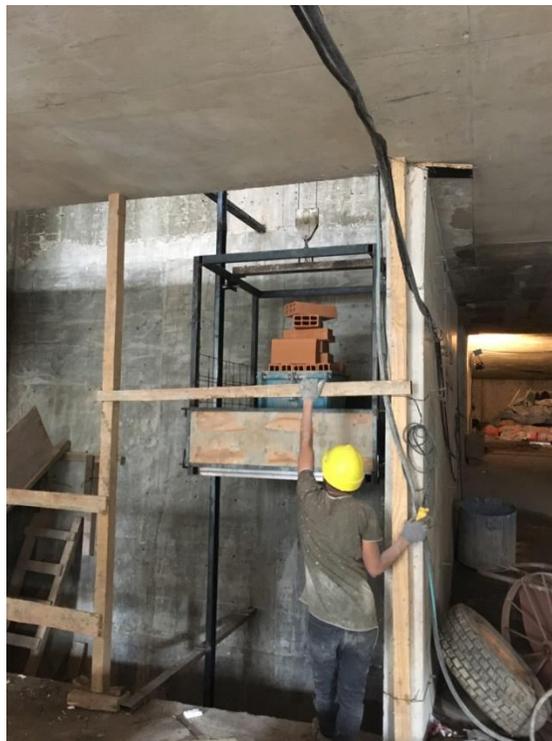
Figura 4.2: Equipo de izado para los materiales.

Los morteros de asiento fueron realizados en planta baja con una hormigonera de 400 lts, para luego ser izados hacia los pisos superiores a través de un guinche.

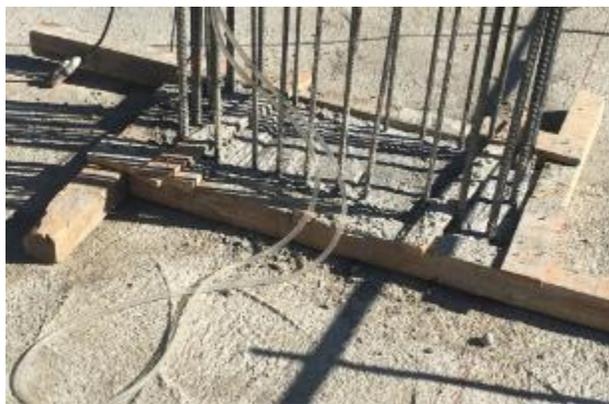
Figura 4.3: Dados de Hormigón para el replanteo de la columna.

En primera medida antes de comenzar a encofrar, se realizan unos pequeños dados de hormigón para después realizar la tarea de encofrado con mayor facilidad. Para esto lo primero que se hace es replantear las columnas, a partir de los ejes principales y el plano de replanteo. Una vez replanteadas a través de 4 puntales, se realiza un pequeño encofrado, de 10 cm de altura aproximadamente y se lo rellena con un hormigón elaborado in situ. La función de este dado es servir de apoyo al encofrado de las columnas.

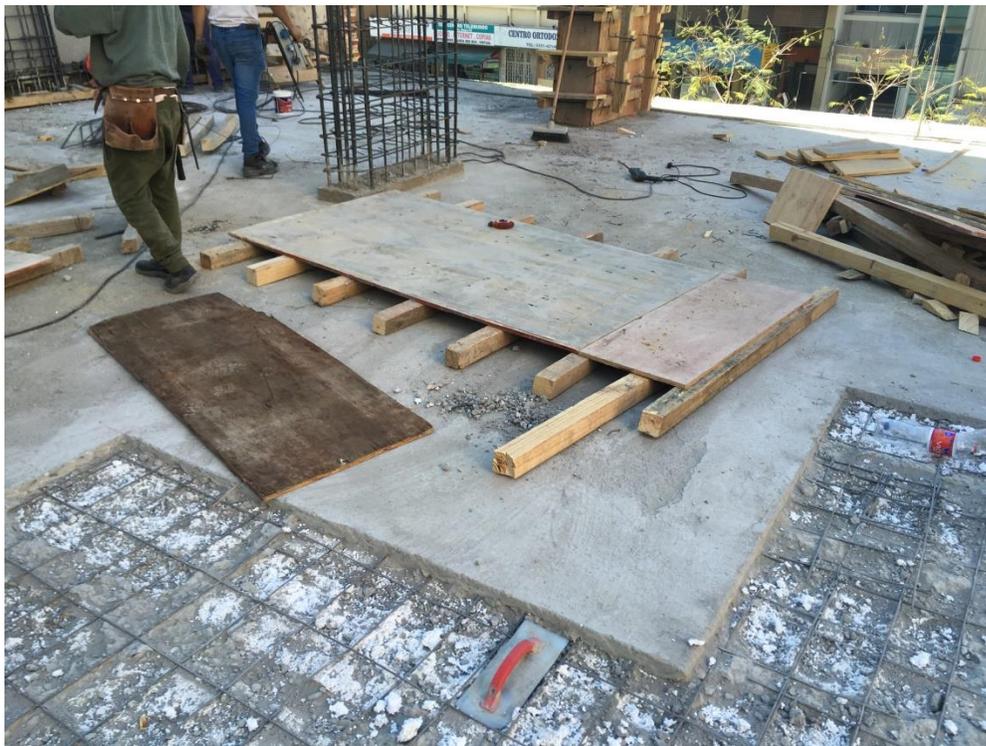
Figura 4.4: Comienzo del armado del Encofrado de una Columna.

Los encofrados para las columnas en su totalidad son de madera. Estos están compuestos por tablonces de madera, los cuales están vinculados a los parantes y a los largueros para mantener la verticalidad y obtener resistencia, ya que el tablón es de poco espesor y de área muy grande. Se utilizan estos tablonces para que el hormigón de la columna tenga continuidad, con la menor cantidad de detalles posibles. En la Figura 4.4 se puede observar el comienzo del armado del encofrado de la columna con los tablonces y los largueros. También en la unión de las caras de los encofrados se le agrega un pequeño listón de forma triangular, denominado chanfle para evitar los puntos angulosos en los bordes de las columnas.

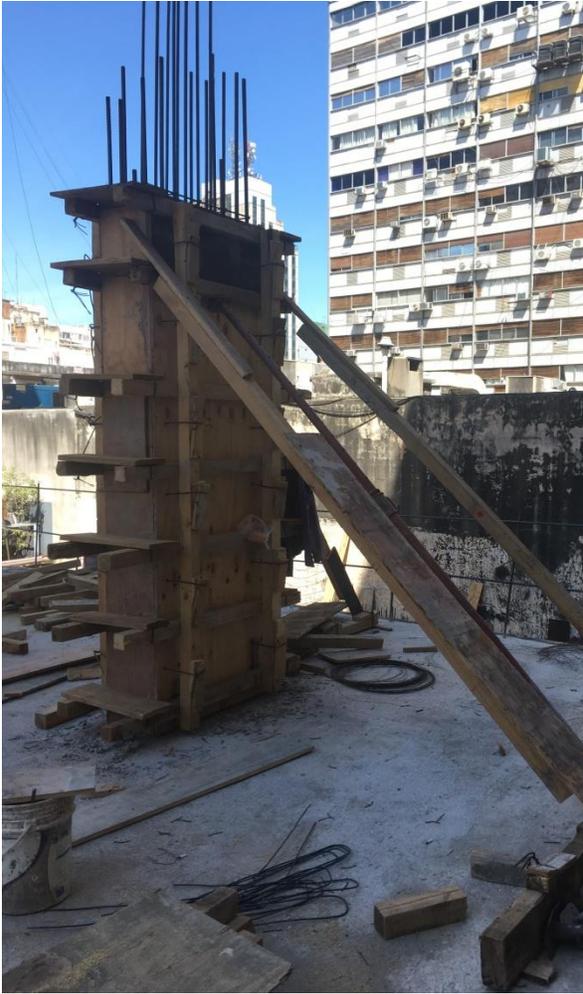
Figura 4.5: Encofrado de Columnas.

En la figura 4.5 ya se puede observar el encofrado ubicado en su posición, además se observan las flechas para darle una mayor estabilidad al encofrado. También se observan las ataduras entre los parantes, a través de alambres y ajustados con cuñas (en la Figura 4.6 se puede apreciar este detalle). Estas ataduras, acompañadas de los aros de cintura (Figura 4.7) tienen la función de darle estanqueidad y resistencia al encofrado, para que al momento del hormigonado, resista la presión del hormigón y no se abra.

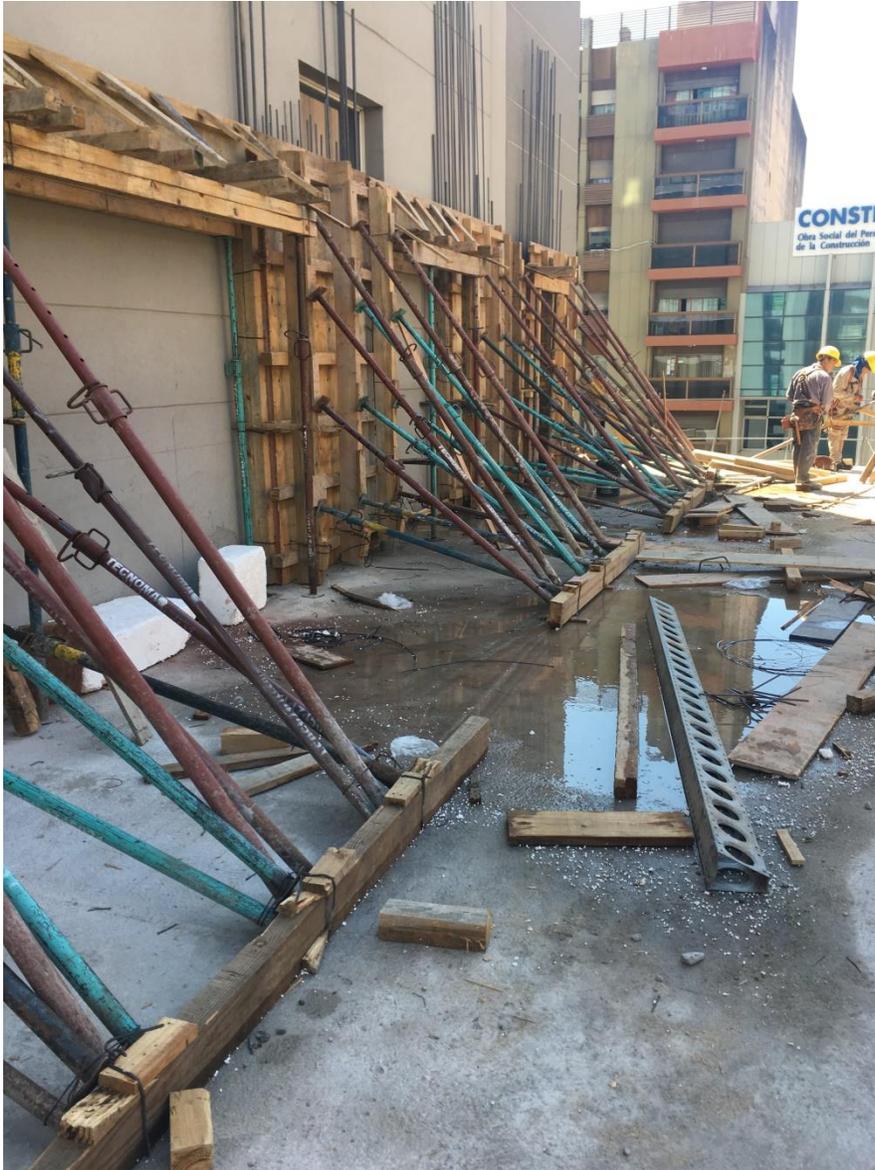
Figura 4.8: Flechado de las Columnas Medianeras.

Por otra parte en las columnas medianeras laterales, el flechado es el que se muestra en la Figura 4.8.

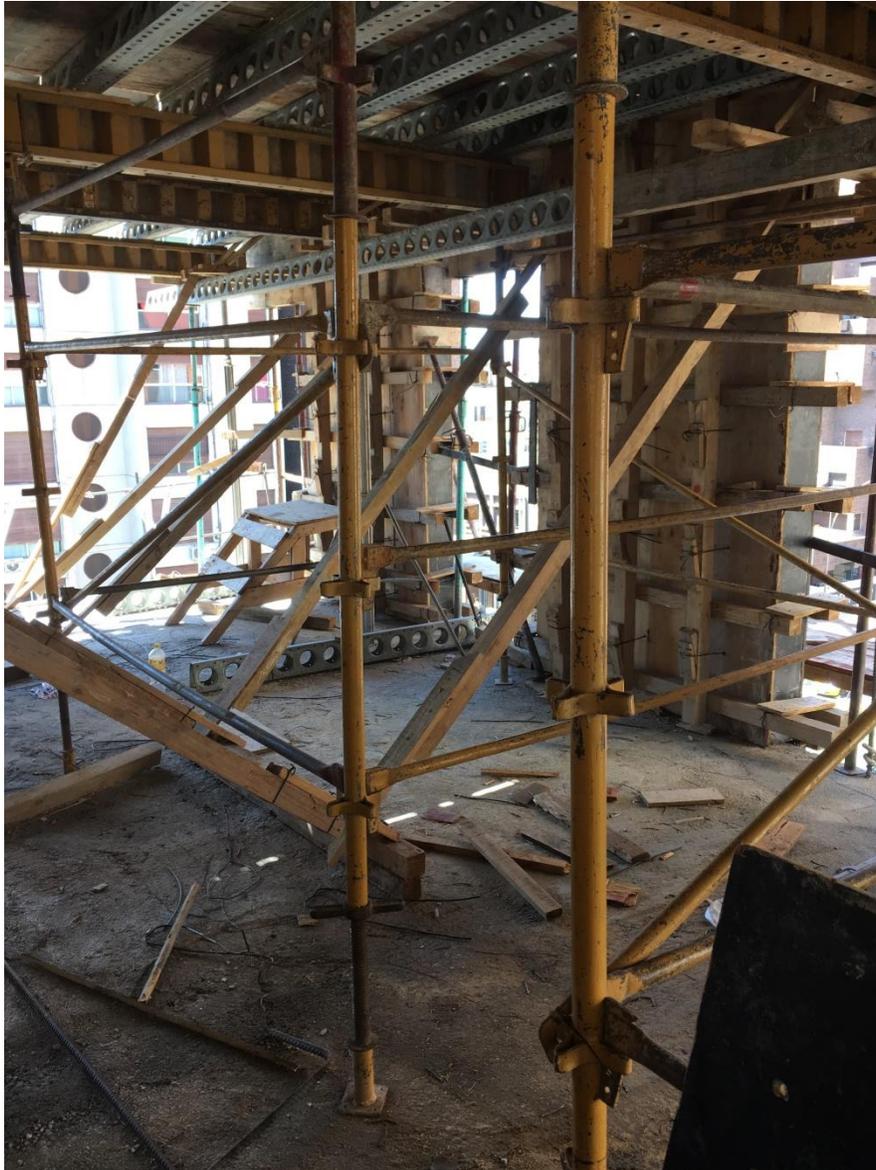
Figura 4.9: Encofrado de losa.

Como se puede visualizar en la Figura 4.9 en el encofrado de losas, los puntales, riostras, cruces de San Andrés, banquinas y soleras son piezas metálicas, ya que brindan una gran facilidad a la hora del armado y desarmado de los mismos. Estas partes tienen la función de ser el apoyo de los tableros y soportar el peso del hormigón.

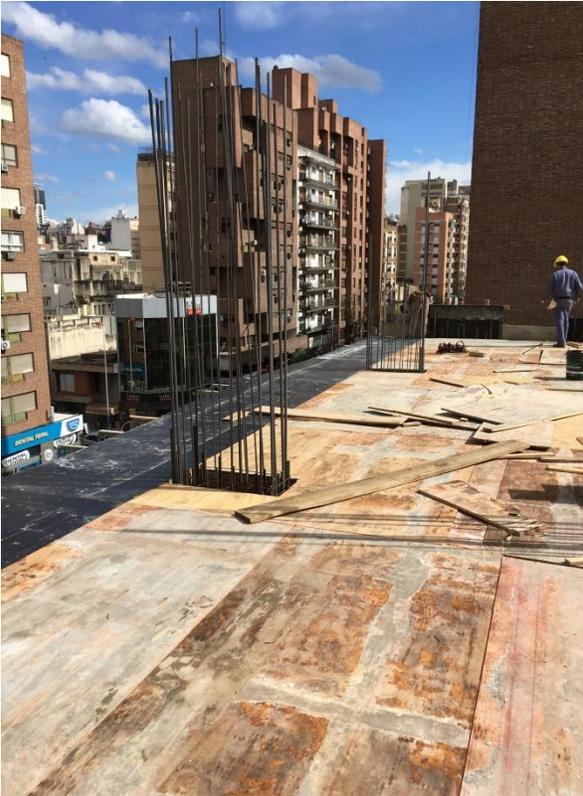
Figura 4.11: Tableros de encofrados de losas.

Sobre las soleras se colocan unos pequeños listones de madera, que su función es simplemente que los tableros puedan ser clavados en ellos.

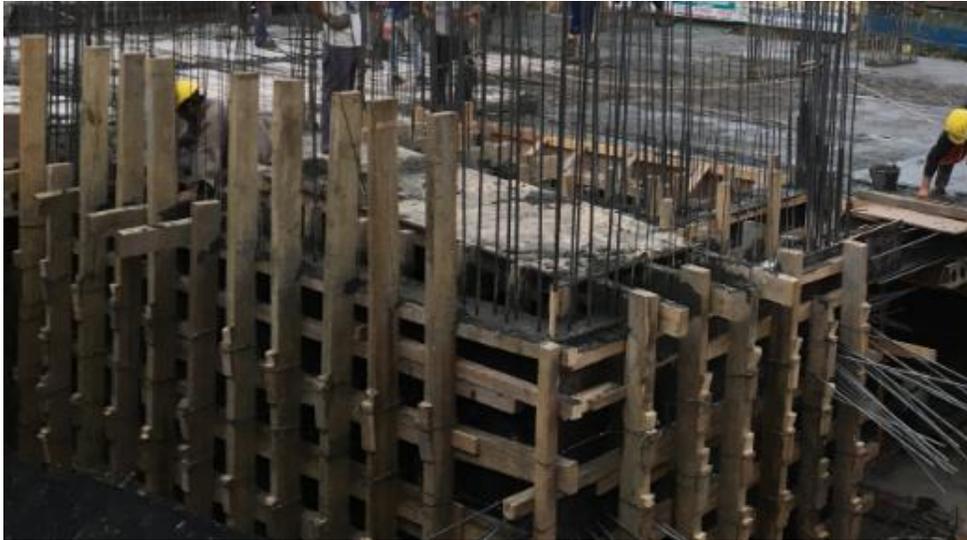
Figura 4.12: Encofrado de tabiques.

Los encofrados de tabiques, como se visualiza en la Figura 4.12, son muy parecidos al encofrado de las columnas, con la simple diferencia de tener mayor longitud que las columnas.

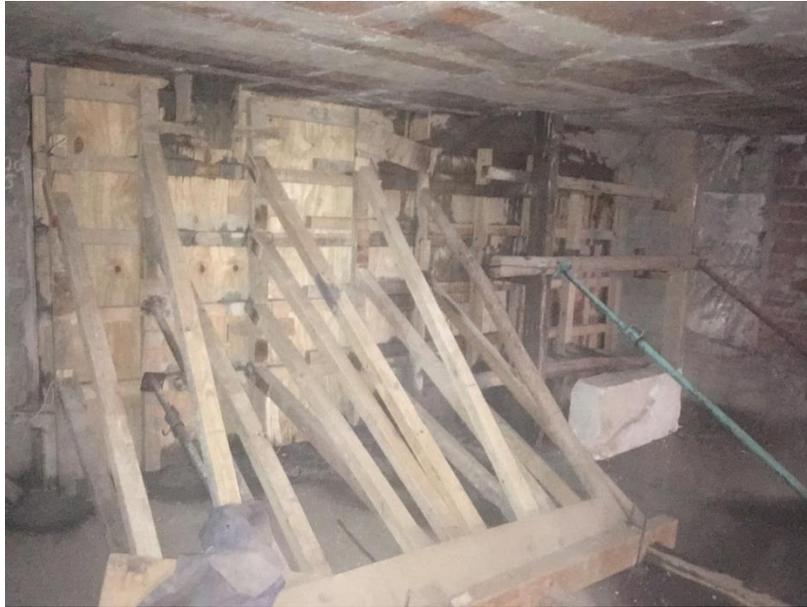
Figura 4.13: Encofrado de Tabiques en Subsuelo.

En los subsuelos del edificio existe un caso particular en los tabiques medianeros. Sus tableros y parantes se arman de la misma manera que el resto de los tabiques, pero estos están flechados a un puntal anclado a la losa, como se visualiza en la Figura 4.13. En la parte superior se observan unos dientes diagonales que tienen la función de facilitar el hormigonado, donde previamente en la losa superior se dejó un hueco previsto por donde se vuelca el hormigón.

La utilización de tabiques en lugar de muros de mampostería, se debe a que en los subsuelos se deben resistir las cargas del empuje del suelo y en algunos casos, la presión hidrostática de las napas freáticas.

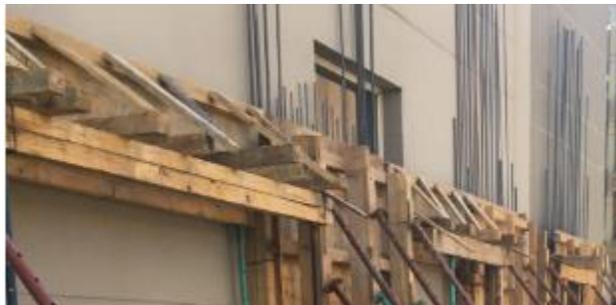
Figura 4.14: Encofrado de Viga Colgada.

Las vigas que se encuentran perdidas en las losas no requieren un encofrado particular sino que es el mismo que se utiliza en la losa. En caso de las vigas colgadas, requieren un armado especial. En la Figura 4.14 se puede observar el encofrado de las vigas colgadas.

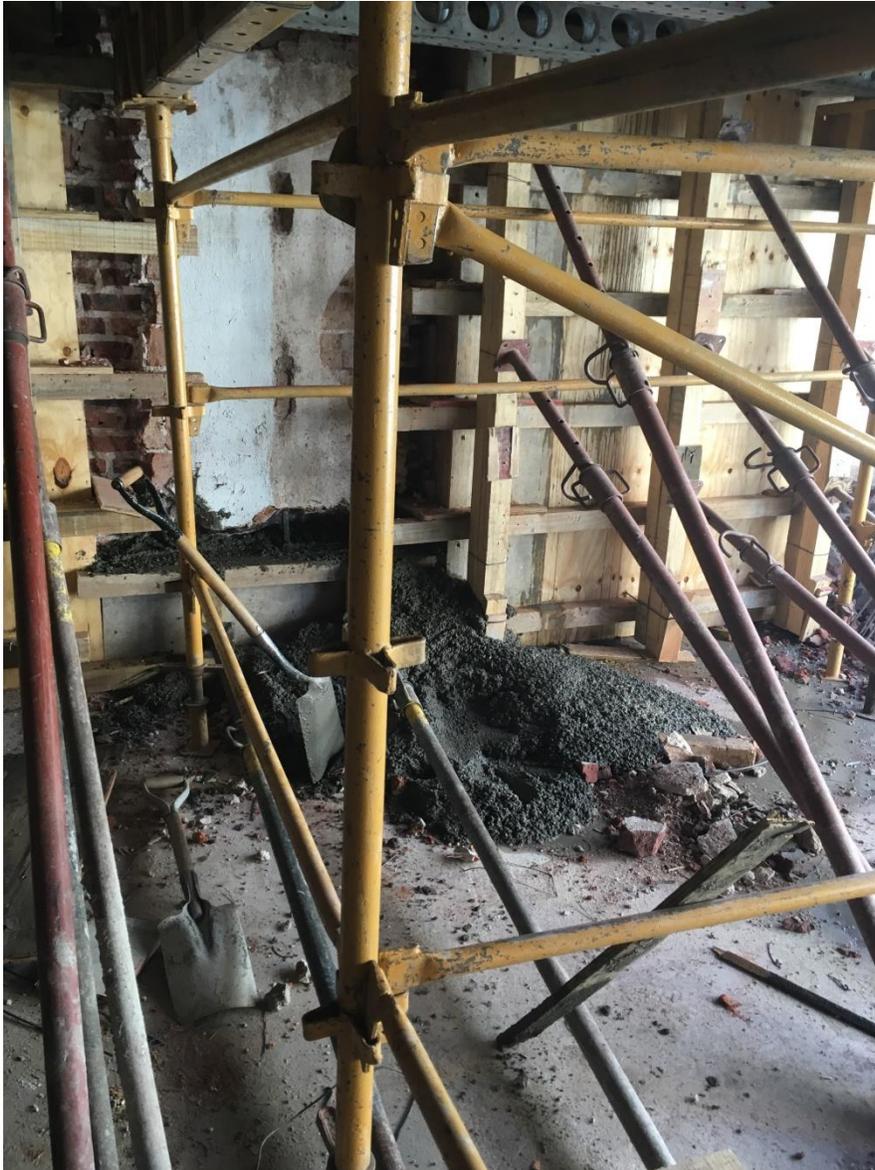
Figura 4.15: Encofrado Rebalsado.

Como se mencionó en la introducción del tema, los encofrados deben ser resistentes, livianos y estancos. Existen situaciones en la obra donde dejan de cumplir estas funciones, una de ellas fue el rebalsado del encofrado de una viga invertida (Figura 4.15). Si bien en este caso falla por volcar gran cantidad de hormigón en poco tiempo, para que esto no ocurra, se podría haber colocado una tabla en la parte superior de la viga que continúe medio metro aproximadamente desde la columna y volcar el hormigón en dos tandas. Además de esto, colocar un operario que controle que esto no ocurra.

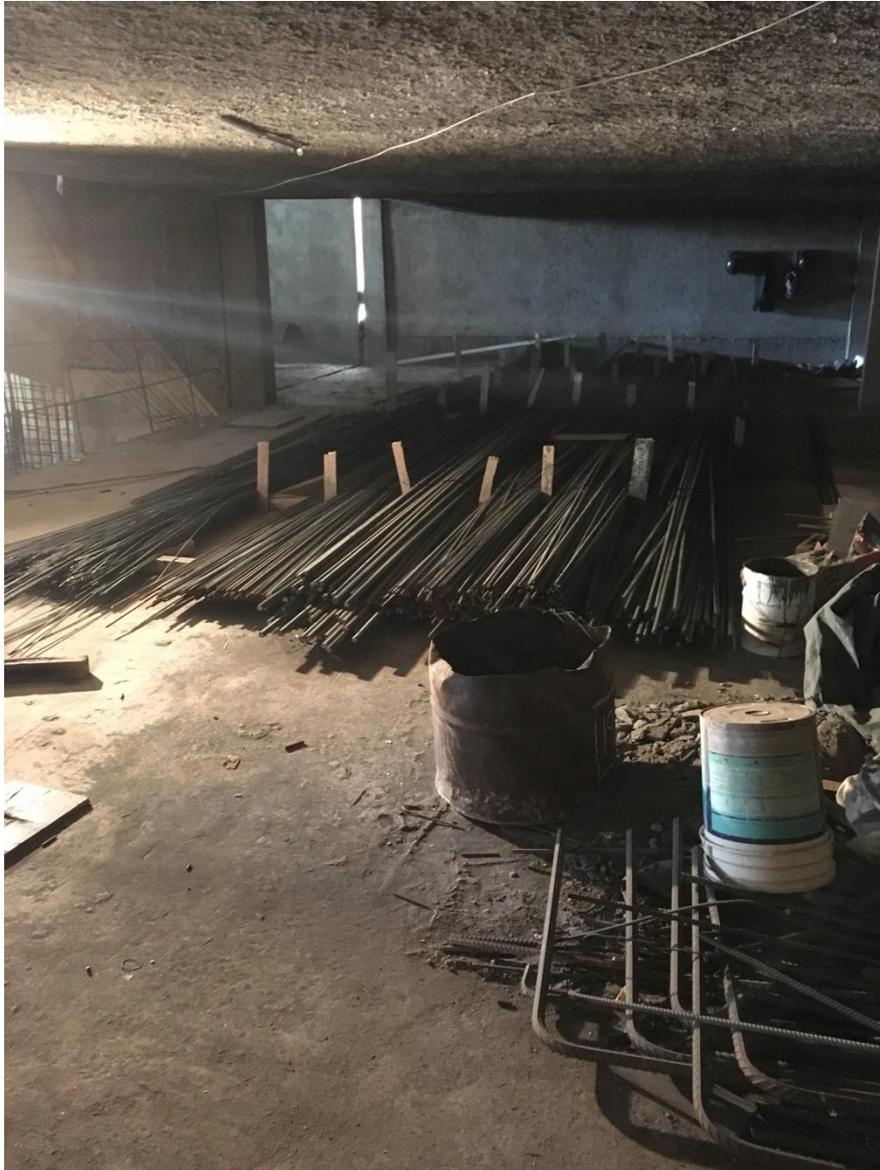
Figura 4.17: Fotografía de la zona de acopio.

Una vez organizado el pedido de los hierros, se debe prever el espacio para el acopio de los mismos en obra (Figura 4.17), para que el personal encargado de trabajar con los hierros tenga la comodidad para desempeñar de manera eficaz esta función. Además del espacio para el acopio del material, es necesario prever el espacio para el doblado de los hierros (Figura 4.18).

Una precaución a tener en cuenta a la hora de hacer los pedidos de hierros, es la cantidad que tenemos acopiada, ya que esta puede significar una sobrecarga en la losa no prevista en el cálculo de la misma. Por lo general, se trató de no sobrepasar las 13 tn. de hierro acopiado.

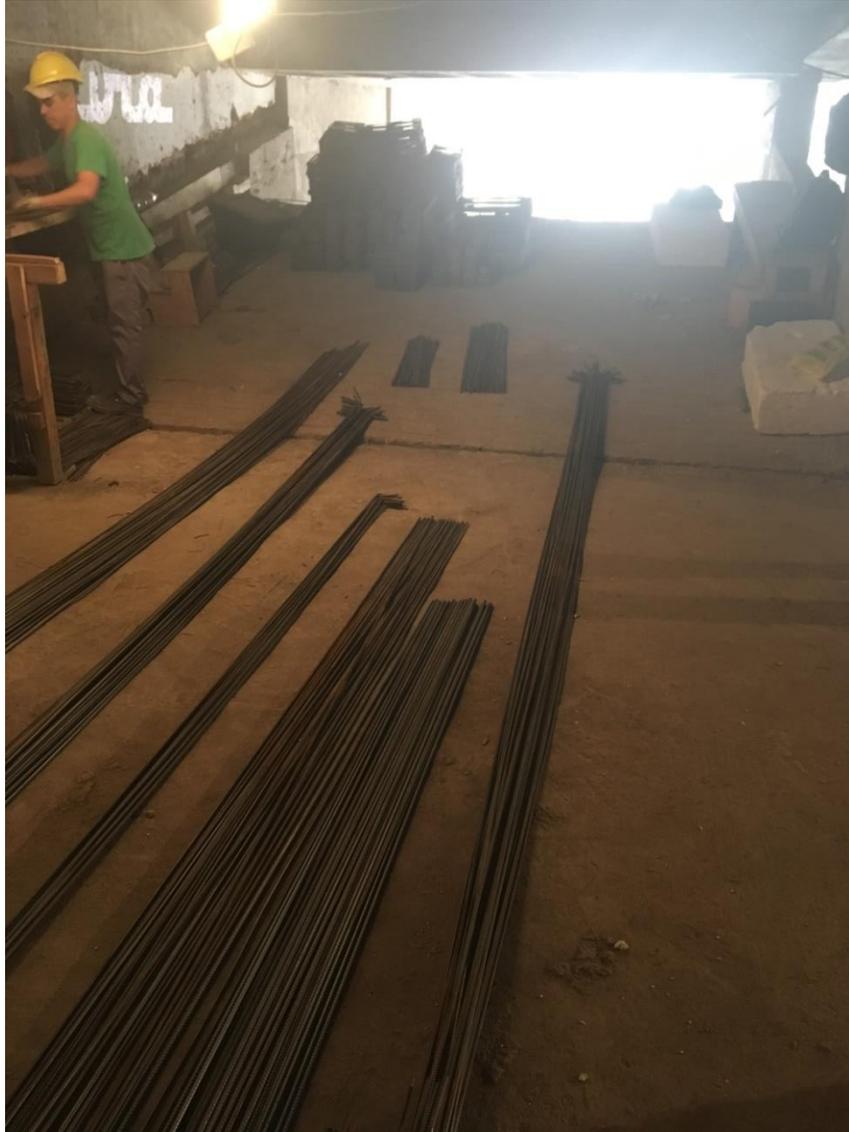
Figura 4.19: Acopio de los hierros ya doblados.

En cuanto al doblado de hierros, el personal encargado de esta tarea lo realizaba según la información brindada a partir de **los planos de estructuras, los cuales se pueden observar en el ANEXO.**

Una vez doblados los hierros estos se trasladaban hasta el nivel correspondiente para que sean armadas las columnas, vigas, losas y tabiques. Las uniones de los hierros se realizaban mediante alambres, teniendo en cuenta siempre las longitudes de anclajes correspondientes.

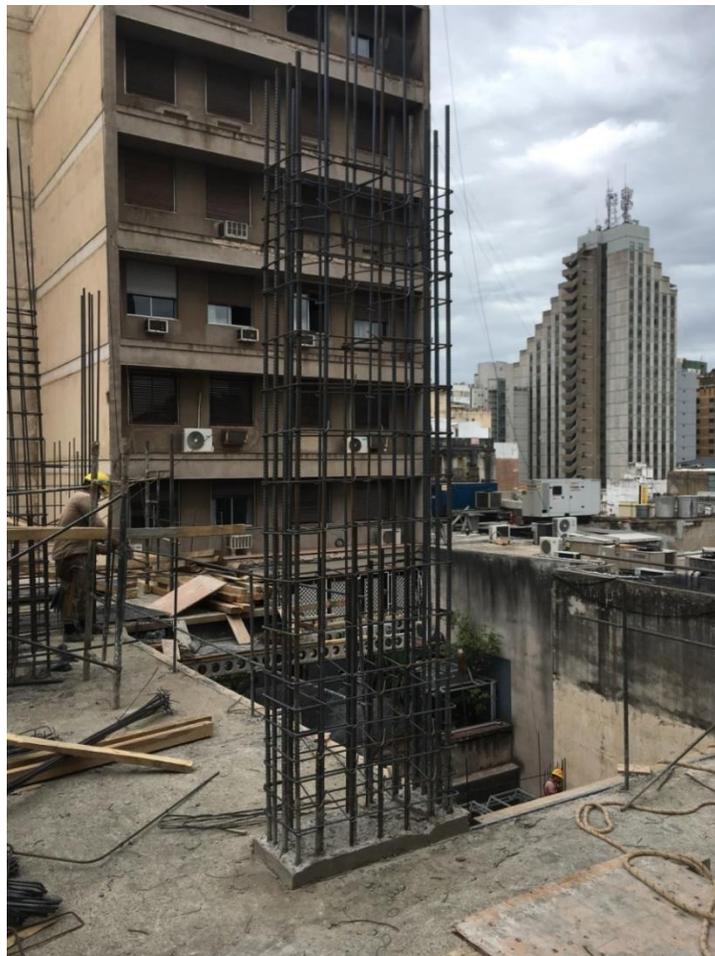
Figura 4.20: Fotografía de columna con dado de hormigón realizado y estribada.

Antes del hormigonado de una losa, se deben dejar los pelos en espera, para el armado de la columna del siguiente nivel. Una vez realizado el hormigonado, se comienza con el armado de la columna (Figura 4.20) ya que son los primeros elementos de la estructura que se comienzan a armar. Lo mismo ocurre con los tabiques, ya que es necesario tener estos dos elementos encofrados para armar la losa.

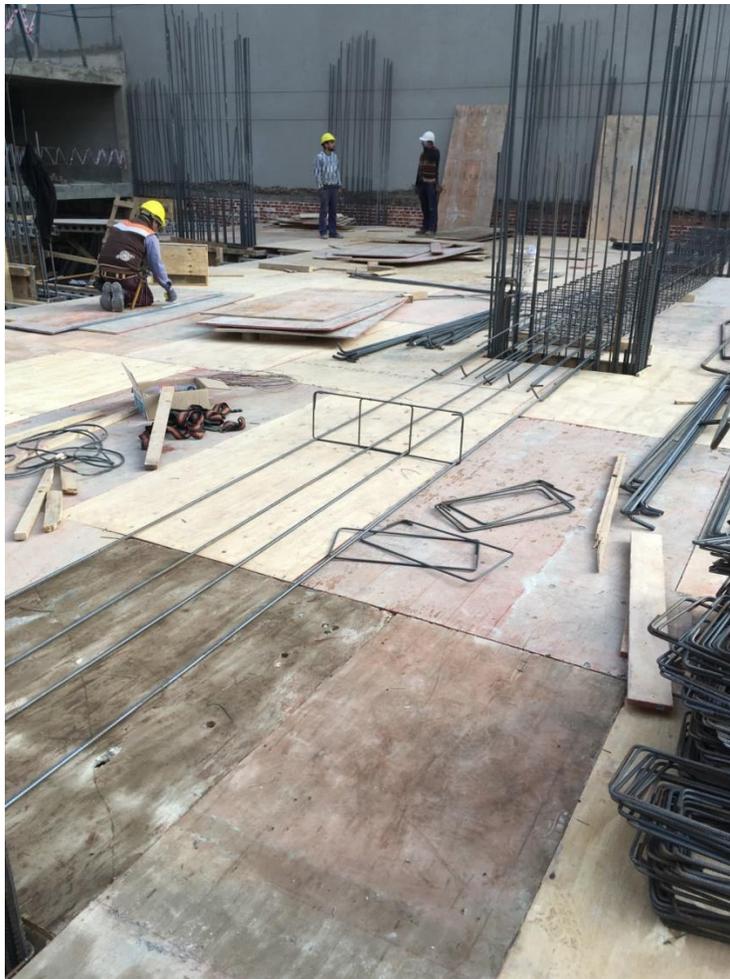
Figura 4.21: Armado de los pórticos.

Realizado el encofrado de la losa, primero se arman los pórticos y luego los nervios de la losa. Para colocar los nervios de la losa, primero se replantean los mismos, se colocan los molones de poliestireno expandido, las “ranitas” y luego la armadura de los nervios. Las “ranitas” son armadas con hierro de ϕ 6, se clavan en los molones de poliestireno, los mantiene fijos y además garantiza el recubrimiento entre la armadura de los nervios y el tablero de fondo de la losa. Por último, se coloca una malla Sima, la cual es necesaria para la capa de compresión de la losa.

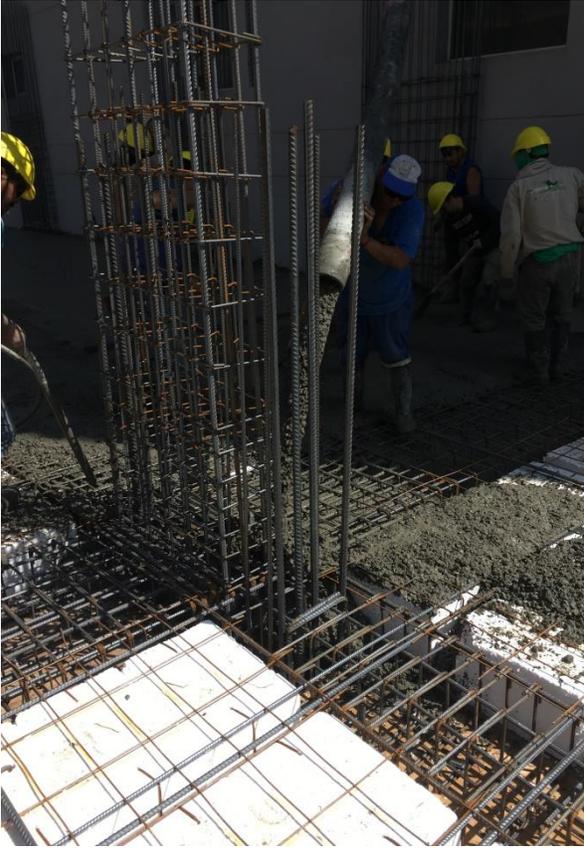
Figura 4.23: Personal trabajando en el hormigonado de la losa.

El hormigón utilizado era un hormigón elaborado H21, y se hormigonaba con bomba. La empresa que brindaba el hormigón, contaba con operarios para el manejo de la bomba y de la pluma. Una vez que se vertía el hormigón en la losa, el mismo era distribuido por personal de la obra a través de palas, y luego se lo vibraba. El vibrado del hormigón también estaba a cargo de un operario de la obra y se realizaba mediante un vibrador manual. En la Figura 4.23, se pueden observar los operarios realizando las tareas mencionadas anteriormente.

El hormigón era enviado a la obra a través de los camiones Mixer, y en el hormigonado de una losa se utilizaban aproximadamente, entre 100 y 110 m³, es decir entre diez y doce camiones.

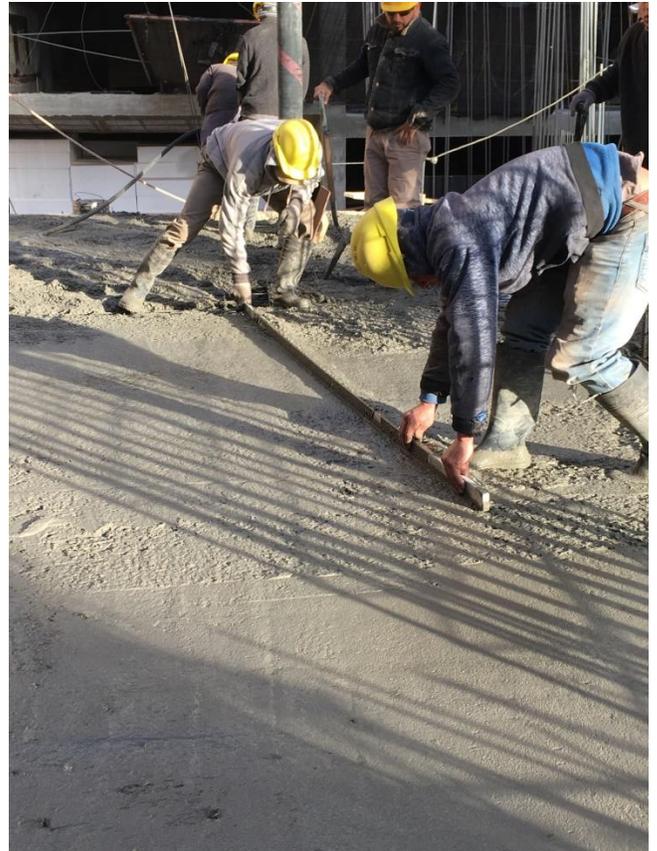
Figura 4.24: Cortado del Hormigón con regla.

Terminadas todas estas tareas, se procede a colocar las “Líneas”. Las “Líneas” son varillas del $\phi 20$ o $\phi 25$, las cuales se colocan a lo largo de la losa, cada 2 m. aproximadamente, para que una vez vertido el Hormigón, se coloca una regla sobre las líneas y se corte el Hormigón para que tenga una terminación uniforme en toda la losa.

Finalizadas estas actividades, se procedía a cortar el hormigón con regla, a través de las líneas colocadas antes del hormigonado (Figura 4.24). El objetivo de esto es darle el mismo nivel a la losa en todos los puntos.

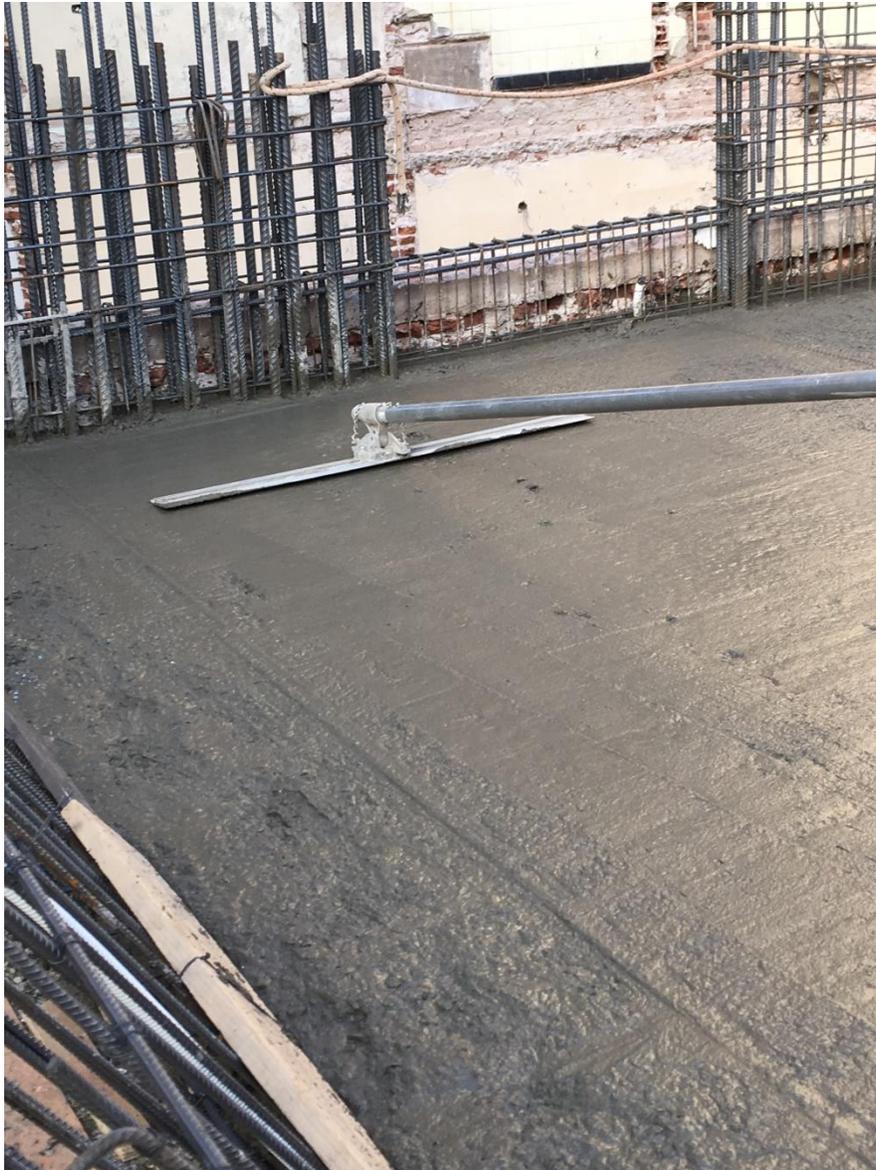
Figura 4.25: Aplicación del palón en losa de cochera.

En las losas de cochera, además del cortado con regla se pasaba el palón, para lograr una mejor terminación. Esto se hacía, ya que estas losas, solo iban a ser pintadas para cumplir su función y estar a la vista (Figura 4.25).

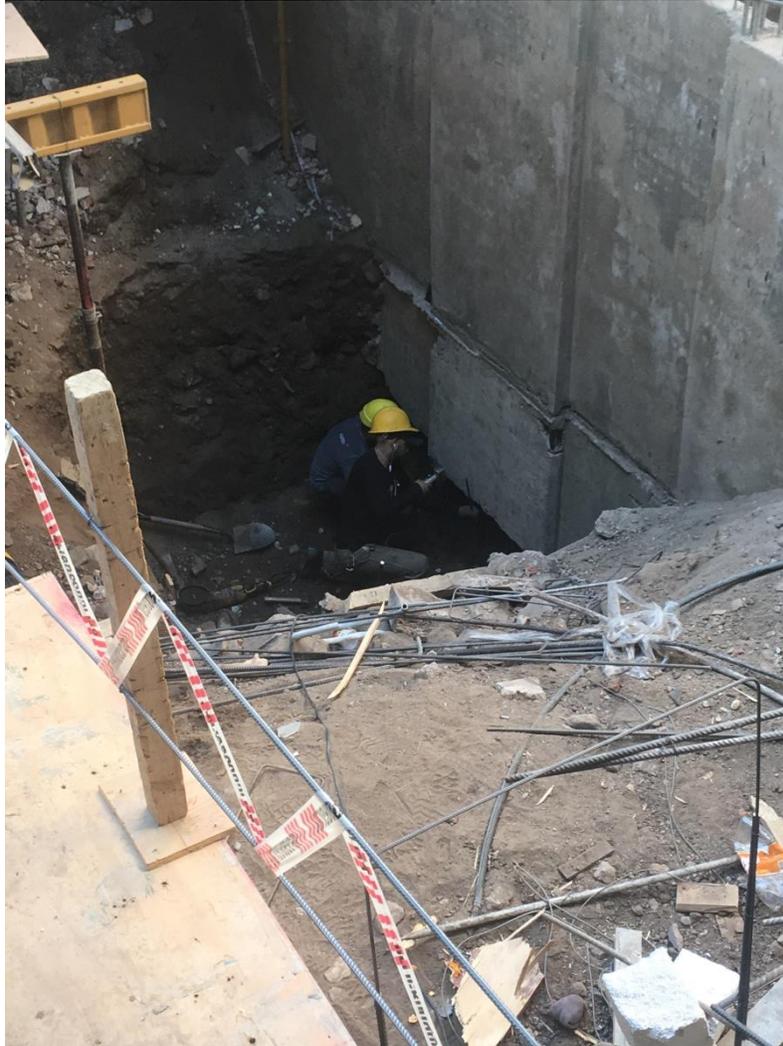
Figura 4.26: Colocación de armadura, para el hormigonado de tabiques.

Para llegar a la cota de fundación, se hacían excavaciones por tramos y se realizaban

pequeños tabiques de hormigón elaborado in situ. Antes de realizar el hormigonado se colocaba la armadura correspondiente y se dejaban clavados los hierros (Figura 4.23) aproximadamente entre un metro o un metro y medio para realizar el empalme con el nuevo tabique.

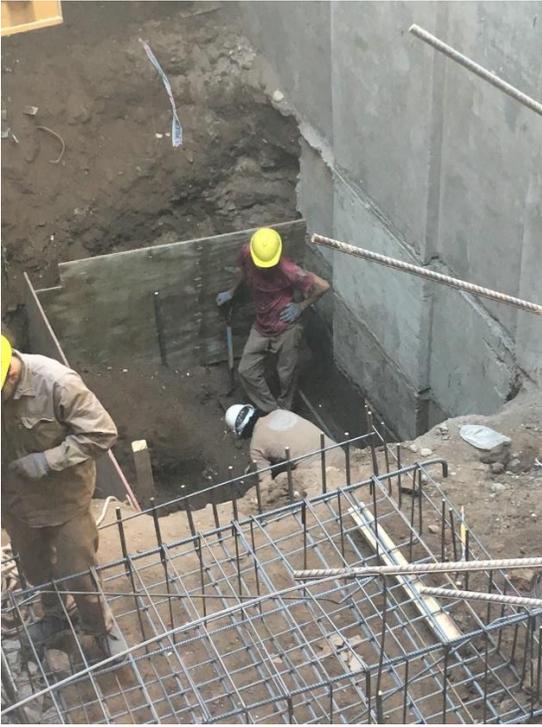
Figura 4.27: Cajón de madera y armadura de la zapata.

Una vez alcanzada la cota de fundación, se limpió la zona de alrededor y se armó un cajón de madera de las dimensiones de la zapata, con el objetivo que no ingrese tierra en la armadura de la zapata a causa de los pequeños desmoronamientos de tierra que podían llegar a existir.

Colocado el cajón en su lugar, se bajó la armadura correspondiente a la zapata

previamente armada y se procedió a realizar el empalme con la armadura del tabique.

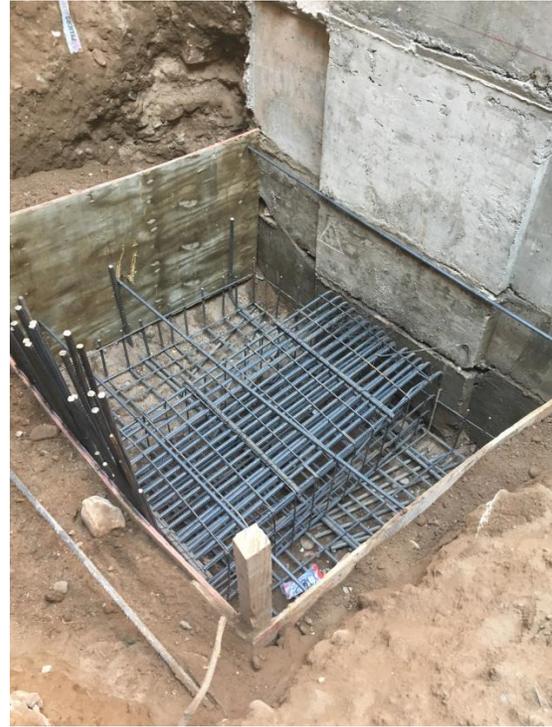
Figura 4.28: Zapata armada, lista para hormigonar.

Se puede observar en las Figuras 4.24 y 4.25, los distintos cortes y distintas gamas de grises en el tabique, producto de la realización por tramos del mismo. También se puede observar en la Figura 4.25 hierros levantados en la cara opuesta al tabique. La función de estos es realizar el empalme con las vigas de fundación. Una vez realizado el hormigonado de la zapata, se realizaron las excavaciones pertinentes y se realizó el empalme con las vigas de fundación.

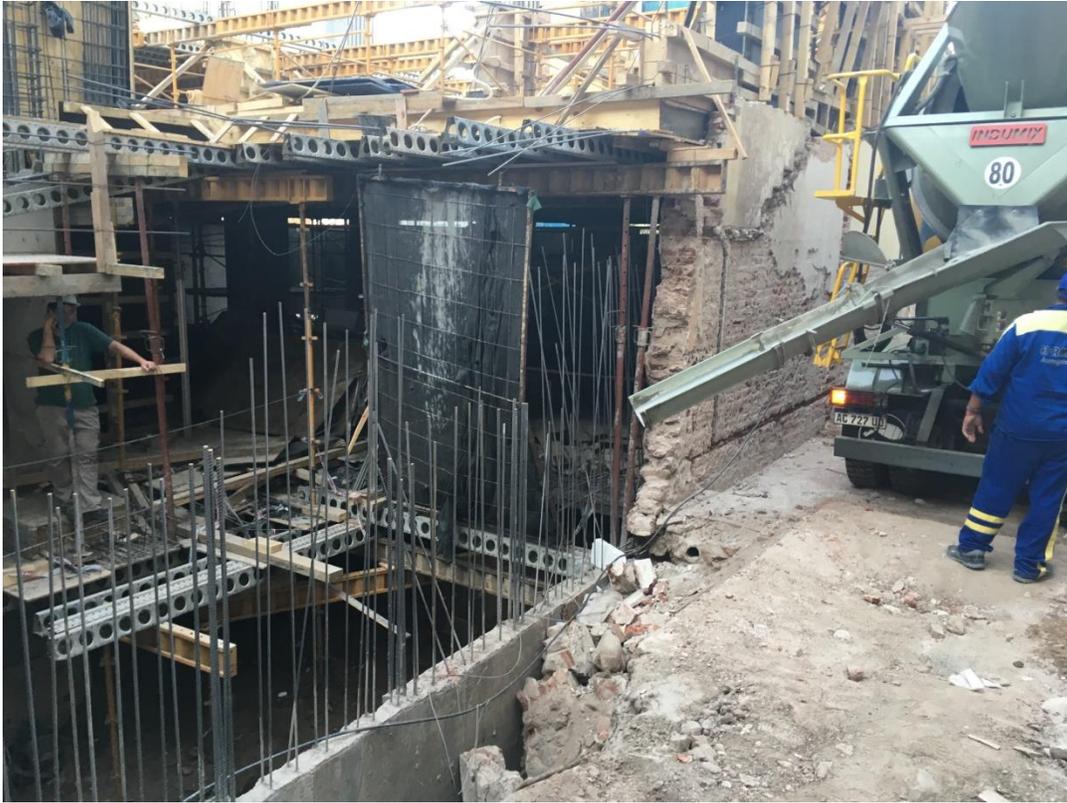
Para el hormigonado de la zapata, se aprovechó que en el terreno vecino se habían terminado de realizar las tareas de demoliciones para entrar con el Mixer, y verter el hormigón desde ahí (Figura 4.26).

Figura 4.29: Mixer ubicado en la edificación vecina.

Si bien esto no es recomendable debido a que la altura de vertido del hormigón puede producir la segregación del mismo, brinda muchas facilidades de logística, ya que no fue necesario el uso de una bomba, generar el permiso de la misma y la coordinación en uno de los días permitidos por la municipalidad para poder hormigonar.

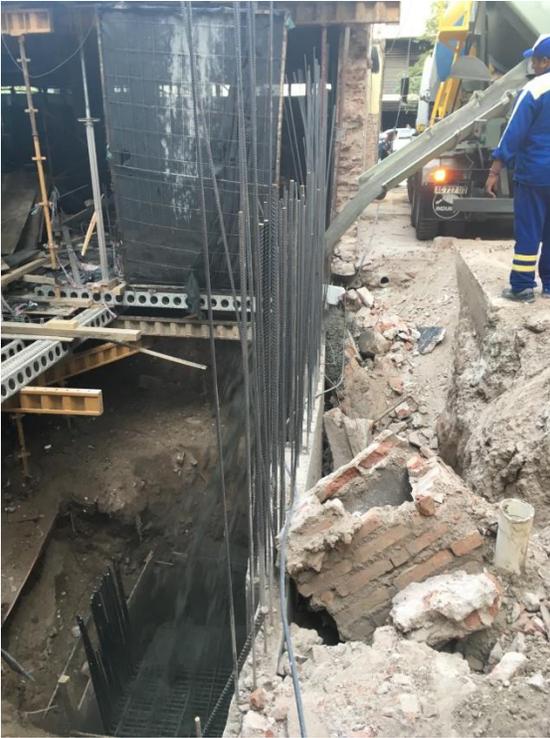
Figura 4.30: Vertido del Hormigón.

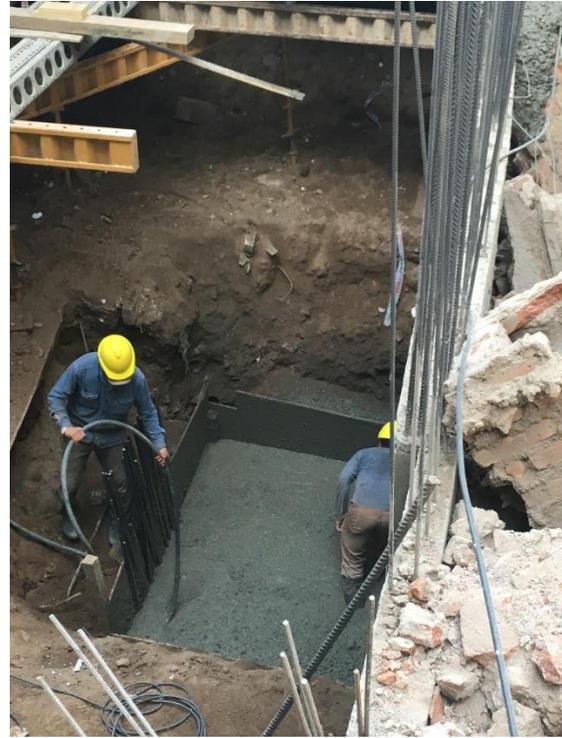
Figura 4.31: Vibrado del Hormigón.

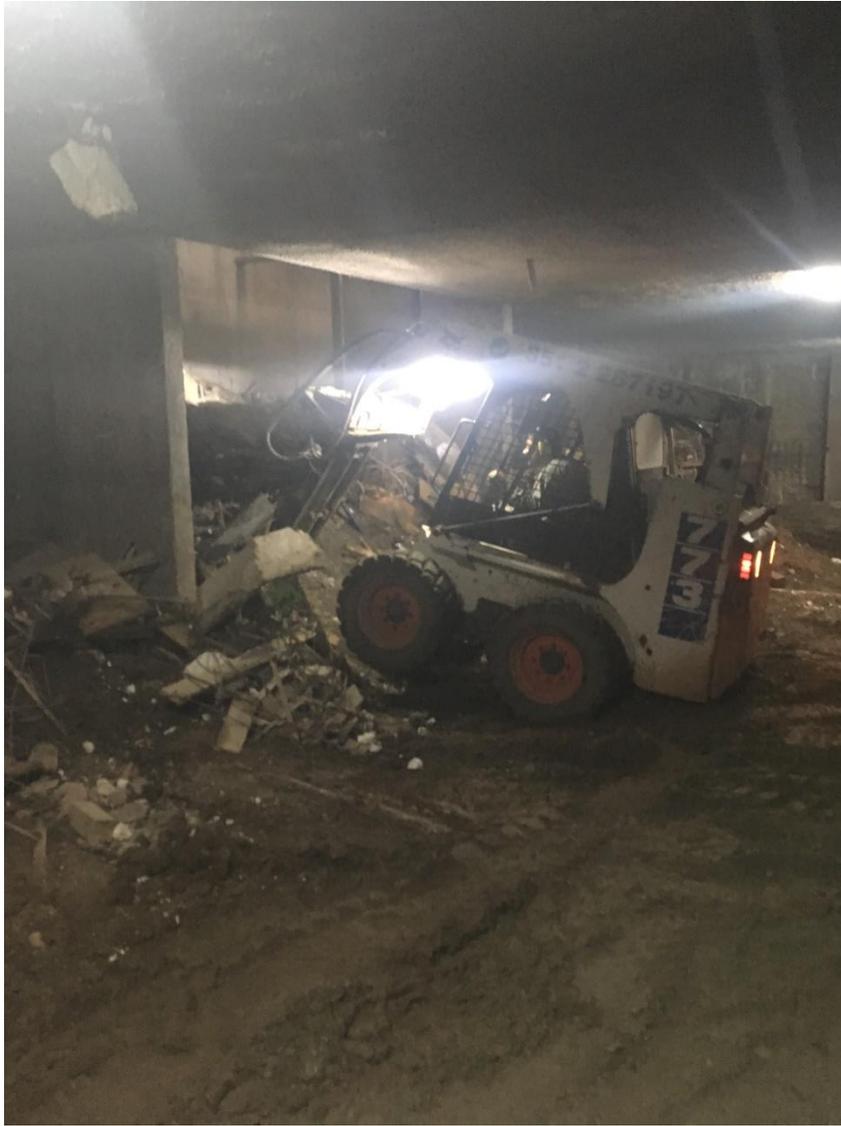
En el subsuelo de la obra se produjo un acumulación muy grande de tierra y escombros. Es por esto que la limpieza del mismo se debió realizar mediante una Bobcat para una mayor rapidez y eficacia en los trabajos (Figura 4.29).

Figura 4.32: Bobcat realizando la limpieza del subsuelo

Luego de los días de lluvia en el subsuelo se solía acumular agua, lo que dificultaba la circulación de la Bobcat. Por este motivo en ciertas ocasiones se solía desparramar un poco de agregado, para darle mayor firmeza al barro y que la Bobcat pueda circular en buenas condiciones. En ciertas oportunidades también se le agregó al barro un poco de cemento.

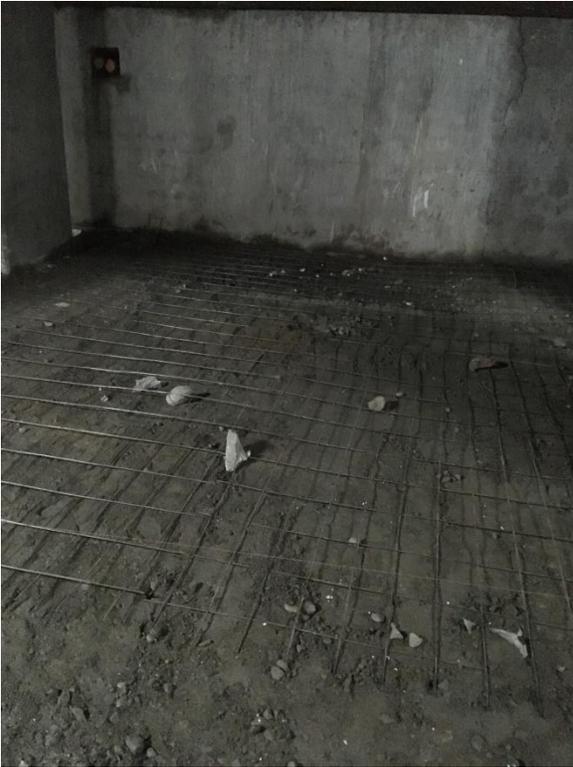
Una vez realizada la limpieza de terreno se procedió con la compactación del mismo, a través de un compactador tipo canguro. Finalizada la compactación, se colocaban las armaduras, que no eran de tipo estructural sino para limitar las fisuras en el hormigón.

Figura 4.33: Armadura colocada, para el hormigonado de losa de subsuelo.

Colocada la armadura (Figura 4.30) se colocaban las tablas que delimitaban las zonas de hormigonado. Una vez hecho esto, se colocaban las líneas para luego cortar el hormigón con regla y que la losa tenga la altura y pendiente determinada. Para ello, a través de un nivel laser se medían las distintas alturas y se le daba una caída de 2cm por paño de hormigón aproximadamente (Figura 4.31).
