UNIVERSIDAD NACIONAL DE CÓRDOBA
Facultad de Ciencias Exactas, Físicas y Naturales

PRÁCTICA PROFESIONAL SUPERVISADA
ASISTENCIA TÉCNICA EN LA CONSTRUCCIÓN DE
EDIFICIO EN ALTURA

Boetto y Buttigliengo Constructora

AÑO 2019

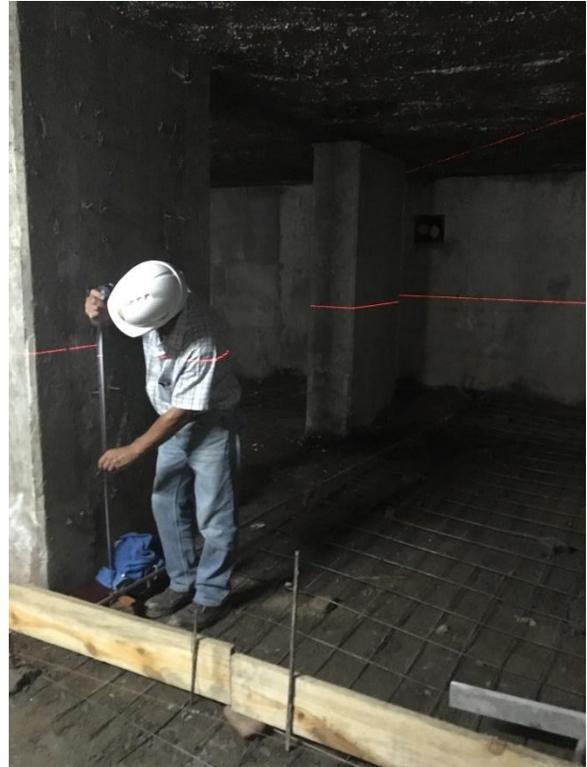
Figura 4.34: Medida de niveles y colocaciones de reglas.

Colocada la armadura (Figura 4.30) se colocaban las tablas que delimitaban las zonas de hormigonado. Una vez hecho esto, se colocaban las líneas para luego cortar el hormigón con regla y que la losa tenga la altura y pendiente determinada. Para ello, a través de un nivel laser se medían las distintas alturas y se le daba una caída de 2cm por paño de hormigón aproximadamente (Figura 4.31).

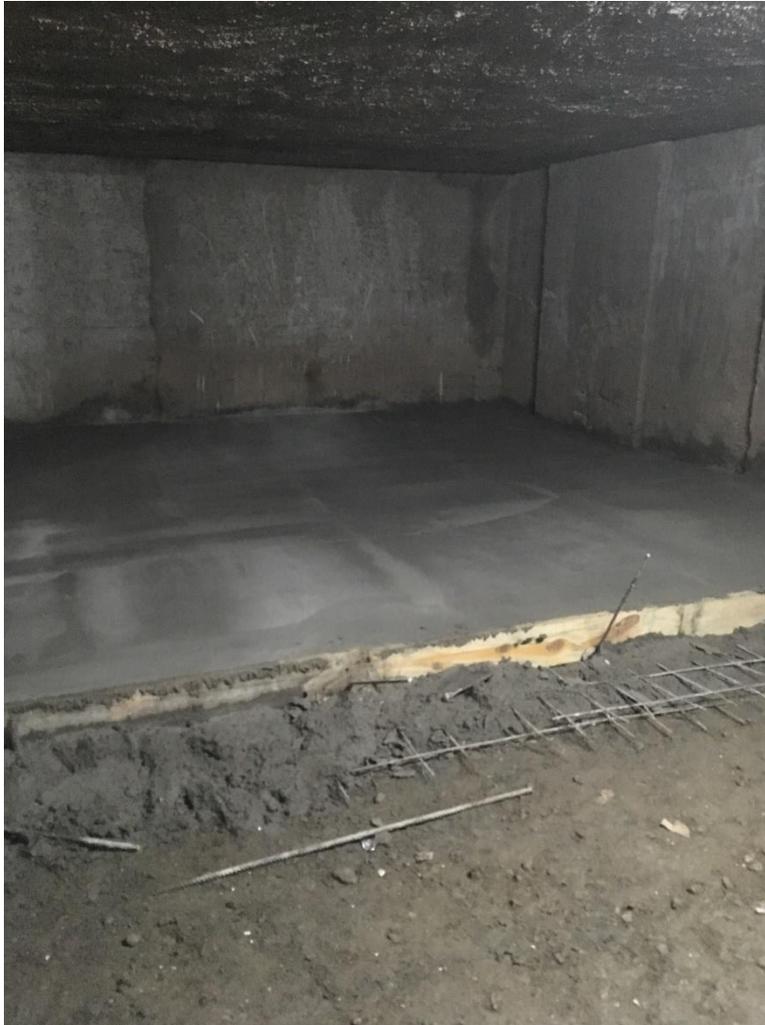
Terminadas estas tareas, se procedía con el hormigonado de la losa. Para lograr una buena terminación de la misma, se le pasaba el palón una vez hormigonada, lo que permitía que no requiera la realización de un contra piso y solo con la pintura de la losa ya se cumplía la función de piso del estacionamiento (Figura 4.32).

Figura 4.35: Medida de niveles y colocaciones de reglas.

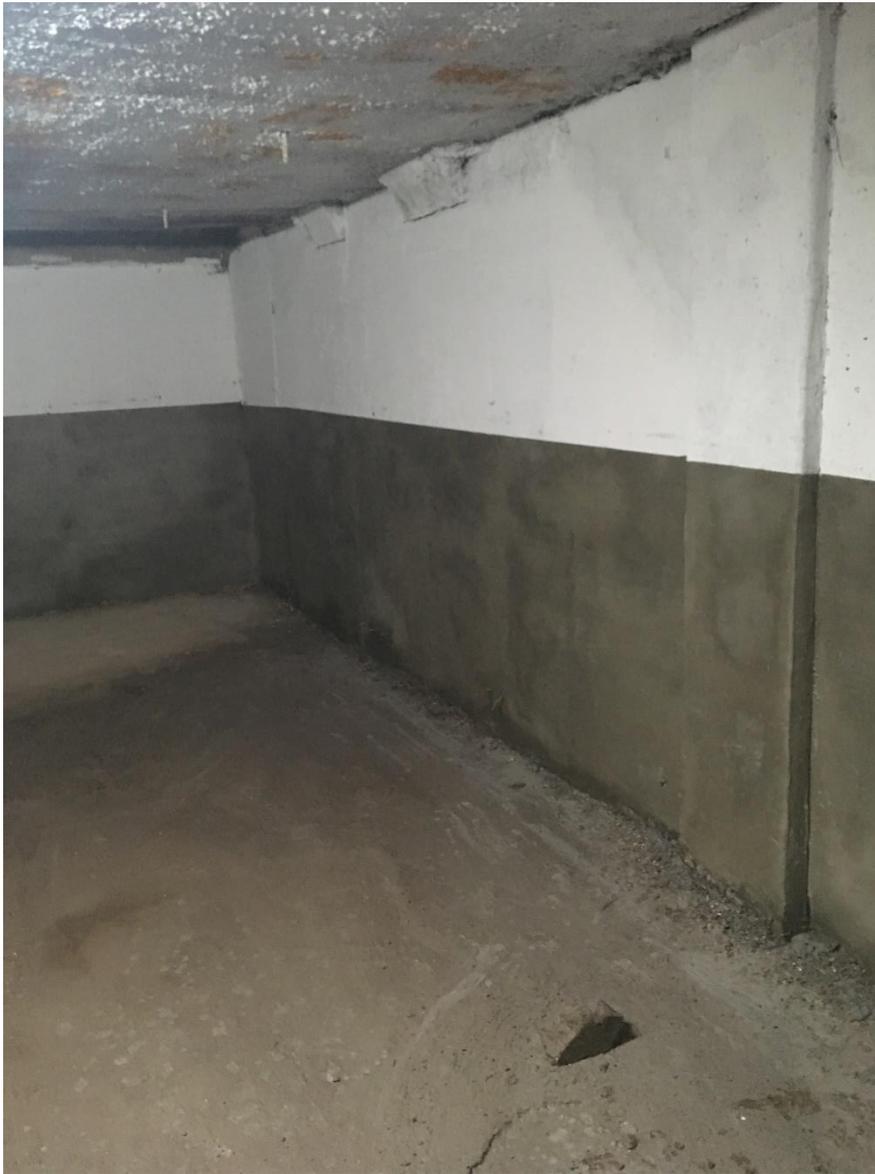
sobre el mismo. Tomadas estas medidas, se realizó la impermeabilización de la losa y de los tabiques hasta 1.50 m. para una mayor seguridad (Figura 4.33).

Figura 4.36: Impermeabilización del Subsuelo.

En el caso de la losa del Subsuelo se precisaba esta impermeabilización porque para la realización del mismo, se tuvo que deprimir la napa freática. Esta losa de Subsuelo ya estaba realizada cuando el alumno inició la pasantía, era una losa de supresión; es decir, contaba con armadura en la parte inferior y en la parte superior, para soportar las presiones del agua. Además en los muros medianeros, se realizaron tabiques de hormigón que también resistían las presiones del agua y el empuje que ejercía el suelo

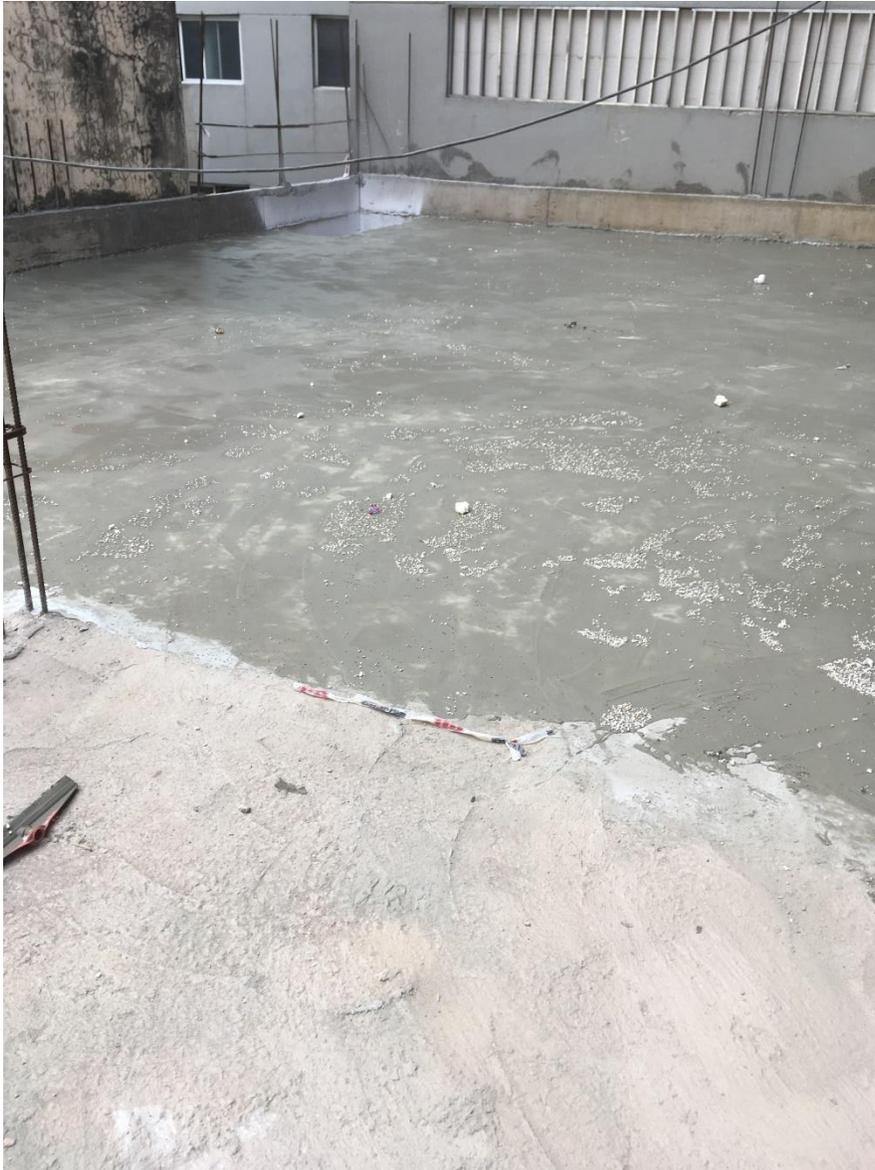
En el caso de la terraza, si bien la impermeabilización se debía realizar para entregar las cocheras, se decidió hacerla antes porque se acumulaba agua y se empezaba a filtrar hacia los pisos de abajo. Esto producía acumulación de agua en todos los pisos que a la larga aportaba al desorden de la obra (Figura 4.34).

Figura 4.37: Impermeabilización de la terraza.

En el Subsuelo -2 y en la terraza del tercer piso, donde comienza la estructura metálica, se realizaron impermeabilizaciones de losa con un producto denominado Sika Monotop.

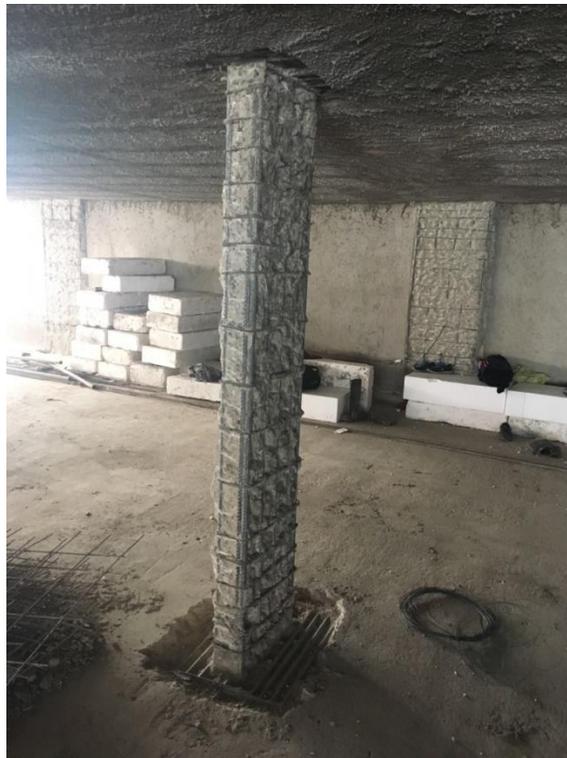
Los refuerzos consisten en aumentar la superficie de hormigón y la cuantía de armadura. Para esto lo primero que se llevó a cabo fue el picado de las columnas, con el objetivo de darle rugosidad a las mismas para que a la hora del hormigonado tenga una mayor adherencia, y también para dejar la armadura a la vista (Figura. 4.35).

Figura 4.38: Columna picada con hierros a la vista.

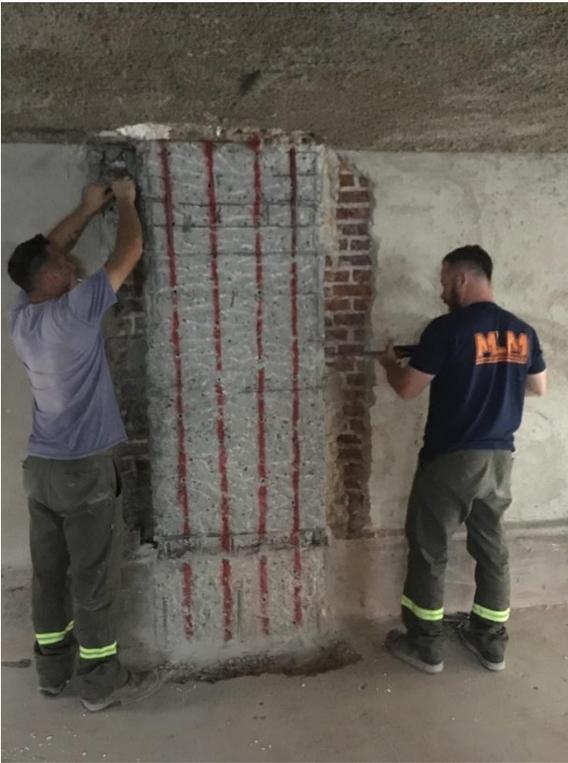
Una vez realizado el picado de las columnas y teniendo los hierros a la vista, se deben realizar perforaciones para realizar los anclajes, a través de un producto AnchorFix 3001.

Figura 4.39: Operarios realizando los anclajes.

Para esto se subcontrató a una empresa, cuyos operarios eran especialista en trabajos de perforaciones, anclajes y otros trabajos relacionados con el hormigón.

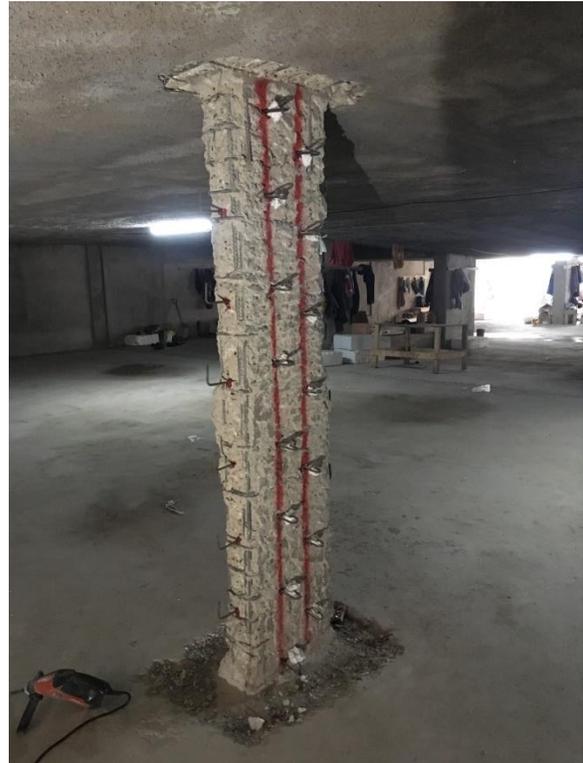
Figura 4.40: Columna con los anclajes terminados.

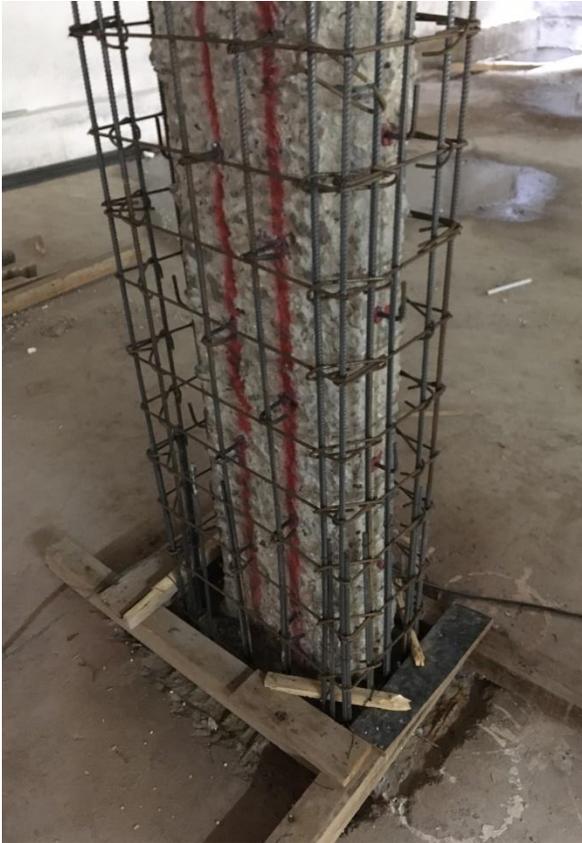
Una vez finalizados los anclajes, se continúa con el armado de las columnas, el cual se realizó siguiendo las instrucciones y los planos provistos por el calculista.

Figura 4.41: Columna armada.

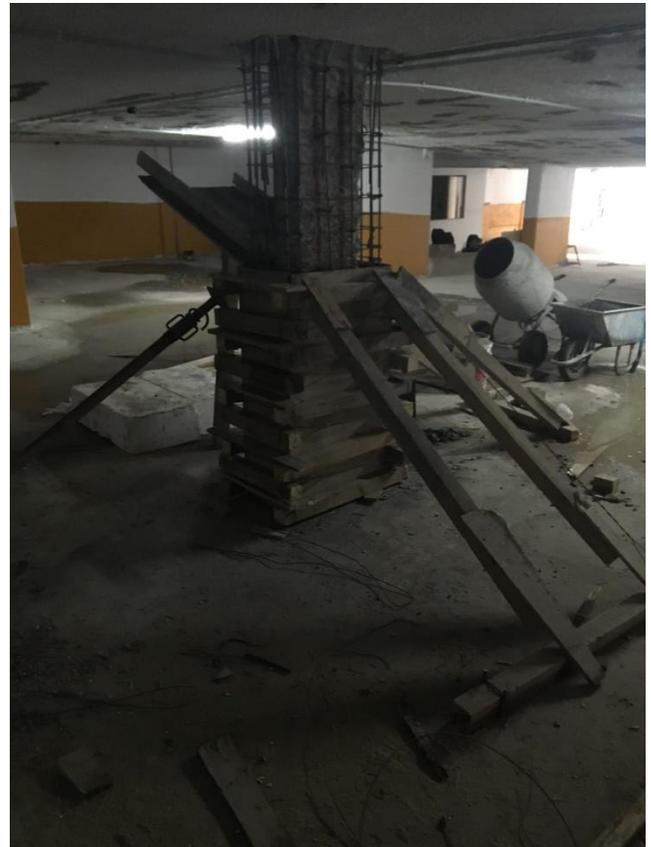
Una vez terminado el armado de la columna, se procede al encofrado de las mismas. Como en todas las columnas también se realizó el dado en estas, para replantearlas y facilitar el encofrado. Además, el dado permitió pintar las bases de las columnas con Sikadur 32 gel, necesario para la adherencia entre un hormigón existente y un hormigón nuevo.

Figura 4.42: Columna encofrada.

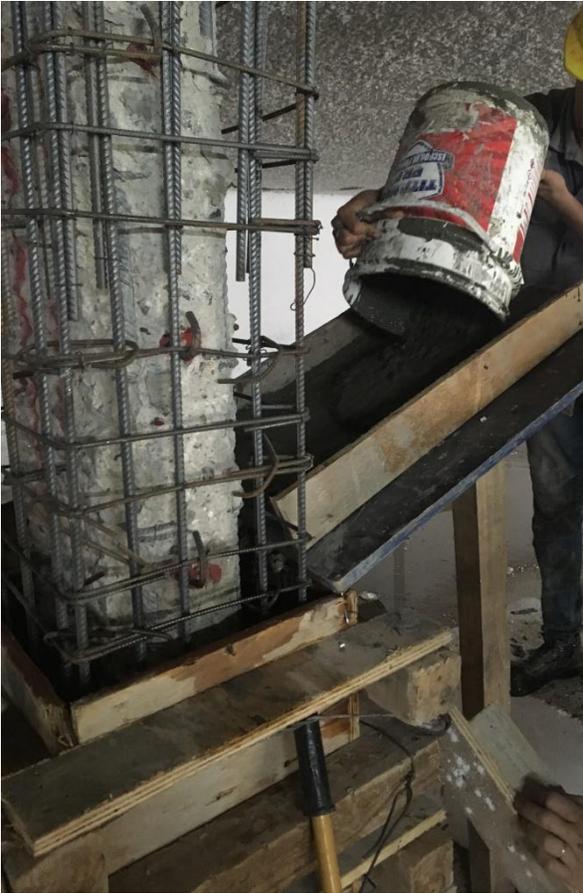
El hormigonado de estas columnas, al igual que el encofrado se realizó por partes, primero se hormigonó la mitad de la columna (Figura 4.39) y luego la otra mitad. Se optó esta forma de hormigonado por varios motivos: El primero de ellos es que no se utilizó un hormigón tradicional, si no que se utilizó un producto llamado SikaGrout 212, que mezclado con grancilla de hasta 13 mm. (Tamaño máximo) y agua se comporta como un hormigón. Este hormigón tiene la característica de ser muy fluido y expansivo. La poca experiencia con este producto llevo a decidir que, el hormigonado se haga por mitades. El otro motivo que llevo a tomar esta decisión, fue que para llegar con el hormigón hasta la losa superior, se debía perforar la misma para hormigonar desde el nivel superior y esto resultaba más fácil si la columna ya estaba hormigonada hasta la mitad.

Figura 4.43: Hormigonado de la columna.

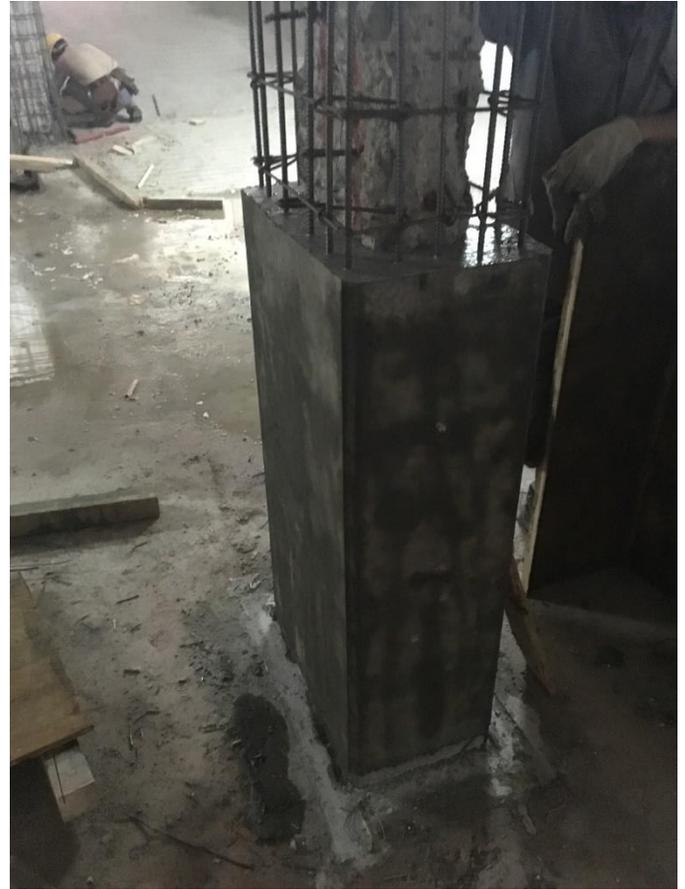
Figura 4.44: Media columna terminada

Una vez hormigonada la primera mitad (Figura 4.41) se continúa con la parte superior de la columna. Para ello, se debe realizar el encofrado de la segunda mitad, y se perfora la losa superior para que a través de un caño pasante, se realizara el hormigonado desde el piso de arriba (Figura 4.42).

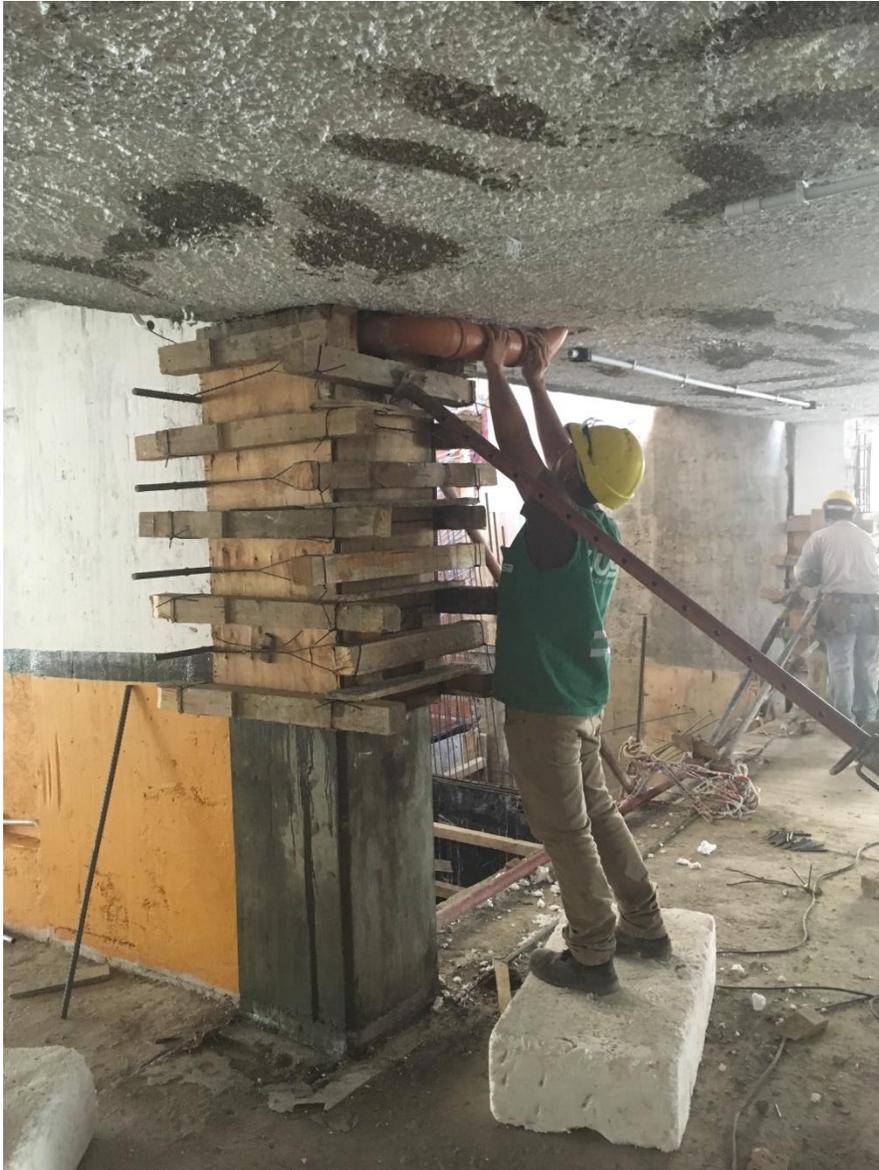
Figura 4.45: Hormigonado de la parte superior de la columna.

Luego de realizar el hormigonado de las columnas, entre la columna y la losa podía llegar a quedar una pequeña luz, esto se debe a una mínima pendiente que se le daba al caño para que el hormigón fluya a través de él, y esto generaba una pequeña separación entre la parte más alta del caño y la losa.

Para solucionar esto se rellenaba con un producto llamado SikaDur 41, este producto tenía la consistencia de un mortero.

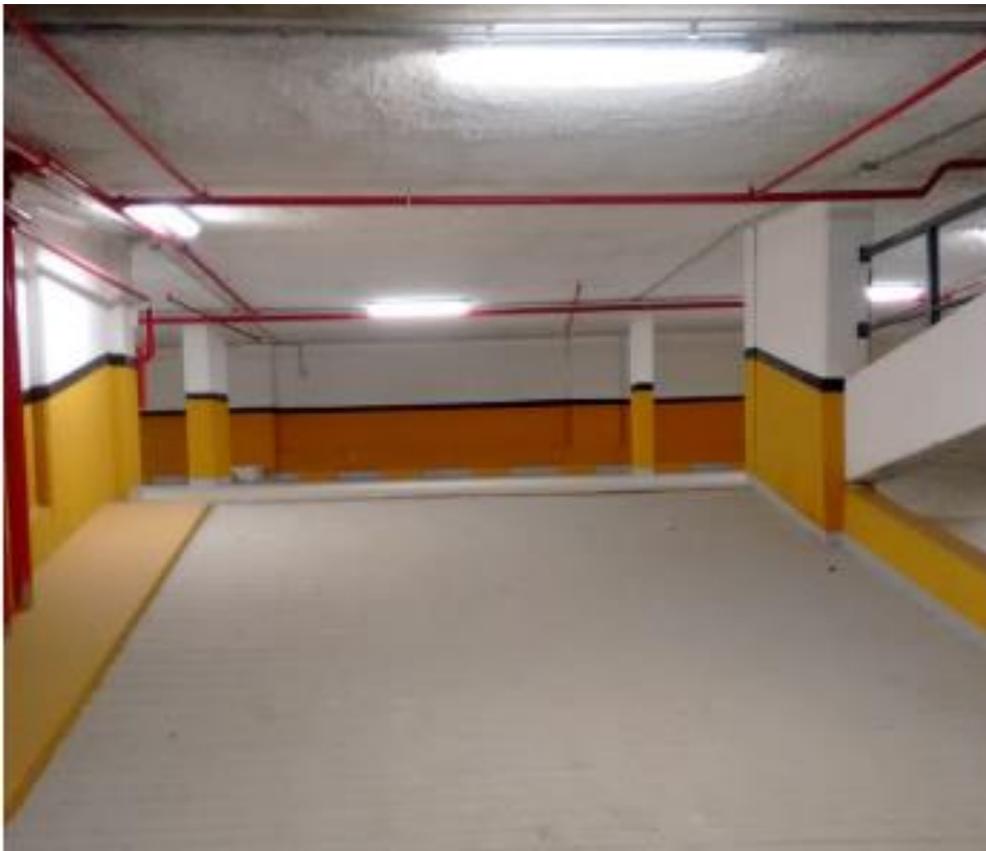
La pintura de los pisos de la cochera se realizó con un color gris claro, buscando que sea lo más parecido al color del hormigón. Esto se debe a que a medida que la pintura se comienza a gastar por la circulación de los vehículos, no se noten grandes diferencias con la losa. Además, con este color de pintura se debía realizar un pequeño zócalo de 10 cm para disimular las imperfecciones entre las uniones de las columnas con la losa. Esta pintura de color gris es de tipo vial, al igual que la de color amarillo que también se usó en los pisos para algunas demarcaciones (Figura 4.43).

Figura 4.46: Cochera con la pintura terminada.

Antes de arrancar con el pintado de las cocheras, se realizó un pulido en las losas de las mismas para lograr una mejor terminación, ya que estas no sufrirán ningún otro tratamiento y quedaran como terminación final de la cochera. También se realizó un curado en la estructura de hormigón, con un mortero cementicio en las zonas donde se produjeron los denominados “panales” o donde quedaron hierros a la vista.

Una vez realizado el pulido, se procedió con el pintado del castigado y la parte superior de columnas y paredes (desde 1.20 m. hasta el cielorraso). Para esto se utilizó una pintura de tipo Látex Int./Ext. de color blanco. Además, como la superficie del castigado es de una textura muy rugosa, se realizó con pulverizadores.

Luego, se continuó con el pintado de la parte inferior de las columnas, desde el zócalo hasta 1.10 m. de altura, con una pintura vial color amarillo.

Por último se realizó la franja divisoria entre la parte inferior y superior de las columnas, con una franja de color negro. Esta pintura es de tipo sintética con base acuosa.
