UNIVERSIDAD NACIONAL DE CÓRDOBA

Ingeniería Civil

PRÁCTICA PROFESIONAL SUPERVISADA

Control de Tareas, Avances y Certificación en Obra

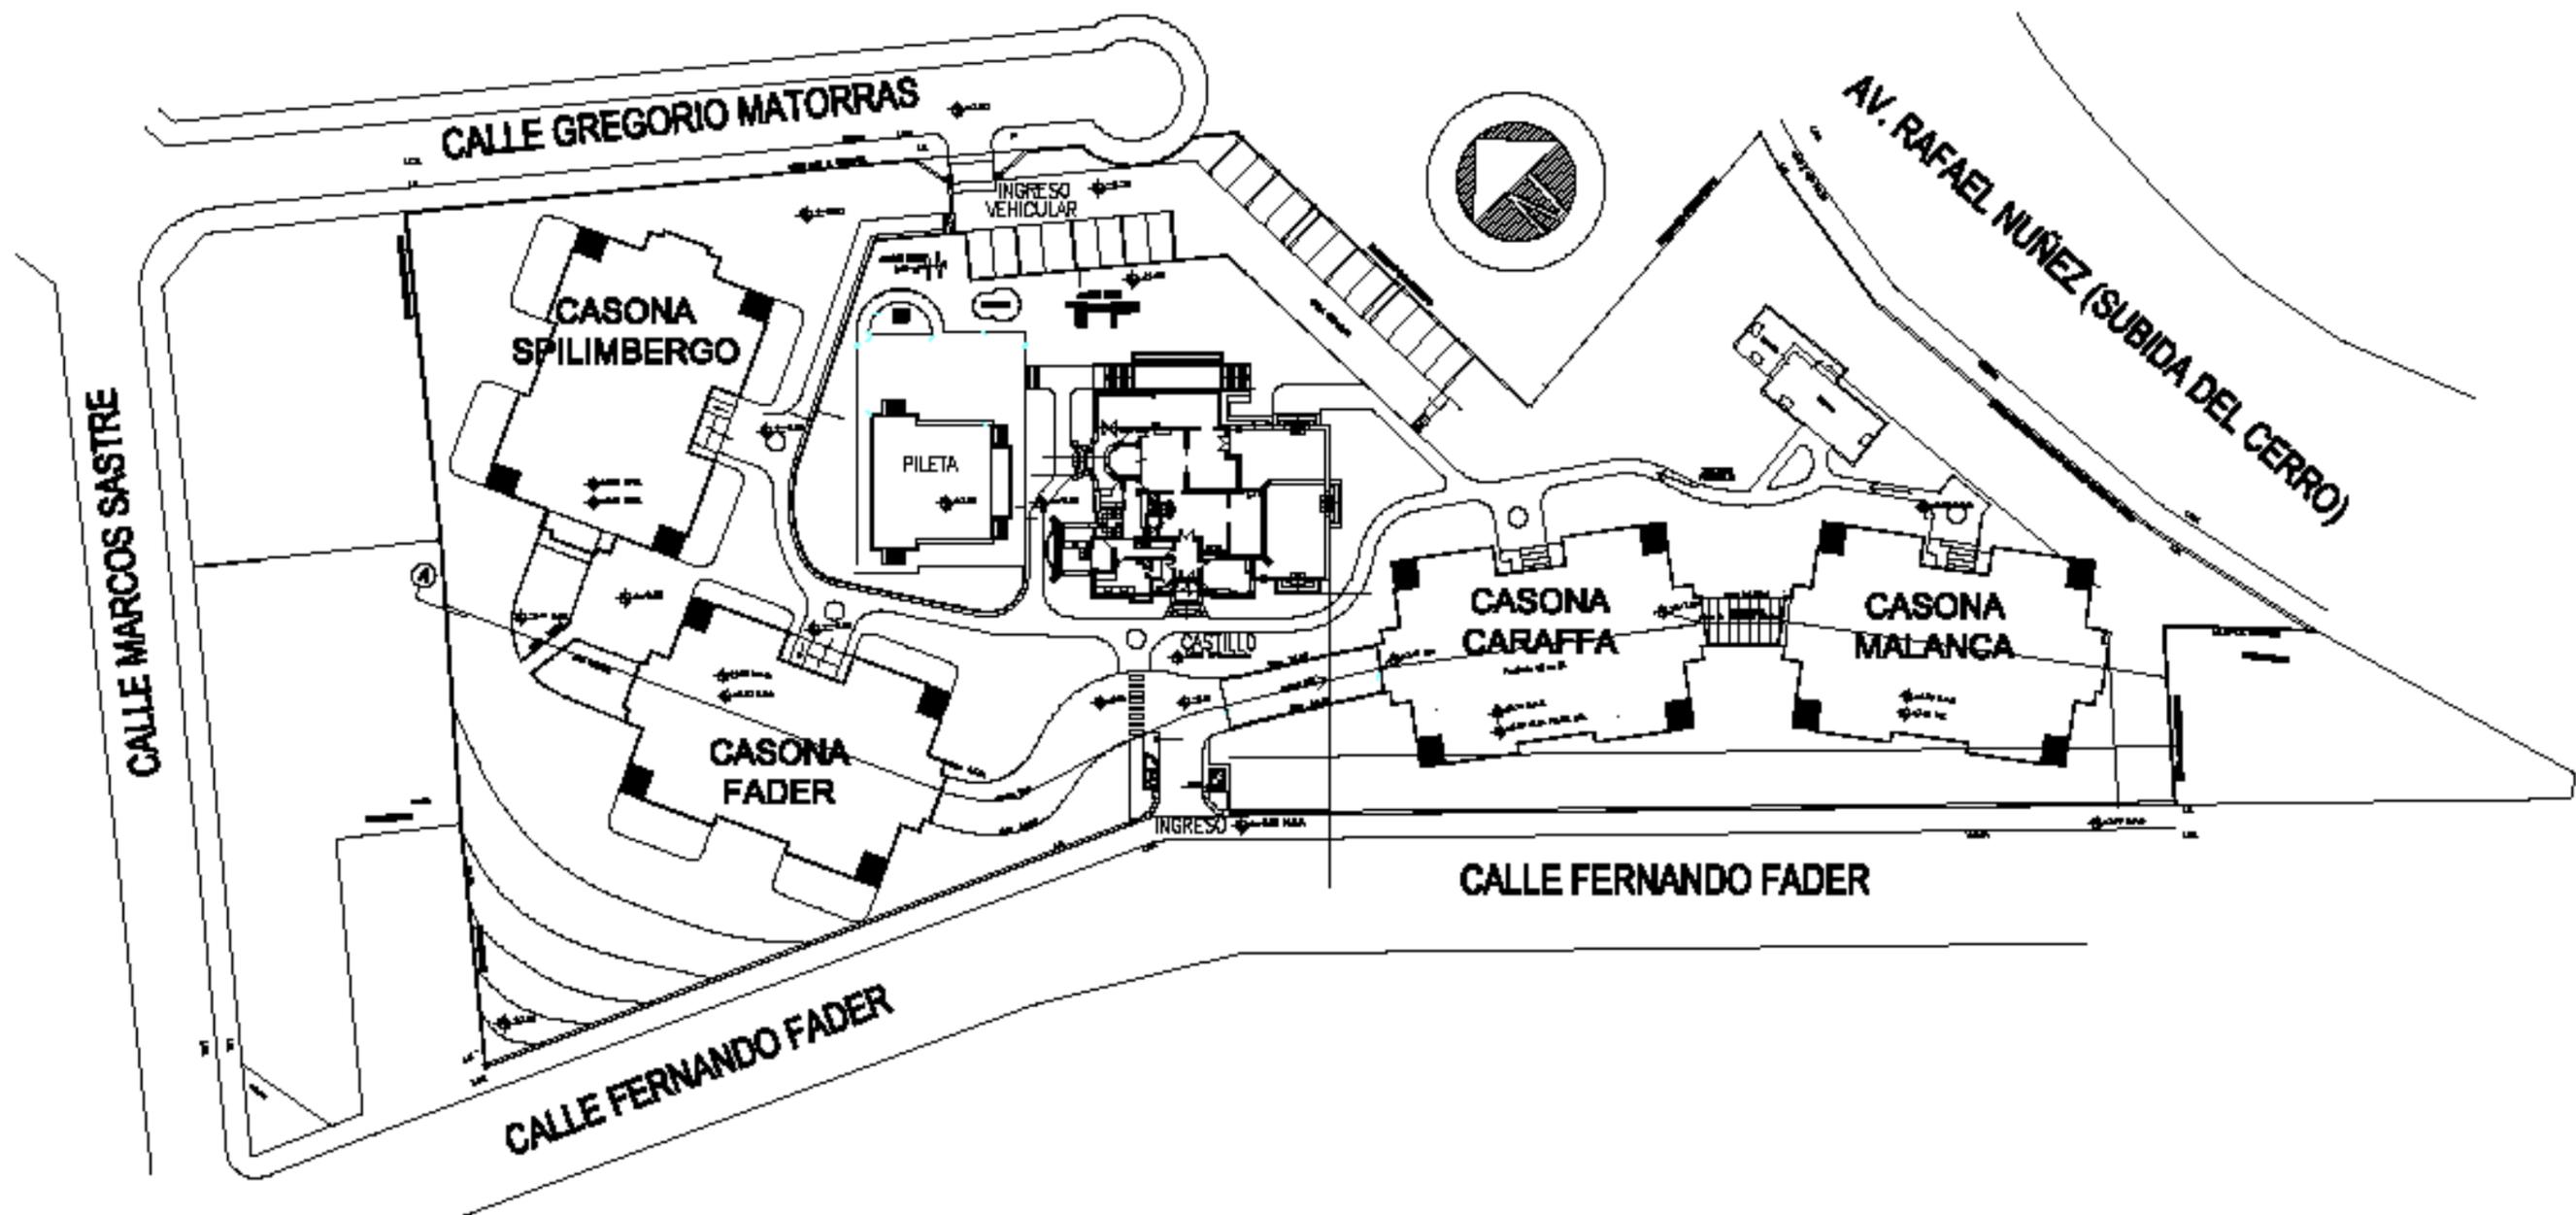
Figura 1.6 Disposición en planta del emprendimiento

Las torres en las que realizaron los relevamientos de datos fueron Caraffa (en fase avanzada de construcción) y Malanca (aún en pleno proceso de constructivo). En la figura se puede observar la distribución de las Casonas en el terreno.

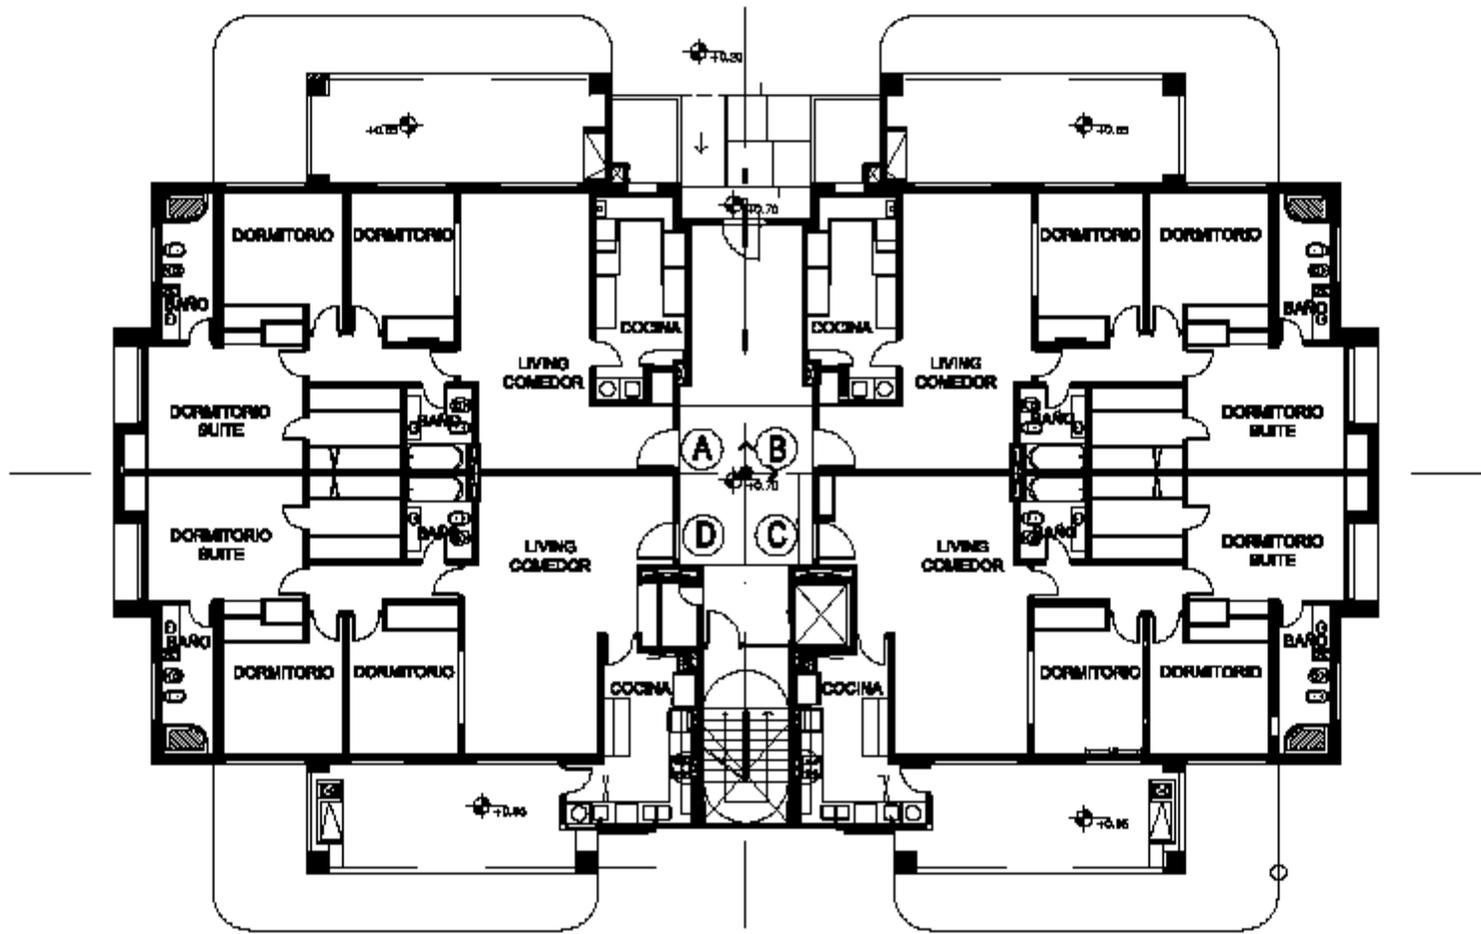
Figura 1.8 Planta Baja – Casona Caraffa

Se presenta el plano de la Planta Baja. El resto de las plantas mencionadas se adjuntan en el anexo.

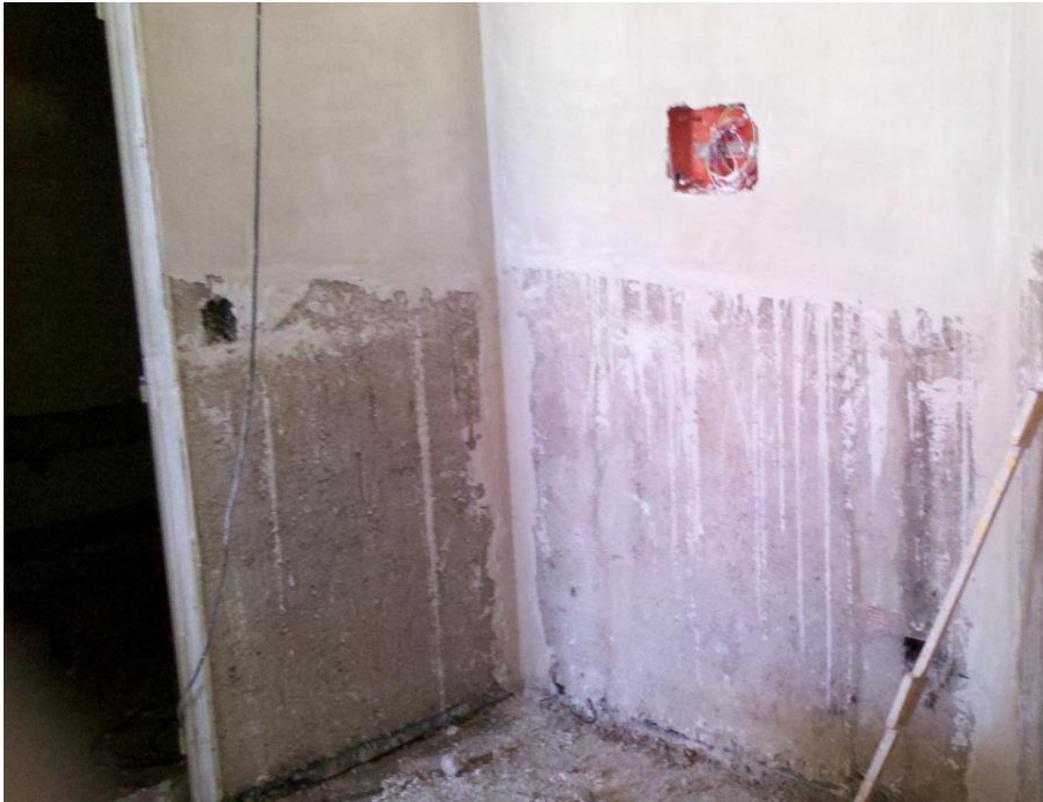
Figura 3.1 Trabajo de Enlucido de Yeso

Seguimiento de avance de enlucido de yeso: Se recubre con yeso toda la superficie de paredes y techos. Si bien no es necesario tomar niveles (ya que se hace sobre el revoque grueso, ya nivelado), se aprovecha esta tarea para corregir las escuadras que no hayan quedado rectas y uniformar el plano del techo si fuera necesario. Debido a que el yeso tiene un fragüe muy rápido, se construye un andamio que ocupa toda la superficie del ambiente en cuestión y se cubre el techo y la mitad superior del muro. Luego se quita el andamio y se termina la mitad inferior. Todas las esquinas se refuerzan utilizando una mezcla de yeso, cemento y arena fina. Además se colocan guardacantos en todas las aristas que queden expuestas. Se controló la calidad del yeso, que todos los guardacantos hayan sido colocados, que las escuadras queden perfectamente a 90°, motivo por el cual en algunos departamentos se tuvieron que realizar retoques en el yeso. También se hizo mucho hincapié en que mantuvieran ordenado el espacio de trabajo ya que se generan muchos desechos. La calidad del trabajo era excelente, los yeseros tienen larga experiencia en el rubro y eran además muy cuidadosos del orden y la limpieza. Cabe destacar que la mano de obra del personal encargado del yeso es una de las más costosas en la obra. En la figura se ve el proceso de enlucido antes de comenzar la segunda etapa. Se puede apreciar el refuerzo que se extiende a lo largo de la arista de unión de los muros.

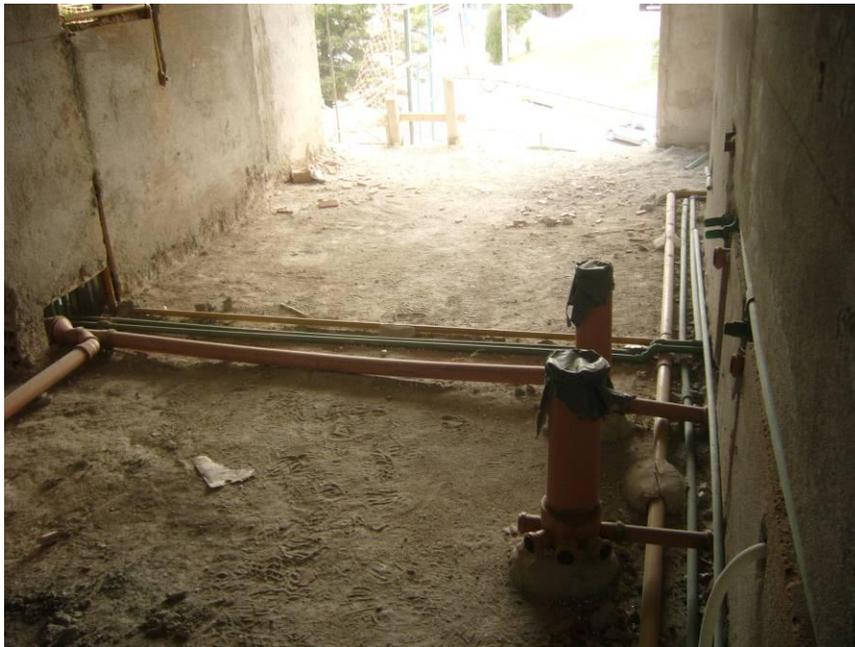
Figura 3.2 Instalaciones antes de la confección de la carpeta

Cabe recordar que las carpetas son la última oportunidad para tener todos los puntos de una losa al mismo nivel, razón por la cual, es fundamental tomar un nivel de referencia que nos asegure que esta premisa se cumpla. Este nivel de referencia se encontraba medido en los marcos previamente colocados. Luego lo que se realiza es marcar dicho nivel en todas las paredes del ambiente. Esto se lleva a cabo con un Tizador (llamado “Chocla” en la obra), que utilizando polvo de ladrillos marca un nivel de color anaranjado perfectamente horizontal en el muro. Además de la función anteriormente descrita, la carpeta se utiliza para cubrir todas las instalaciones que se ubican sobre la losa (desagües, calefacción, gas, etc.). Para cumplir con esto se adoptaron 6 cm. como

espesor de carpeta, medida que garantiza una adecuada protección para las partes más grandes de la instalación de gas, las uniones. Otro punto a tener en cuenta con respecto a esto es que, debido a los desniveles que posee la losa y a que se utiliza un sólo nivel para dar la altura necesaria a la carpeta, pueden existir lugares en los cuales la altura de la carpeta no sea suficiente para cubrir las instalaciones. Por eso se busca el punto más elevado y a partir de ahí se miden los 6 cm. Luego se traslada ese nivel para completar la carpeta. Se materializa el nivel colocando puntos nivelados 2 cm por debajo del nivel final. Sobre estos puntos se apoyan reglas de 2 cm de espesor (completando así el nivel final) y se usan como guía para cortar el mortero. Luego se quitan las reglas y se cubre el espacio dejado por las mismas.

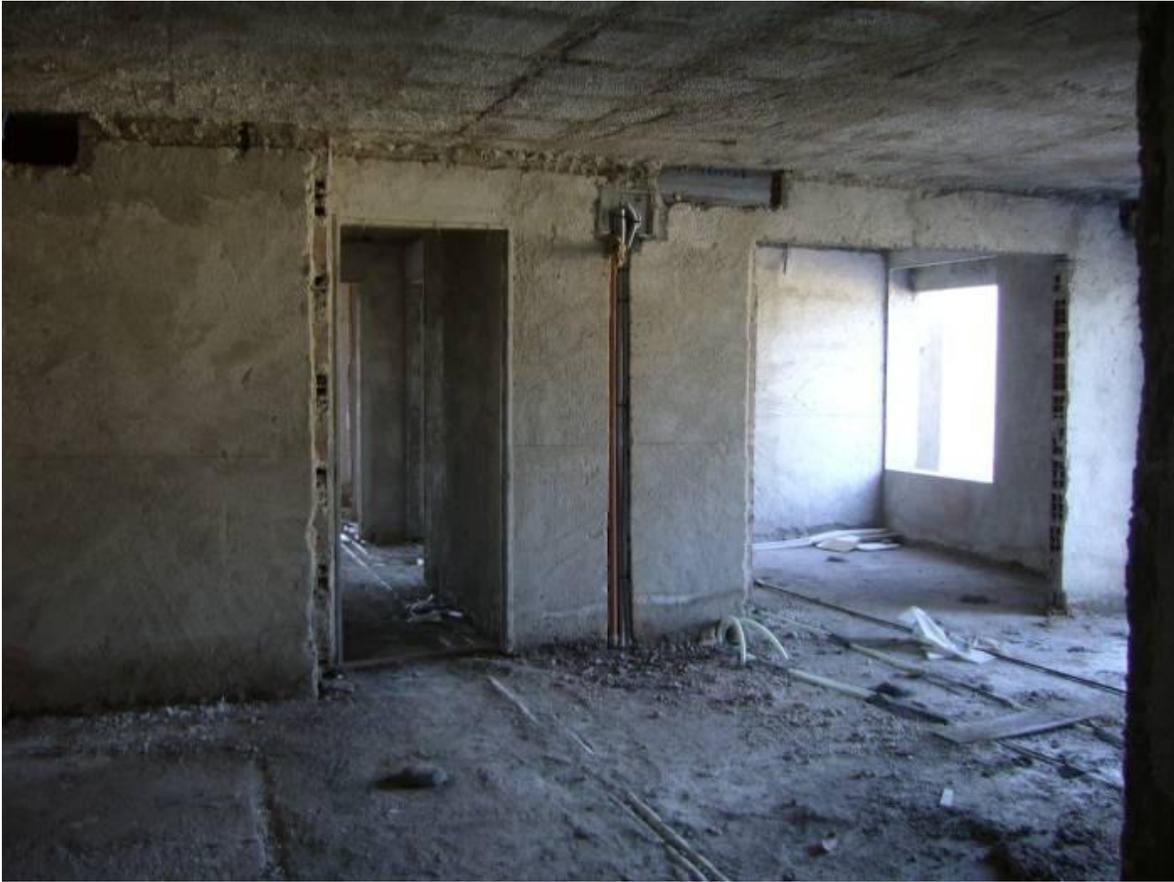
Figura 3.6 Revoque Grueso Ejecutado

Para esto, se utiliza un mortero de agua, arena, cemento y cal. Para la realización de la tarea es fundamental la correcta confección de las fajas, que servirán de guía para la realización del revoque de toda la pared, por lo que deben ser correctamente niveladas buscando los puntos más sobresalientes del muro. Las mismas se colocan cada 2 metros para que luego pueda colocarse mortero en el espacio que queda entre ellas y con una regla, usando las fajas como guía, se nivela el mortero nuevo.

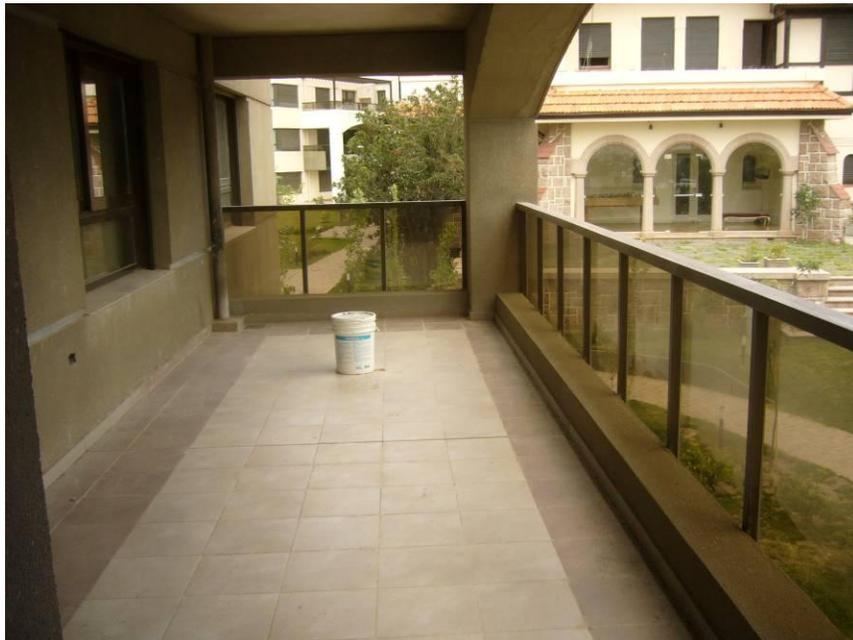
Figura 3.7 Balcón Finalizado

En los balcones se realizaron diversas tareas. Como primer punto cabe mencionar la colocación de los vidrios, tarea que solo implicaba el control de buena estado del vidrio colocado (ausencia de rayas, manchas, bordes quebradizos, etc.). En cuanto a los solados, además de la ejecución de la carpeta niveladora, el control se basaba en dos aspectos, la colocación correcta colocación de los cerámicos y que estos estuvieran en buen estado, y como segundo aspecto la debida pendiente para el correcto escurrimiento del agua de lluvia. En algunos casos se debió volver a colocar cuando la pendiente no era la adecuada. Por último el control que se efectuó en los asadores fue el de la debida colocación de los ladrillos refractarios, sus juntas, los guardacantos y por último la realización de la prueba de evacuación de humo, que consistía en encender un trozo de de papel, cartón o madera y verificar el correcto tiraje y evacuación del humo.

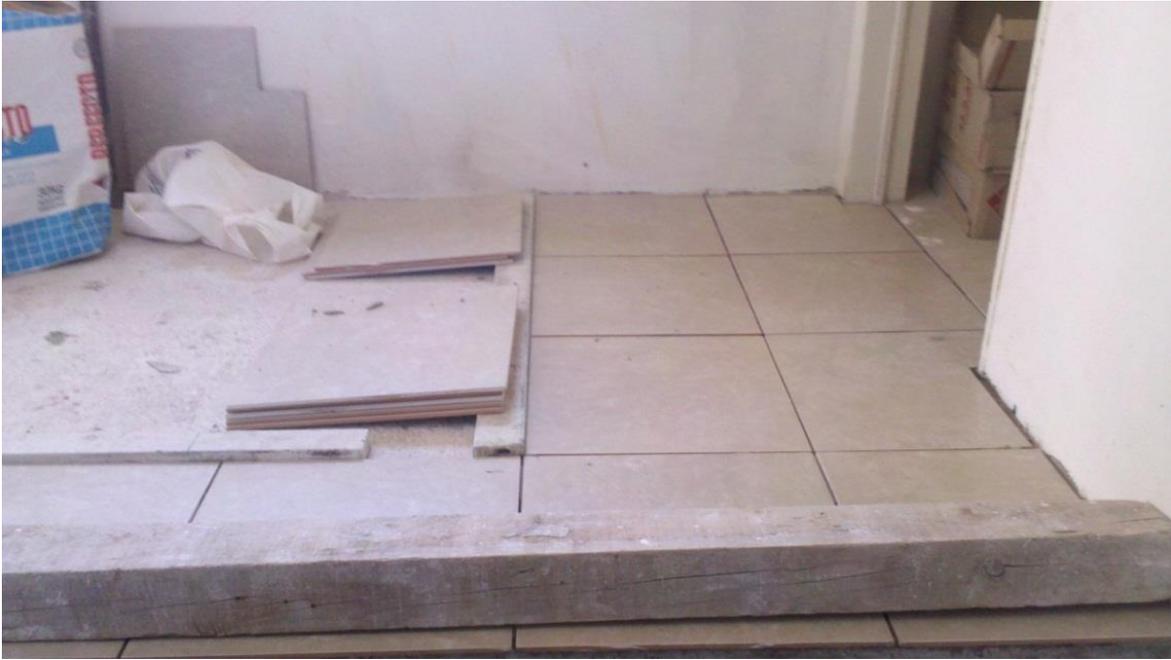
Figura 3.11 Tareas de Colocación de Cerámicos

Para la colocación de cerámicos lo primero fue limpiar adecuadamente las superficies. Luego se definió la esquina por la se comenzaría a colocar el solado. Este detalle no es menor ya que tiene influencia en la cantidad de cortes de cerámico que deben hacerse, lo cual influye en la velocidad de colocación, en el aprovechamiento del material y en la estética del resultado final. El pegamento se extiende con una llana dentada cubriendo toda la superficie de la carpeta y luego se coloca el cerámico. Para asegurar un espaciamiento uniforme se usan separadores de 3 mm de espesor. Más tarde se toman las juntas con pastina.
