UNIVERSIDAD NACIONAL DE CÓRDOBA
FACULTAD DE CIENCIAS EXACTAS, FÍSICAS Y NATURALES

INFORME DE PRÁCTICA SUPERVISADA
**ANÁLISIS DE RENDIMIENTO DEL AVANCE DEL
PROYECTO DEL EDIFICIO "UARTE DE LA MANCHA I"**

Carrera: Ingeniería Civil – Plan 2005

Julio de 2015

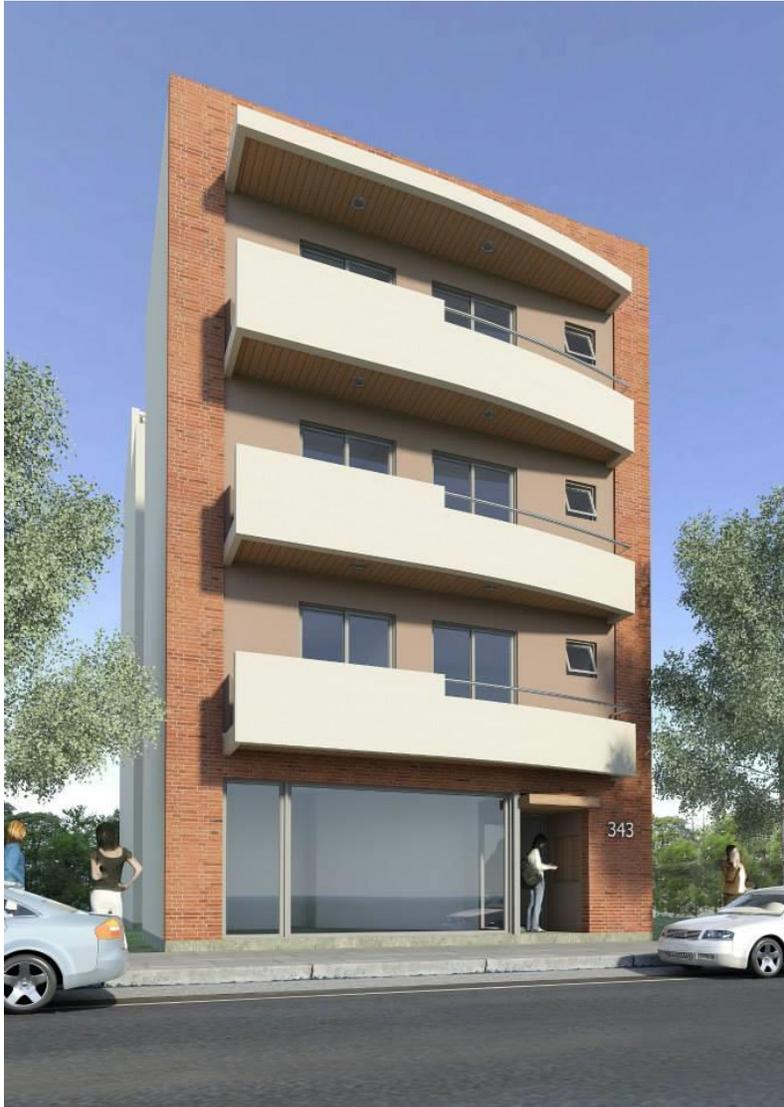
Fig. 1: fachada del edificio.

En el Anexo se pueden encontrar los planos correspondientes a la arquitectura y estructura del edificio.

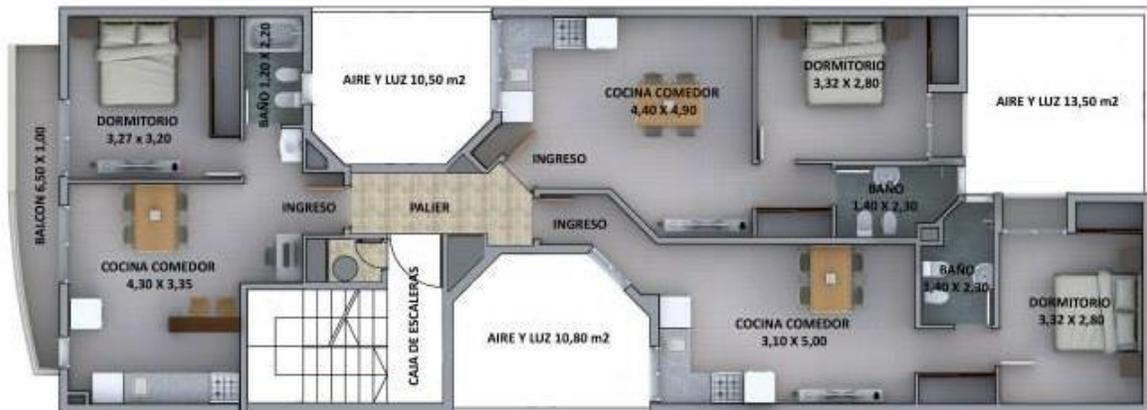
En la planta tipo existen tres tipologías de departamento: la tipología "A", la tipología "B" y la tipología "C". Los tres departamentos son departamentos de un dormitorio, y están compuestos por un baño, una habitación y cocina-comedor y balcón (Fig. 2).

Fig. 2: planta tipo

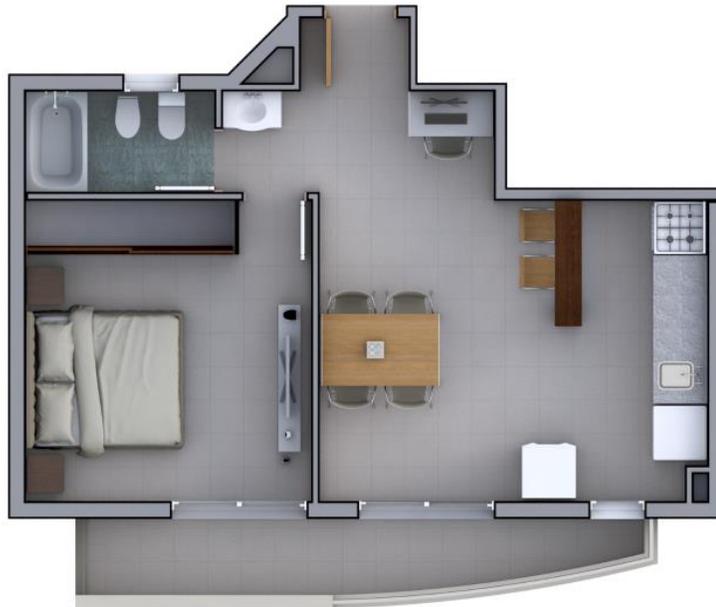
El departamento de tipología "A" es el único que tiene salida por la fachada del edificio a la calle, y además tiene una salida al patio este. Consta de las siguientes características (Fig. 3):

Superficies Comunes: 12,34 m²

Superficie Total: 56,39 m²

Fig. 3: departamento tipo "A"

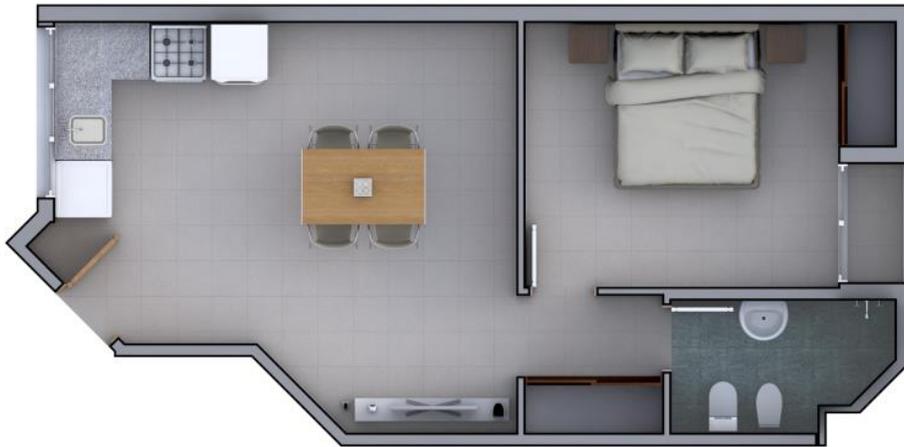
Superficies Comunes: 11,58 m²

Superficie Total: 51,66 m²

Fig. 4: departamento tipo "B"

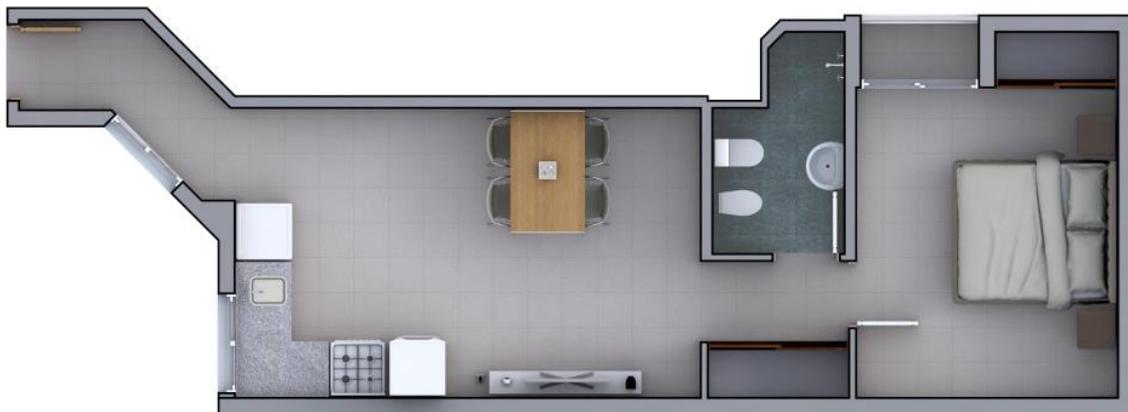
Superficies Comunes: 11,72 m²

Superficie Total: 52,30 m²

Fig. 5: departamento tipo "C"

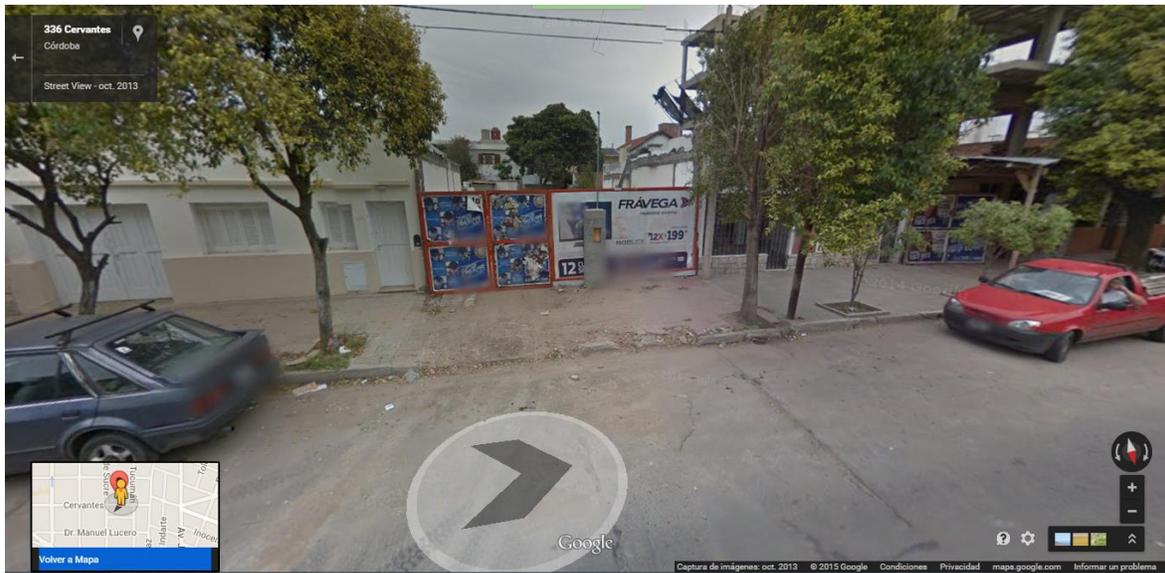
Fig. 7: frente del terreno donde se estaba iniciando la edificación del proyecto. Se puede observar el pilar para la acometida eléctrica de EPEC.

El terreno, como ya se dijo, es rectangular con 8,00 m de frente y 21,50 m de fondo (Fig. 6 y 7).

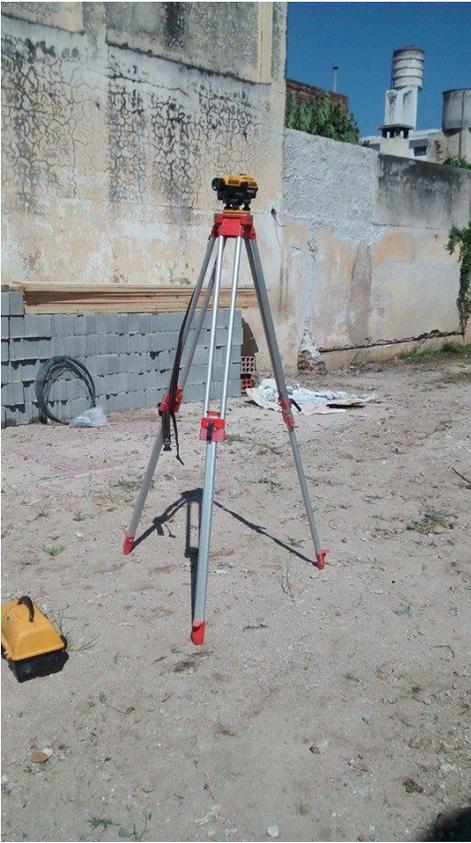
Fig. 9: nivel empleado en la nivelación topográfica en esta obra.

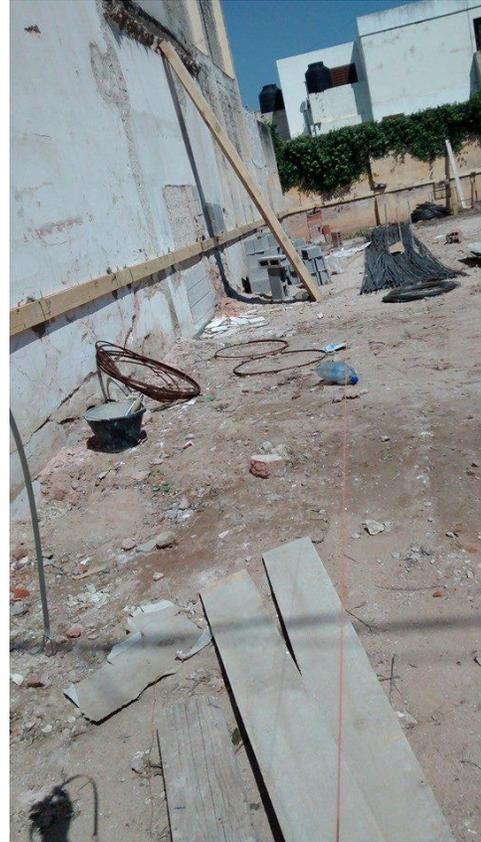
Fig. 10: tareas de replanteo. Se puede observar la tanza que indica el eje de referencia replanteado.

El problema se presentó ya que el punto para el nivel de referencia fue tomado erróneamente por error de cálculo con respecto a la calle, lo que llevó a una medición errónea, implicando, una vez identificado el error, el inicio de la tarea desde cero corrigiendo el mismo. Al día siguiente se pudo ejecutar el corralito y comenzar con el

replanteo de los ejes de referencia y de los pozos correspondientes, que se extendió por otro día más (Fig. 10 y 11).

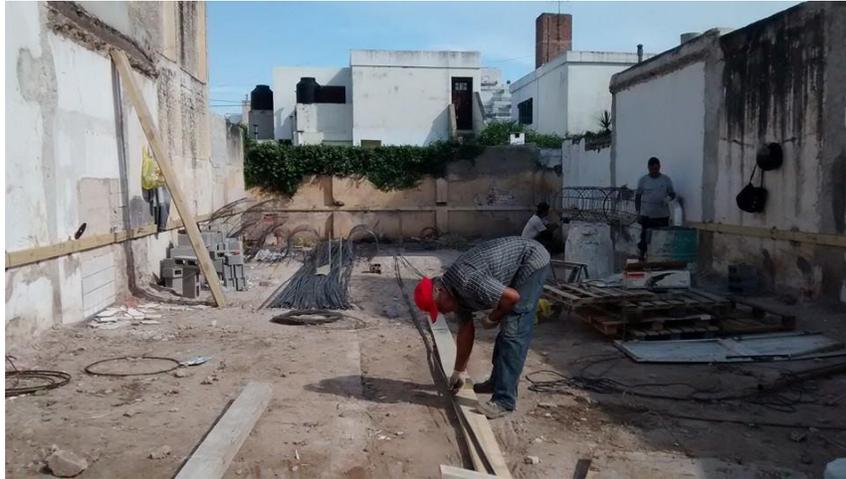
Fig. 11: tareas de replanteo. Se puede observar al fondo el acopio de acero para el posterior armado de pilotes.

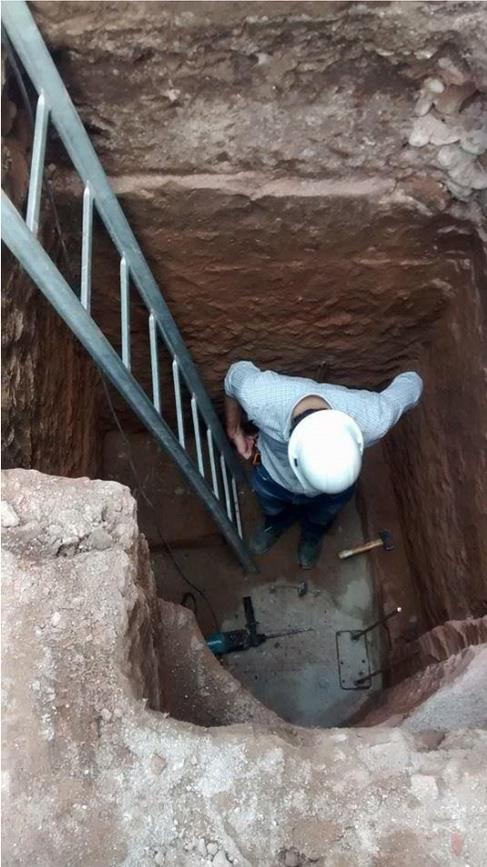
Fig. 12: excavación para subsuelo. Se puede observar el suelo humedecido posterior a días de

Por otro lado, dada la época del año el clima muchas veces no acompañó perdiéndose varios días de trabajo por lluvias. Esto debido a que la lluvia imposibilita el trabajo de excavación por varios motivos. En primer lugar, se produce una humidificación y saturación del material excavado, dificultando la manipulación de éste, al mismo tiempo que dificultando la manipulación de las herramientas. Dado el suelo predominante en esta región (suelo loessico, con la propiedad de que en estado seco resiste grandes cargas, pero en estado saturado colapsa perdiendo toda capacidad de resistencia) ocurre también una plastificación de este material debido a la percolación del agua de precipitación en el suelo, aumentando en gran medida la posibilidad de desmoronamientos, significando serios riesgos para los trabajadores. Aparte de todo ello, existe la posibilidad de inundación de los pozos con agua y material arrastrado, peligros de accidentes por resbalones y caídas, y demás consecuencias negativas de trabajar en un ambiente lluvioso (Fig. 12 y 13).

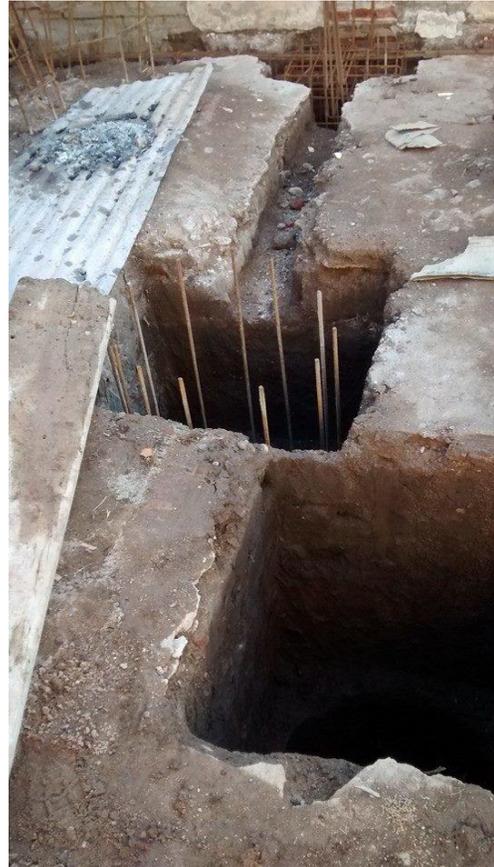
Fig. 13: excavación de vigas riostras y pilotes, y armado de fundaciones.

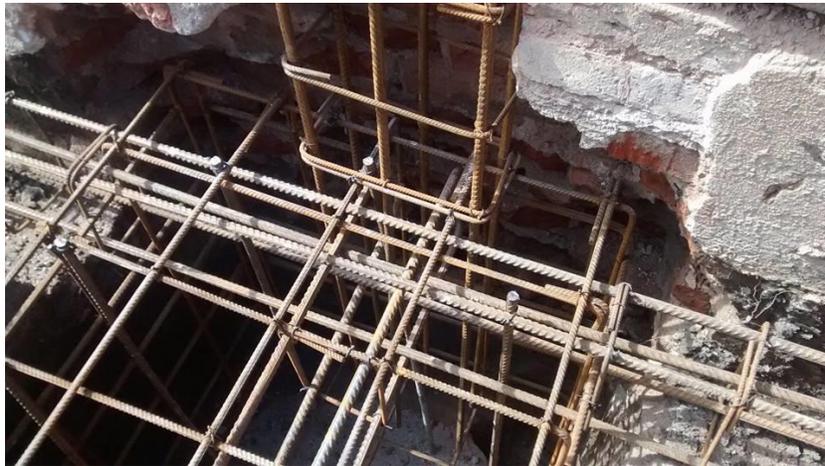
Fig. 14: detalles técnicos en el empalme de columnas y fundaciones.

Por otro lado, y también relacionado con las fundaciones, es el aspecto técnico de que las columnas de Planta Baja deben empalmarse con las fundaciones, más específicamente con los cabezales de pilote, con el fin de dar continuidad a la estructura. En este caso, se tuvieron que solucionar ciertos problemas propios de la estructura como el empleo de insertos de barras con químicos para poder empalmar las barras del cabezal con las barras de la columna, el acomodamiento de las barras para compensar distintos problemas de corrimientos o columnas fuera de plomo, o el agregado de barras para lograr la cuantía necesaria y la inserción de las mismas. El tiempo que implicaría la solución tanto intelectual (análisis y toma de decisión del camino a seguir) como la ejecución de la solución propiamente dicha de todos estos problema de índole técnico y propio del empalme de las fundaciones con el resto de la estructura del edificio no fueron tenidos en cuenta en la planificación inicial y consecuentemente no fueron plasmados en el DGi (Fig. 14).

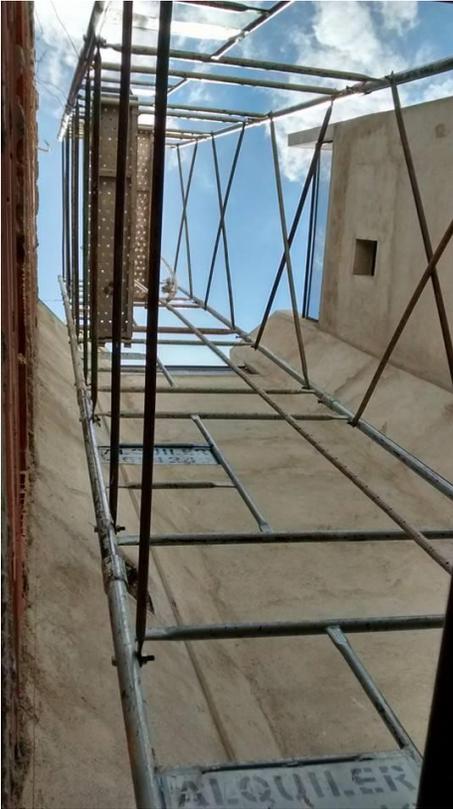
Fig. 15: andamios necesarios para tarea de revoque externo en patio este.

Relacionado con lo explicado anteriormente, justamente se presentaron demoras debido a algunos faltantes de elementos necesarios para la realización de las tareas en el momento indicado, tales como andamios, suficientes sogas, cables alargadores, etc. debido principalmente a fallas de logística y gestión con las empresas proveedoras, además de falta de disponibilidad de los elementos por parte de las mismas, lo que llevó muchas veces a improvisar otro tipo de medios para la ejecución de las tareas necesarias. Esto no permitió la ejecución de las tareas con la eficiencia prevista (Fig. 15, 17 y 18).

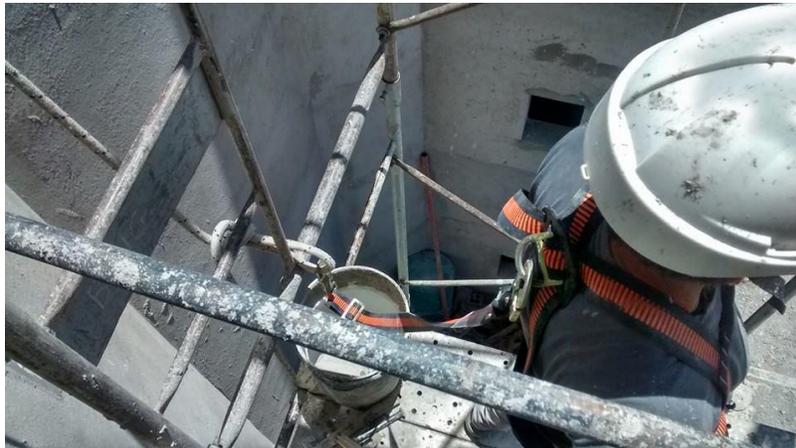
Fig. 17: revoque externo de tercer piso mediante el uso de andamios.

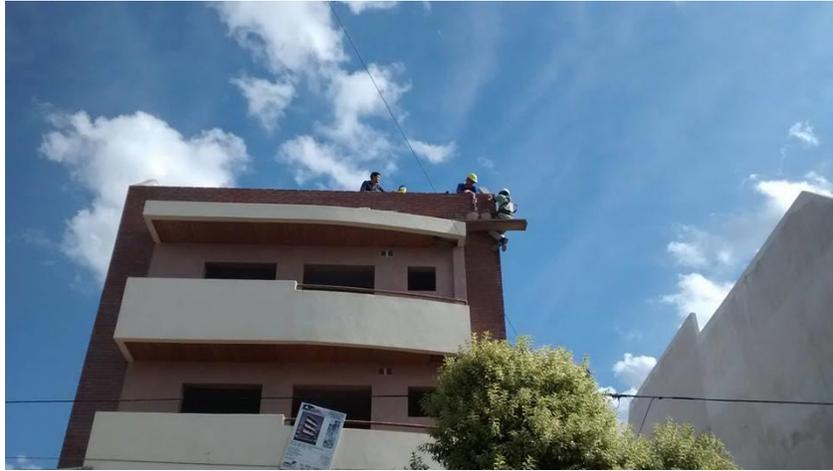
Fig. 18: insuficiencia de medios (andamios) para el avance eficiente en el revestimiento de ladrillo visto en fachada.

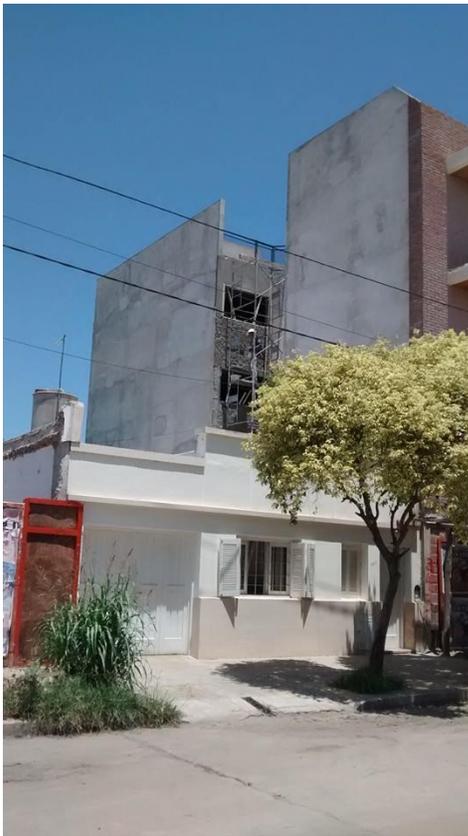
Fig. 20: realización de mampostería y revestimiento de muros de departamentos "B", posterior al orden previsto, por presencia del guinche.

Por otro lado hechos correspondientes al orden propio de la obra tales como que no se puede terminar el revestimiento de ladrillo visto de la fachada, ya que en Planta Baja es conveniente previo al mismo terminar con la vereda, la casilla de gas, la colocación de vidrios, etc., o también la presencia del guinche en el muro de la cocina del departamento 3° "B" empleado para subir cargas pesadas de materiales y herramientas a los distintos pisos, lo que implica la no construcción de los muros correspondientes a la cocina de los departamentos 2° "B" y 1° "B" hasta haber terminado las tareas para las cuales fuera necesaria la subida de grandes cargas a los distintos pisos, provocó que se siguiera avanzando con las tareas de rubros siguientes para los cuales hacía falta la misma mano de obra, tales como la realización de las carpetas de los departamentos. Esto generó que las tareas de revestimientos exteriores quedaran inconclusas mientras se avanzaba con las otras, hasta volver a completar las mismas. Estas omisiones en la consideración en la planificación inicial y su representación en el DGi implicó múltiples cambios para la misma mano de obra por la superposición de las tareas, lo que genera pérdidas de tiempo por las fricciones propias de los cambios (de posición de trabajo, de funciones de los miembros del equipo, de herramientas a emplear, movimiento de herramientas, etc.)(Fig. 20 y 21).

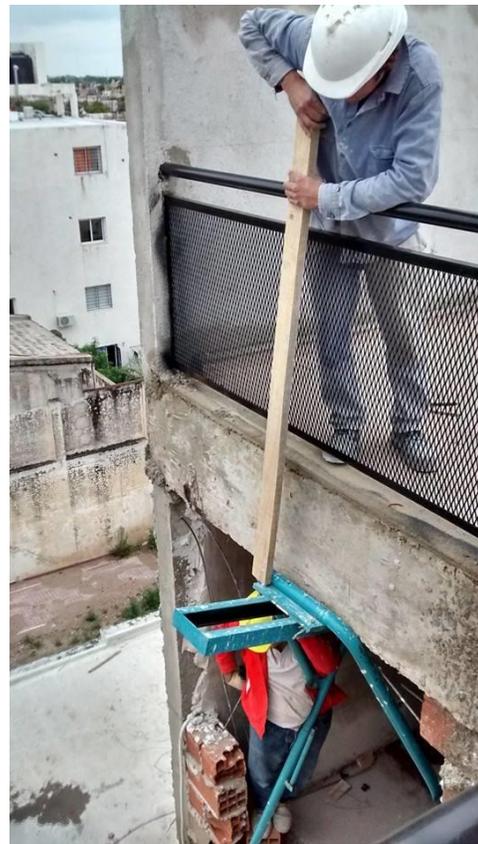
Fig. 21: tareas de desarmado de guinche, que impedía terminar con la mampostería y revestimientos del sector este del edificio.

Hubo otras tareas, tales como el desarmado del guinche, descarga de materiales y elementos, acopio de los mismos, transporte de elementos, etc. que resultaron más dificultosas de lo previsto por las condiciones dadas, e implicó la participación de personal de mano de obra (albañiles) cuando se preveía que los empleados fijos de la empresa iban a ser suficientes para llevar a cabo, lo que hizo perder tiempo a los mismos, además que los demoró en las tareas de ejecución de muros, revoques, y carpetas en los departamentos afectados (Fig. 21).

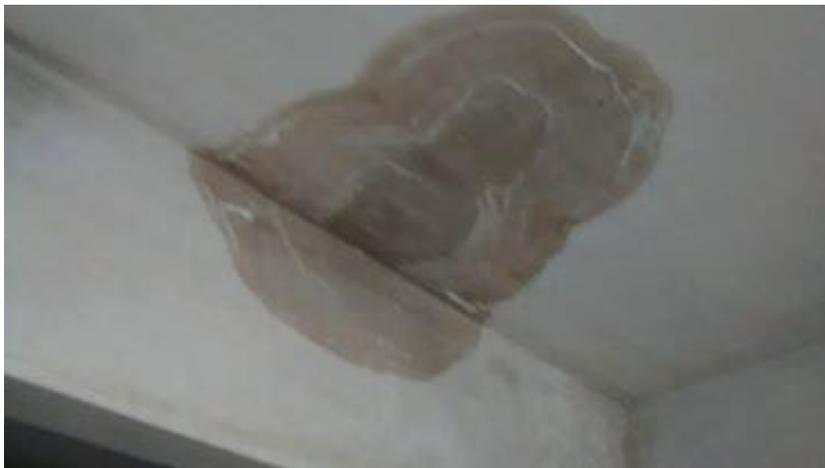
Fig. 22: filtraciones de humedad en departamentos del último piso.

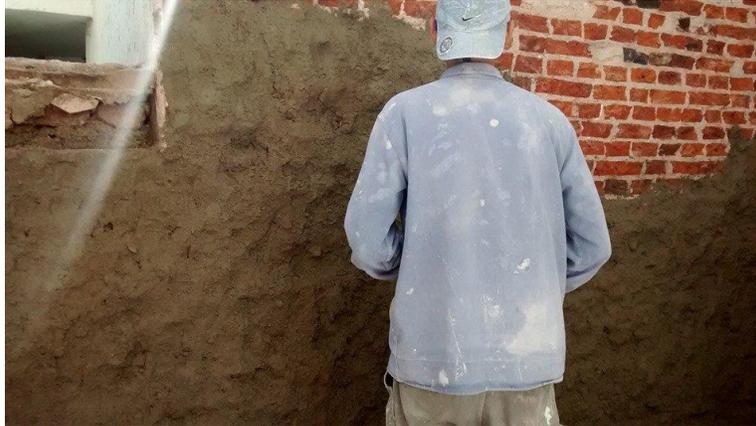
Fig. 23: terminación de detalles de revoque.

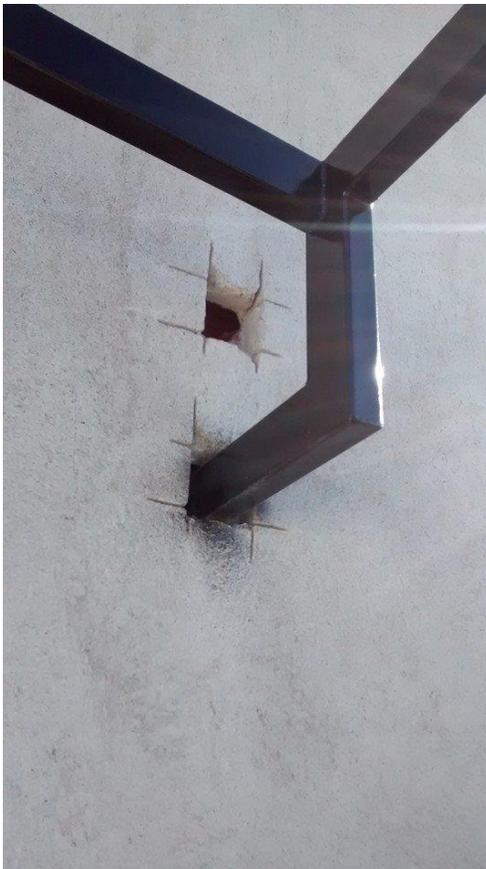
Fig. 24: detalles de mampostería que cubren errores cometidos durante tareas de herrería.

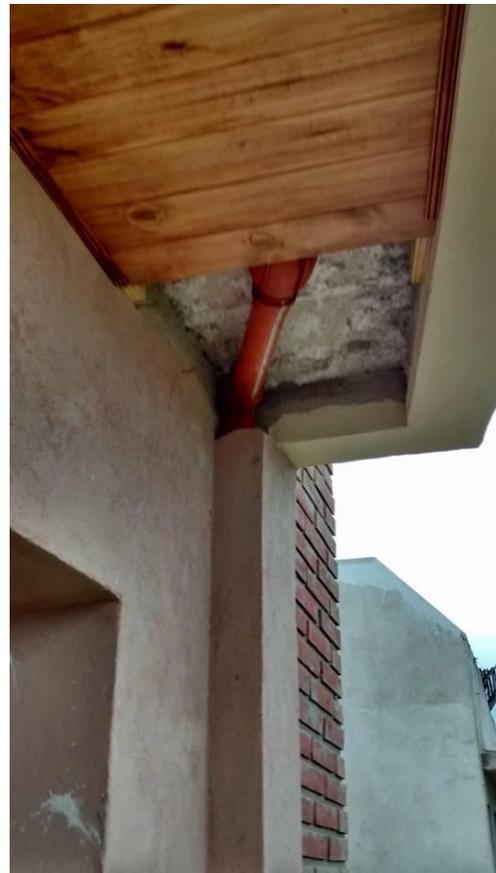
Fig. 25: detalles de caños de desagüe pluvial, que implican además detalles de revestimientos exteriores (cielorraso de balcones).

En lo concerniente a plomería, se debieron solucionar problemas de roturas de caños de agua en baños y pluviales en balcones y montantes, y rotura de equipamiento (mochilas de inodoros golpeadas y fisuradas), con su correspondiente reemplazo. Se debieron solucionar además problemas de pérdidas de agua en cañerías de agua fría y artefactos de distintos baños (Fig. 25).

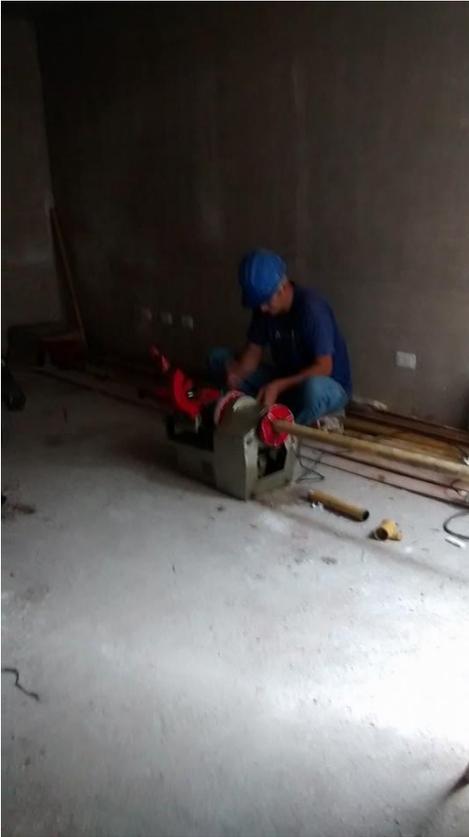
Fig. 26: realización de roscado de caños de montante de gas, como parte de los detalles de terminación.

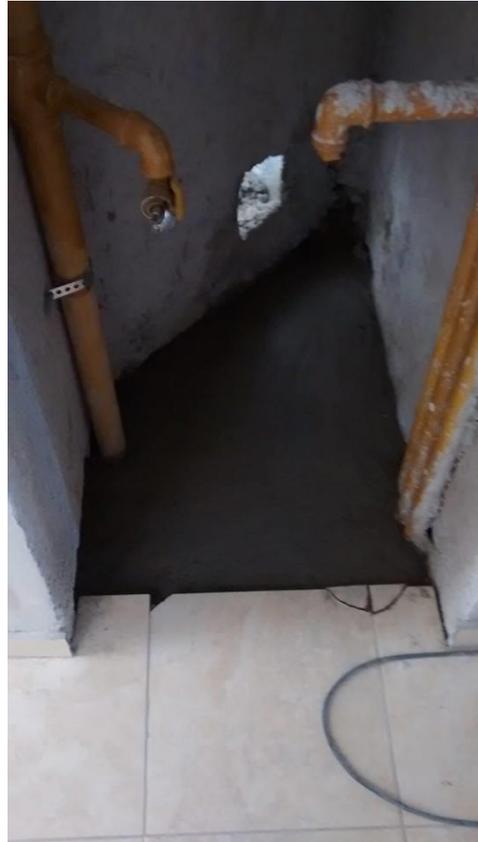
Fig. 27: ejecución de losas de concreto reforzado en montante de gas, como parte de los detalles de terminación posteriores.

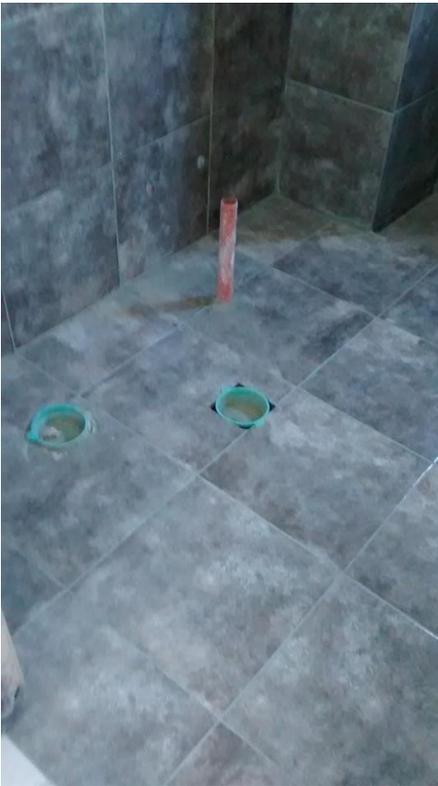
Fig. 28: detalles de terminación en cerámicos

En cuanto a cerámicos se refiere, si bien este es un rubro que en sí tuvo excesivas demoras debido principalmente a la desorganización interna de la cuadrilla encargada de estas tareas, también se debieron solucionar muchos detalles, tales como cerámicos rotos en los distintos departamentos y principalmente en áreas de paso, roturas de algunas piezas de porcelanato en el local comercial e ingreso, detalles en los baños tales como el corte de cerámicos para el correcto encaje de las rejillas y el cerrado de los zócalos para bañeras y duchas y colocación de cerámicos en los suelos de los armarios (Fig. 28).

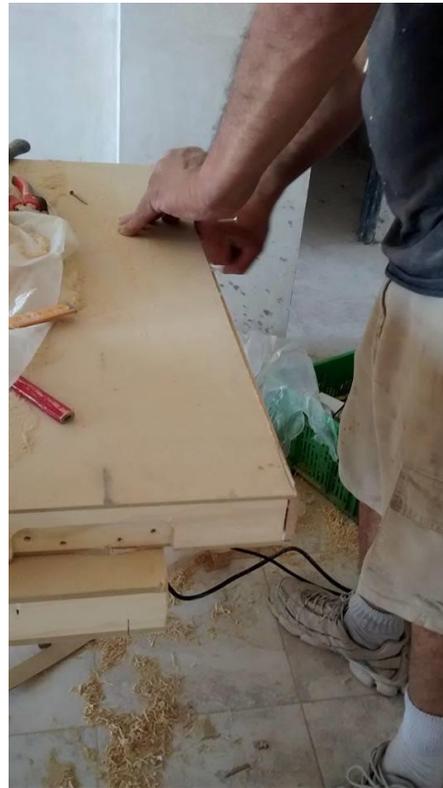
Fig. 29: detalles de terminación en carpintería.

En lo que hace a la carpintería, siendo éstos detalles de terminación, surgieron problemas en la colocación de marcos. Esto debido a que los mismos fueron colocados unos cuantos milímetros por debajo de lo que debía, no coincidiendo la altura de bisagras y pestillos de los marcos con la altura de bisagras y pestillos de las puertas, lo que obligó al carpintero a buscar soluciones para este problema. El curso de acción seguido, fue el de realizar cortes en las puertas para poder adaptar su altura, y poder ser colocadas

convenientemente. Esto sin embargo, obligó al carpintero a destinar mucho más tiempo del previsto a sus tareas. Este problema se dio en mayor medida que nada en el tercer piso (Fig. 29).

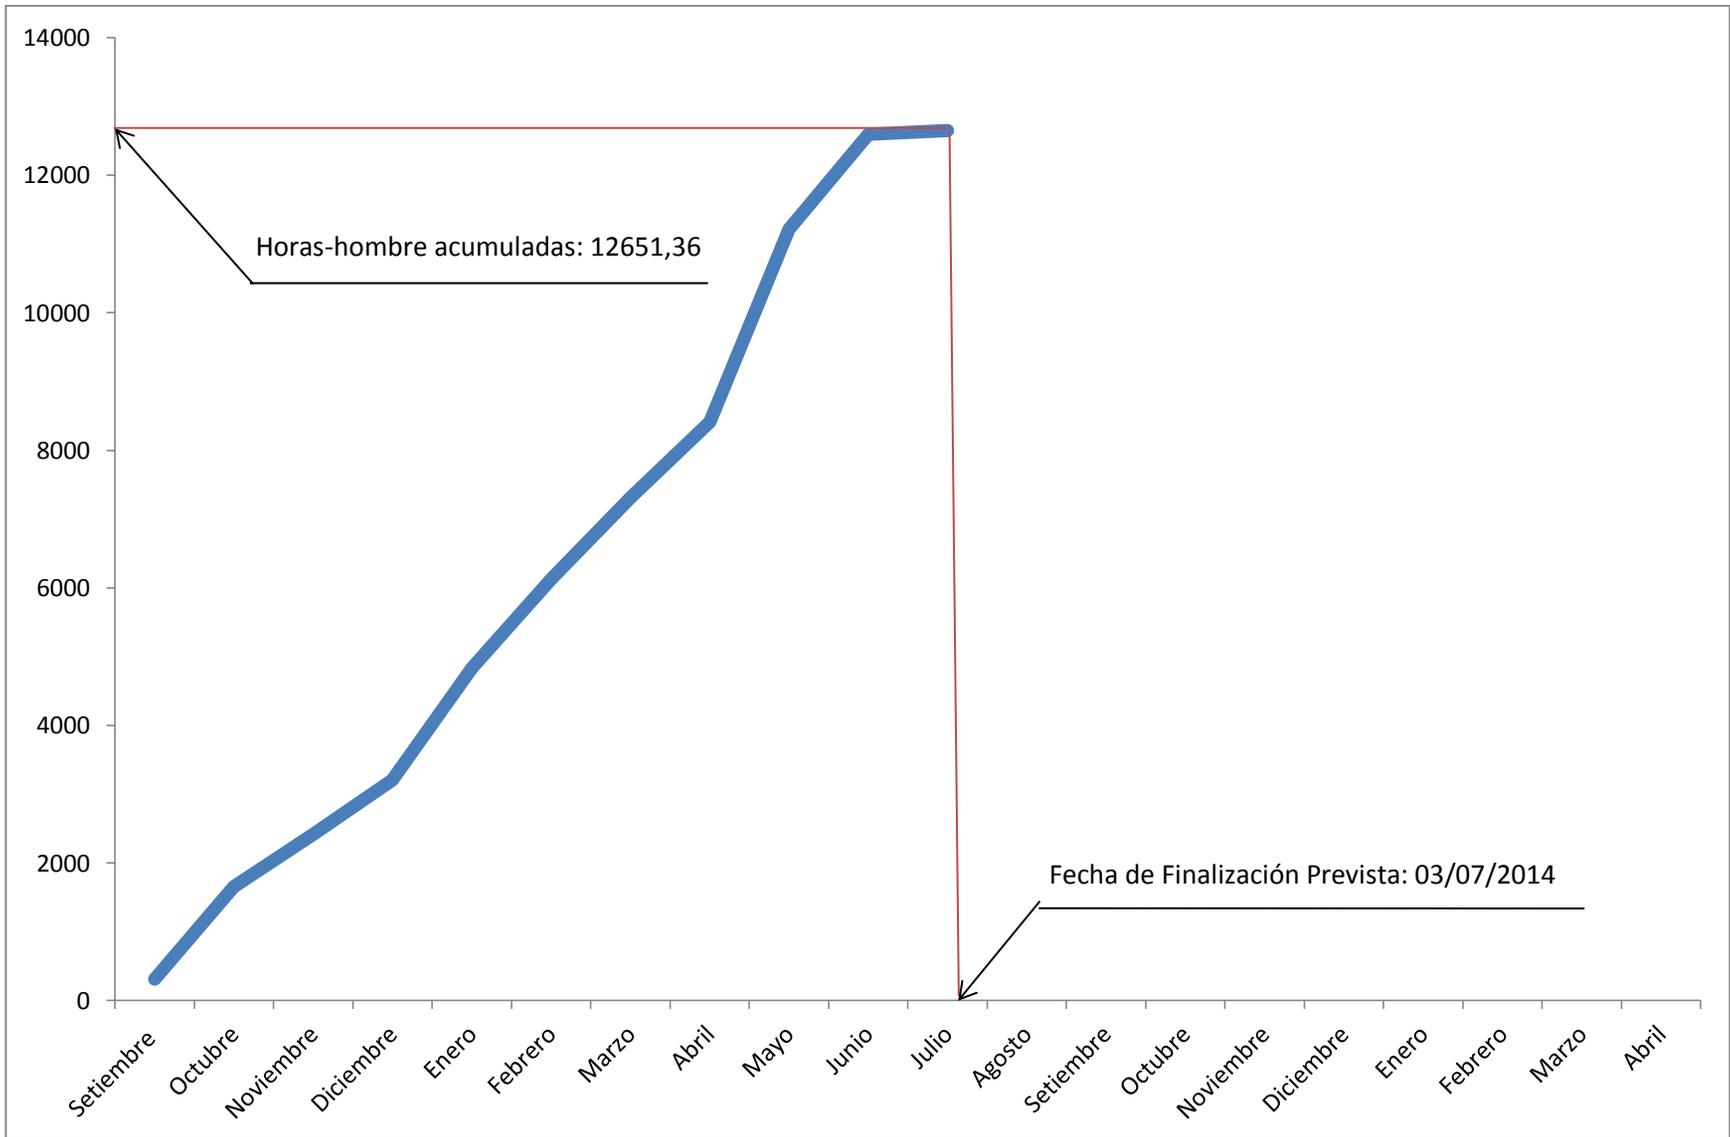
Gráfico 1 Horas Acumuladas:

A partir del análisis de los gráficos de horas-hombre acumuladas, podemos obtener distintas conclusiones:

- 1- Por un lado, a simple vista resalta el hecho de que el proyecto real fue mucho más extenso que el planificado. Esto es ya que en la planificación inicial se preveía que el proyecto estaría finalizando en el mes de Julio de 2014, mientras que lo que ocurrió fue que el proyecto quedó terminado en Abril de 2015. Además de esto, también resalta el hecho de que la cantidad de horas invertidas en el proyecto real es mayor que las calculadas en la planificación.
