UNIVERSIDAD NACIONAL DE CÓRDOBA

PRÁCTICA SUPERVISADA

Dirección de obras

Autor: Javier Bruna

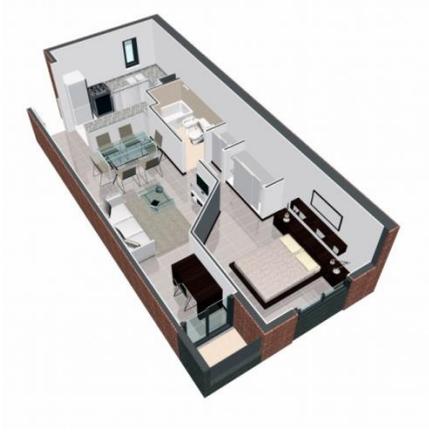
Figura 3: Departamento un dormitorio –
cocina integrada

Hay tres tipologías de departamentos detallados en las figuras 3 a 5:

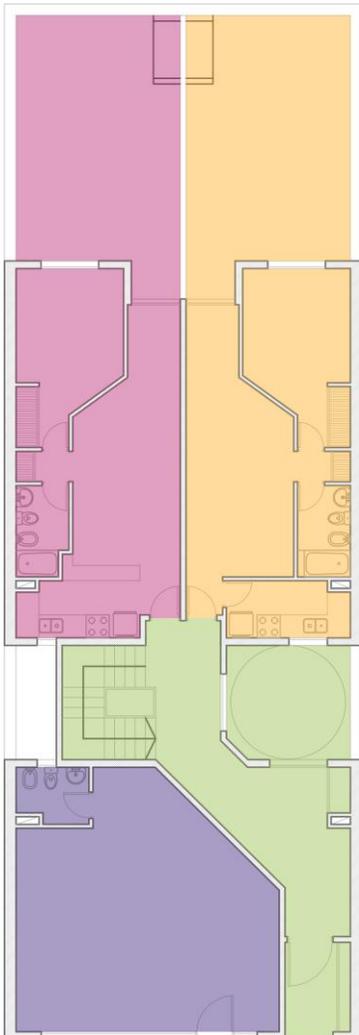
Figura 6: Plano planta baja

Planta baja:

- Local comercial
- Espacio técnico de bombeo
- Ingreso y palier
- Dos departamentos de un dormitorio.
 - Patio propio
 - Asador

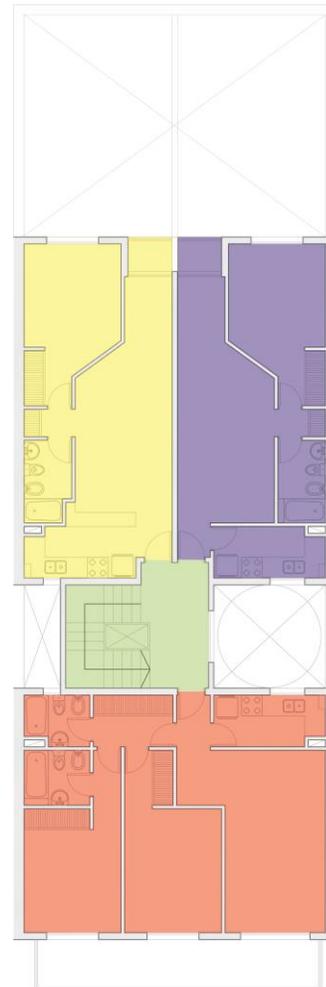
Figura 7: Plano 1º piso

Primer piso:

- 1 Departamento de dos dormitorios
- 2 departamentos de un dormitorio

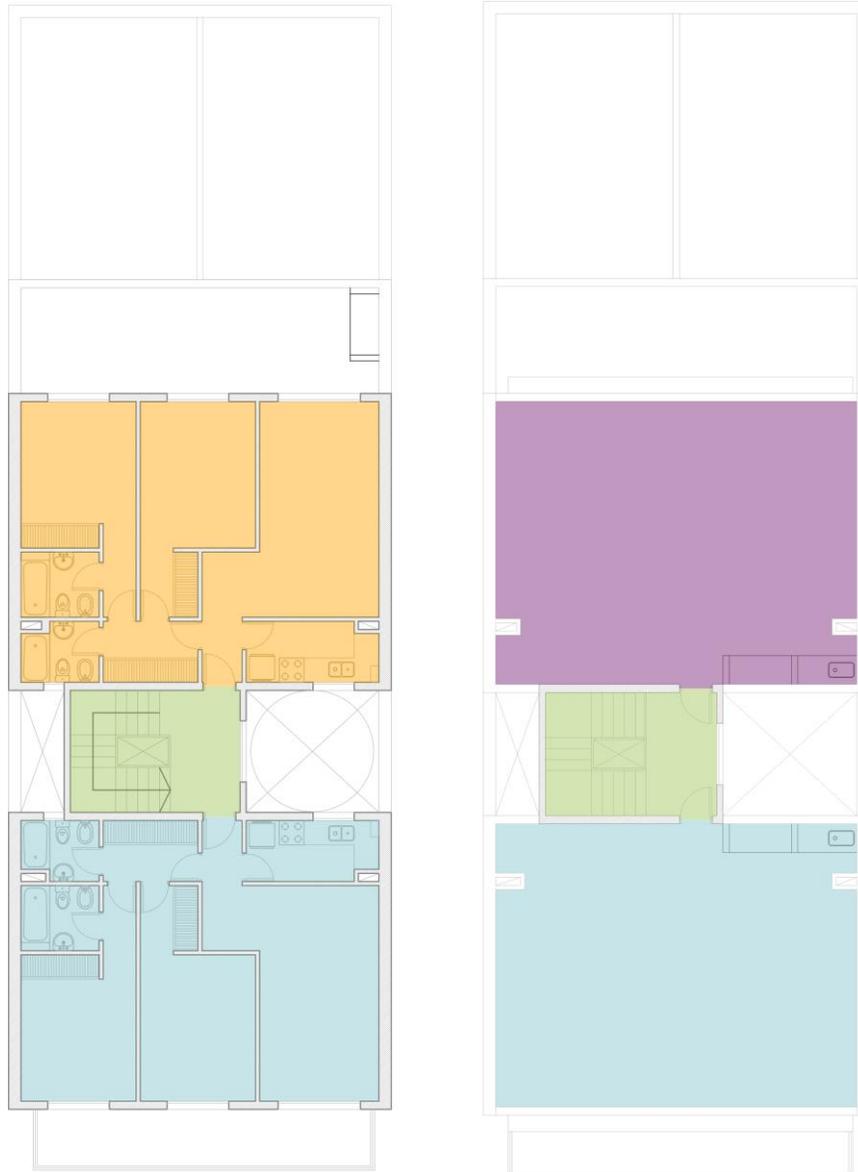
Figura 8: Plano 2º Piso y azotea

Segundo piso:

- 2 departamentos de dos dormitorios.
- En contrafrente tenemos una terraza con asador.

Azotea

- Frente: exclusiva de depto que está debajo.
- Contrafrente: uso común.
- Ambas con asador y mesada con bacha.

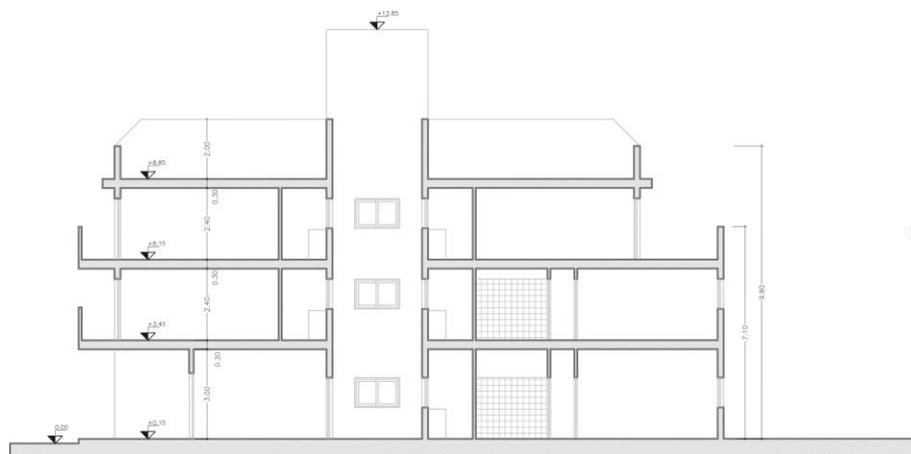
Figura 9: Corte dirección perpendicular a LM

Del análisis anterior se desprende, no se puede hablar de una “planta tipo” ya que el edificio presenta variaciones en todos los niveles. Esto tuvo que ser así debido a que las normativas municipales (FOT, FOS y retiros) impiden mantener la misma superficie de planta en los pisos superiores. En la figura 9 se presenta un corte del edificio en que se aprecia esta situación.

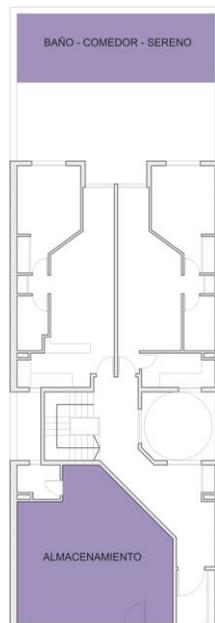
Figura 10: disposición inicial del obrador

En la semana en la que se inició la práctica fue necesario reacomodar los espacios destinados al obrador. En un principio el acopio de materiales y maquinaria se hacía en el local comercial. Al fondo del terreno había una estructura provisoria de ladrillo cerámico y chapa en la que se encontraba el baño, comedor y dormitorio del sereno, este también se usaba para guardar los materiales y herramientas que necesitaban mayor seguridad. La distribución se puede apreciar en la figura 10.

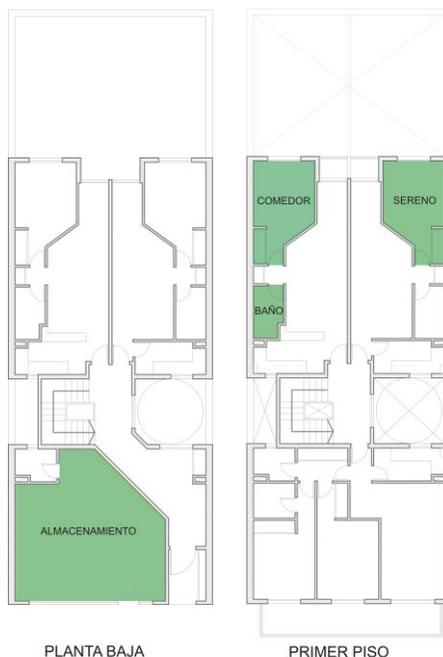
Figura 11: Disposición final del obrador

Sin embargo, el avance que presentaba la obra hizo necesario demoler la estructura del fondo debido a que los trabajos de albañilería alcanzaron la planta baja (tanto en los departamentos como en los patios). Se optó por trasladar la mayor parte del obrador al primer piso manteniendo el espacio de almacenamiento en el local comercial. La distribución final del obrador es la que se muestra en la figura 11.

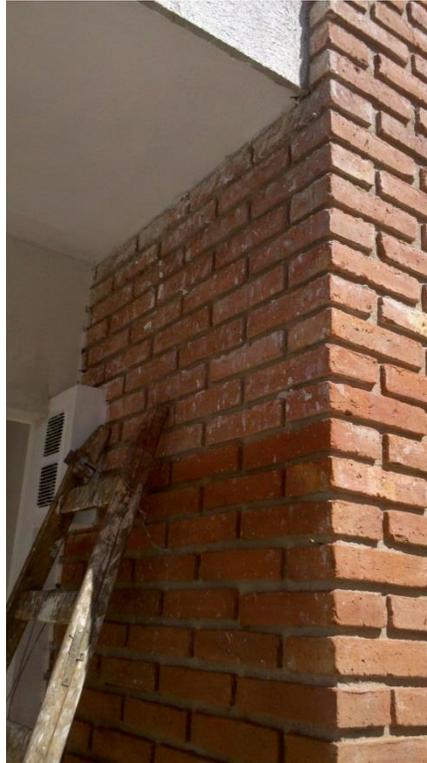
Figura 126: Trabajo de limpieza de ladrillo visto

En la figura 12 podemos apreciar la gran diferencia entre una porción de pared limpia y una que todavía no fue tratada.

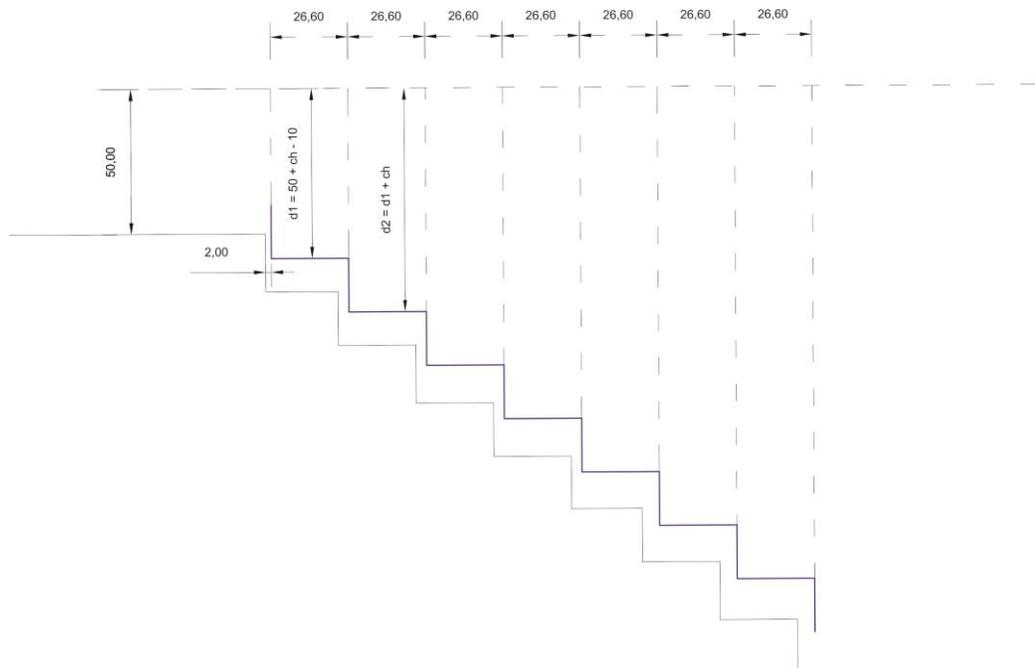
Figura 13: Replanteo de carpeta de escalera

de las huellas a modo de control. Se debe verificar que no varíen demasiado de escalón a escalón. Se recalculan los valores finales de huella y contrahuella para ajustarlos al desnivel real y obtener escalones iguales en todo el tramo. Para comenzar el replanteo se traza una línea auxiliar sobre la pared lateral de la escalera a 50 cm sobre el nivel de carpeta del piso superior. Con un nivel de mano se controla la horizontalidad de dicha línea. El objetivo de esto es generar un plano horizontal independiente de las irregularidades de la estructura de la escalera sobre el que podamos tomar los niveles de los escalones. Sobre la auxiliar se hacen marcas con una equidistancia igual al valor de las huellas (la primera se separa al menos dos centímetros de la primera contrahuella de la estructura) y se proyectan esas marcas hacia abajo usando una escuadra y regla. Estas proyecciones representan los planos en los que deben ejecutarse las contrahuellas de la escalera. Para replantear el nivel de la primera huella se miden 50 cm desde la horizontal, se le suma el valor calculado de contrahuella y luego se le restan 10 cm. Esto último se hace para que el albañil pueda trabajar de manera más cómoda cuando materialice la carpeta. Para obtener el nivel de la siguiente huella se toma el valor anterior y se le suma una contrahuella, y así sucesivamente. Replantear desde una única línea auxiliar de referencia evita también el arrastre de errores de medición de una contrahuella a la siguiente. En la figura 13 vemos un esquema de lo dicho anteriormente. La línea azul es la línea de replanteo, mientras que en la figura 14 la línea roja simboliza la carpeta terminada. Notar que las huellas terminadas están 10 cm debajo de la línea de replanteo mientras que las contrahuellas están al mismo nivel. Esto se hace buscando una mayor practicidad y simplicidad tanto para la ejecución como para el control.

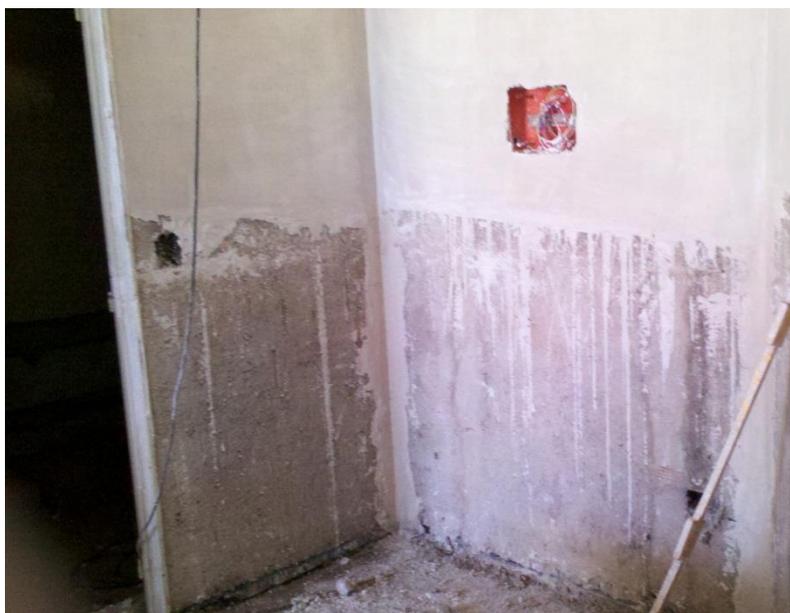
Figura 7: Trabajos de enlucido de yeso

ordenado el espacio de trabajo ya que se generan muchos desechos. La calidad del trabajo era excelente, los yeseros tienen larga experiencia en el rubro y eran además muy cuidadosos del orden y la limpieza. En la figura 15 se ve el proceso de enlucido antes de comenzar la segunda etapa. Se puede apreciar el refuerzo que se extiende a lo largo de la arista de unión de los muros.

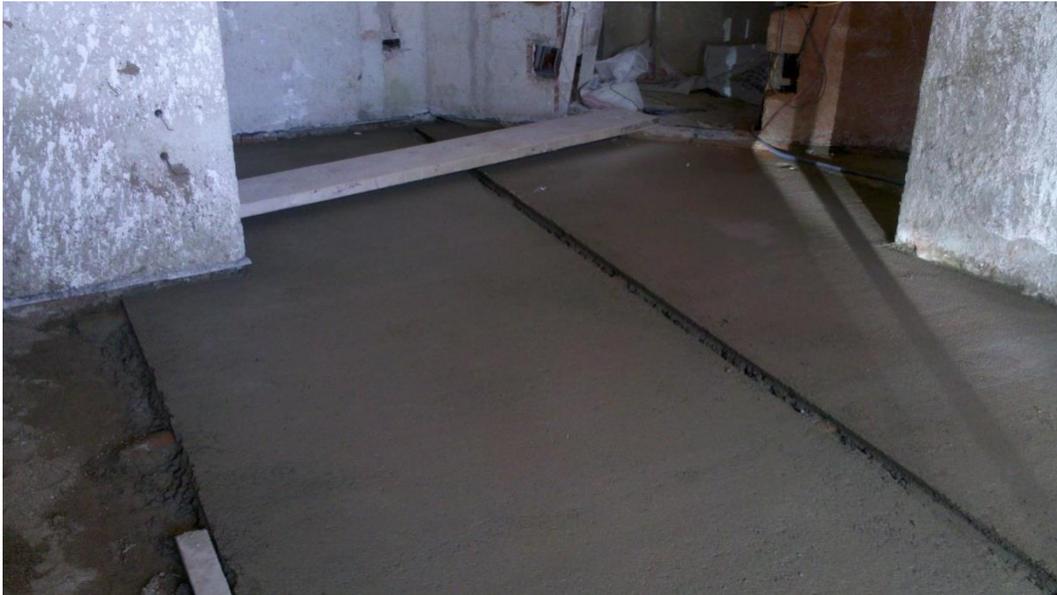
Figura 8: Carpeta de nivelación en local comercial

En la figura 16 podemos ver una de las etapas de la realización de la carpeta en el local comercial. Se puede ver claramente el espacio dejado por la regla recién quitada.

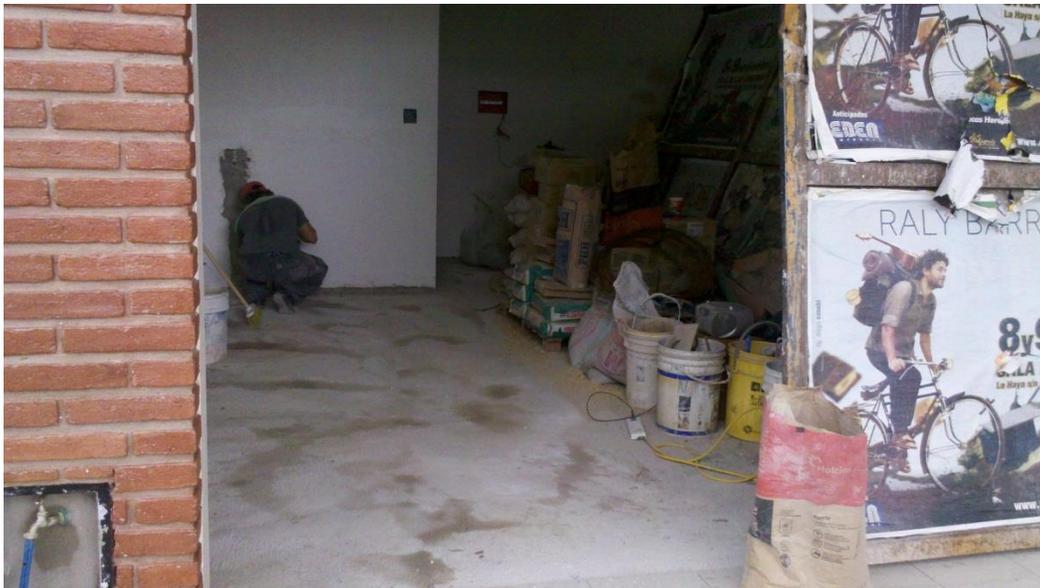
Figura 9: Colocación de cerámicos, limpieza previa – Local comercial

Colocación de cerámico en escaleras y palieres: para la colocación de cerámicos lo primero fue limpiar adecuadamente las superficies. Luego se definió la esquina por la se comenzaría a colocar el solado. Este detalle no es menor ya que tiene influencia en la cantidad de cortes de cerámico que deben hacerse, lo cual influye en la velocidad de colocación, en el aprovechamiento del material y en la estética del resultado final. El pegamento se extiende con una llana dentada cubriendo toda la superficie de la carpeta y luego se coloca el cerámico. Para asegurar un espaciamiento uniforme se usan separadores de 3 mm de espesor. Más tarde se toman las juntas con pastina. La figura 17 muestra el proceso de limpieza antes de colocar los cerámicos en el local comercial. Si bien esta tarea no tuvo lugar en el local comercial durante la presente semana se adjunta la foto a modo de ejemplo.

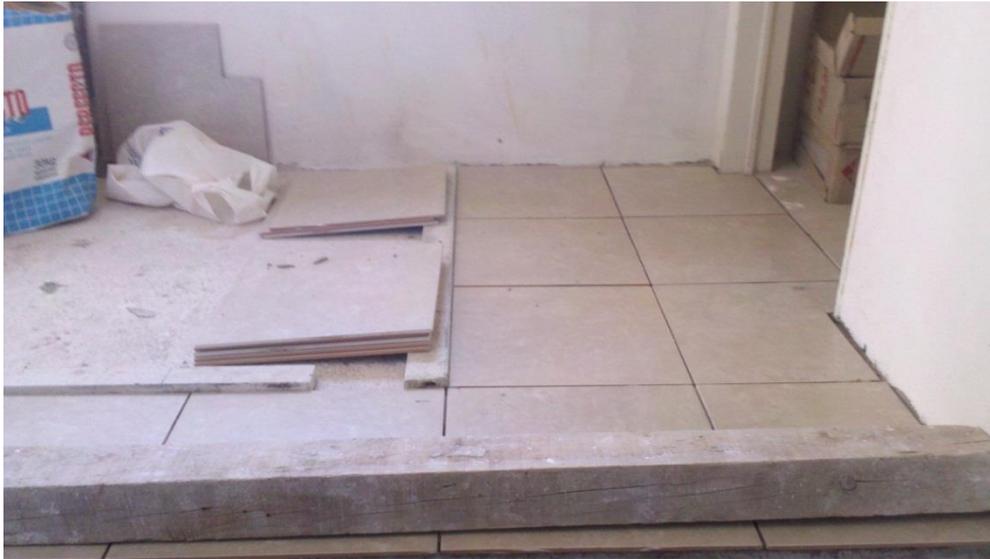
Figura 10: Colocación de cerámicos - Palier

En la figura 18 podemos ver que la colocación de cerámicos en escaleras y palieres se hacía en etapas para no interrumpir la circulación. La buena predisposición del ceramista fue muy beneficiosa ya que muchos obreros debían usar las escaleras mientras él trabajaba.

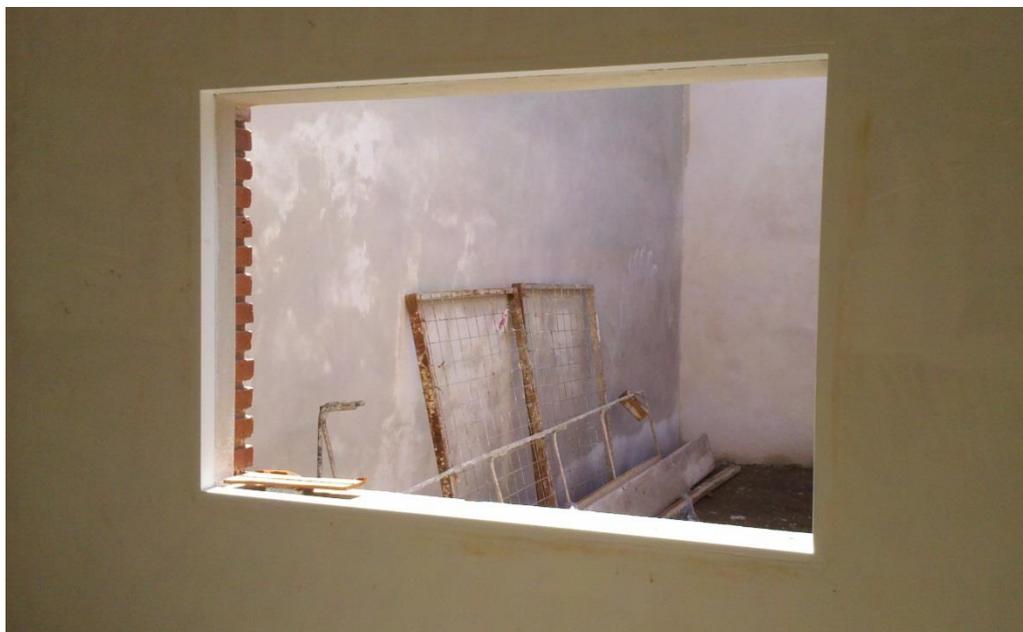
Figura 11: Preparación de premarcos

En esta semana comienzan las tareas de pintura. Lo primero fue preparar los premarcos de chapa para recibir las aberturas de aluminio. Una vez lijados todos los marcos se revisan buscando abolladuras que pudieran haber sucedido durante su transporte, acopio o colocación. En caso de existir tales imperfecciones los pintores las corrigen con masilla para chapa, igual a la utilizada para la reparación de chapa de automotores. Afortunadamente ninguno de los marcos o premarcos requirió tal tratamiento. Luego se utilizó esmalte sintético blanco para proteger la chapa, quedando así lista para recibir las aberturas de aluminio o puertas de madera. La figura 19 muestra un premarco ya pintado.

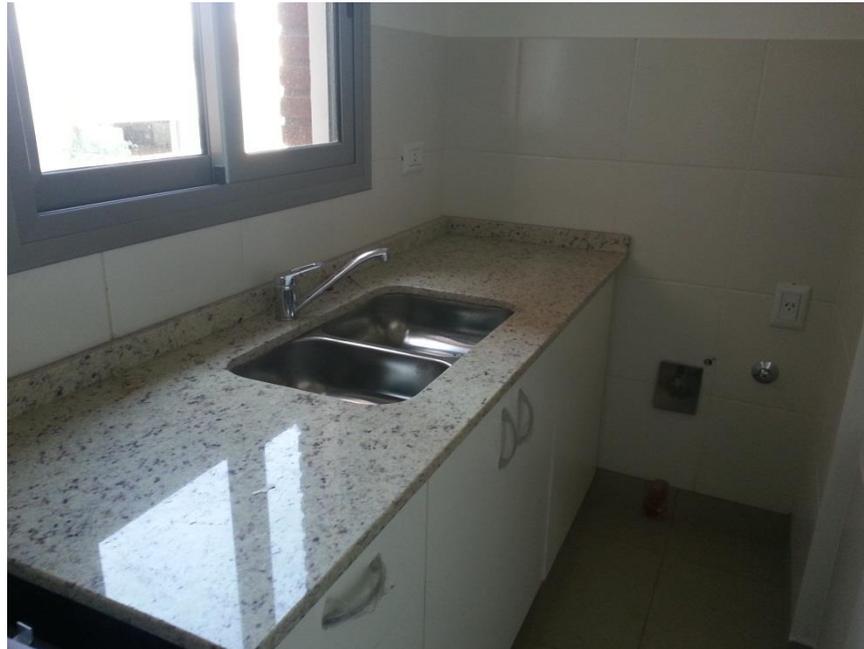
Figura 12: Colocación de mesadas

Colocación de mesadas: Esta tarea se llevó adelante con personal especializado de la empresa contratada. El control consistió en verificar la correcta instalación de grampas de fijación, correcto sellado de juntas con silicona y asegurarse de que los bordes expuestos estuvieran perfectamente pulidos. El proceso se desarrolló de manera eficiente y sin demoras. Podemos ver el producto terminado en la figura 20.

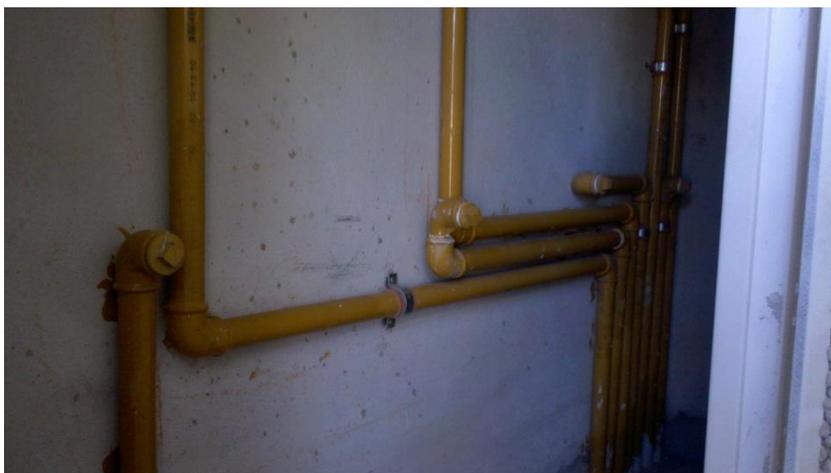
Figura 13: Armado de medidores

Armado de reguladores de presión y conexiones para medidores: El proceso armado de esta instalación es similar al de las cañerías ya expuesto anteriormente. La diferencia radica en que al armar una batería de medidores hay una estricta normativa que respetar en cuanto a la separación entre bocas y la separación entre cada boca y los muros circundantes. Vemos esta situación en la figura 21. También en este caso se notificó al matriculado para que solicitara la inspección de Ecogas.

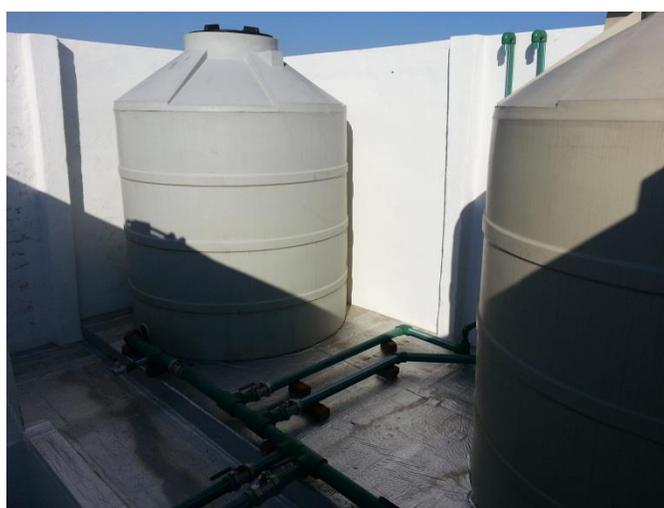
Figura 14: Tanques de azotea

En azotea se colocaron 2 tanques de 2750 lts logrando un volumen combinado de 5500 lts, lo cual ofrece un margen de seguridad. En planta baja se decidió colocar 3 tanques de 400 lts (1200 lts en total) ya que con esto se cubría en requerimiento de almacenamiento y además el reducido tamaño permitió colocarlos fuera de la vista usando el espacio bajo escalera y el patio de luz detrás de la misma para ubicarlos. En cuanto a la bomba, se seleccionó una bomba monofásica capaz de salvar un desnivel de 18 m, valor suficiente ya que los tanques de azotea están solo 11 m por encima de los de planta baja. Podemos ver los tanques en la figura 22.

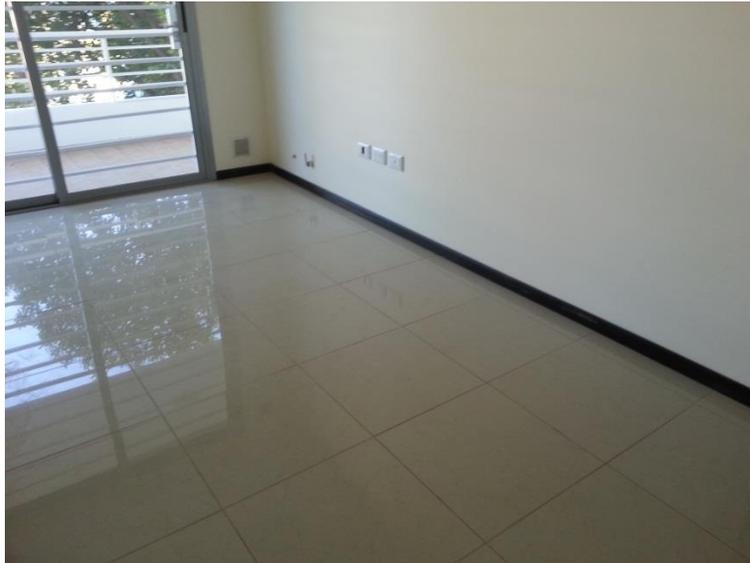
Figura 19: Colocación de porcelanato

Colocación de porcelanato en deptos.: Para el porcelanato se usa un pegamento de mejor calidad y separadores de mayor grosor (4 mm) que para los cerámicos debido a las mayores dimensiones de las piezas. La colocación y control se hizo de la misma manera que con el solado cerámico. La figura 27 muestra el trabajo terminado.

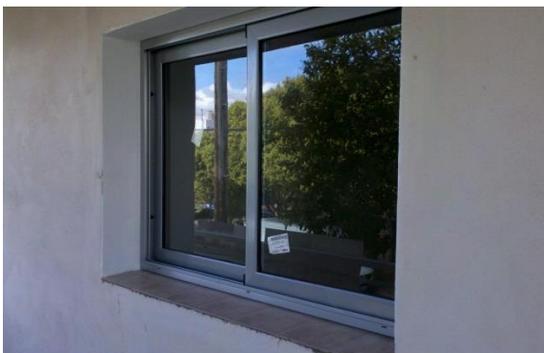
Figura 20: Colocación de aberturas (1)

Colocación de aberturas de aluminio: La empresa que se encarga de proveer las aberturas también se encarga de colocarlas. A la hora de controlar que la tarea haya sido efectuada de manera satisfactoria se verificaba que se hubiera sellado todo el perímetro, que las hojas se deslicen de manera suave y sin interferencias, que no haya juego en las hojas grandes de puertas ventana y que los dispositivos de cierre funcionen correctamente. En las figuras 28 y 29 se pueden ver una ventana y una puerta ventana ya colocadas.

La colocación de varias aberturas fue deficiente. En algunos casos debido a los elementos de cierre, en otros debido al sellado y en otros debido a la alta resistencia al desplazamiento de las hojas. Todos los casos fueron informados a la empresa contratada quien los solucionó inmediatamente.
