1. INTRODUCCION	8
1.1. OBJETIVOS	8
1.2. PRESENTACION DE LA EMPRESA	8
1.3. PRESENTACION DE LAS OBRAS	9
1.3.1. Edificio Altos de Belgrano	9
1.3.2. Edificio Puerta del Sol II y Anexo	11

1.3. PRESENTACION DE LAS OBRAS

“DIRECCION TECNICA DE EDIFICIOS EN ALTURA”

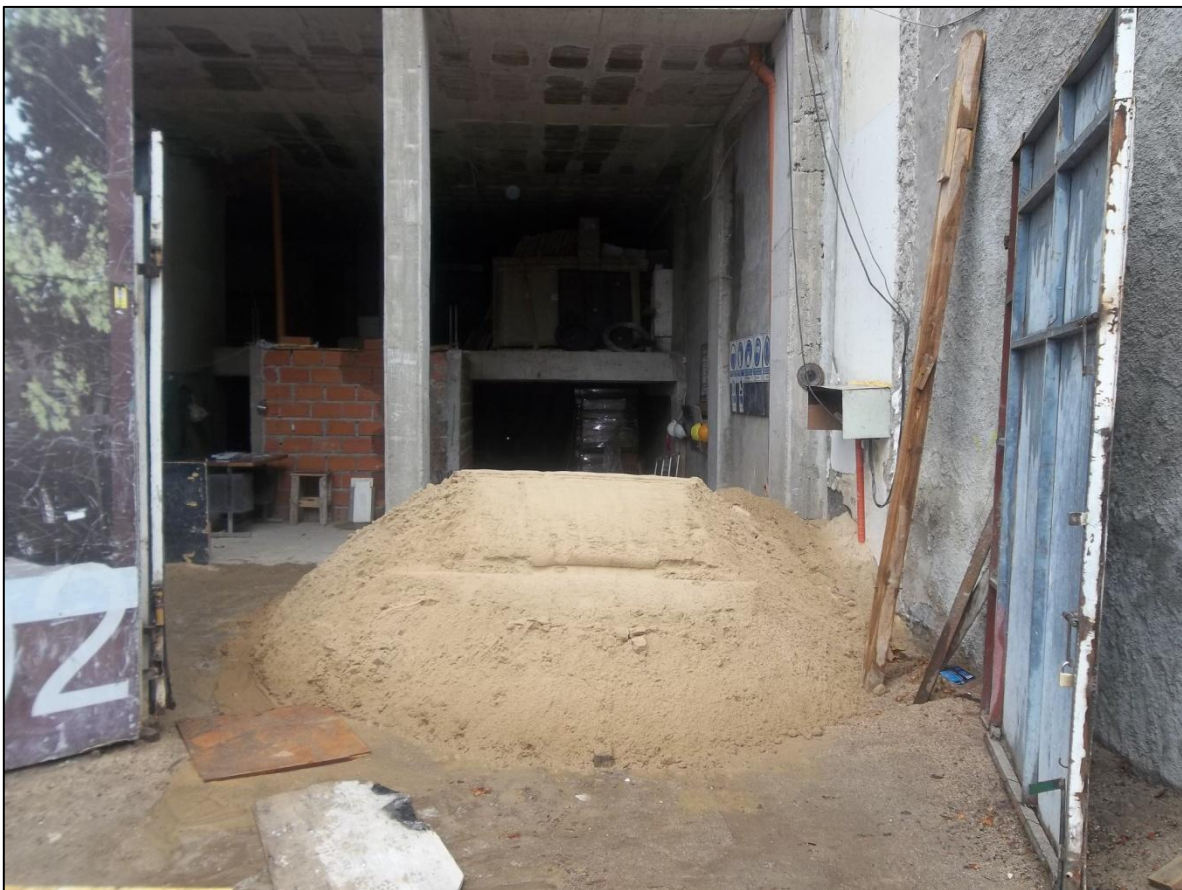
Figura 5: Acopio de arena en depósito abierto frente a portón de ingreso a la obra.

Depósitos abiertos: Se ubican en la planta baja del edificio inmediatamente después del portón de ingreso a la obra de modo tal de facilitar el acceso y la descarga del material a los mismos. Principalmente destinados para el acopio de arena zarandeada, arena fina, piedra partida y ladrillos. Por sus características, en estas zonas de depósito se acumulan materiales que no son susceptibles de alterarse con las variaciones climáticas. (Ver Figura 5)

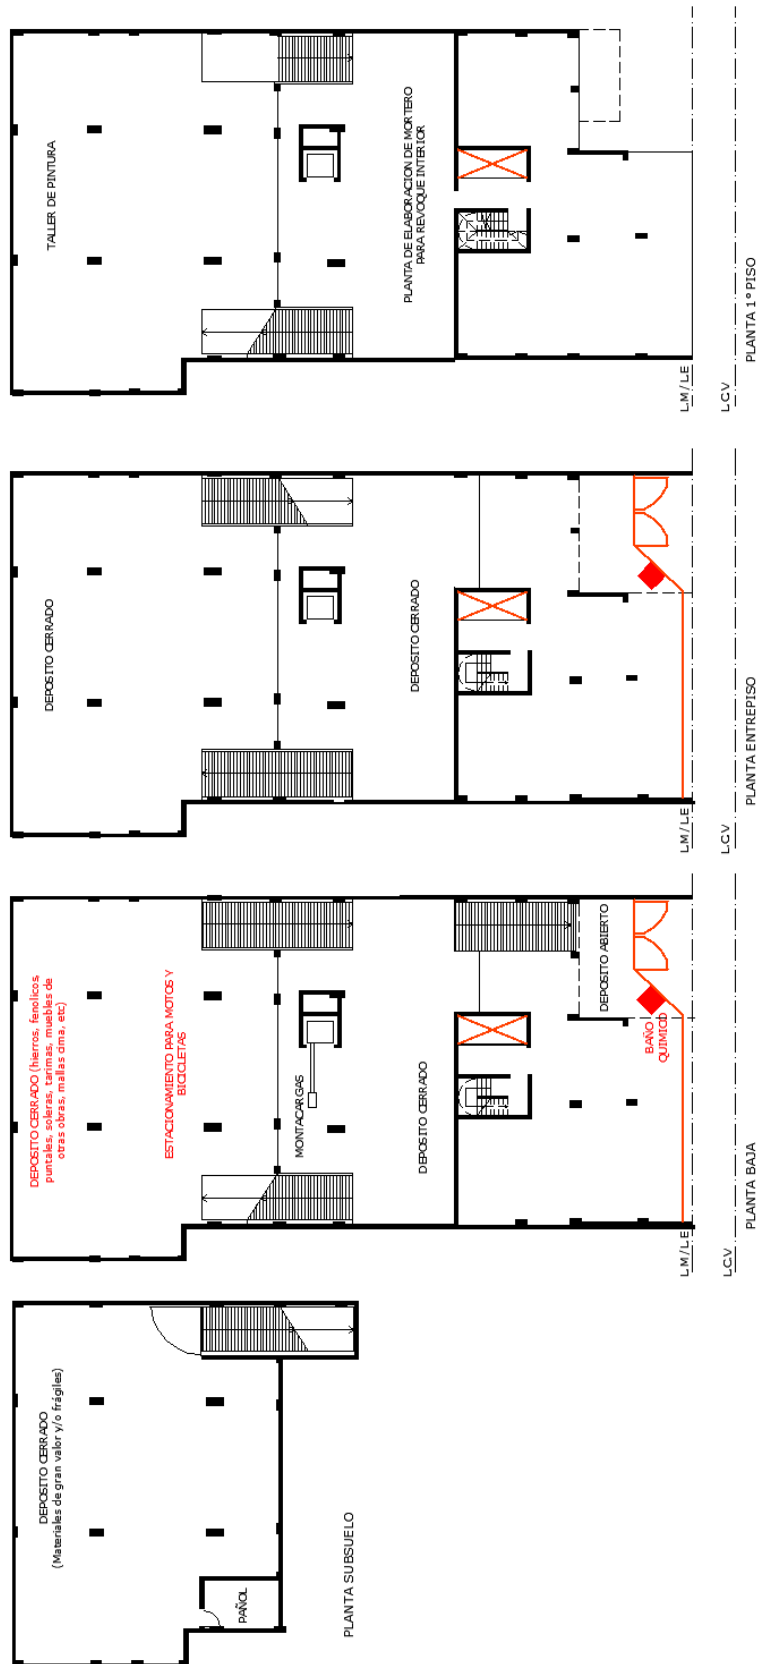
Figura 6: Esquema del obrador previo a las modificaciones propuestas.

En la Figura 6 y Figura 7 se muestran respectivamente los esquemas del obrador antes y después de las modificaciones propuestas.

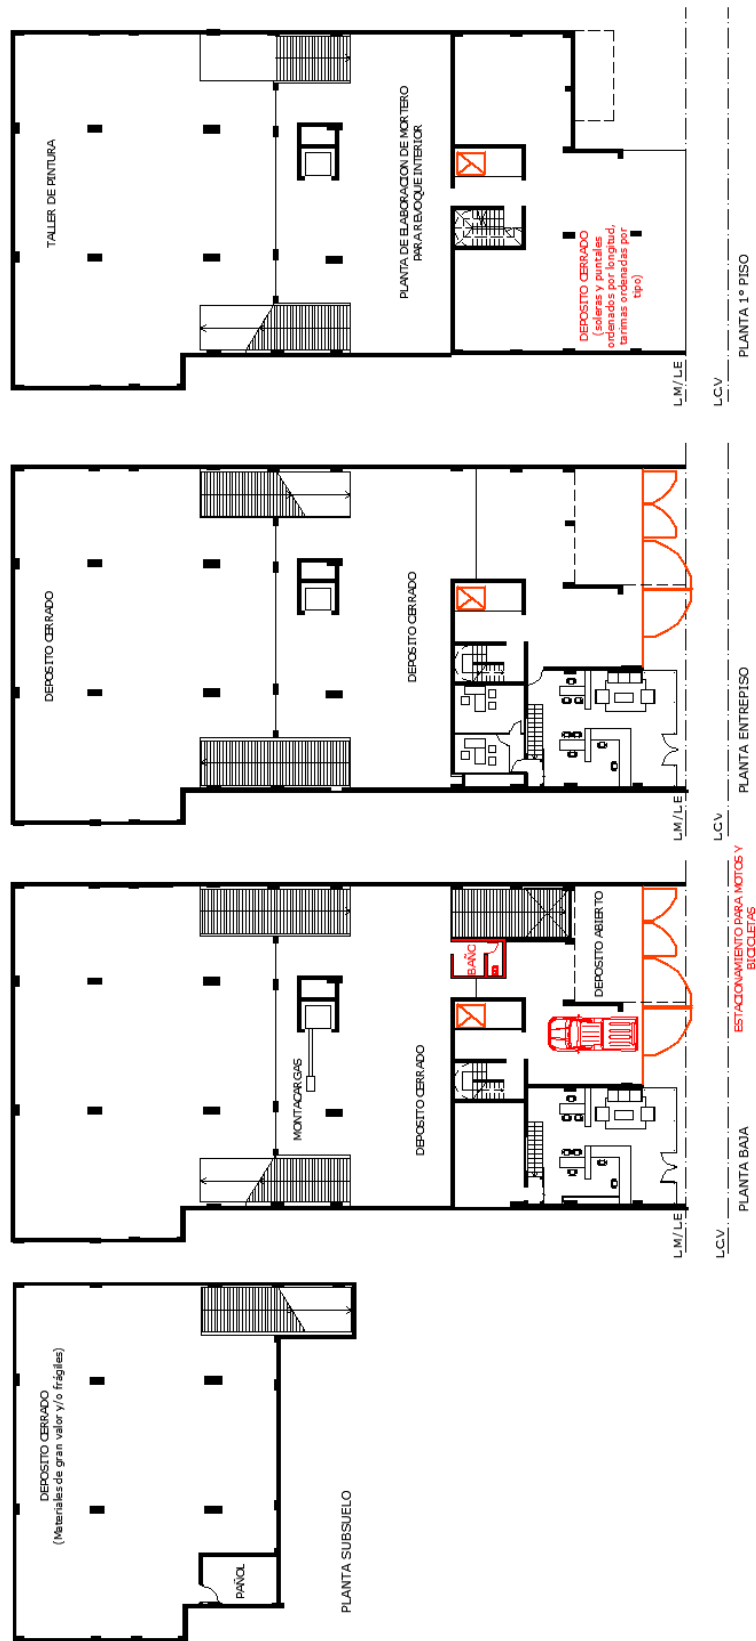
Figura 7: Esquema del obrador luego de las modificaciones propuestas.

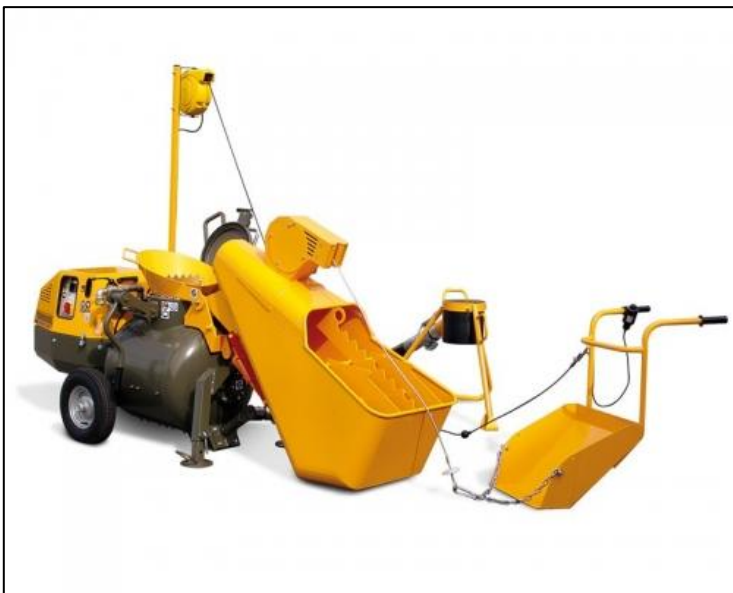
Figura 8: Máquina mezcladora y transportadora de morteros.

Se analizará el pedido para la ejecución del solado de las oficinas ubicadas en el primer piso del edificio Puerta del Sol II, donde se contrata el servicio de una máquina (Ver Figura 8) para la realización de la carpeta. Gracias a las prestaciones de la misma y de acuerdo a las dimensiones de la superficie relevada, en medio día de trabajo se finalizan las tareas correspondientes. Por tal motivo es importante tener en cuenta el tiempo de entrega de cada material para que esté disponible en obra al momento de poner en marcha la máquina.

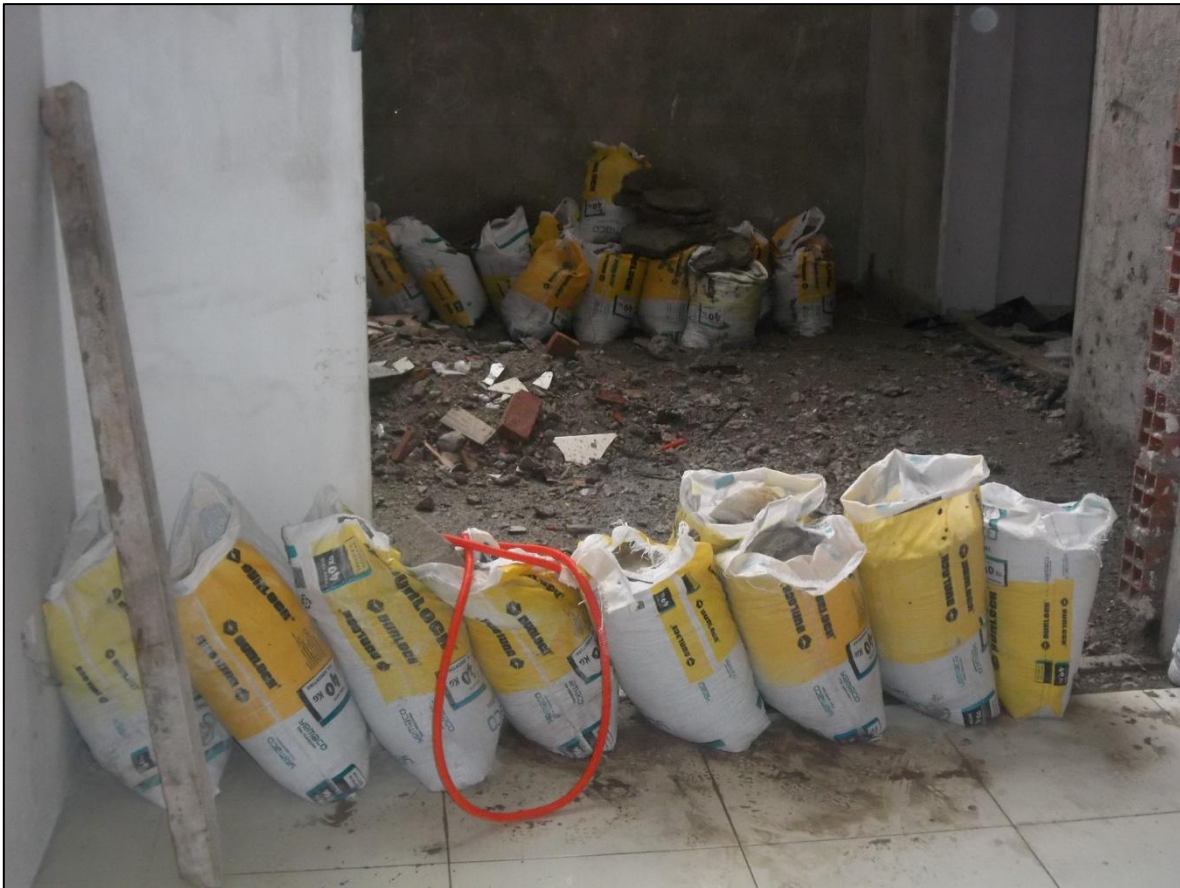
Figura 10: Embolsado de escombros para retirar de la obra.

- Asegurar el orden y la limpieza de la obra, exigiendo esta condición a los diferentes contratistas durante la ejecución de los trabajos. Evaluar diferentes metodologías para retirar el escombros y demás desperdicios del edificio, considerando los requerimientos de cada una de las etapas de la obra. En la Figura 10 se observa el embolsado del escombros realizado por la cuadrilla de revoque exterior. Posteriormente estas bolsas son llevadas a los contenedores por el personal de la empresa, según lo acordado antes de que comenzaran las tareas de revoque. Esta metodología empleada para mantener la limpieza se repite con la mayoría de las cuadrillas presentes en obra.

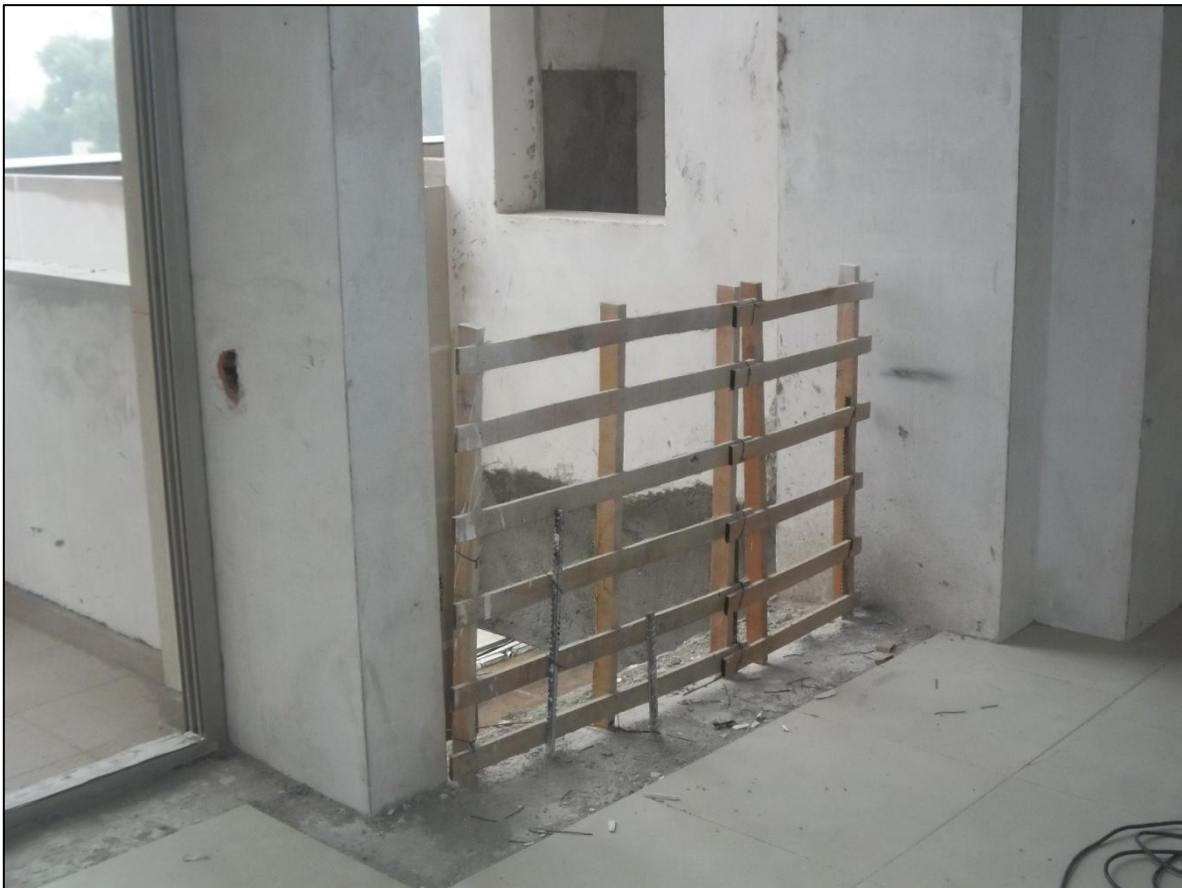
Figura 11: Vallado en borde de losa.

- Controlar y exigir el correcto uso de los elementos de protección personal en los diferentes puestos de trabajo. En caso de incumplimiento, realizar las advertencias verbales correspondientes y eventualmente dejar constancia por escrito mediante una notificación firmada por el trabajador que se encuentra en falta (Ver ANEXO 10). Como última medida si los incumplimientos se suceden en reiteradas ocasiones suspender o expulsar al trabajador de la obra.
- Controlar la presencia y verificar las condiciones de los elementos de protección colectiva, entre ellos los vallados en los bordes de losa (Ver Figura 11), las bandejas de protección, señalizaciones (Ver Figura 12), los extintores de incendios, etc.

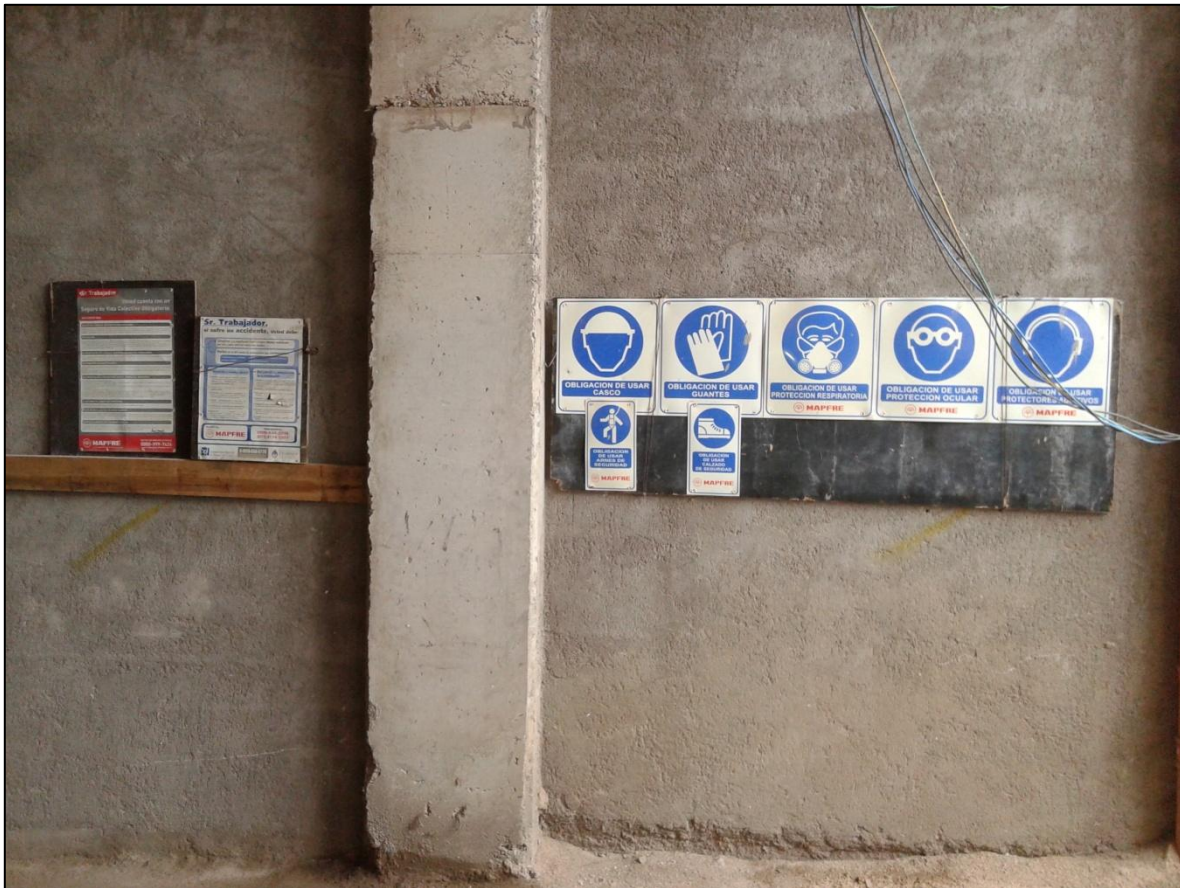
Figura 12: Señalizaciones de obligación.

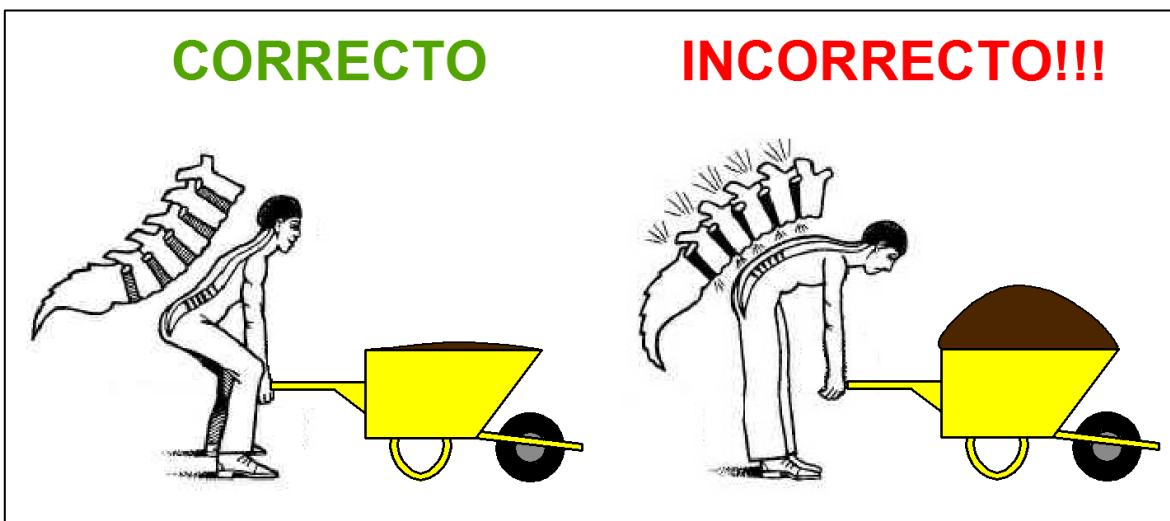
Figura 14: Técnica correcta e incorrecta de levante.

En la Figura 14 se muestra la forma correcta e incorrecta de levantar una carga,

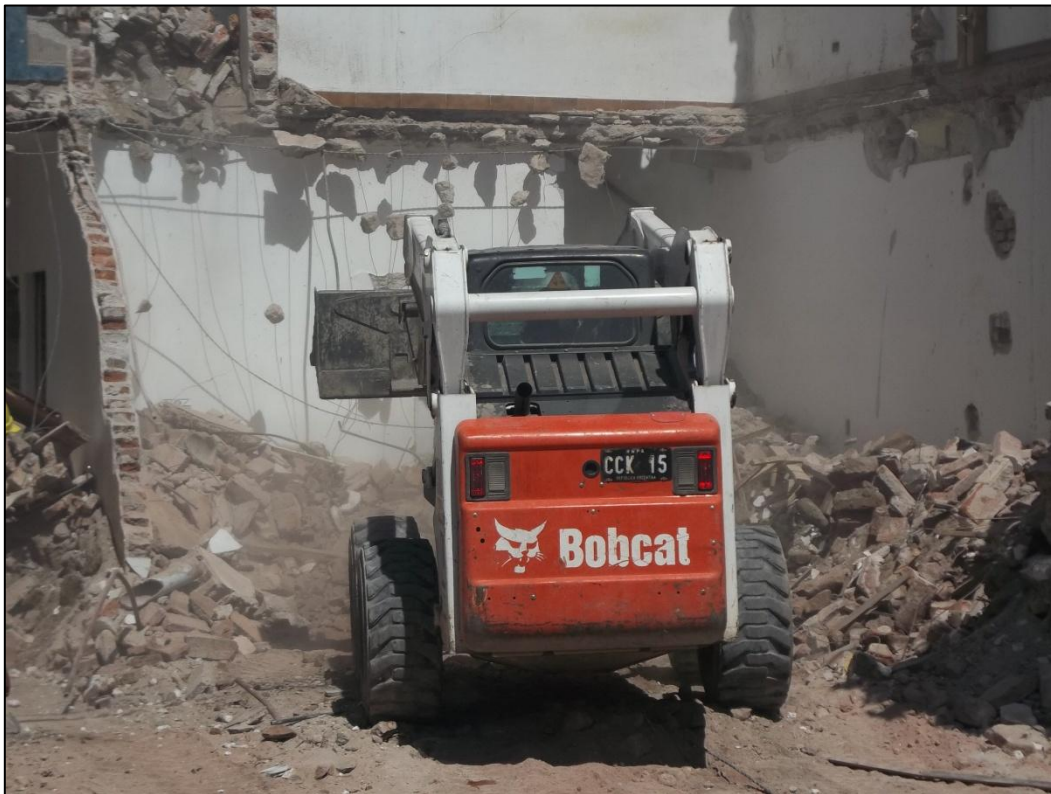
Figura 15: Máquina trabajando en la demolición de la vivienda existente.

- Método a emplear: Se implementará un método combinado, con desarmado, desmantelado y reducción gradual en forma manual (con herramientas de mano y percutor electro neumático) y por otro lado con el empuje y choque de una *bobcat* (máquina compacta para la construcción con amplias prestaciones, ver Figura 15).

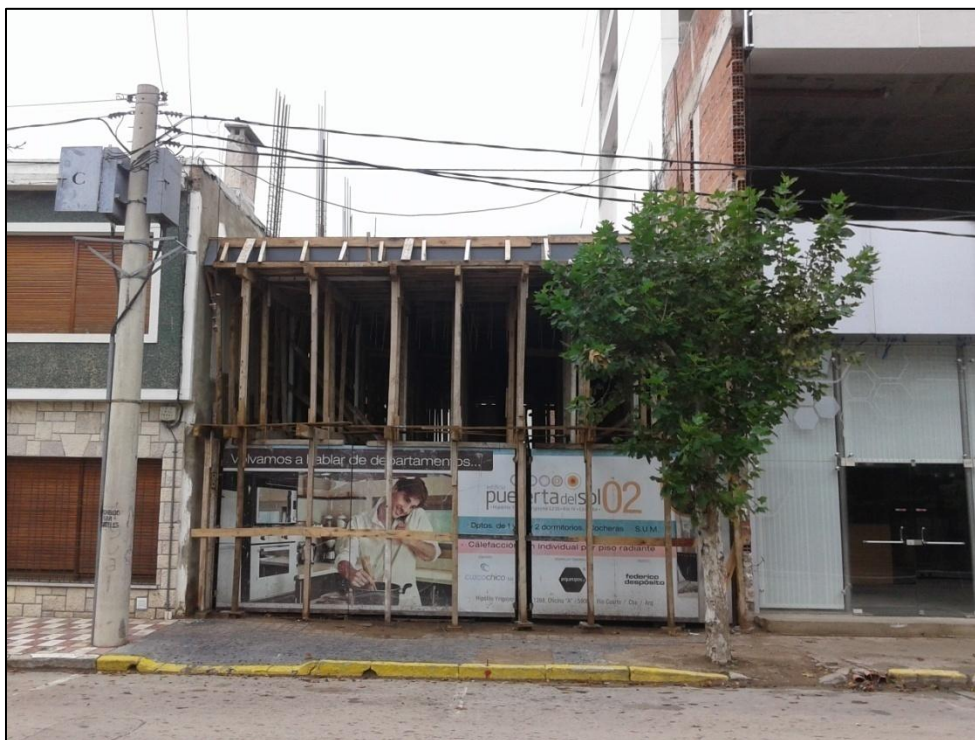
Figura 18: Obra de edificio anexo.

En la Figura 17 y Figura 18 se muestra respectivamente la construcción lindante antes de ser demolida y la obra en curso del edificio anexo meses después de finalizadas las tareas de demolición.

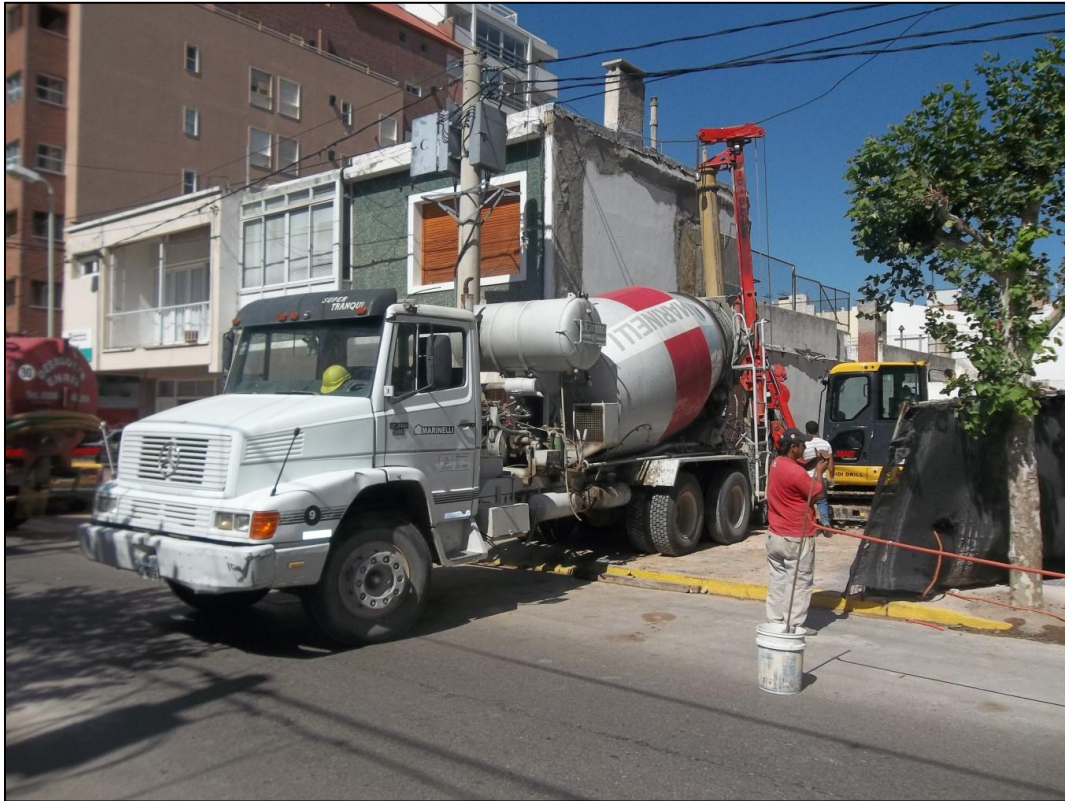
Figura 20: Hormigonado de pilotes en edificio Puerta del Sol II anexo.

En la Figura 20 se puede observar el camión hormigonero ya ubicado para comenzar con las tareas de llenado de uno de los pilotes de fundación. Para poder realizar los trabajos con mayor comodidad se tuvo que solicitar el corte de media calzada al ente regulador de tránsito de la ciudad.

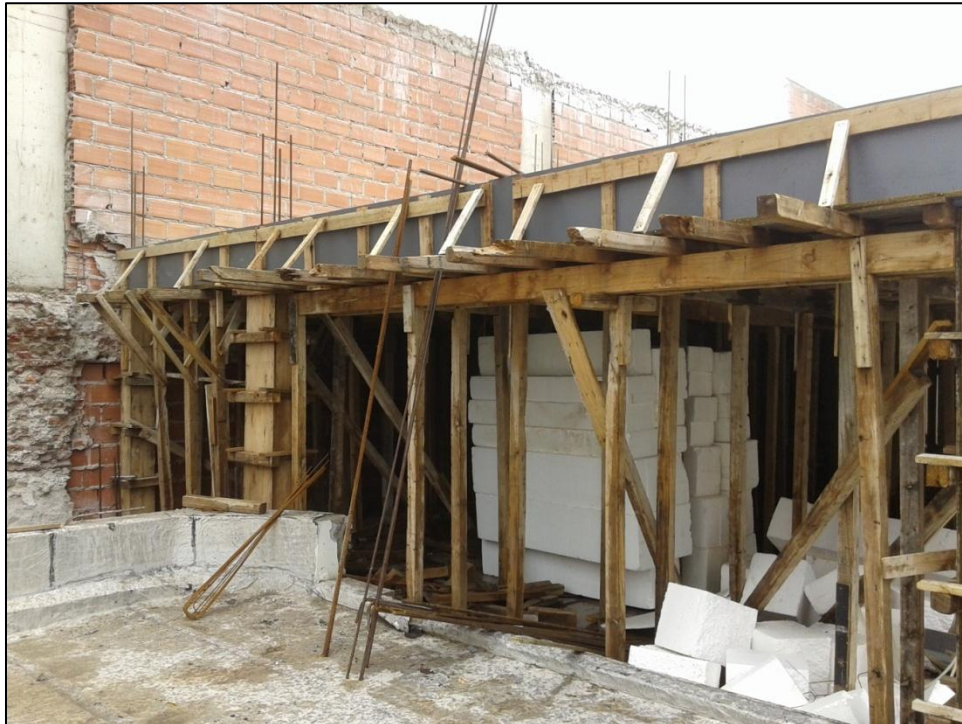
Figura 22: Encofrado de losa. Edificio Puerta del Sol II anexo.

Para el armado de los encofrados se reutilizaron las maderas sobrantes de los trabajos de hormigón armado correspondientes al edificio Puerta del Sol II. Solo se compraron placas de fenólico para los fondos de losa, ya que las que se encontraban en obra estaban muy deterioradas. Se utilizaron principalmente puntales de 3”x3”, soleras de 6”x3”, listones de 2”x1” y placas de fenólico de 1,20 x 2,40m (de 21mm de espesor).

En la Figura 22 y Figura 23 se puede apreciar respectivamente el armado del encofrado para la losa del primer piso del edificio Puerta del Sol II anexo y el correcto calzado de los puntales con cuñas de madera fabricadas en obra.

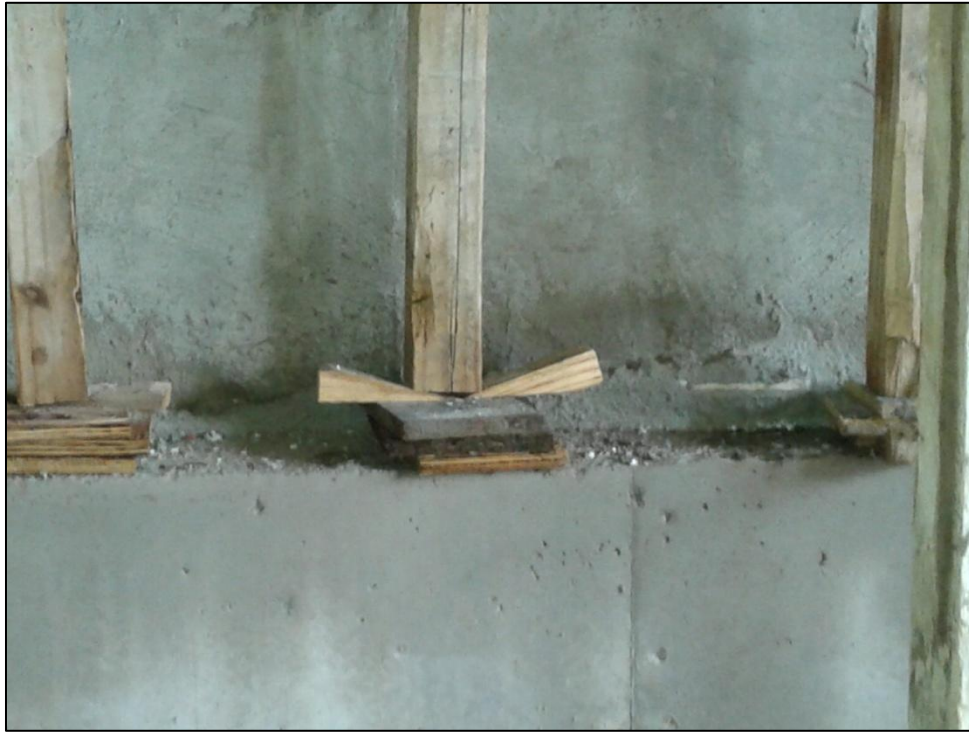
Figura 23: Punta asegurado con cuñas en su extremo.

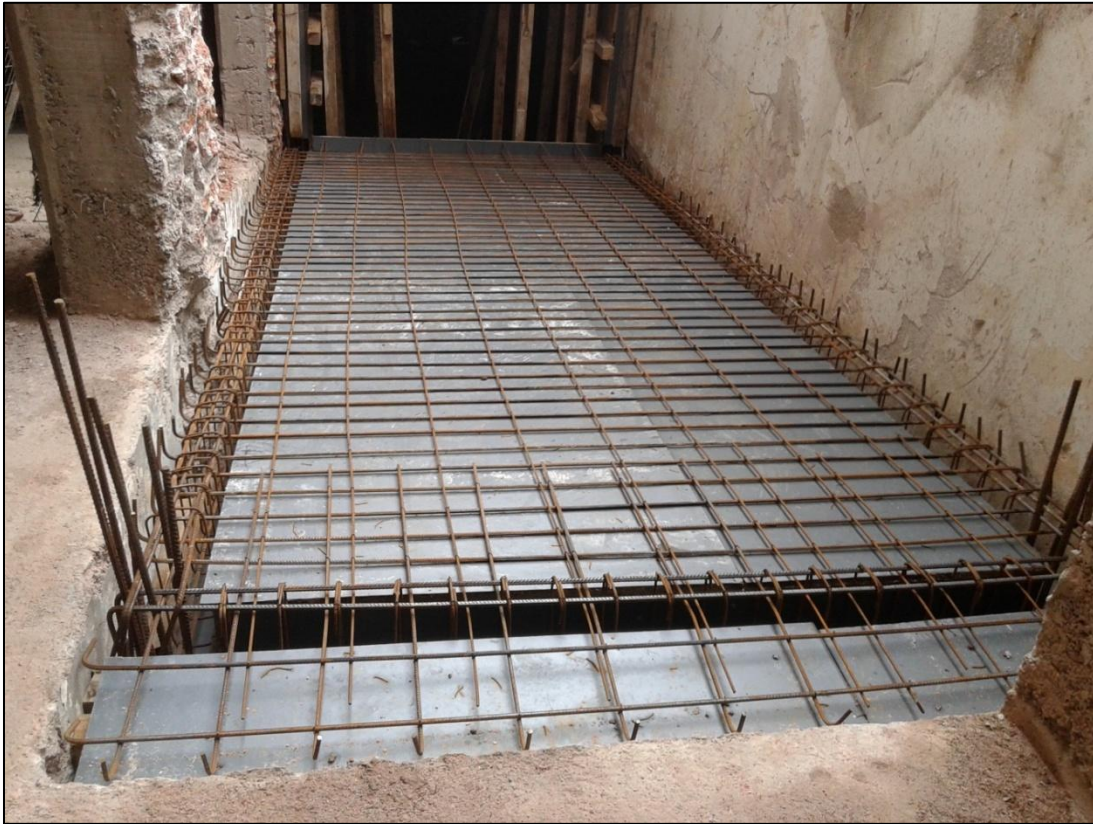
Figura 24: Armadura de losa maciza en edificio Puerta del Sol II anexo.

De acuerdo al plano de estructuras se debe verificar la correcta disposición de las armaduras, los diámetros de los hierros, las separaciones entre estribos, las longitudes de empalme, las ataduras, los espesores de recubrimiento, la densificación del estribado en las zonas correspondientes, etc. En la Figura 24 se puede observar la disposición de las armaduras correspondientes a la losa de las bauleras ubicadas en el primer nivel del edificio Puerta del Sol II anexo.

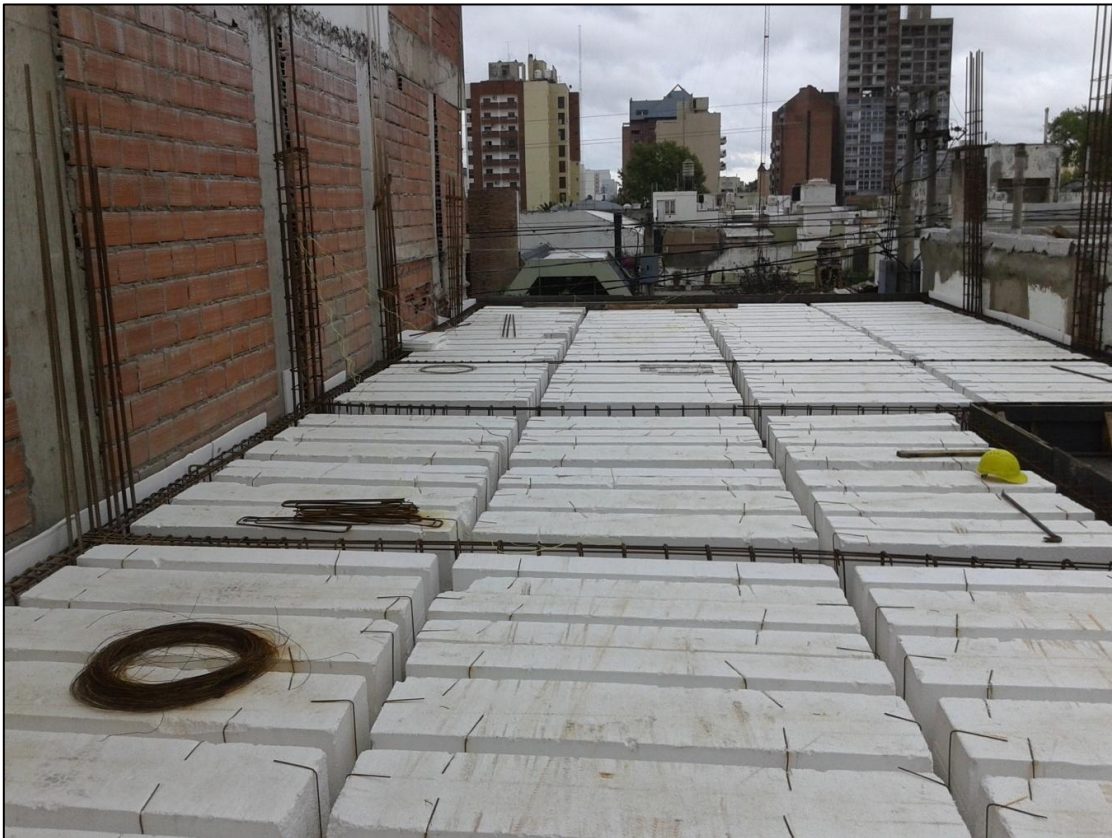
Figura 25: Losa nervurada del edificio Puerta del Sol II anexo.

En la Figura 25 se puede observar la disposición de los casetones de telgopor que conforman la losa nervurada del primer piso del edificio. Solo resta la instalación eléctrica para poder colocar las armaduras de la capa de compresión y estar en condiciones de llenar la losa.

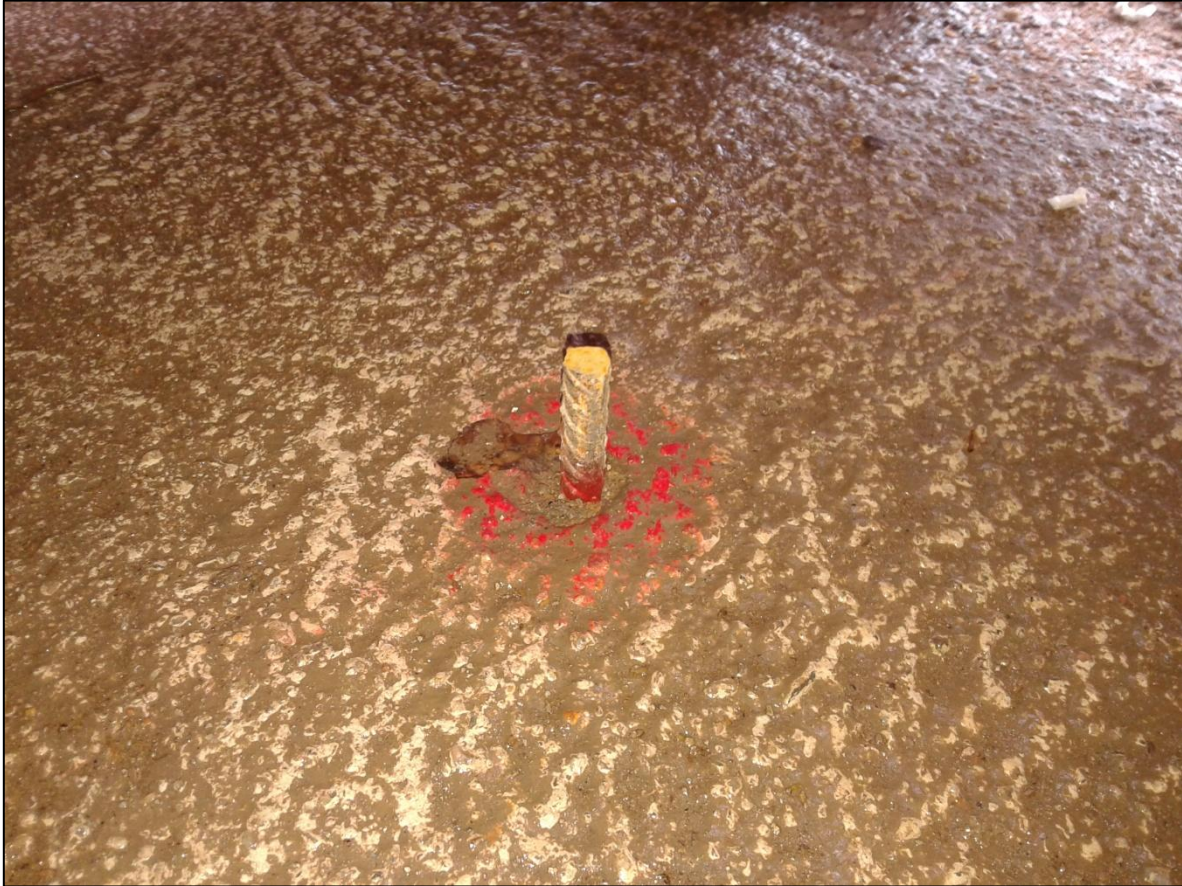
Figura 27: Estaca de referencia correspondiente a eje de replanteo.

- Dejar referencias en los diferentes pisos para que se puedan materializar los ejes de replanteo. En el edificio Puerta del Sol II anexo se dejó en los extremos de cada uno de los pisos un hierro de diámetro 12mm empotrado en la losa (ver Figura 27) para dejar una referencia fija del eje de replanteo.
- Dejar referencia del nivel de piso terminado en cada uno de los pisos del edificio.
- Corroborar la nivelación de los pre-marcos y dinteles en cada uno de los pisos.
- Controlar que se cumpla con la metodología de trabajo descrita anteriormente.

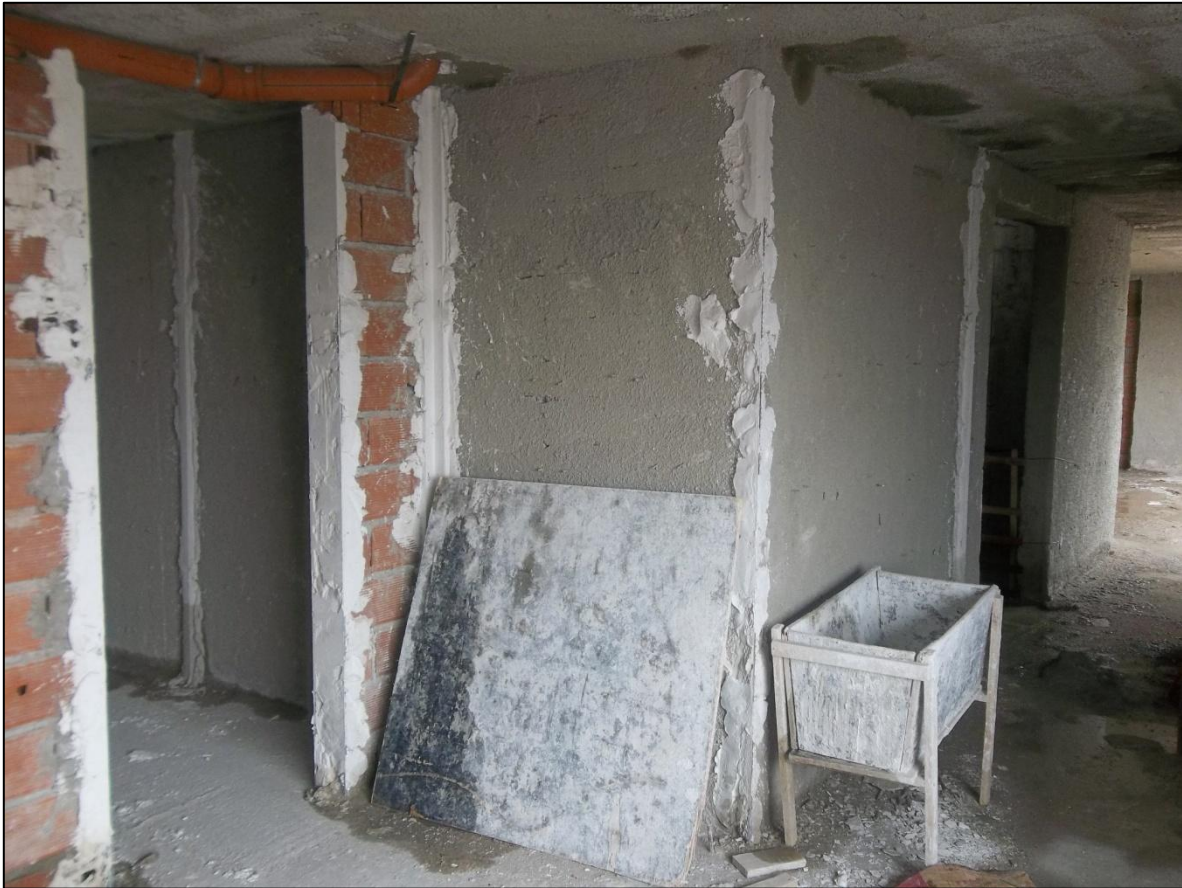
Figura 28: Fajas de yeso.

- 2) Se ejecutan las fajas con yeso aproximadamente cada un metro o metro y medio, de acuerdo a la longitud de la regla que tenga el trabajador para posteriormente efectuar la carga de material. Las fajas deben alineadas al eje de referencia y asegurar la verticalidad de cada uno de los paños a revocar. En la Figura 28 se observan las fajas que se utilizan para revocar el departamento y el cajón de madera en donde el yesero prepara el material. En todos los bordes se colocan cantoneras para reforzar los filos.

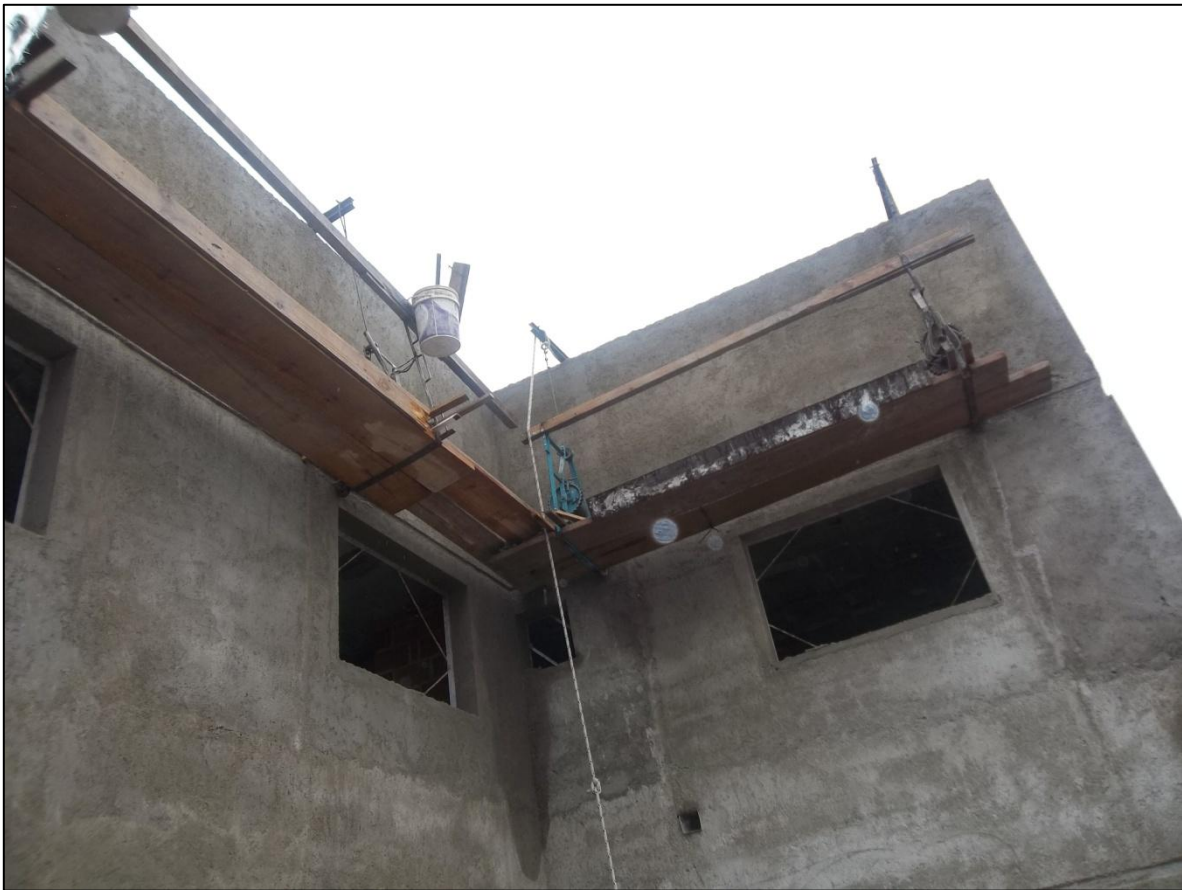
Figura 29: Disposición de andamios colgantes para revoque exterior.

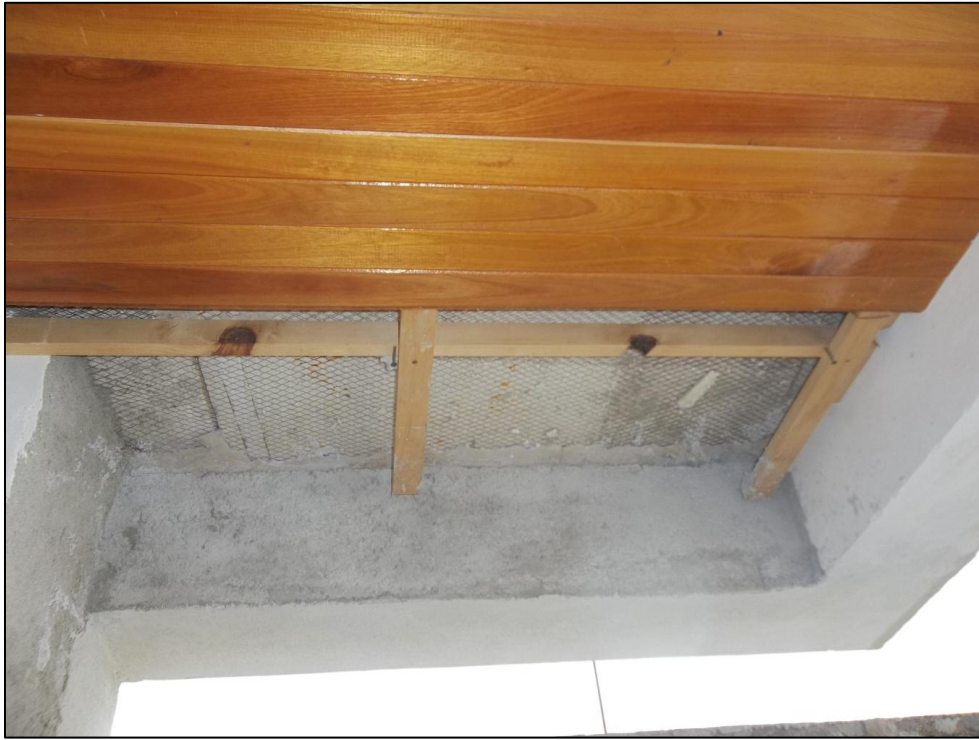
Figura 32: Cielorraso de madera en balcones.

- Cielorrasos de madera: Se ubican en el techo de los balcones de los departamentos. La estructura se construye con listones de madera de 2"x1" y se cuelga unos diez centímetros desde la losa para poder colocar las dicroicas una vez que ya se encuentra clavado todo el machimbre (Ver Figura 32).

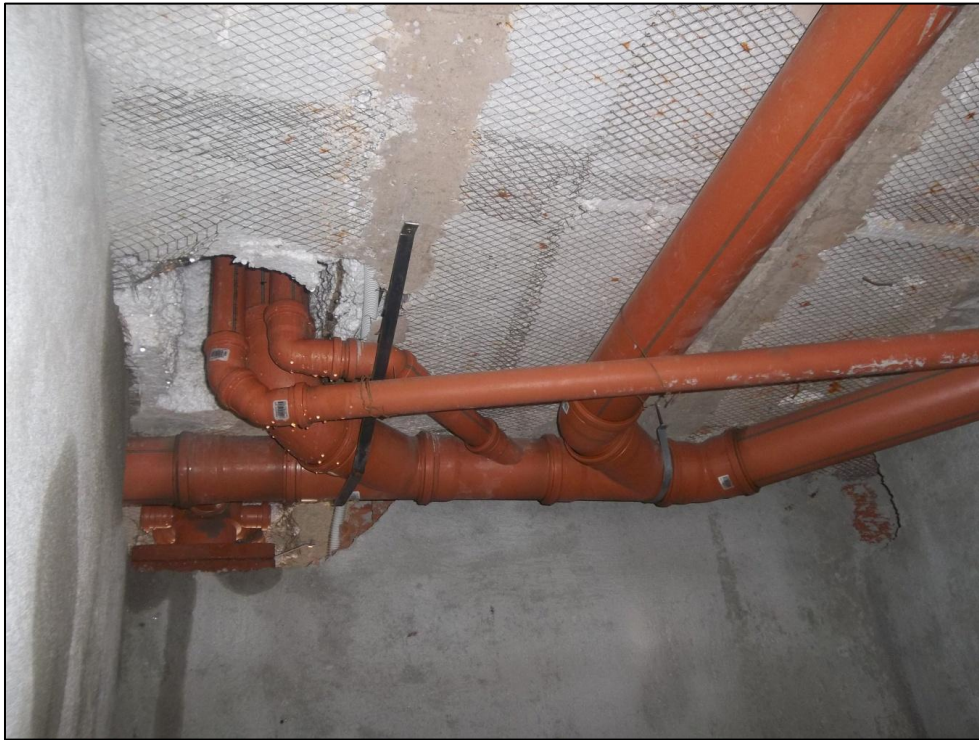
Figura 33: Cañería sanitaria suspendida asegurada a la losa con grampas.

- Cielorrasos de yeso aplicado con armados de madera: Se ubican en los techos de los baños y cocinas de los departamentos, con el objetivo de poder ocultar las cañerías sanitarias que cuelgan de los departamentos del piso superior. En la Figura 33 se observan las cañerías sanitarias aseguradas a la losa mediante grampas, previo al comienzo de las tareas de armado del cielorraso. Similarmente a los cielorrasos de madera descritos anteriormente, la estructura se realiza con listones de madera de 2"x1" y 1"x1", pero la terminación se hace con metal desplegado donde posteriormente se revoca con yeso.

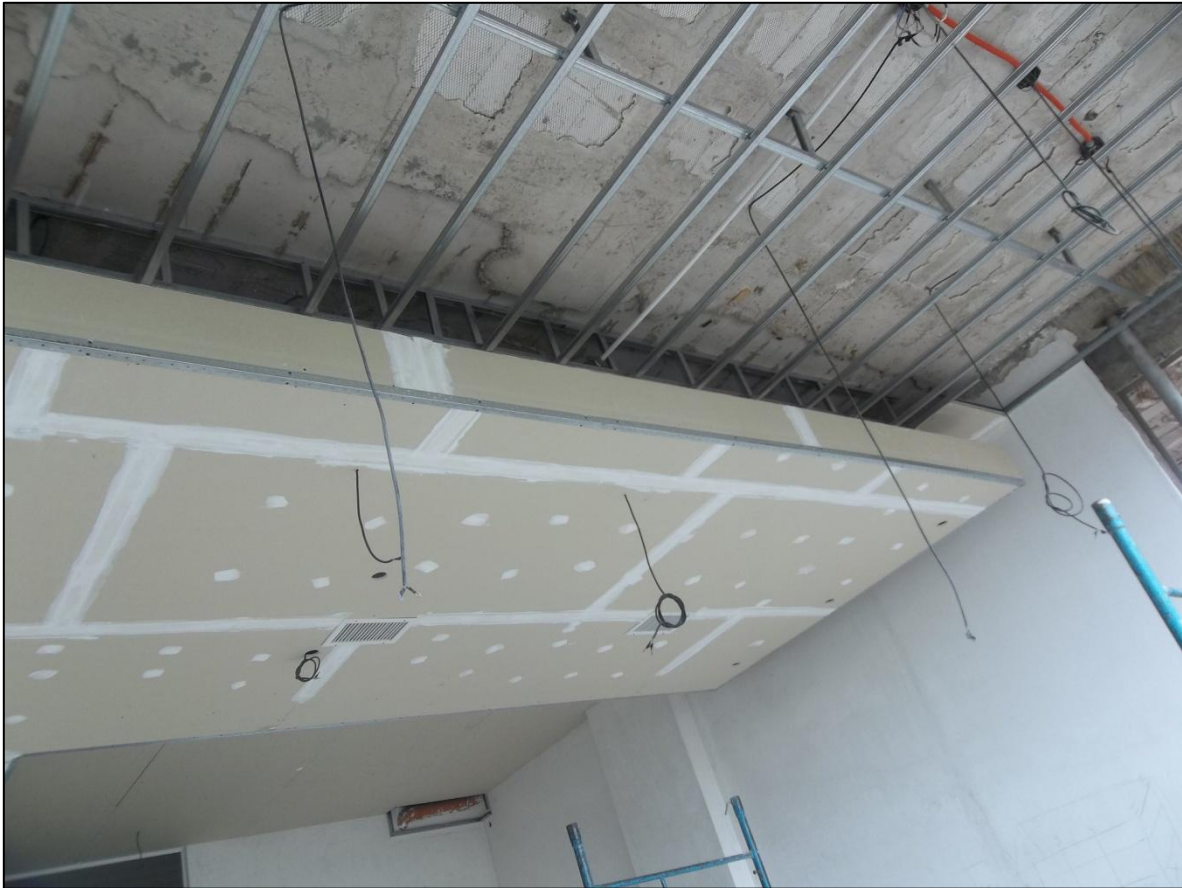
Figura 34: Cielorraso en Durlock en oficina de planta baja de edificio Puerta del Sol II.

- Cielorrasos en Durlock: Se ubican en los locales comerciales de planta baja y primer piso, y en los palieres del edificio donde forman parte de un sistema de iluminación de luces led. La estructura se materializa con perfiles montante y solera en donde se atornillan las placas de Durlock. Finalmente se efectúan las terminaciones correspondientes con la utilización de cantoneras, cintas de papel micro perforadas y la masilla formulada para realizar todos los pasos del tomado de juntas entre las placas (pegado de cinta, recubrimiento de tornillos, cantoneras y perfiles, etc.). Todos los materiales utilizados pertenecen al sistema Durlock. En la Figura 34 se observa el cielorraso parcialmente terminado, donde se dejó prevista la instalación eléctrica para los artefactos de iluminación que van embutidos y suspendidos en el mismo. Además de una función estética, dentro de la estructura del cielorraso se esconden los conductos del sistema de calefacción y refrigeración de las oficinas de planta baja.

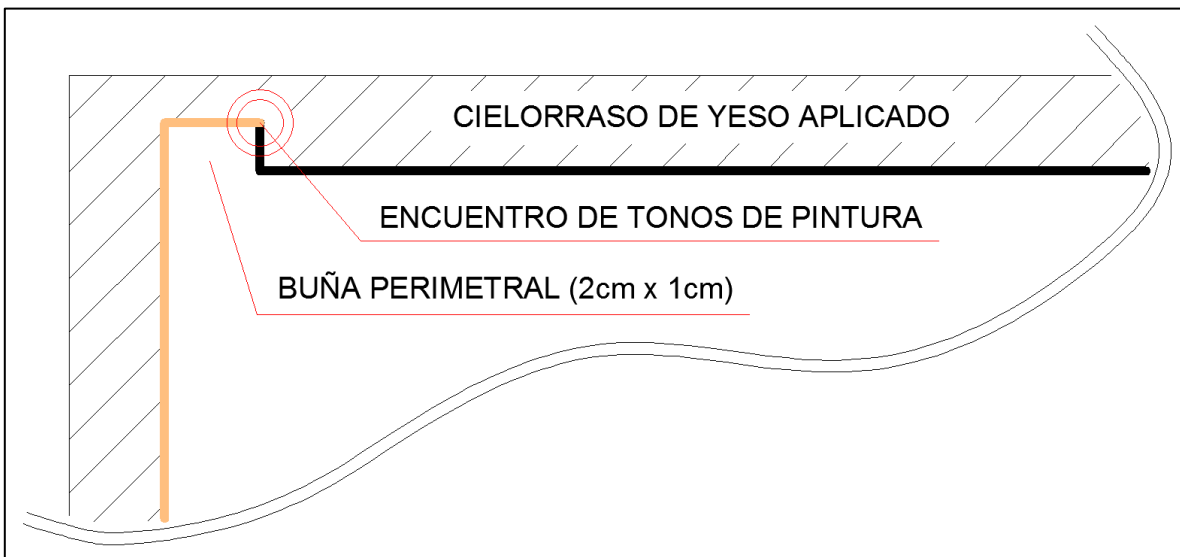
Figura 35: Detalle buña perimetral en cielorraso de yeso aplicado.

- Cielorrasos de yeso aplicado: Se ejecutan en todos los lugares donde no corresponde la realización de ninguna de las tipologías descritas anteriormente. La carga de yeso se realiza sobre el metal desplegado ubicado en el fondo de losa, nivelando la superficie con un espesor de carga mínimo de un centímetro y medio. Se realizan buñas perimetrales de dos centímetros de ancho por un centímetro de profundidad lo cual permite eliminar visualmente el encuentro entre el tono de pintura del cielorraso y las paredes, mejorando de esta manera la calidad de terminación (Figura 35).
