1. INTRODUCCION	8
1.1. OBJETIVOS	8
1.2. PRESENTACION DE LA EMPRESA	8
1.3. PRESENTACION DE LAS OBRAS	9
1.3.1. Edificio Altos de Belgrano	9
1.3.2. Edificio Puerta del Sol II y Anexo	11

1.3. PRESENTACION DE LAS OBRAS

“DIRECCION TECNICA DE EDIFICIOS EN ALTURA”

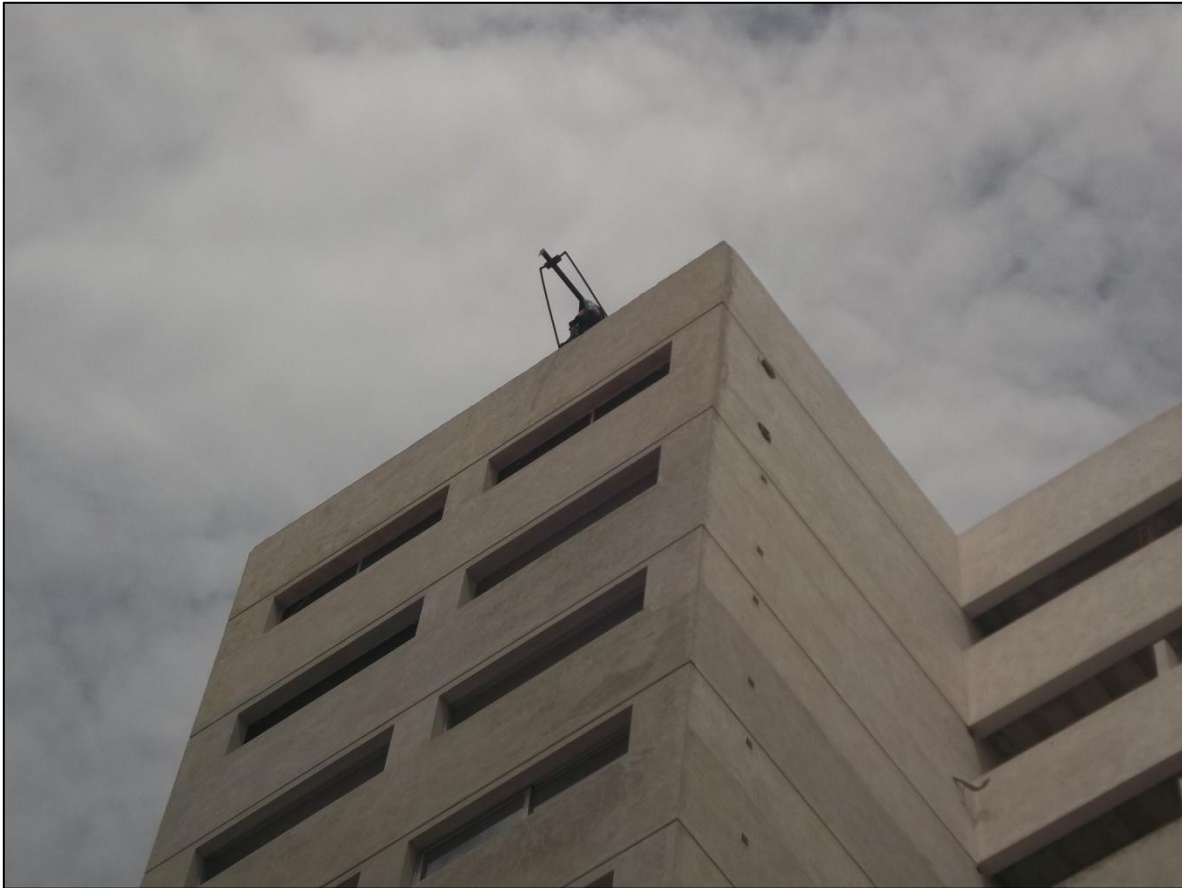
Figura 36: Aparejo eléctrico montado en la azotea sobre una estructura tubular.

Sin duda uno de los puntos más importantes en el que se participó fue en el traslado de los tanques de agua a la azotea, lo cual representó un gran desafío debido a las dimensiones de los mismos (tanques tricapa de polietileno de alta densidad de 5000lts de capacidad) y las dificultades presentadas por el trayecto. En la Figura 36 se puede observar el aparejo eléctrico utilizado para elevar los tanques desde el balcón del departamento 2“D” hacia la azotea. Se optó por realizarlo de este modo aprovechando la amplitud del balcón y la accesibilidad desde el terreno lindante que funciona como cochera, por otro lado el recorrido vertical no presentaba ningún obstáculo tal como se puede apreciar en la misma figura. Para sujetar el tanque se utilizaron sogas convenientemente amarradas entre si y vinculadas al cable de acero mediante un gancho con seguro, por otro lado se implementaron sogas de seguridad para evitar la caída libre del tanque en caso de que fallara el motor del aparejo o el amarre con el gancho. Al estar terminado el muro perimetral de la terraza, se tuvo que hacer girar el tanque sobre su propio eje para poder superar la altura del mismo y llevar el tanque hacia el piso de la azotea, para lo cual se utilizaron una serie de sogas convenientemente amarradas para conseguirlo. En total se subieron cinco tanques de 5000lts cada uno.

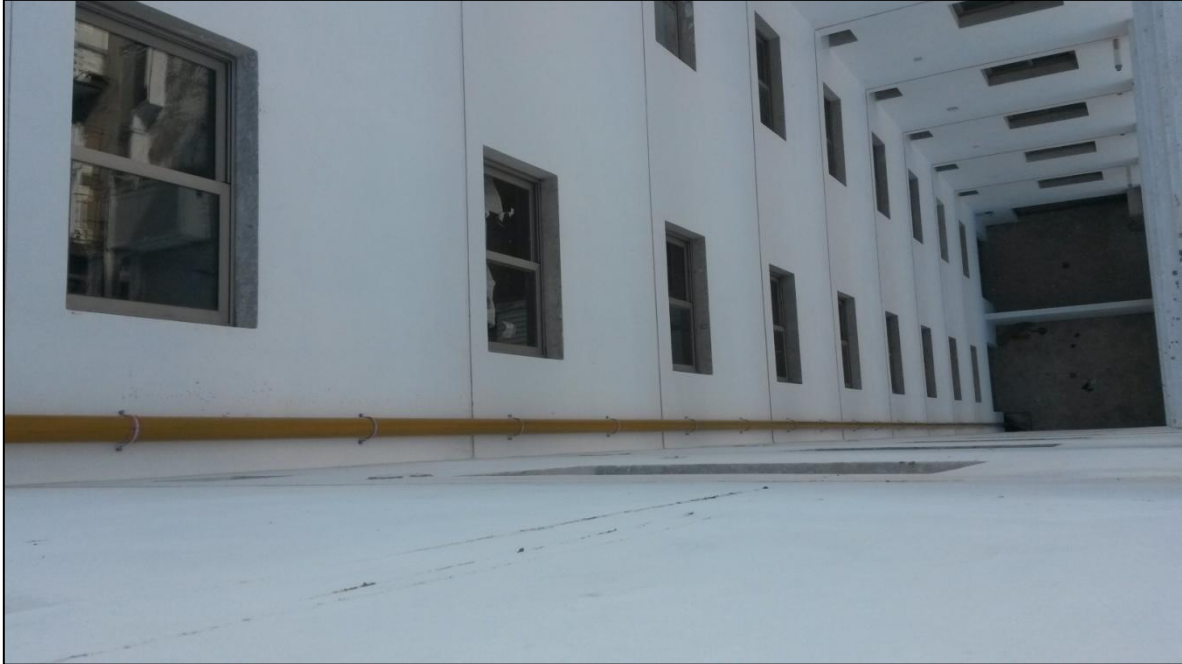
Figura 38: Cañería de gas engrampada en su recorrido por patio de luz hacia nichos.

Se hicieron los huecos correspondientes en las losas de entre piso, primer y segundo piso según lo exigía el recorrido de la cañería para poder llegar al patio de luz (sur). Paralelamente se soldó la última pieza del tramo vertical (pieza especial que incluye la te con las reducciones a 3” y el codo en el final del tramo). Luego se trasladó la pieza especial junto con los caños de 4” hasta el patio de luz del departamento 2“A”. En la azotea se montó un aparejo eléctrico para subir la cañería mientras se van realizando sucesivamente las soldaduras necesarias en el nivel de cocheras del primer piso. Una vez que la pieza superior llega al nivel de azotea se retira la pieza giratoria en planta baja y se realiza la soldadura uniendo los tramos correspondientes a la primera y segunda etapa. Finalmente se procede a engrampar la cañería cada un metro y medio en todo su recorrido vertical a través del patio de luz (Ver Figura 38).

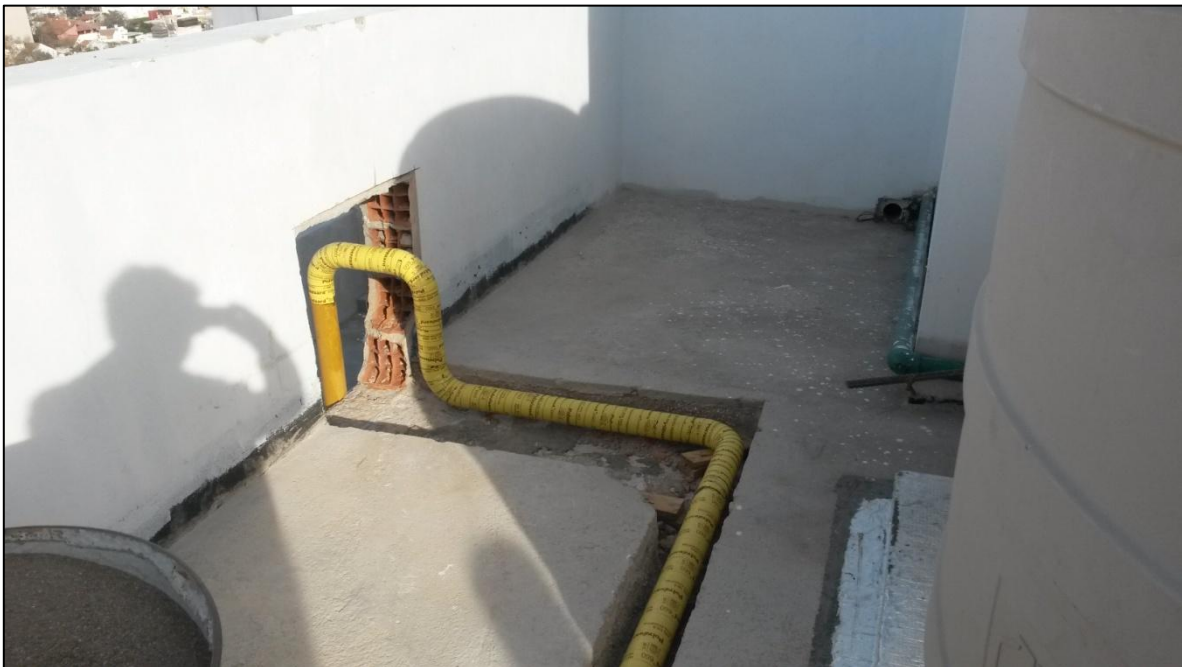
Figura 39: Unión soldada cañería de gas de 3" con imprimación y recubrimiento.

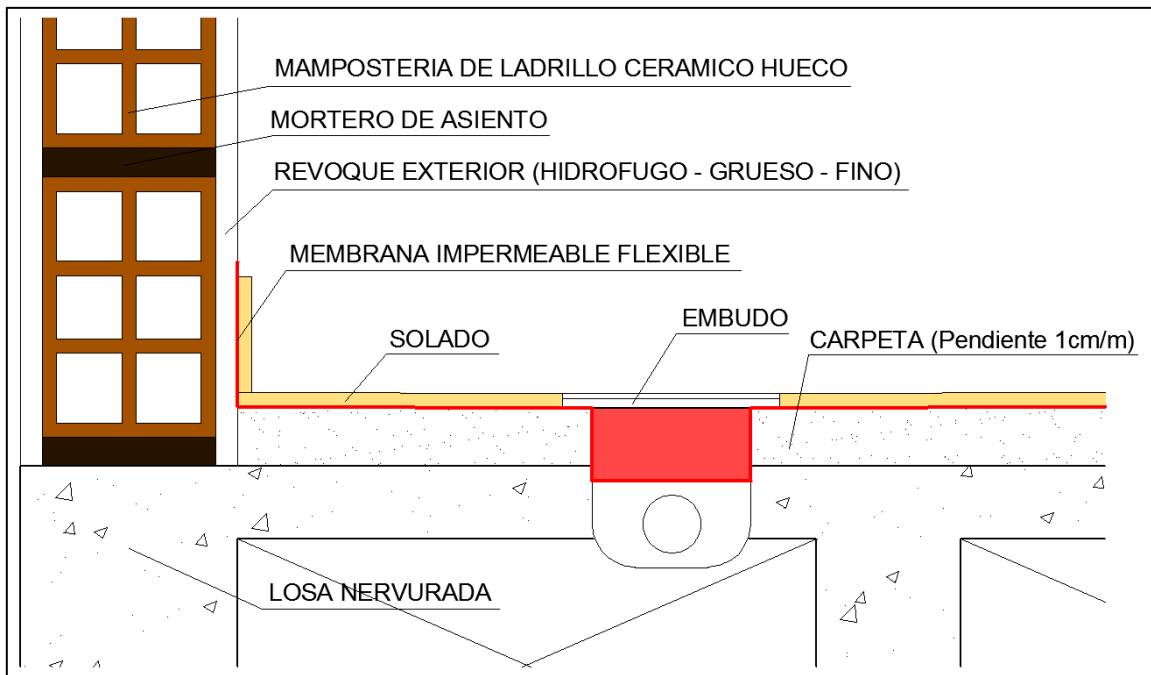
Figura 43: Corte constructivo de balcones.

- Nivelación: De acuerdo a lo indicado en la Figura 42, el encuentro con la carpeta interior debe tener una diferencia de cuatro centímetros.
- Pendientes: Se deberá dar una pendiente de 1cm/m hacia el desagüe (Ver Figura 43).
- Impermeabilización: Se deberá impermeabilizar la carpeta antes de comenzar con la colocación de los cerámicos. Se utilizará una membrana de características flexibles para evitar fisuras por dilatación térmica. Se utilizarán vendas en todo el perímetro del balcón y en la zona del embudo ya que son los lugares más propensos para la

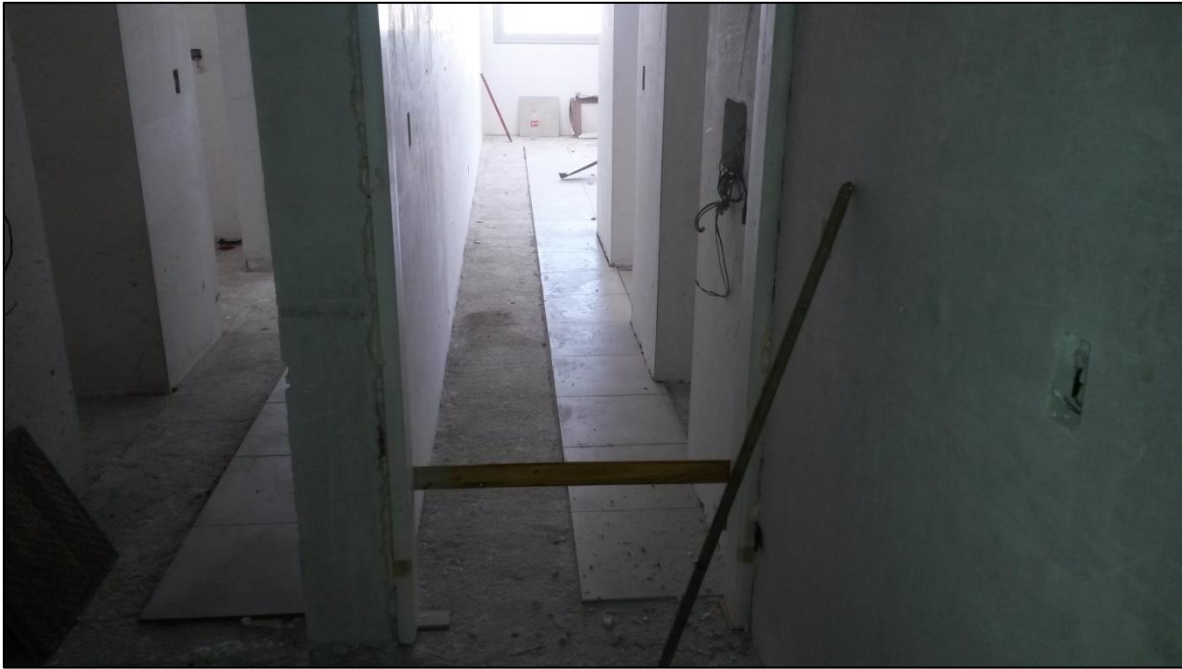
Figura 44: Colocación de porcellanato en departamento "E" (Puerta del Sol II).

- Escuadras: El eje de referencia para escuadrar dentro de cada departamento es la línea de alguna de sus paredes, en el caso de los departamentos “D” y “E” el eje es la línea de la pared del pasillo de ingreso (Figura 44). Al trasladar la escuadra al resto de los ambientes del departamento no se deberían presentar cortes indeseados, ya que en su momento la mampostería se levanta en escuadra a partir de los ejes de referencia demarcados en cada uno de los pisos. Si no resulta de esa manera, modificar el eje de referencia de modo tal que la falta de escuadra no sea muy notable y se distribuya en zonas de poca visual dentro del departamento.

- Cortes: Dentro de las posibilidades que se presenten en cada caso, buscar la forma para disminuir al máximo los cortes y ubicarlos en las zonas de menor visual. Evitar por ejemplo, los cortes en la visual de ingreso al departamento que es donde más se aprecia la colocación del solado (Figura 44).

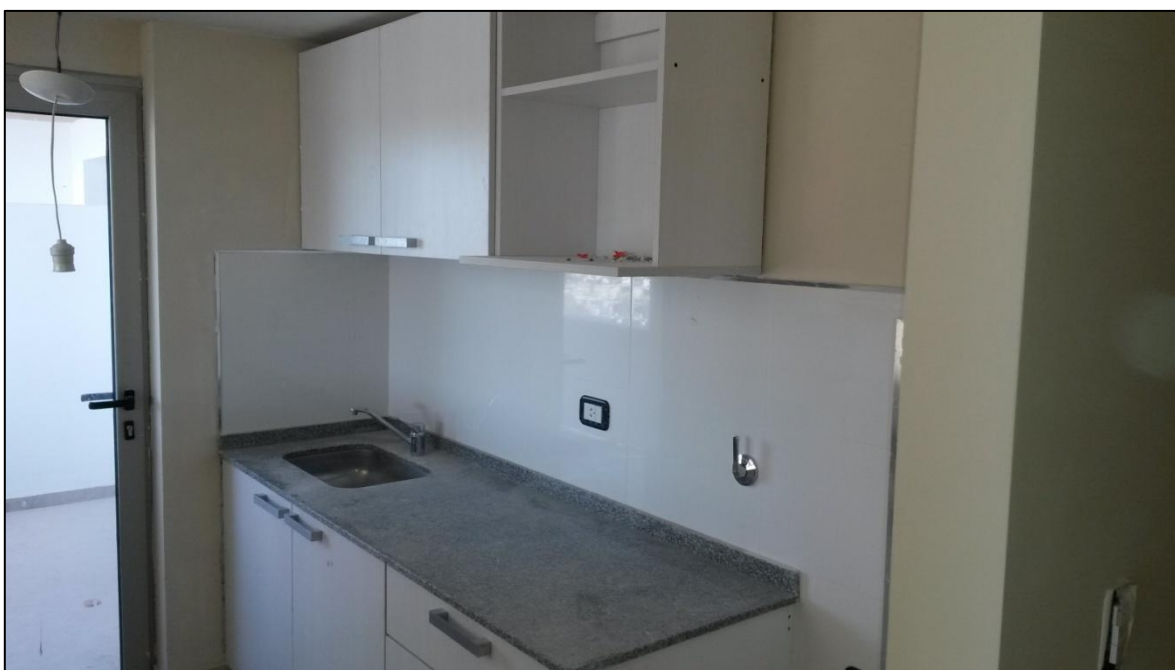
Figura 46: Revestimiento de cocina en departamento “E” (Puerta del Sol II).

En el caso de las cocinas, las mismas llevan revestimiento cerámico entre la alacena y la mesada de granito. Al igual que en el revestimiento de los baños, se da una terminación en aluminio con una varilla de sección cuadrada. En la Figura 46 se puede observar el revestimiento terminado en la cocina de uno de los departamentos “E” del edificio Puerta del Sol II.

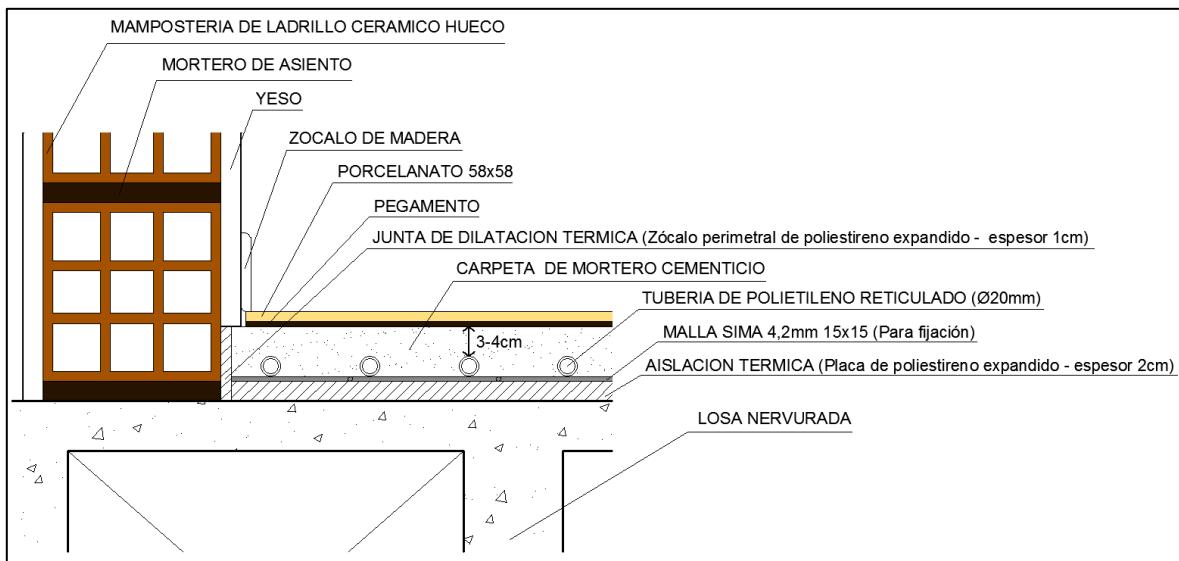
Figura 48: Corte constructivo del piso radiante.

En la Figura 47 y Figura 48 se muestran, respectivamente, un esquema simplificado del sistema de calefacción por piso radiante con la distribución de sus componentes y un corte constructivo del mismo.

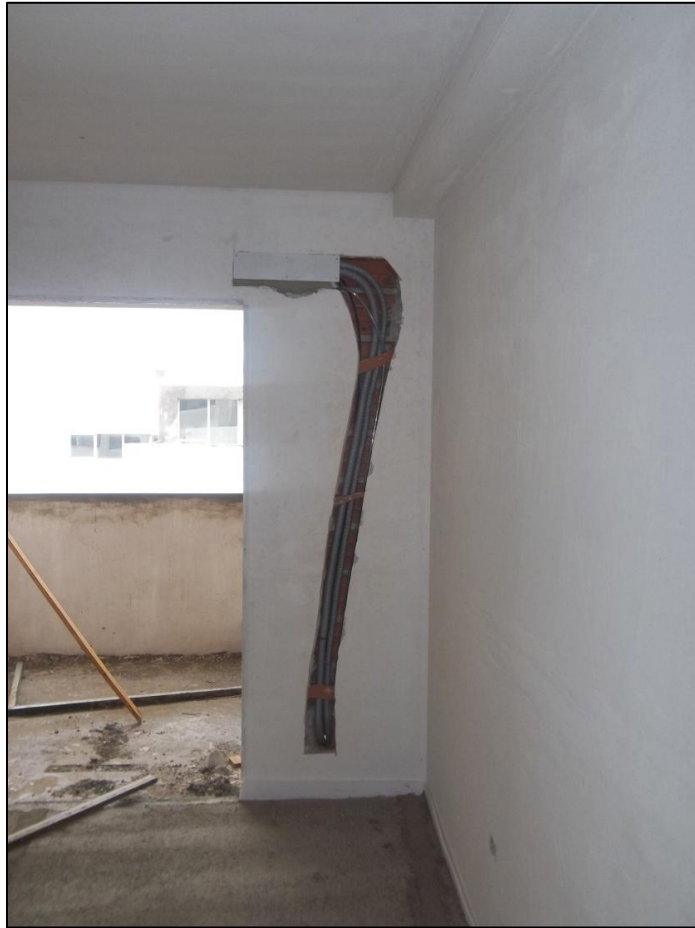
Los departamentos están equipados con una caja de preinstalación para aires acondicionados split. Este sistema permite tener preparada la instalación de acondicionadores de aire en la pared mediante cajas de empotrar fabricadas en plástico de PVC, ofrece una alta sencillez de aplicación y la posibilidad de alojar los tubos de desagüe, refrigeración y cableado eléctrico. En la Figura 49 se puede apreciar la caja de preinstalación que se encuentra embutida en la pared y la caladura por donde se embuten las cañerías de refrigeración, desagote y el cableado eléctrico que van desde la caja plástica hasta el balcón en donde está prevista la ubicación de la unidad exterior. En la Figura 50 se observa la salida de las cañerías de bronce y el cableado eléctrico para alimentar la unidad exterior, la manguera de desagote esta embutida en la carpeta y se conecta directamente al embudo de desagüe.

Figura 49: Caja de preinstalación para aire acondicionado.

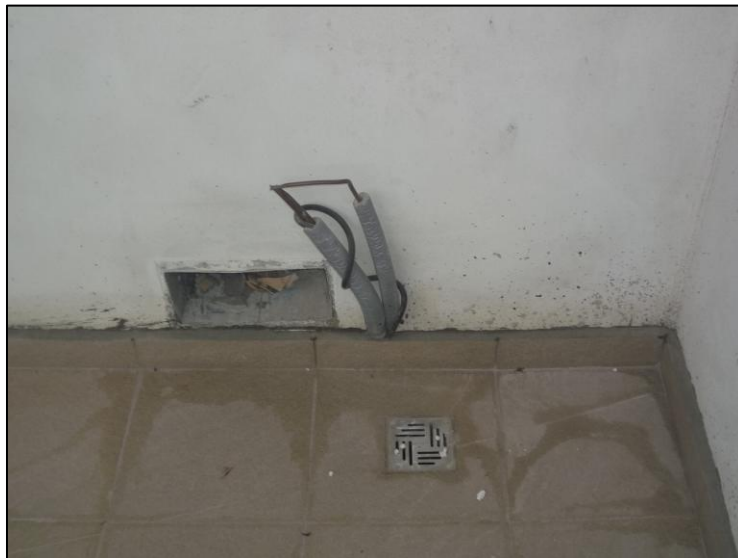
Figura 50: Lugar previsto en el balcón para la unidad exterior de aire acondicionado.

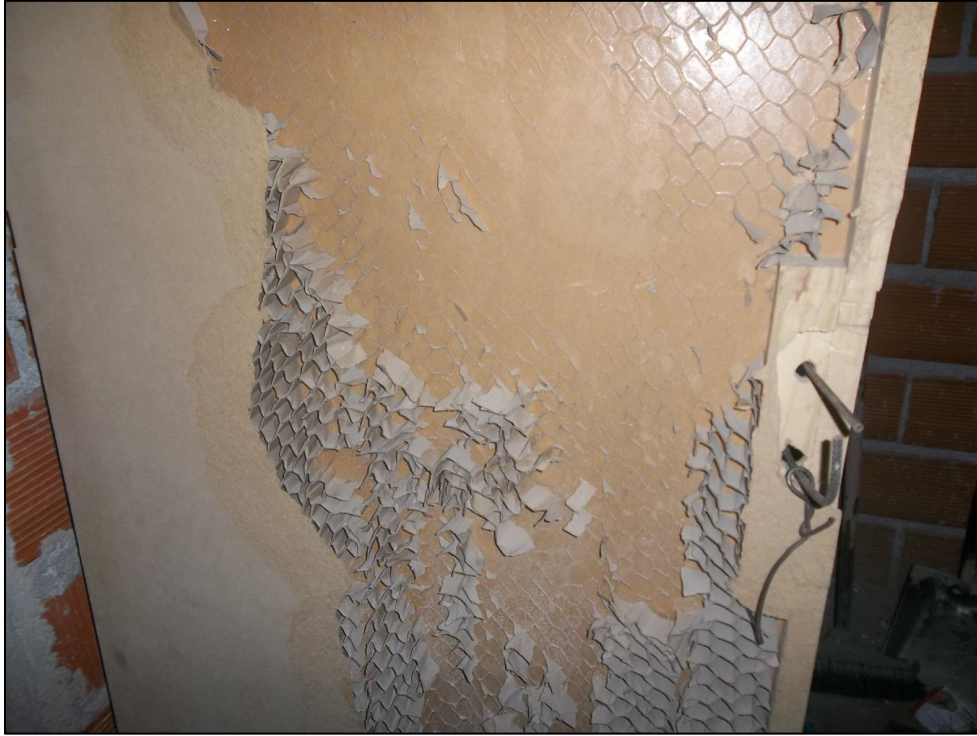
Figura 51: Interior de hoja de madera.

Este ítem comprende la colocación de las puertas interiores y de ingreso de los departamentos. Los marcos son de madera maciza y las hojas se componen de un bastidor perimetral de madera, un panel interior “nido de abeja” de material celulósico de MDF de 3mm y un enchapado en MDF para pintar. En la Figura 51 se puede apreciar el interior de una de las puertas, que se rompió con el fin de verificar la composición interna ya que se estaban teniendo muchos problemas con las hojas colocadas.

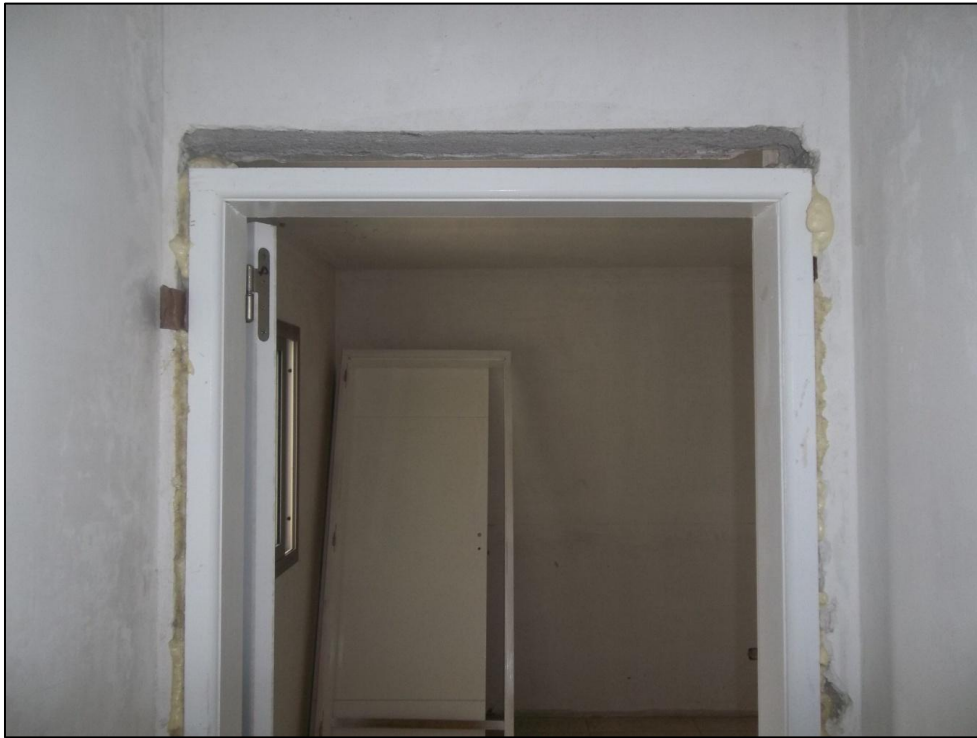
Para la colocación de los marcos se utilizó espuma de poliuretano expandido, en la Figura 52 se observa un marco colocado y los suplementos en MDF de 3mm utilizados para calzar el mismo. Se usaron expansores metálicos para regular la apertura de los marcos y evitar deformaciones indeseadas durante la colocación de los mismos, asegurando un correcto cierre de las puertas.

Figura 52: Colocación de marco de madera.

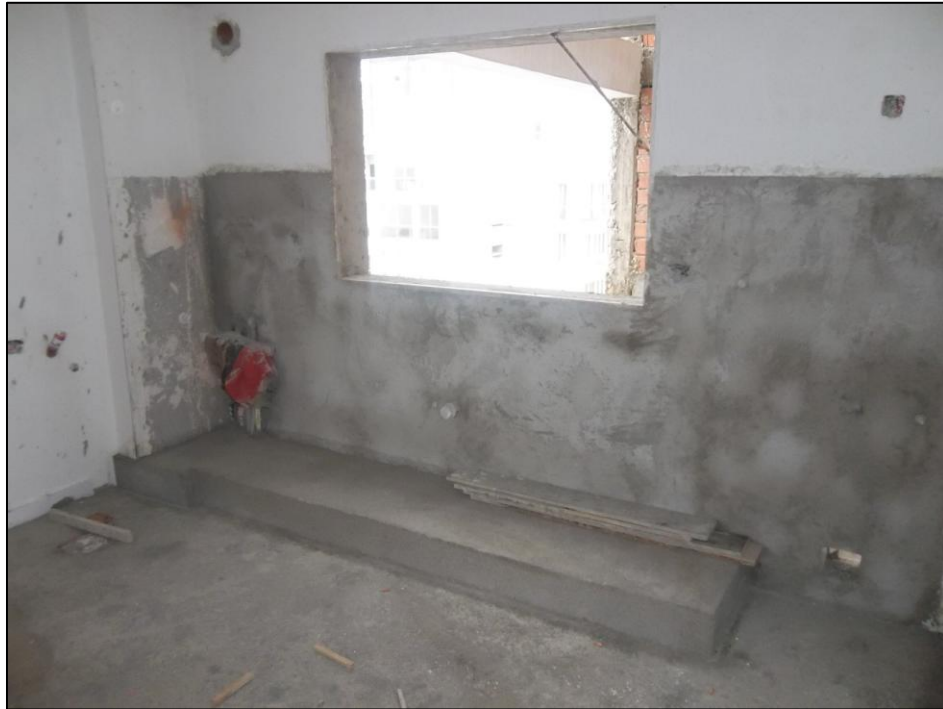
En la Figura 53 se puede ver el premarco colocado en la cocina de unos de los departamentos del edificio Puerta del Sol II, se observa aun la presencia de la escuadra en la esquina superior derecha. Es de suma importancia que al momento de la colocación el premarco tenga asegurada la escuadra en todos sus ángulos, con lo cual se evita la distorsión de su geometría con todos los inconvenientes que conlleva en las tareas posteriores.

Figura 53: Premarco de aluminio.

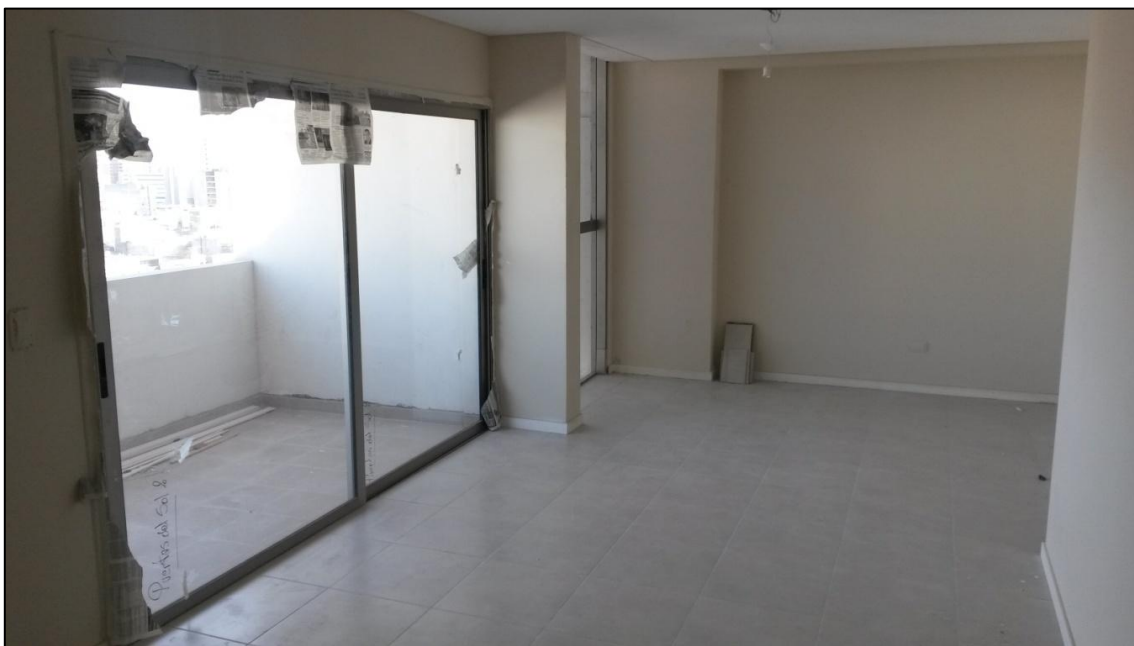
En la Figura 54 se puede observar la puerta ventana en uno de los departamentos de tipología “B” del edificio Puerta del Sol II, el marco está protegido con cinta de enmascarar para evitar alteraciones del aluminio anodizado durante los trabajos de pintura.

Figura 54: Puerta ventana corrediza de aluminio anodizado.

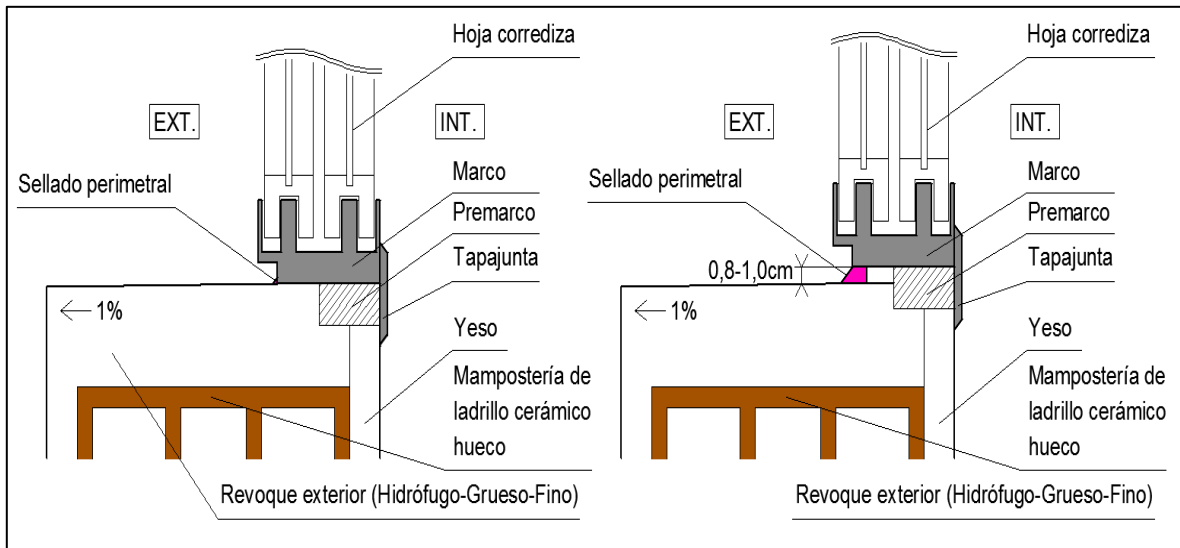
Figura 55: Detalle de sellado perimetral exterior en aberturas de aluminio.

<p>Al realizar las pruebas hidráulicas en los balcones de los diferentes departamentos, en algunos casos se detectaron manchas de humedad en el interior de los mismos.</p>	<p>Por la ubicación de las manchas se pudo determinar que la humedad estaba ingresando por los ángulos inferiores de los marcos de las puertas ventana. Se sellaron las uniones con un sellador poliuretánico flexible.</p>

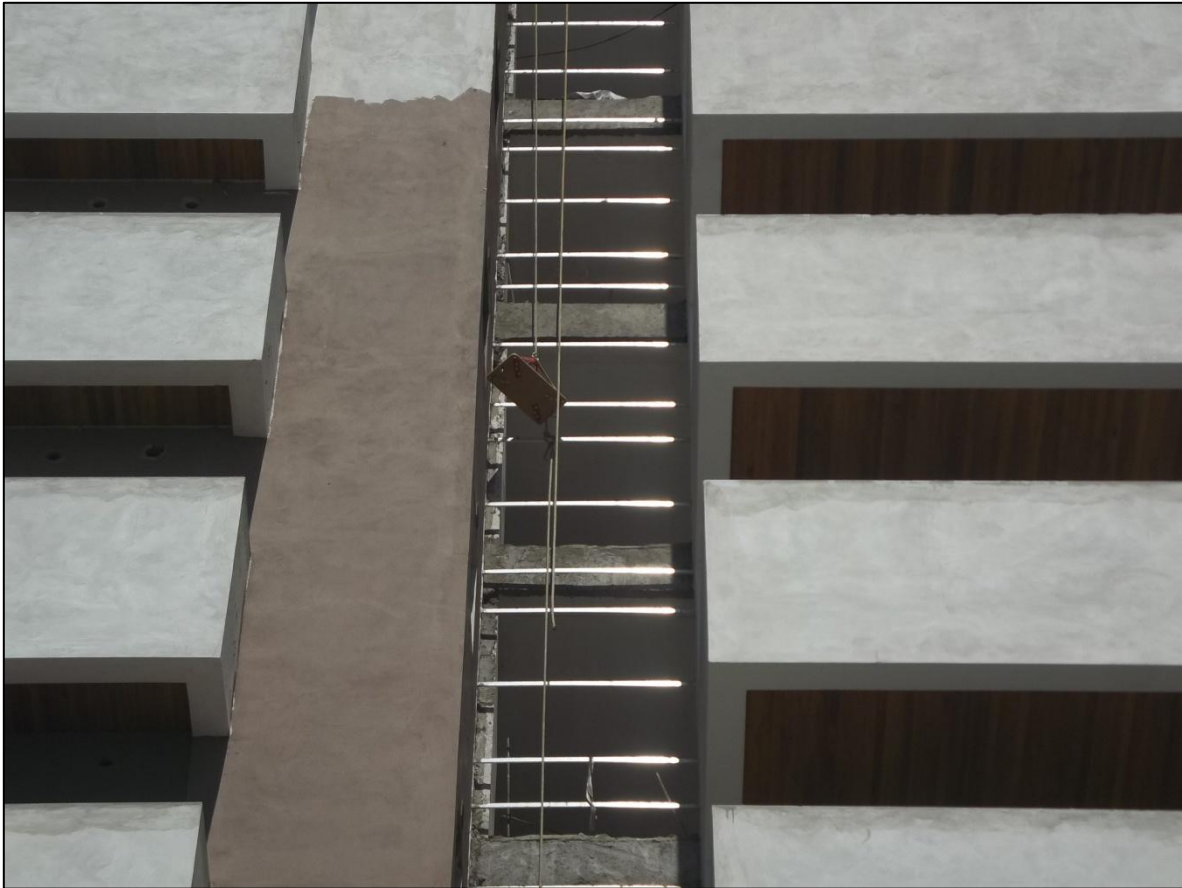
En la Figura 56 se observa la base color aplicada en la fachada del edificio Puerta del Sol II, donde posteriormente se aplicará y se dará una terminación llaneada al revestimiento plástico. Las tareas se realizan en altura, el pintor se traslada de arriba hacia abajo en una silleta especial para este tipo de trabajos, utilizando siempre un arnés de seguridad.

Figura 56: Aplicación de revestimiento plástico en fachada de Puerta del Sol II.

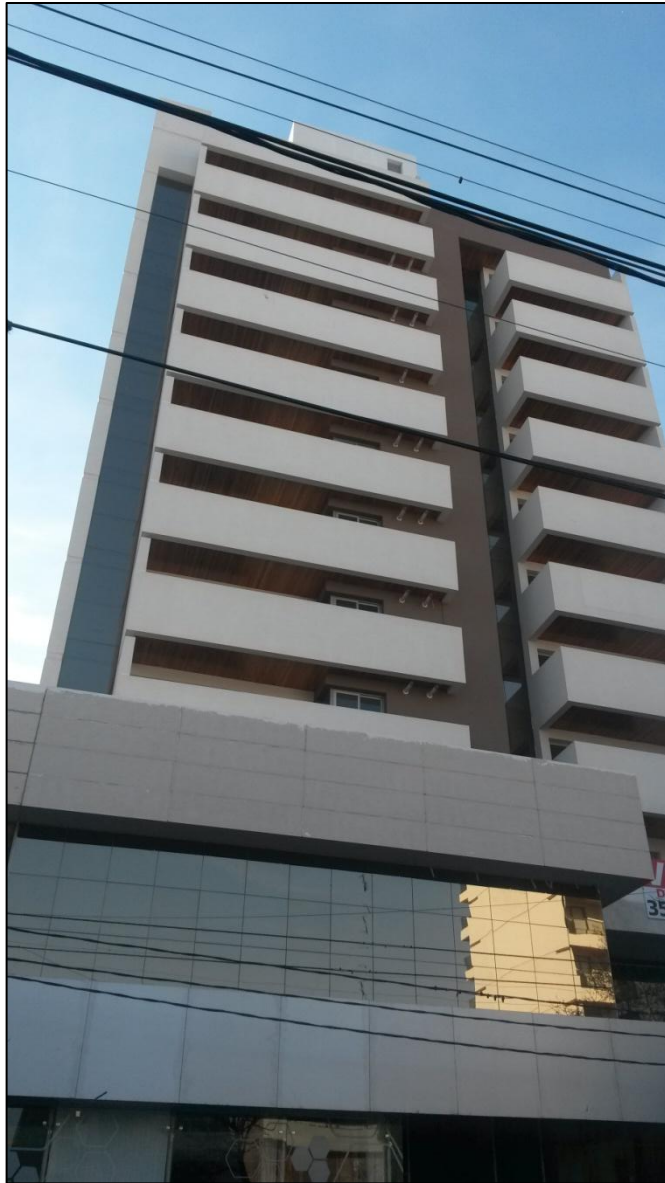
En la Figura 57 se puede apreciar la fachada del edificio Puerta del Sol II con el revestimiento plástico terminado casi en su totalidad, en colores blanco y cuero según lo establecido por el área de diseño de la empresa.

Figura 57: Fachada Puerta del Sol II.

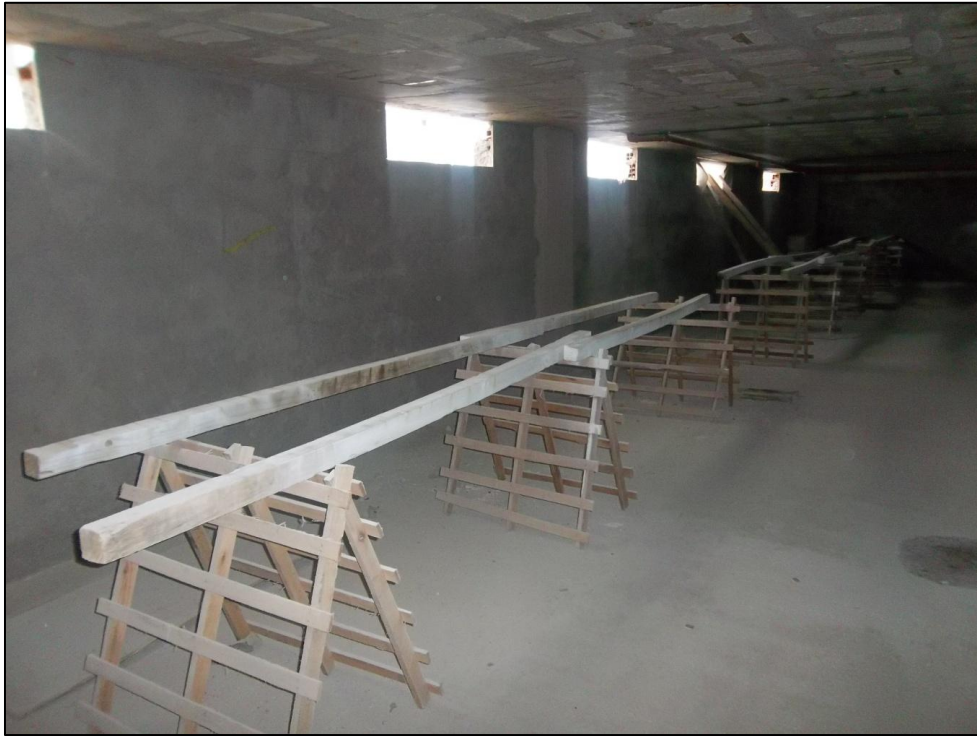
En la Figura 58 se pueden observar los caballetes distribuidos en el taller de pintura ubicado en las cocheras del edificio Puerta del Sol II. Los mismos están armados con tarimas y puntales de madera, aprovechando de esta manera los materiales que hay en el obrador. Sobre estos caballetes se colocan los marcos, hojas y zócalos de madera para realizar los trabajos de pintura correspondientes.

Figura 58: Taller de pintura en obrador de Puerta del Sol II.

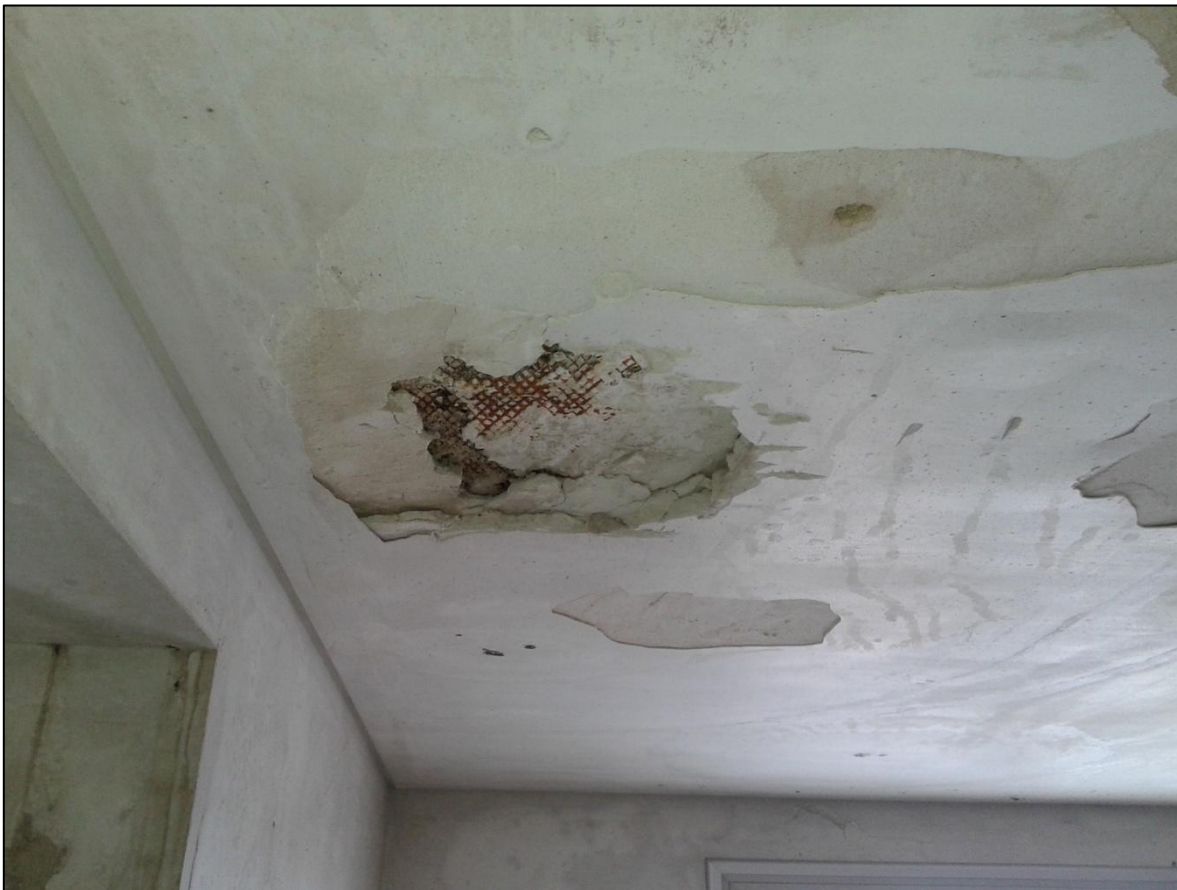
La realización estuvo supeditada a la finalización del revoque exterior ya que la azotea hizo las veces de depósito para el acopio de los materiales necesarios durante su ejecución (arena zarandeada, arena fina, cemento de albañilería, tachos de hidrófugo, tachos de agua). Además se ocupó parte del lugar para la instalación de los contrapesos de los andamios colgantes. El no tener terminada la cubierta de techo trajo aparejados muchísimos problemas de humedad principalmente en los pisos N° 10,11 y 12, debido a las excesivas filtraciones de agua en época de lluvia. (Ver Figura 60)

Figura 60: Deterioro en cielorraso de yeso por filtraciones de agua de lluvia.

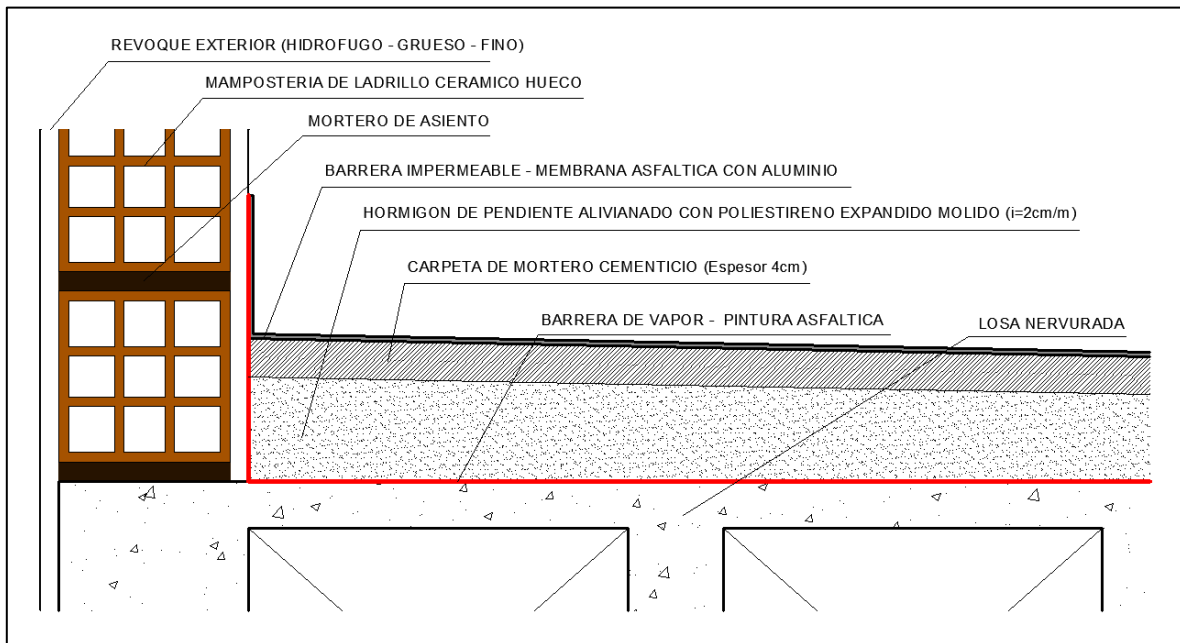
En la Figura 62 se observa el detalle constructivo de la cubierta de techo. Se trata de una cubierta plana del tipo convencional, en donde el hormigón de pendiente cumple también la función de aislante térmico debido a la incorporación de poliestireno expandido molido al amasado de la mezcla.

Figura 62: Detalle constructivo - Cubierta de techo.

La cubierta debe tener un espesor tal que permita embutir la cañería de la montante de gas de tres pulgadas de diámetro que llega a los nichos ubicados en la azotea, y por otro lado debe tener una buena pendiente que permita el correcto escurrimiento del agua hacia los desagües pluviales (se dio una pendiente de 2cm/m desde la mayor distancia al embudo).

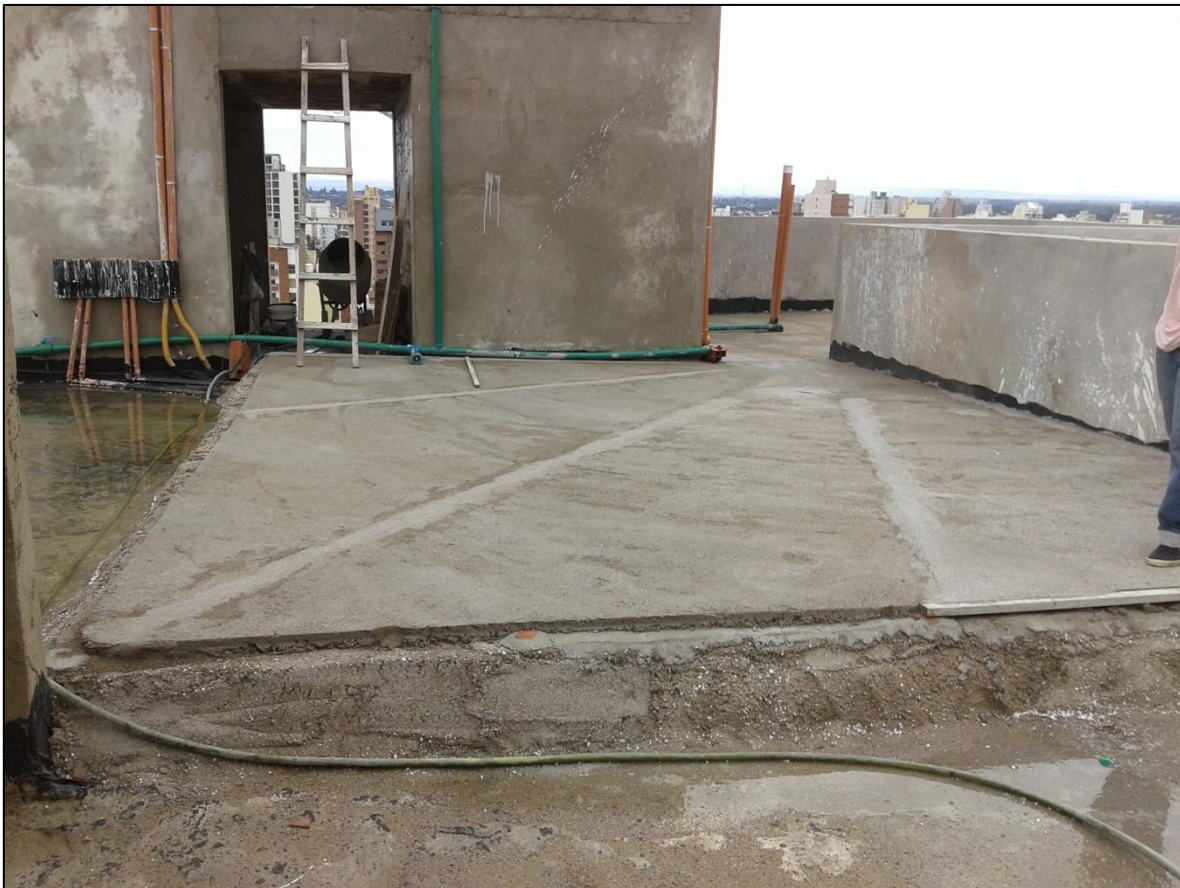
En la Figura 63 se observa la cubierta terminada parcialmente, donde se pueden apreciar las fajas utilizadas para la ejecución de la carpeta por encima del hormigón de pendiente.

Figura 63: Cubierta de techo

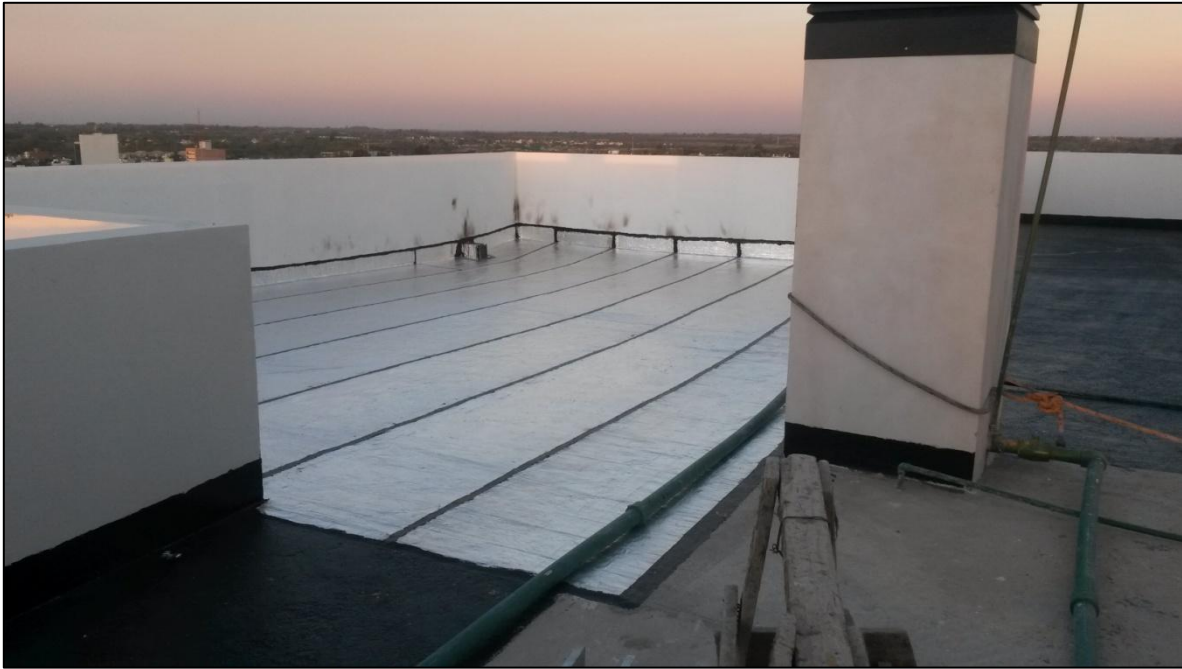
En la Figura 64 se puede ver el avance en la colocación de la membrana asfáltica sobre la cubierta del techo, siendo una de las últimas tareas a realizarse en el lugar.

Figura 64: Colocación de membrana asfáltica con aluminio en cubierta de techo.
