UNIVERSIDAD NACIONAL DE CORDOBA

PRACTICA SUPERVISADA

Carrera de Ingeniería Civil

***“Ejecución Cordón Cuneta y Badenes de Hormigón
sectores varios ZONA NORTE Ciudad de Córdoba”.***

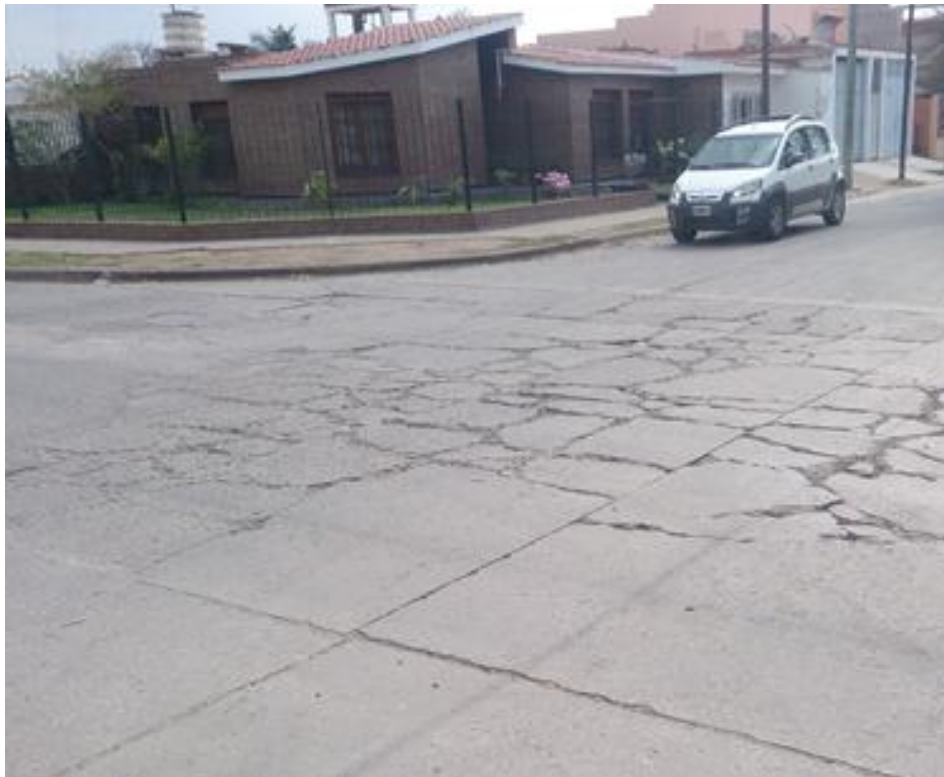
Figura 2.5: Intersección Tristán de Tejada y Martel de Cabrera.

En la *figura 2.5* se puede observar el estado de la intersección de las calles Tristán de Tejada y Martel de Cabrera antes de la intervención.

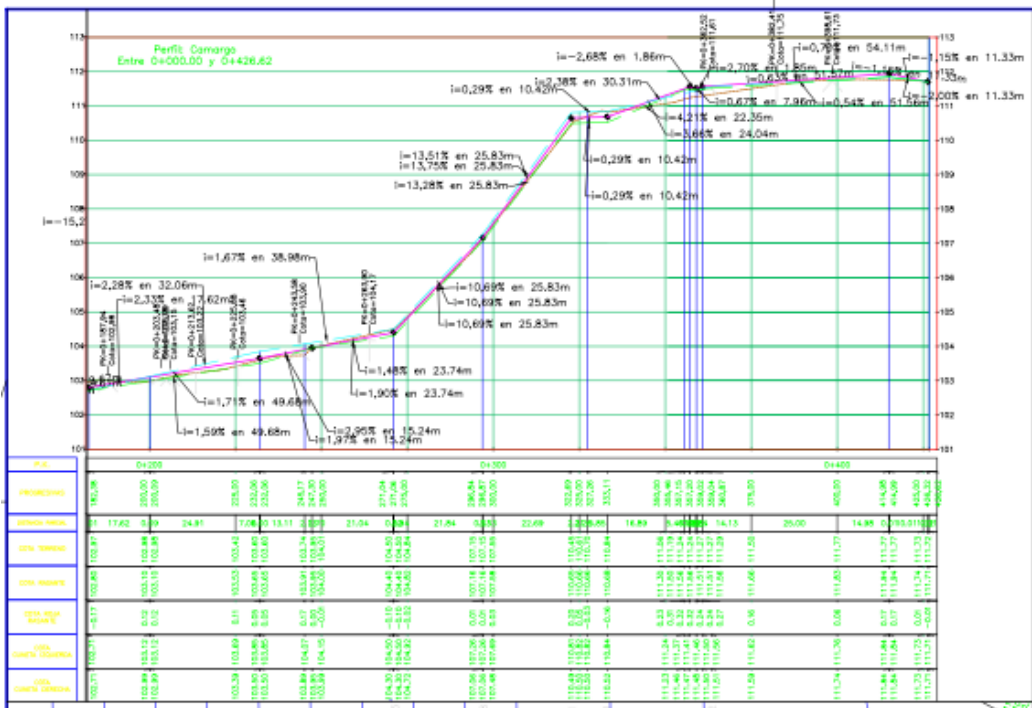
Figura 2.7: Perfil longitudinal calle Camargo entre Golgi y Ramón y Cajal.

La figura 2.7 muestra una parte del perfil longitudinal del proyecto de calle Camargo en donde se puede observar en color magenta la rasante, en sepia el terreno natural, también se muestran las pendientes y longitudes de cada tramo y los símbolos de umbrales y albañales proyectados en el perfil. En la “guitarra” se proporciona la información sobre progresivas parciales y totales, cotas de rasante proyectada, de terreno y cota roja, sirviendo de ayuda para una mejor interpretación en obra.

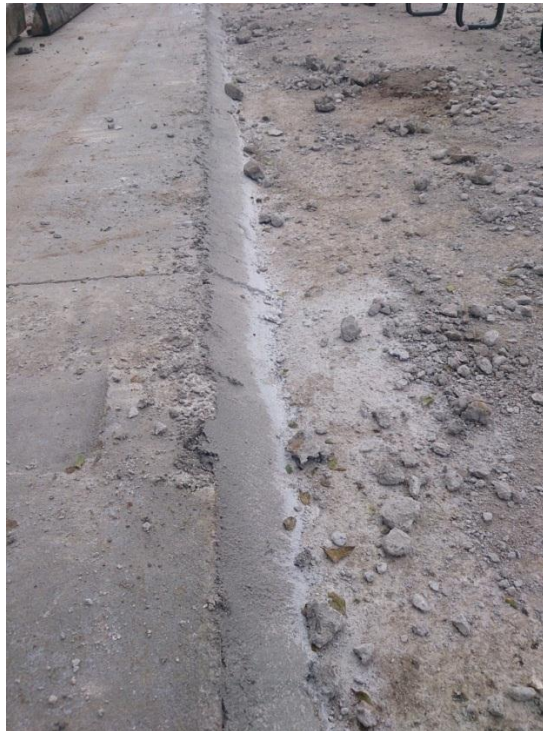
Figura 2.10: Nivel de la cuneta sobre calle Alberto Mascias.

Las cunetas fueron ejecutadas con una pendiente transversal uniforme del 7%, sin considerar en su terminación el desarrollo de la carpeta asfáltica, ya que la misma al presentarse despareja hubiera hecho que la cuneta de hormigón quedara muy desprolija. Debido a esto hubo tramos en los que el borde exterior de la cuneta quedaba a nivel con la carpeta, casos donde quedaba un diente sobre elevado, o casos donde la cuneta quedaba por debajo de la carpeta asfáltica, tratando de ajustar el diseño para que estas diferencias fueran lo menor posible. En la *figura 2.10* se puede ver el caso en que el nivel de la cuneta quedaba por encima del de la carpeta asfáltica, con la terminación realizada a fin de que no quedara un salto que generara grandes molestias a los conductores.

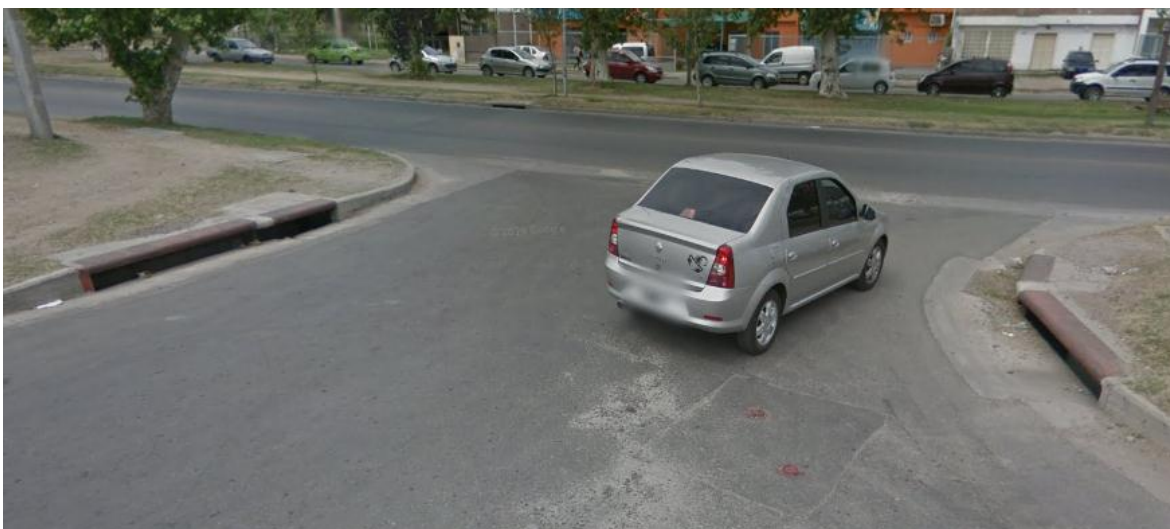
Figura 2.11: Sumideros sobre calle A. Mascias y Av. Juan B. Justo.

En cuanto a la altimetría, en este caso se presentaba una topografía prácticamente llana, por lo que hubo tramos en los que se debió respetar una pendiente mínima para el escurrimiento de las aguas superficiales, donde en algunos casos coincidía con la pendiente de la carpeta existente. Aquí los condicionantes eran sobre la calle Mascias en la intersección con la Av. Juan B. Justo, las bocas de tormentas existentes, tal como se puede observar en la *figura 2.11*, y del lado de la calle Mackay Gordon, los umbrales de las construcciones.

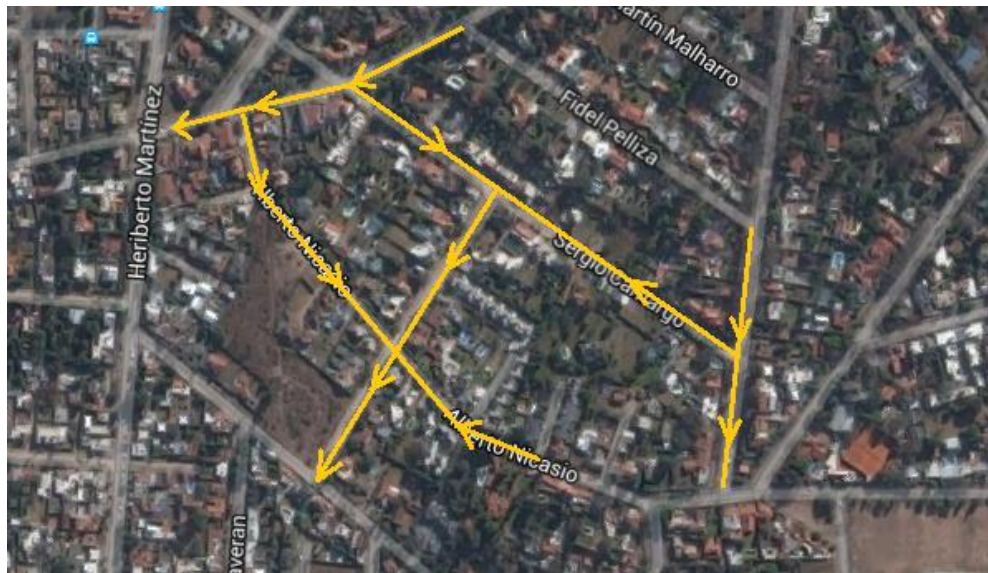
Figura 2.13: Sentido de escurrimiento de las aguas superficiales.

El desagüe de las aguas pluviales se realizó por las cunetas de las calles ejecutadas, desembocando todas estas en la calle Piñero. En la *figura 2.13* se puede observar el sentido de circulación del agua superficial en el entorno de la zona trabajada.

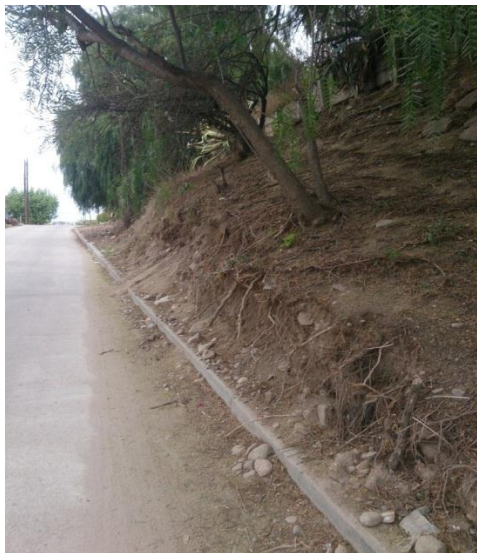
Figura 3.3: Talud existente sobre calle Nicasio.

Como se mencionó anteriormente, en este caso el ancho de calle de 7,00 m no era factible, ya que tampoco era posible correr el eje de la misma hacia el norte por que el ancho de vereda era un condicionante al tener las dimensiones mínimas (2,50 m de ancho) y la Inspección, debido a experiencias pasadas no estaba de acuerdo en achicar esta vereda por problemas ocasionados con los vecinos en otros barrios por ejecutarlas con un ancho menor al mínimo. Sumado a esto, la obra no tenía ítems que contemplaran este trabajo para que se realizase adecuadamente y que la vivienda no corriera riesgos. Por ende, la solución fue la ejecución de la calle Nicasio con un perfil transversal de 4,00 m de ancho, evitando tocar el talud existente. La situación mencionada con el talud respectivo se puede observar en la *figura 3.3* a continuación:

El ancho del perfil tipo adoptado fue de 7,00 m, desarrollándose este en todas las calles ejecutadas, salvo en la calle Nicasio entre las calles Golgi y Ramón y Cajal donde sufrió una variación en el tramo inicial considerado desde esta última, a causa de la topografía del lugar. El problema fue la existencia de un talud con una gran inclinación con orientación al sur, el cual se encontraba invadiendo la zona de proyecto por donde debía pasar la calzada con el perfil transversal tipo de 7,00 m de ancho. Se pudo observar en la parte superior de este talud la existencia de una vivienda, la cual corría grandes riesgos de derrumbe si no se hacían las contenciones correspondientes, para el caso en que se hubiera optado por respetar el ancho de calzada de 7,00 m y procedido a realizar el desmonte necesario.

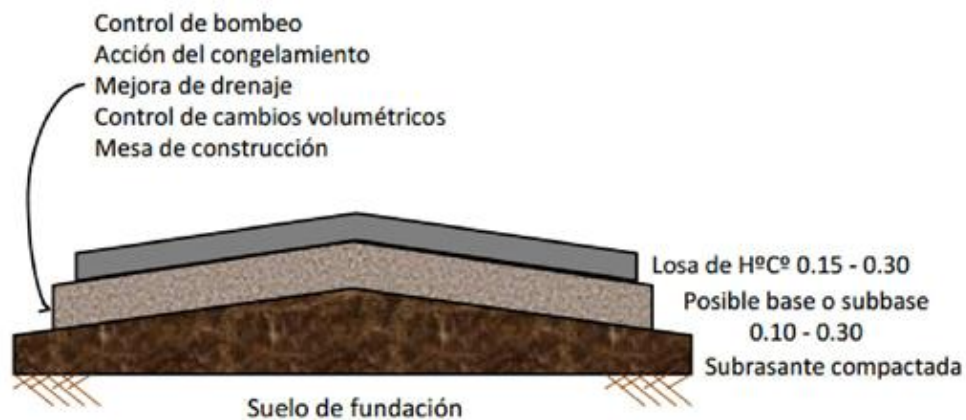
Figura 3.5: Perfil transversal de la conformación del paquete estructural.

Tanto los badenes, bocacalles y cordones cunetas se ejecutaron sobre la subrasante compactada en 0,15 m de espesor densificada al 95% del ensayo AASHTO T-180 constituida por suelos con densidad máxima no inferior a 1,70 kg/m³ correspondiente al ensayo AASHTO T-99. La resistencia de estos pavimentos está dada por la resistencia del hormigón a flexo-tracción, donde el espesor de la losa debe ser el suficiente para que las tensiones de tracción no superen la resistencia del hormigón a tracción. No es tan importante la elevada resistencia sino la uniformidad de esta en todo el pavimento. Se puede destacar que los pavimentos rígidos se colocan directamente sobre la subrasante, como es el caso presentado, o sobre una posible base o subbase granular. A continuación se hará una breve descripción teórica de cada uno de los elementos que conforman el pavimento rígido, representado gráficamente en la *figura 3.5*.

- a) *Suelo de fundación*: es el suelo natural
- b) *Subrasante*: La subrasante es el soporte natural, preparado y compactado a la densidad cercana a la correspondiente a la humedad óptima, en la cual se puede construir un pavimento. En la *figura 3.6* podemos observar la preparación de la subrasante para la ejecución del badén norte de la intersección entre las calles A. Mascias y Felipe Beltrame en B° Horizonte I y II.

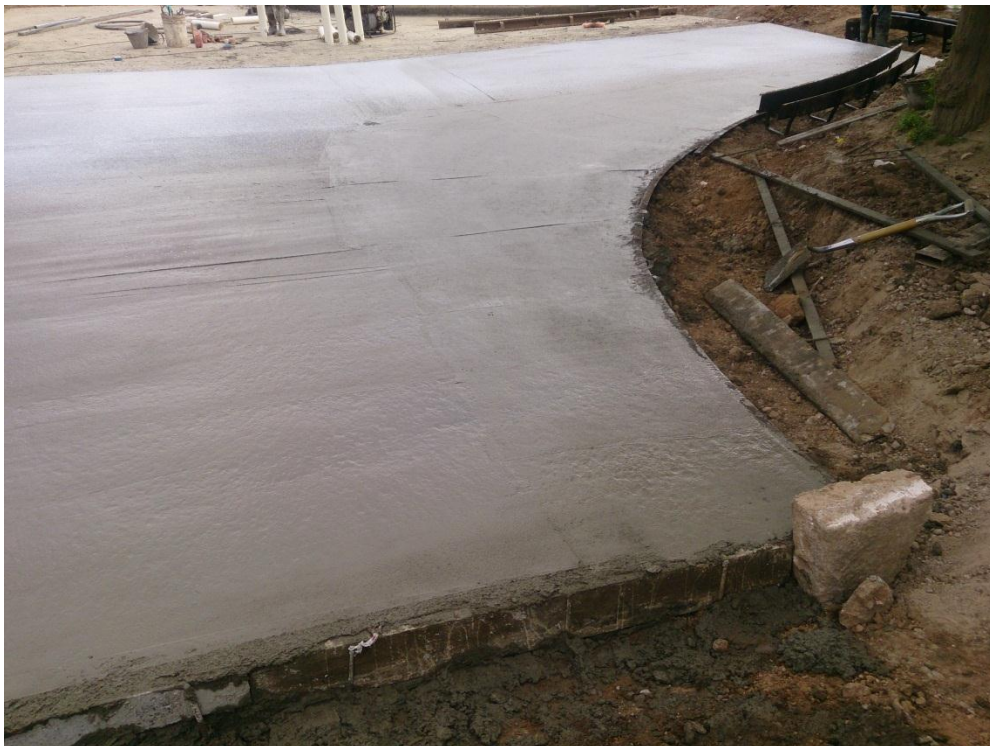
Figura 3.7: Ejecución losa de hormigón simple para badén.

d) Losa: La losa es de Hormigón simple. El dosaje mínimo de cemento debe determinarse en base a ensayos de laboratorio y por experiencia previas de resistencia y durabilidad. En la *figura 3.7* se observa la ejecución de una losa de hormigón simple en uno de los badenes, en la cual el paso siguiente es la colocación de los moldes de cordón y su hormigonado.

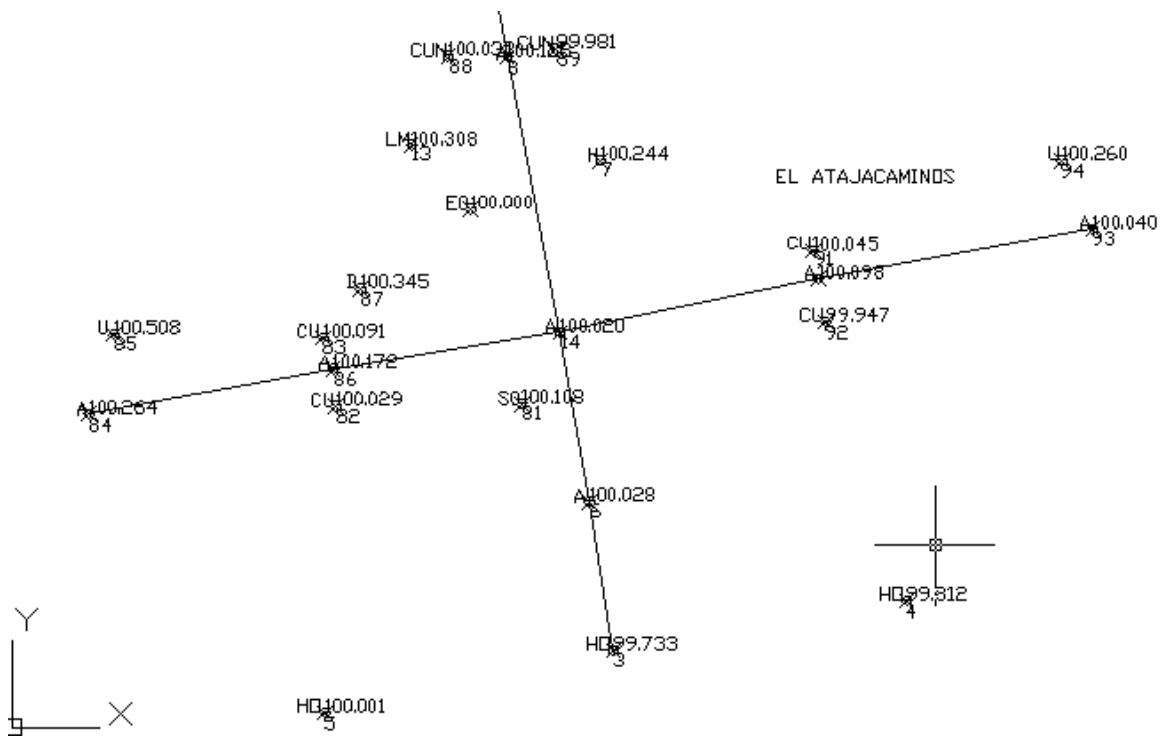
Figura 4.1: Plano de relevamiento en B° Arenales.

En la *figura 4.1* se puede apreciar un detalle de la digitalización de uno de los relevamientos realizados sobre las calles El Benteveo y El Atajacaminos en Bº Arenales. En la misma se aprecia que para cada punto a relevar se establece un código de punto para su comprensión, por ejemplo “A” equivale a eje, “U” a umbral, “LM” a línea municipal, entre otros.

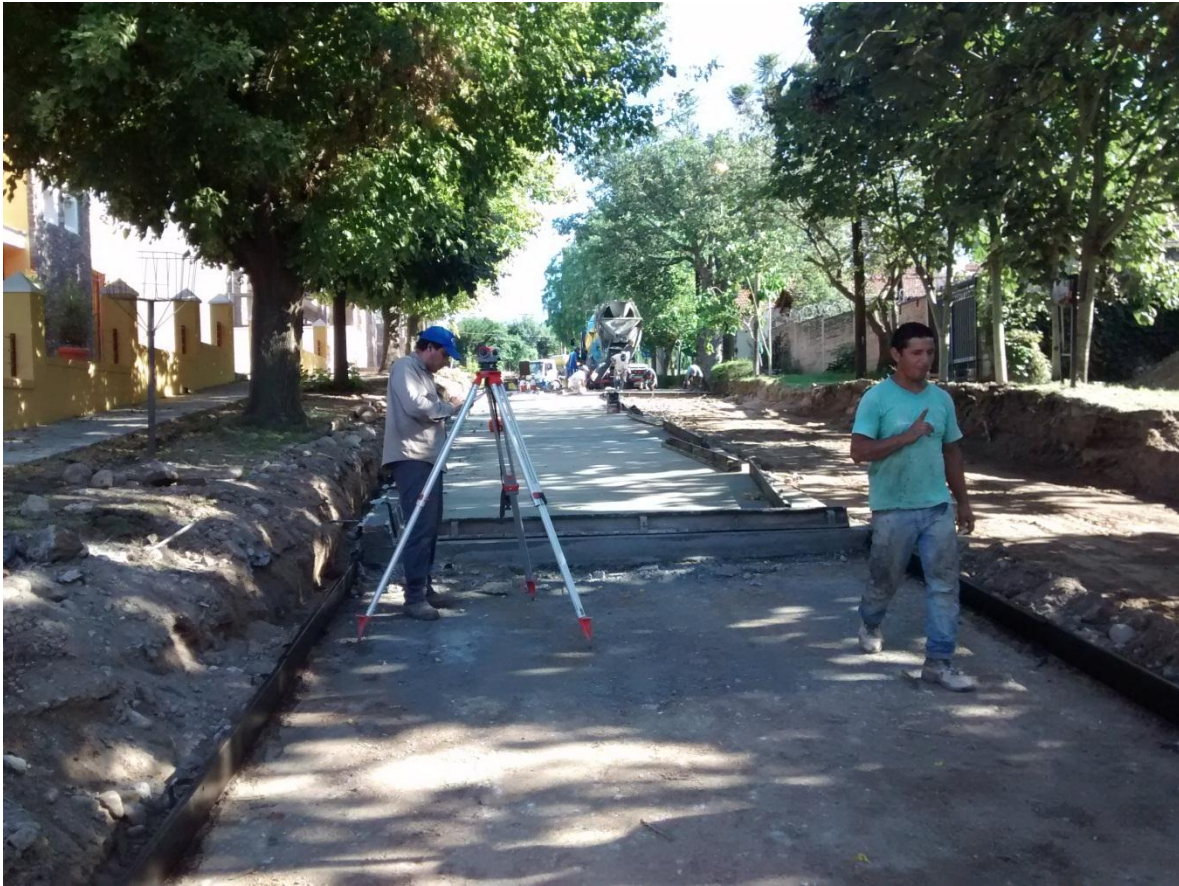
Figura 4.2: Nivelación con nivel óptico.

Esta tarea se realizó con nivel óptico – nivelación geométrica, como se puede apreciar en la figura 4.2:

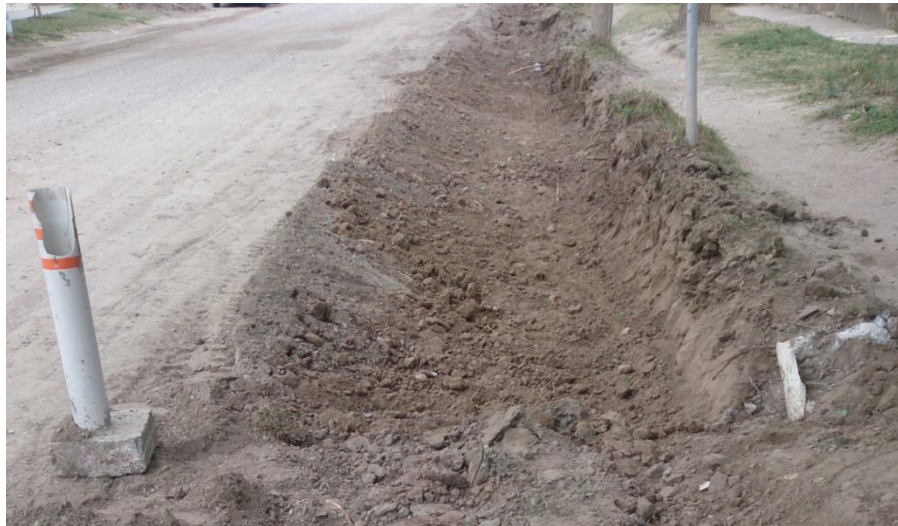
La maquinaria empleada para esta tarea fue una pala cargadora marca Lonking con un balde con capacidad de 1,80 m³ y dos mini cargadoras marca Lonking con baldes de capacidad de 0,45 m³. La pala cargadora fue utilizada para aquellos movimientos de suelo de gran escala, como las calles que fueron pavimentadas completamente o algunos badenes, y también para cargar los camiones que extraían el material sobrante de los desmontes. Para el caso de las cunetas, el movimiento de suelo fue realizado con las minicargadoras por una cuestión de simplicidad y comodidad, ya que al trabajar en estos barrios urbanizados los espacios disponibles para movilidad son más acotados. En la *figura 4.3* se puede apreciar el movimiento de suelo realizado para la apertura del cajón para la ejecución de cordón cuneta. Según ordenes de la Inspección, el cajón para la ejecución de cunetas se debió abrir en un ancho de 1,20 m, permitiéndose abrirlo en sentido perpendicular al eje de la calle.

Figura 4.3: Apertura de cajón para ejecución de cordón cuneta.

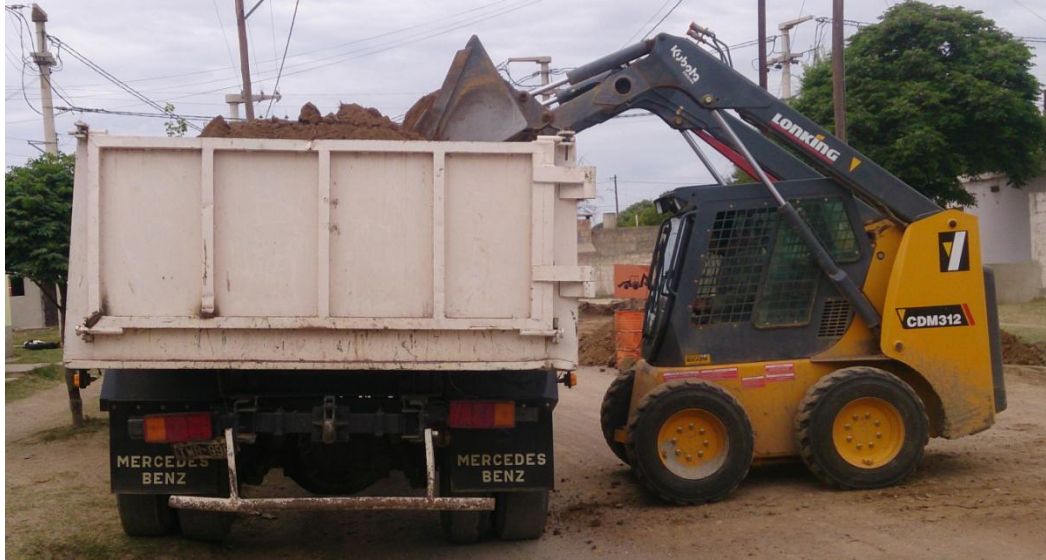
El material sobrante del movimiento de suelos fue acopiado en un terreno privado hasta su extracción definitiva. En la *figura 4.4* se puede observar el trabajo de una mini cargadora cargando un camión volcador con el material sobrante del desmonte para su extracción definitiva, como se explicara anteriormente.

Figura 4.4: Extracción definitiva de material.

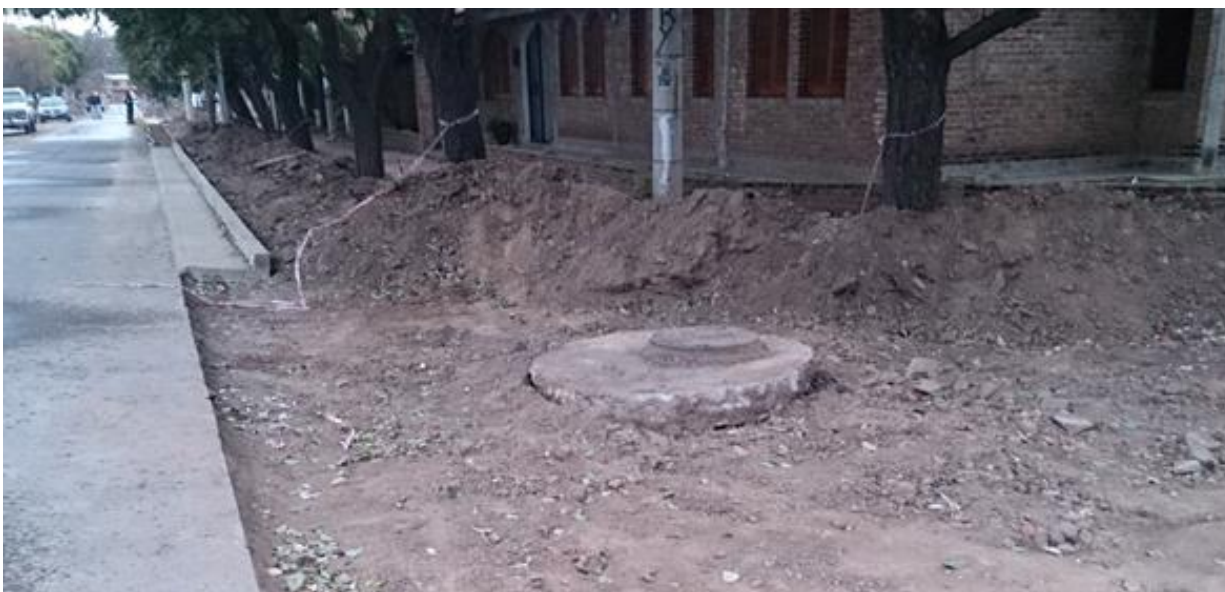
En este sector en las intersecciones orientadas hacia el sur había en todos los badenes a ejecutar bocas de registro de cloacas, las cuales no presentaron grandes complicaciones, salvo en dos casos que debieron ser bajadas para que quedaran al mismo nivel del hormigón terminado. En la *figura 4.6* Se puede apreciar una de las intersecciones mencionadas, en este caso entre las calles A. Mascias y Piloto Origone donde se observan las dos tapas de cloacas.

Figura 4.6: Bocas de registro de cloacas.

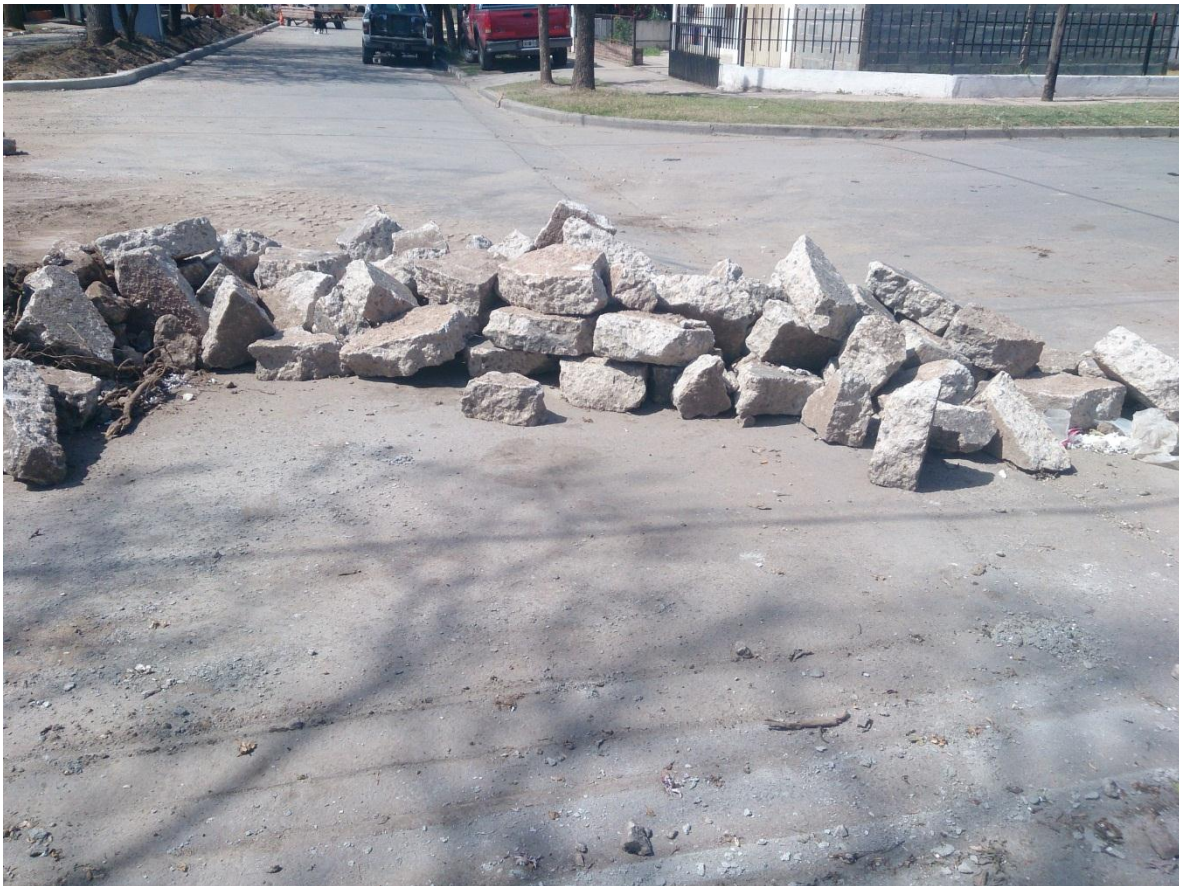
A modo general para los tres barrios mencionados, la colocación de barreras físicas en los frentes de trabajo fue un aspecto fundamental, donde si no eran colocadas a lo largo de todo el perfil transversal, los vehículos transitaban de igual manera por más señalización que se colocara, ya que estas eran desplazadas o ignoradas. Esta situación se puede observar en la *figura 4.7* donde en este caso la barrera se encuentra realizada con la acumulación del material producto de la rotura del badén a reparar.

Figura 4.7: Barrera física.

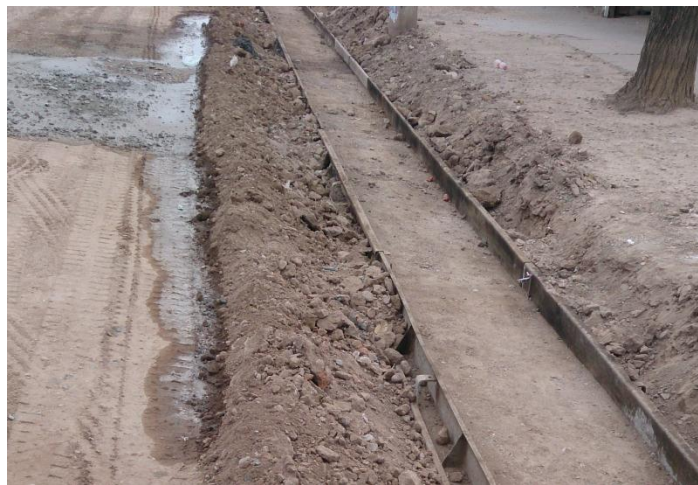
En las cunetas, el método utilizado fue el humedecimiento del suelo mediante el riego con manguera, para luego realizar la compactación con una mini cargadora con accesorio de rodillo liso vibratorio. Al no poder ingresar un elemento tal como una rastra para la escarificación del suelo, en los casos en que fue requerida la escarificación la misma se realizó con la ayuda de una mini cargadora. En la *figura 4.8* podemos observar la subrasante de una cuneta ejecutada.

Figura 4.8: Preparación de subrasante.

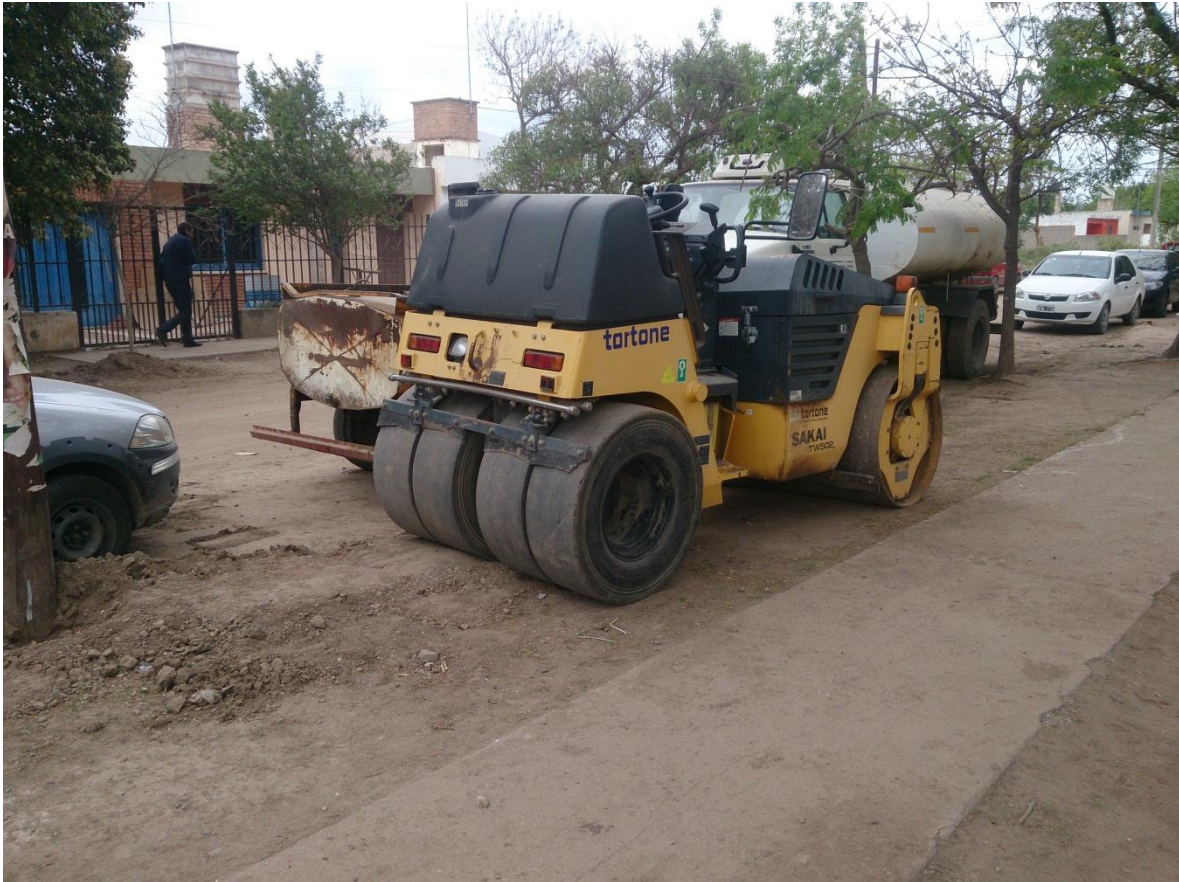
Para la ejecución de los badenes, bocacalles y tramos de calle pavimentados completamente, las tareas se realizaron con un vibrador autopropulsado mediano marca Sakai, tal como puede observarse en la *figura 4.9*.

Figura 4.9: Vibrador autopropulsado mediano.

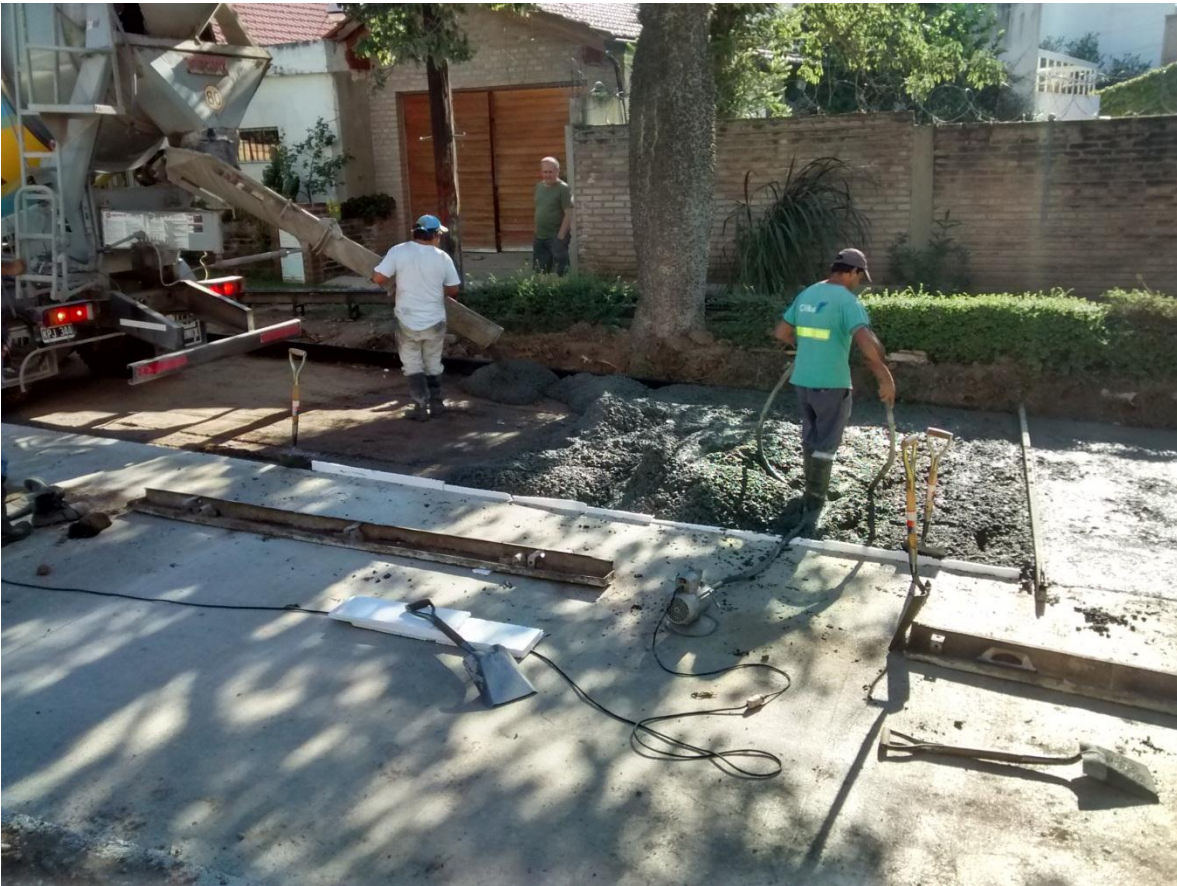
En esta etapa el nivel de vibrado debió ser el adecuado para lograr una máxima densidad y compacidad de la masa, evitando la segregación a causa de un exceso de vibrado. El hormigón colocado junto a los moldes y a las juntas se compactó con un vibrador mecánico “de tipo aguja” inserto en la mezcla, tal como se muestra en la *figura 4.10*, accionándolo a lo largo de todos los bordes de los moldes pero con el cuidado de no tocarlos. La operación se realizó hasta tan pronto se observó la cesación del desprendimiento de grandes burbujas de aire y una vez finalizada la compactación, no permití que se pise nuevamente esa superficie.

Figura 4.10: Vibrado de hormigón con vibrador monofásico de tipo aguja.

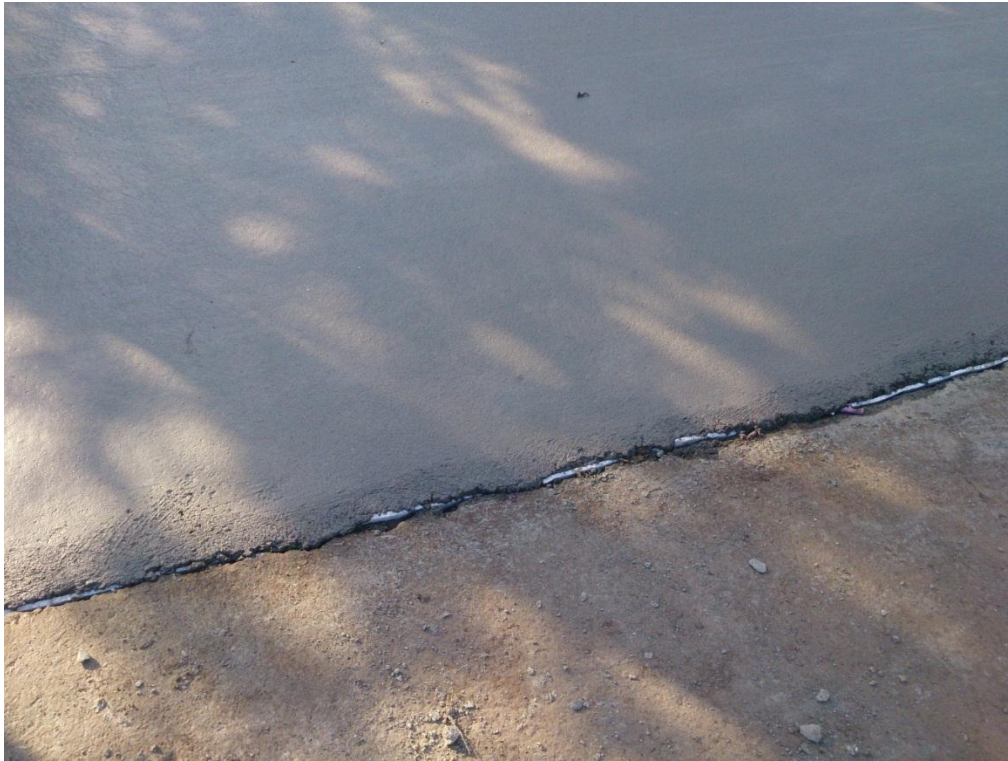
Se construyeron en aquellos casos en que se debió unir un pavimento existente con un pavimento nuevo. La forma de materializar la misma fue con telgopor de 2,50 cm de espesor y una altura igual a la del pavimento a ejecutar.

El método constructivo se basó en la colocación de telgopor en una altura igual a la losa a construir, tal como puede apreciarse en la *figura 4.11*. Al momento de realizar el tomado de junta, se raspo el telgopor en una altura de 4 cm aproximadamente, se le echo una capa de arena fina para luego sellar dicha junta. La finalidad de colocar la arena fina fue para evitar que el material con el que se sellara la junta destruyera el telgopor, asilándolo de esta manera.

Figura 4.11: Junta de dilatación.

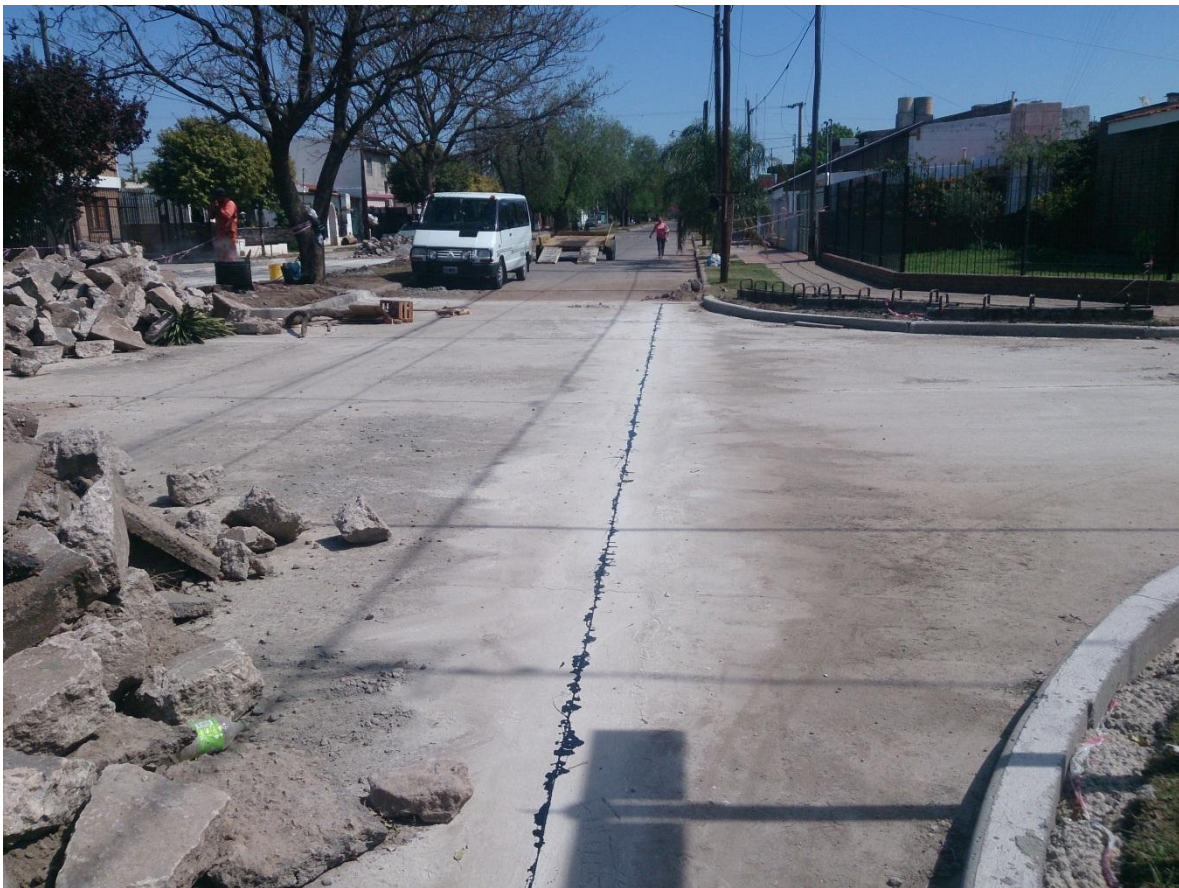
Debido a esto, se utilizó una mezcla de alquitrán en panes con material bituminoso tipo ER-1 en proporción aproximada de mezcla 1:1 en volumen, todo en caliente, por lo que se debió disponer del equipo de calentamiento, siendo este un tacho de 200 litros cortado por la mitad, el cual era calentado con leña. Se cubrió con el material toda la junta en ancho y longitud, dejando un pequeño resalto sobre el pavimento, tal cual se aprecia en la *figura 4.13*.

Figura 4.13: Tomado de juntas.

Posteriormente se eliminó todo el material excedente con ayuda de una pala, pasándola al ras de la superficie.

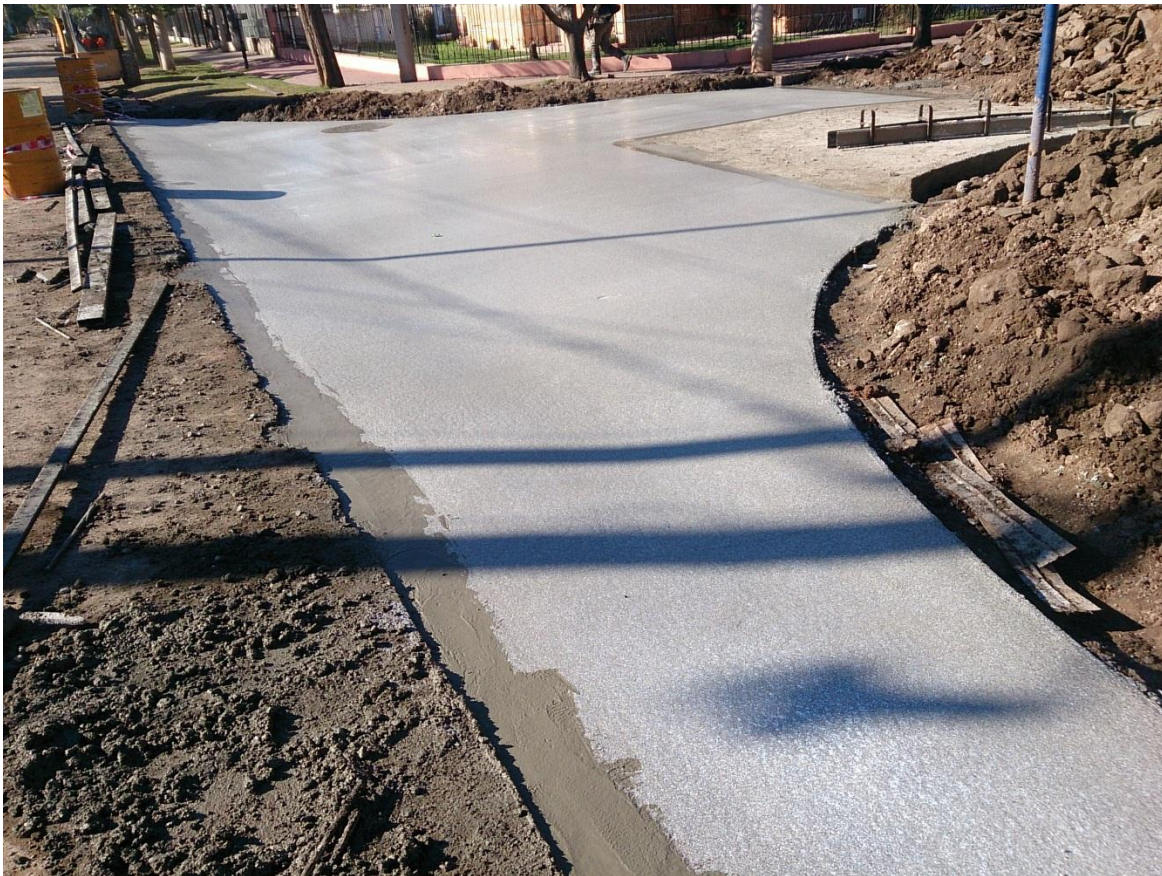
El producto que fue utilizado en el curado del hormigón, se denomina Antisol de la marca Sika. Es un compuesto líquido desarrollado a partir de resinas vehiculizadas en solventes. Al tener pigmentación blanca, la membrana formada tiene gran reflectancia a la luz solar, con lo cual se impide la absorción de calor por el hormigón y por ende se evita que aumente la temperatura del mismo. En la *figura 4.14* se puede observar el badén ejecutado en la intersección de las calles A. Mascias y Raúl Goubat, en el cual se acababa de aplicar el Antisol normalizado.

Figura 4.14: Badén con aplicación de Antisol.

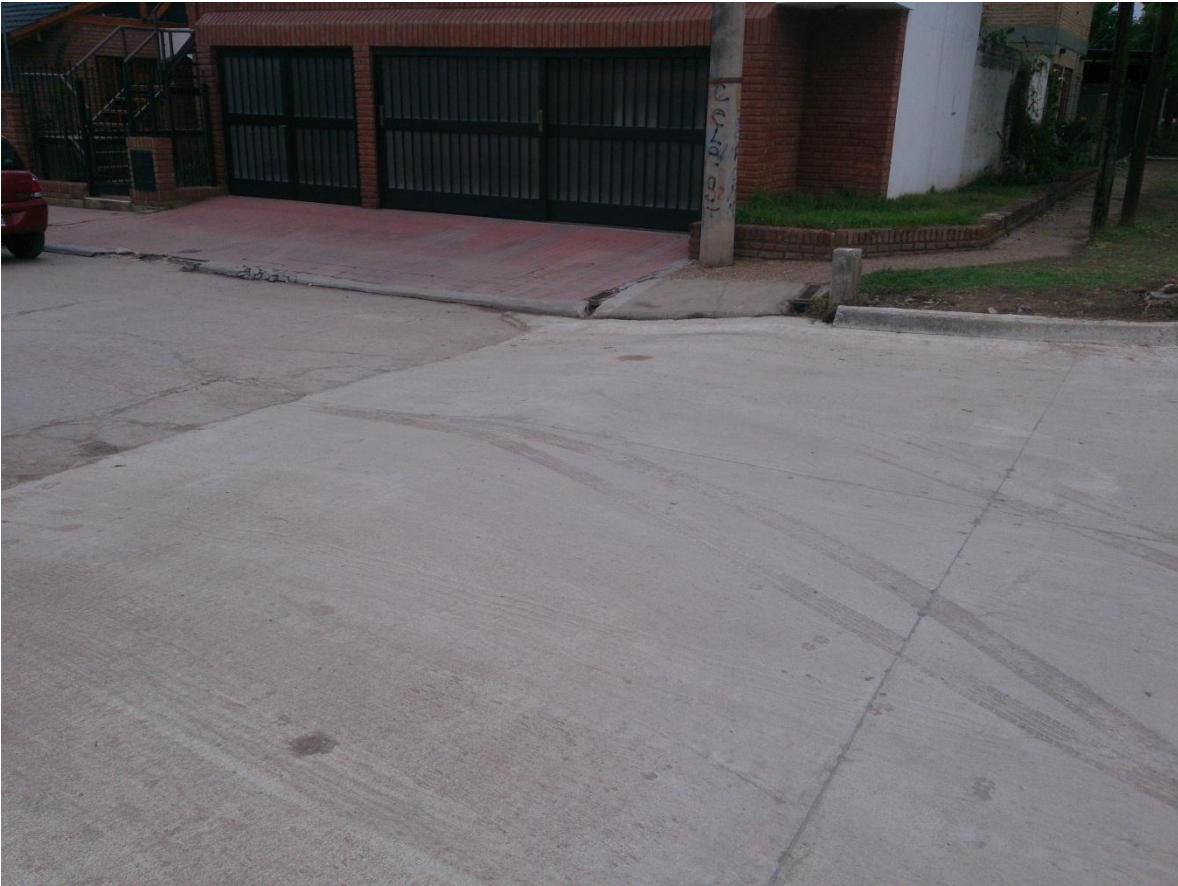
En las tres zonas trabajadas, el horario de hormigonado fue variando, siendo en barrio Arguello durante la mañana, siendo esta la condición ideal, en barrio Horizonte I y II y barrio Marqués de Sobremonte dada la disponibilidad y los turnos para la llegada de los camiones mixer a la obra, generalmente esta tarea se realizaba después del mediodía. Bajo estas circunstancias, debía proteger adecuadamente la superficie del hormigón para impedir la circulación de personas o animales sobre el hormigón fresco por la tarde o noche cuando no quedaba nadie a cargo en la obra. También se dispuso de un guardia que quedaba como cuidador para evitar que se remuevan las barreras antes del librado al tránsito, especialmente en las primeras veinticuatro horas, tarea que a veces se veía dificultada ya que la función de este guardia también era cuidar las herramientas y maquinas que quedaban en la obra. Ante un descuido, una noche en una de las intersecciones se removieron las barreras, y circularon dos automóviles por un badén que había sido hormigonado hacia pocas horas, dejando las huellas tal como puede apreciarse en la *figura 4.16*.

Figura 4.16: Marcas producto de la circulación de vehículos.

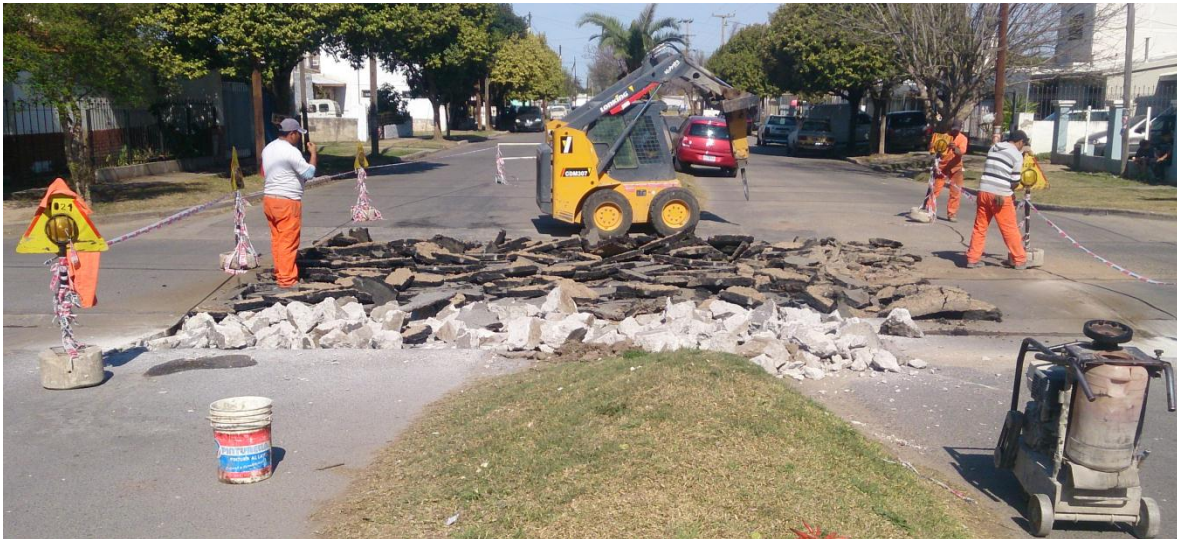
Cabe destacar que la rotura se realizó sobre pavimento flexible, tal como se puede observar en la *figura 4.18*, y sobre pavimento rígido, donde esta tarea se vio beneficiada debido al notable deterioro que presentaba el hormigón existente, donde la rotura fue más simple.

Figura 4.18: Rotura de pavimento flexible.

La maquinaria utilizada fue al igual que en los casos anteriores una mini cargadora con accesorio de martillo hidráulico. Los productos de la rotura fueron extraídos en camiones volcadores con una capacidad de 6,00 m³.

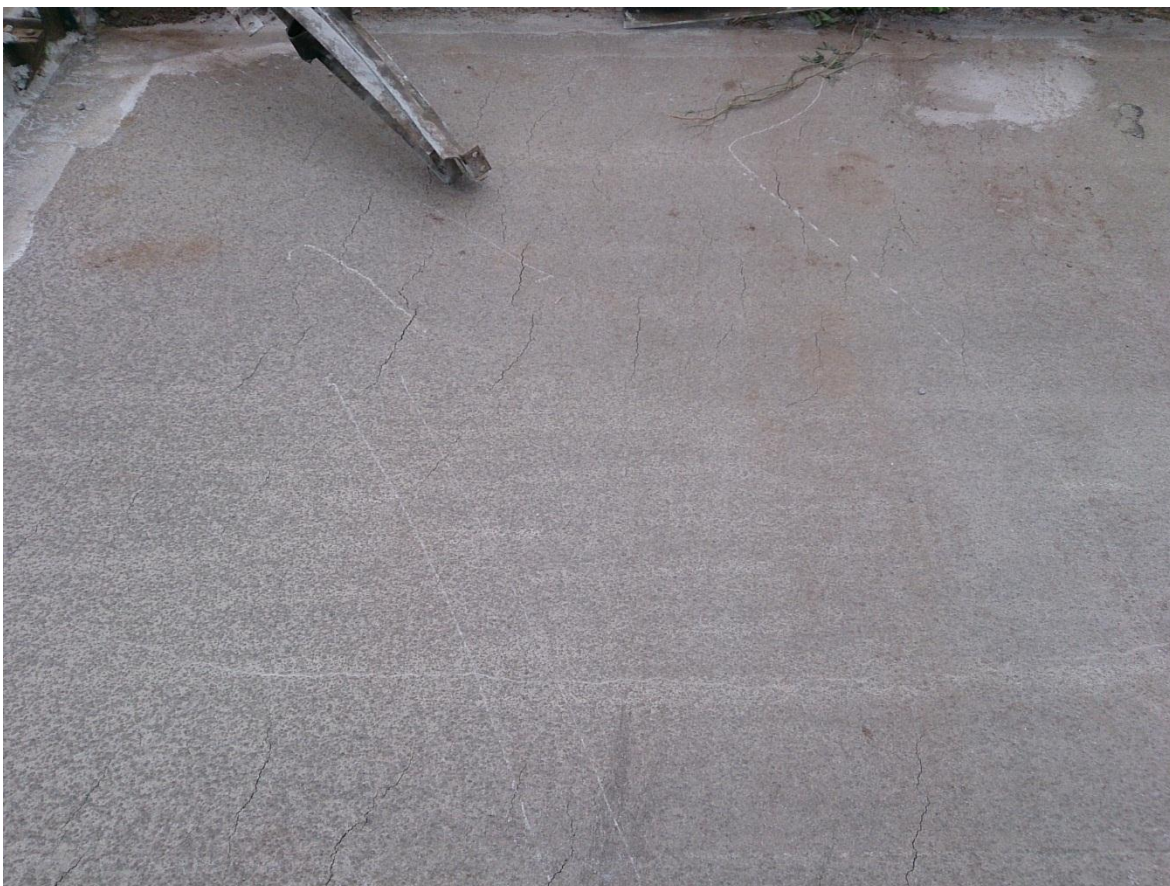
En barrio Horizonte I y II, en el hormigonado de la intersección de las calles Anchorena y A. Mascias sucedió que uno de los días de trabajo, el camión hormigonero se retrasó y llego a obra en un horario en que yo no me encontraba, ni tampoco el capataz, que había salido a realizar una compra de material, dejando a cargo al puntero de la cuadrilla. Al comenzar la descarga del hormigón, ante la mala calidad del mismo y la dureza que presentaba, el puntero autorizo a que le agregaran agua a la mezcla, agregándole así 250

litros. El resultado fue que al otro día del hormigonado, la losa ya se encontraba fisurada en su totalidad, tal como puede apreciarse en la *figura 4.19*.

Figura 4.19: Fisuras en el hormigón.

Debido a esto el paño afectado fue rechazado por la inspección debiendo reconstruirse.

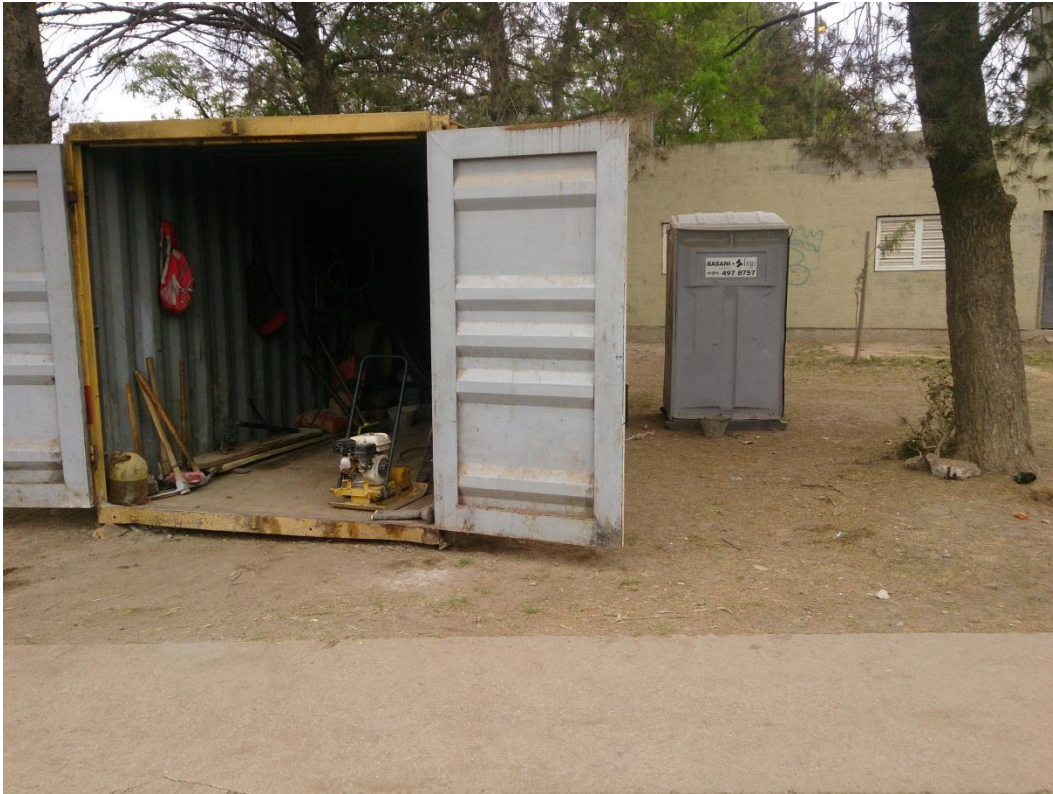
Para la ubicación se buscaron lugares cercanos a la zona de trabajo, delimitándose tanto en barrio Arguello y Horizonte I y II una zona de obrador en terrenos baldío con consentimiento de sus propietarios, donde se dispuso un contenedor cerrado para guardar las herramientas manuales de trabajo. También se instaló un baño químico al servicio del personal. Esta situación se puede observar en la *figura 4.20*.

Figura 4.20: Obrador móvil en barrio Horizonte I y II.

Las necesidades de agua para obra se surtieron con tanques de 1.000 lts cerrados y la energía eléctrica por medio de generadores de energía.
