***PRÁCTICA PROFESIONAL SUPERVISADA***  
***Ingeniería Civil***

***Intercambiador vial***  
***Av. Rafael Núñez - Av. Donato Álvarez***

**Santiago, Rodrigo Ivan**

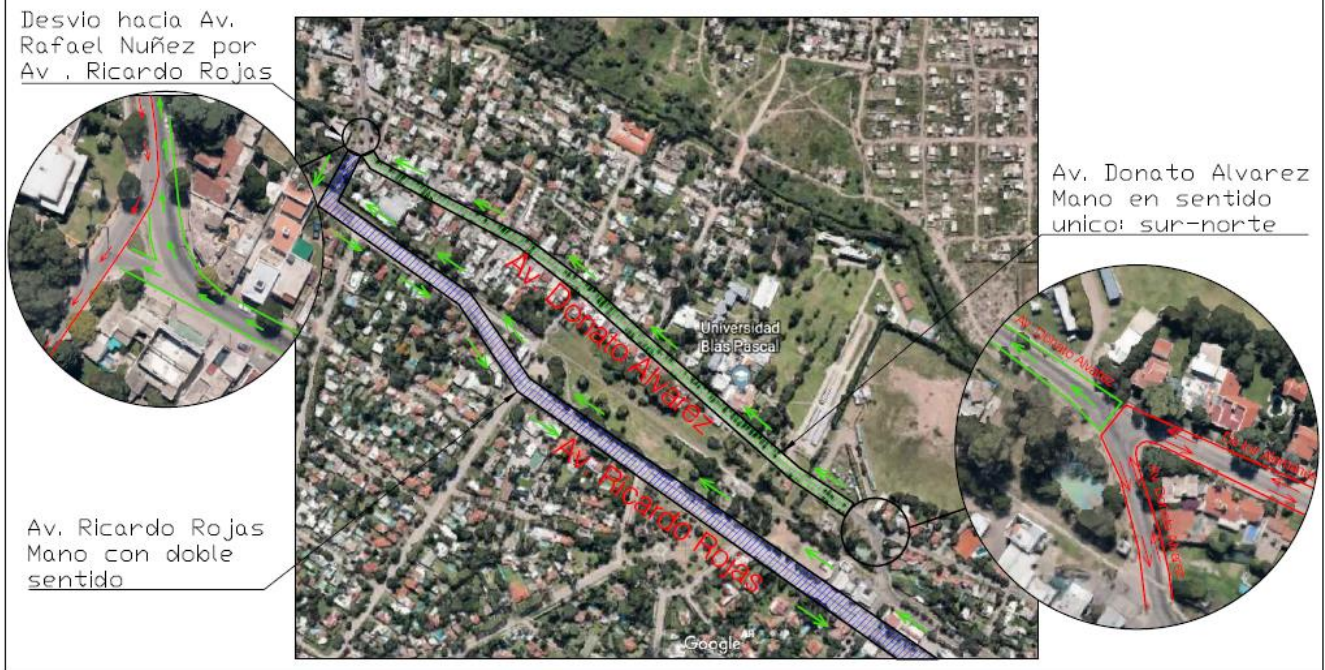
Figura 10: Desvío y corte propuesto en calle Av. Donato Álvarez.

Para mayor detalle en la siguiente imagen se muestra la circulación del tránsito propuesto para el avance de la obra.

En una primera etapa los vehículos circularon por la mano izquierda, mientras que en la derecha se trabajó hasta completar la mitad de la rotonda y ramales, tanto suroeste entrante como sureste saliente. Este avance de obra posibilitó que una vez finalizado dicho tramo, los vehículos circularon por el mismo mientras la obra continuaba con la mitad de la rotonda y lo ramales faltantes.

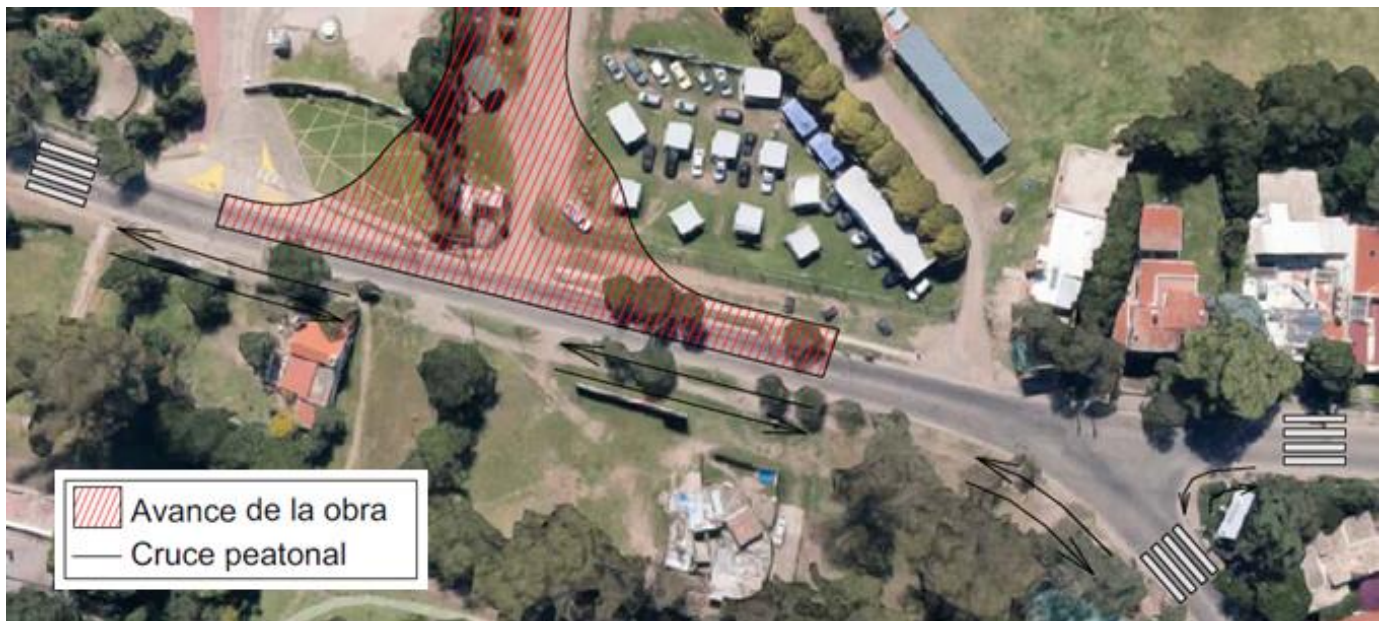
*Figura 11: Cruce de peatones para asegurar su seguridad.*

Otras de las tareas que se realizó, fue la determinación de los pasos peatonas. Debido a que el cerco perimetral de la obra se ubicó a la mitad de la calzada por la reducción del 50% de la misma, los peatones no tendrían un paso seguro al lado del mismo ya que por ser una obra vial se trabaja con maquinaria pesada. Por lo tanto, se decidió que los peatones transiten por la vereda del frente de la obra, colocando las sendas peatonales al inicio y final de obra con sus respectivas señalizaciones (cartelería y sendas peatonales pintadas en la calzada).

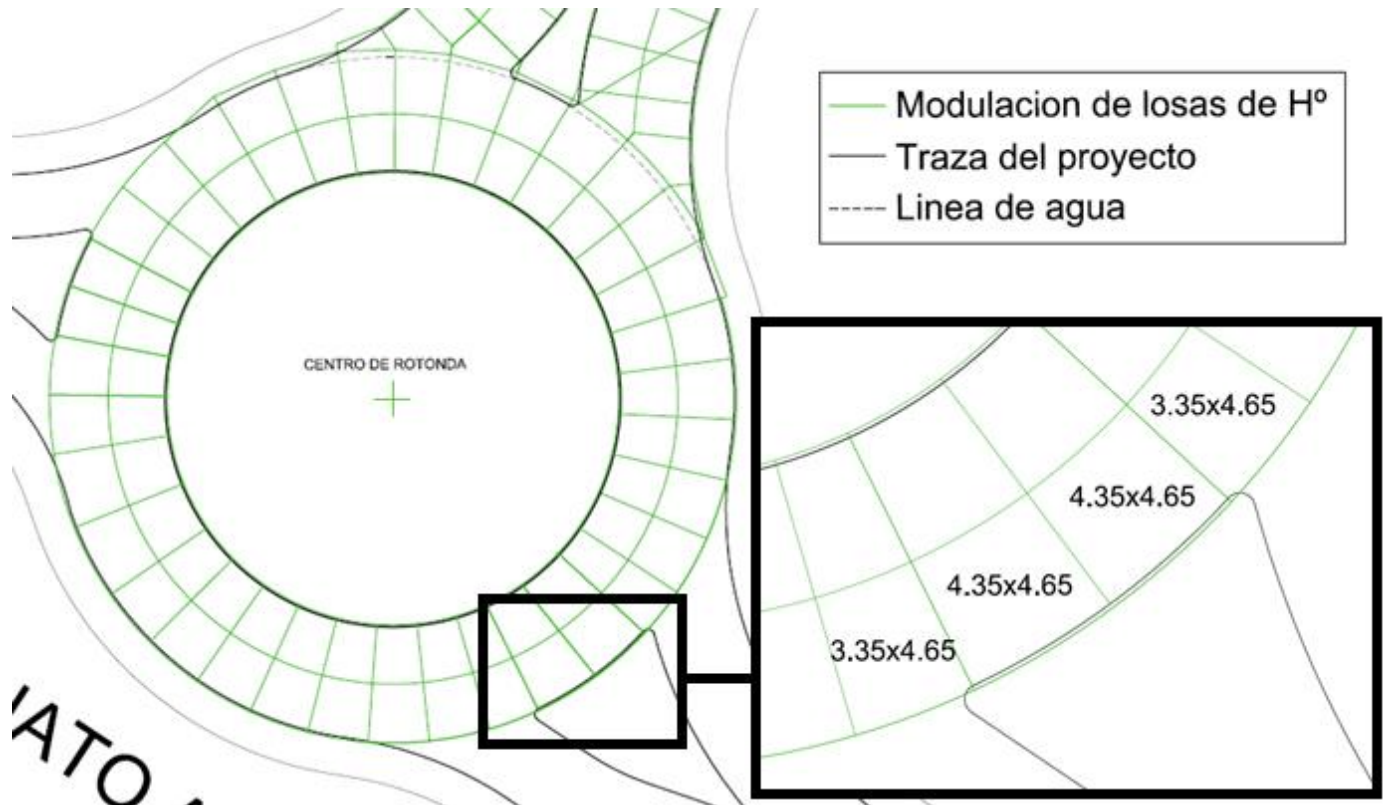
Figura 14: Modulación de losas de Hº en sector 1: Rotonda.

La modulación que se planteó fue a partir del centro de la rotonda hacia las afuera de la misma dividiendo la rotonda en perfiles transversales separados unos de otros cada 4 metros. Como el carril la rotonda presenta un ancho de 9,30 metros de espalda de cordón a espalda de cordón, se decidió por dividir el perfil en dos losas, logrando así unas dimensiones de losas de 4,65m X 4,00m, lo que da un área de 18,60 m<sup>2</sup>. En determinados sectores se modificaron las dimensiones de las losas con el fin de adaptarse a las isletas que se forman a partir de la rotonda y los ramales que llegan a ella.

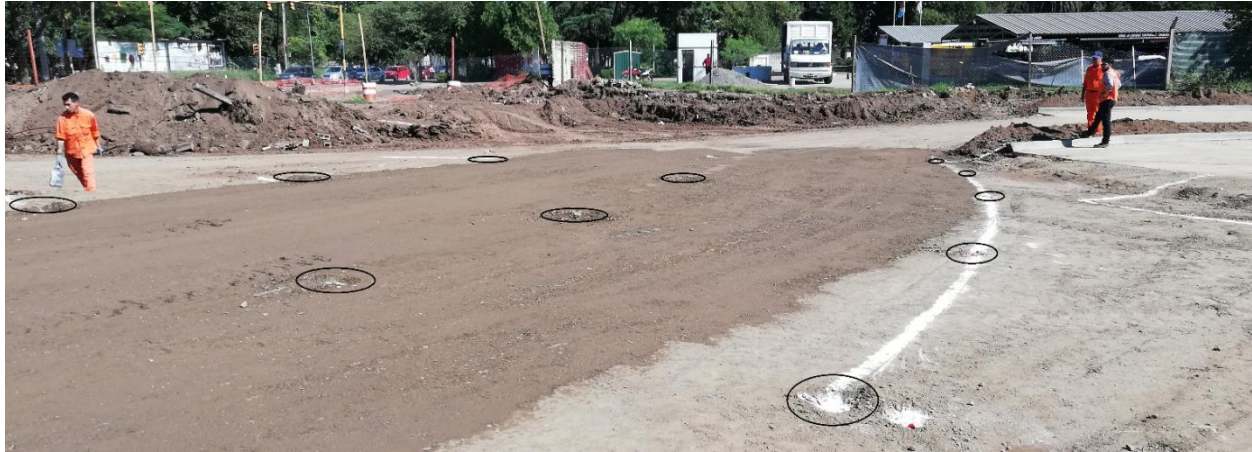
*Figura 22: Replanteo del sector noreste de la rotonda.*

A continuación, se muestran varias imágenes a modo de ejemplificar el procedimiento e ilustrar situaciones particulares del trabajo:

Como se puede apreciar en la figura, una vez replanteados y nivelados los puntos se marcaba la traza mediante cal, esto se realizaba para poder visualizar la traza e identificar posibles errores a la hora de replantear, como así también ubicar en el proyecto a los maquinistas que debían cortar la cancha y compactarla. En la siguiente figura se muestra el ramal sureste entrante a la rotonda en donde la cancha se encuentra cargada con suelo-arena antes que la motoniveladora corte a altura de las estacas, en la misma se puede apreciar que se hicieron 2 flechas en sentido longitudinal. Éstas indican el sentido de escurrimiento del agua longitudinalmente, lo cual ayuda al maquinista a como pasar la motoniveladora en dicho tramo.

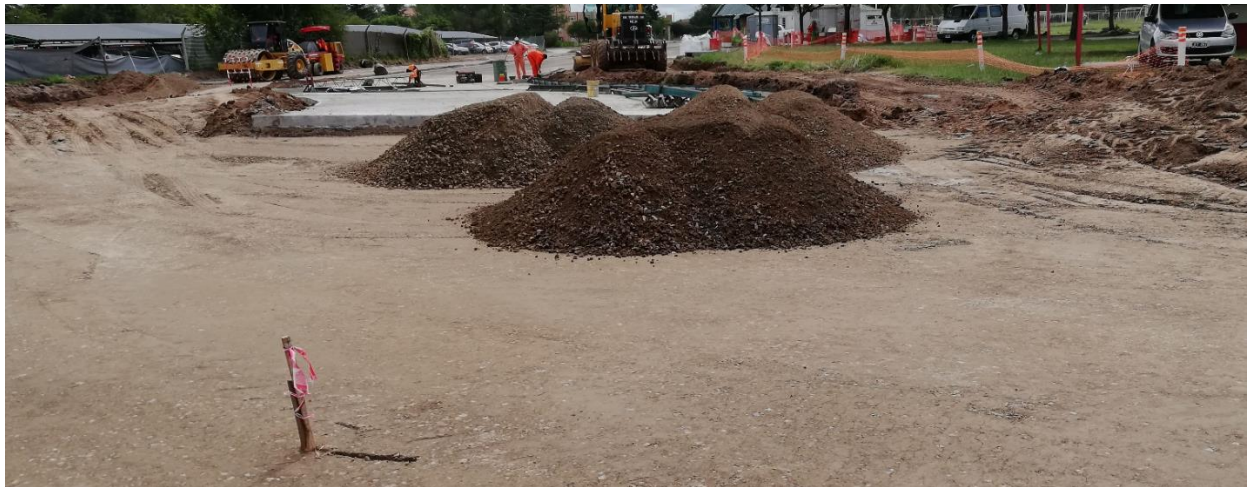
*Figura 24: Estaca y material de carga en rotonda.*

Caso contrario, en situaciones donde el terreno se encontraba muy por debajo de la cota de subbase, no era necesario replantear la totalidad de los puntos debido a que, al trabajar el material con las maquinarias los

puntos serian removidos, en tales casos bastó con la colocación de una estaca con la finalidad de señalar una cota aproximada de subbase.

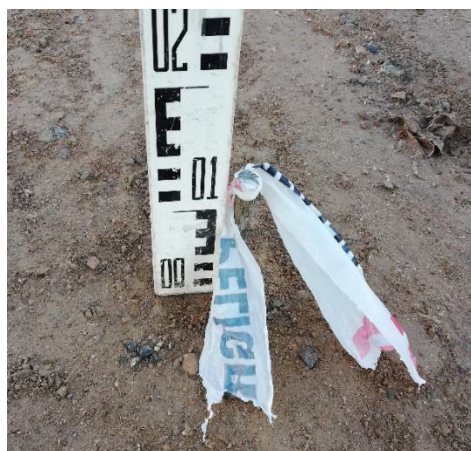
*Figura 25: Verificación del espesor de la losa una vez nivelado el clavo de hierro.*

Una vez que la cancha estaba a altura de subbase terminada, en vez de colocar estacas de madera se colocaban clavos de hierro señalizados igualmente con cinta peligro, la utilización del clavo se debe a que el mismo sobresale del terreno unos 20 cm y así mismo debe estar firme y rígido para permanecer intacto hasta la colocación de los moldes de las losas, cosa que con estacas de madera no se logra. Luego de nivelar los clavos se verificaba que el espesor entre la subbase y la parte superior del clavo tuviera como mínimo el espesor de la losa de hormigón (en este caso 18 cm). A continuación, se muestra un ejemplo donde el espesor no fue suficiente debido a que la subbase se encontraba por encima de la su cota, lo cual se debió cortar la cancha nuevamente en las cercanías del clavo en cuestión, como así también la compactación.

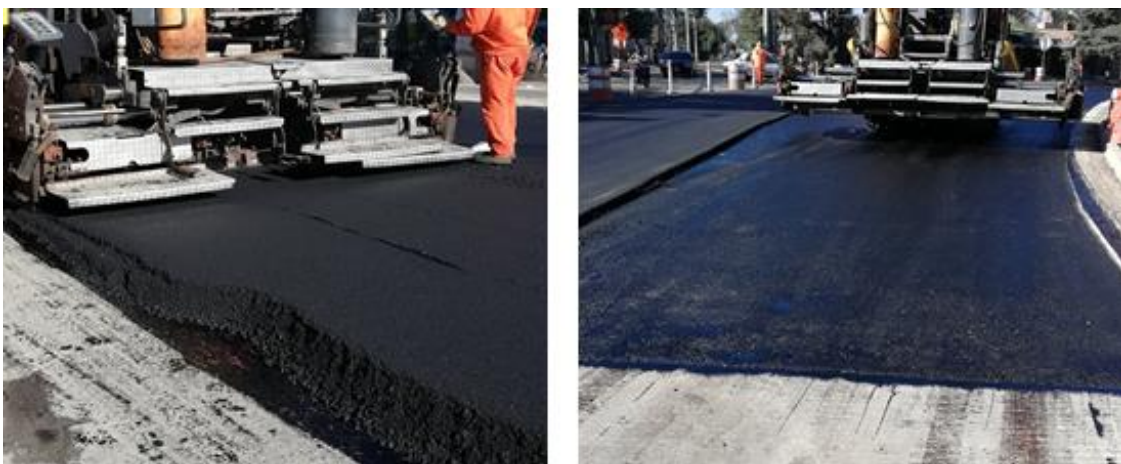
*Figura 26:Primera y segunda capa de mezcla asfáltica.*

Una vez definidas las pendientes transversales, cargada la capa de base granular y compactada, se decidió relevar el área con el objetivo definir los espesores de la mezcla asfáltica. Al tener espesores por encima de los 5 cm y para no abrir la base granular, cargar con material y compactar nuevamente por apenas 8 - 10 cm, se decidió realizar 2 capas de mezcla asfáltica, una primera capa que presentaba la función de restituir la totalidad de las pendientes transversales, y una segunda capa para finalizar el proyecto en su respectiva cota.

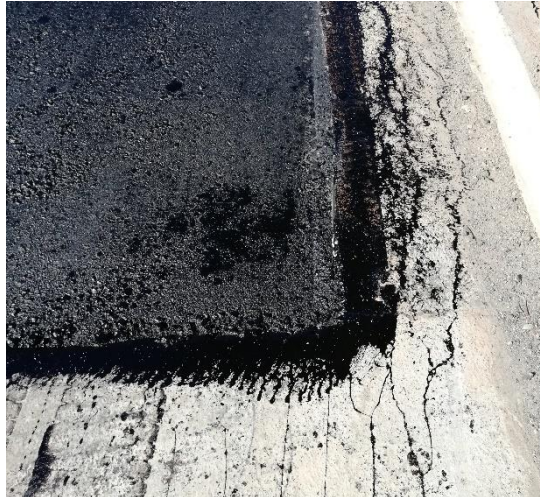
*Figura 27: Verificación del vertido del riego de liga.*

Unas de las verificaciones y consideraciones que se prestó con bastaste atención fue el riego de imprimación por encima del hormigón tanto a lo largo de las cunetas como en las ultimas losas del ramal sureste, el cual debía cubrir aproximadamente 4 cm para favorecer la adherencia entre el hormigón y la carpeta asfáltica. Por otro lado, al ir avanzando la terminadora se corroboraba que el espesor de la mezcla asfáltica sea el suficiente para sobrepasar el hormigón 2 cm por encima de éste luego de ser compactado, con la finalidad de cubrir por completo la junta entre el hormigón y la carpeta asfáltica.

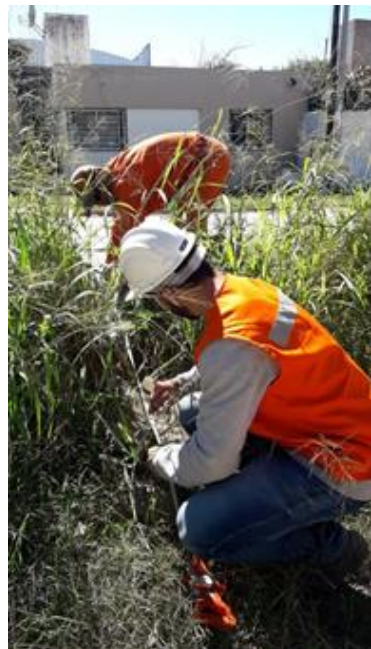
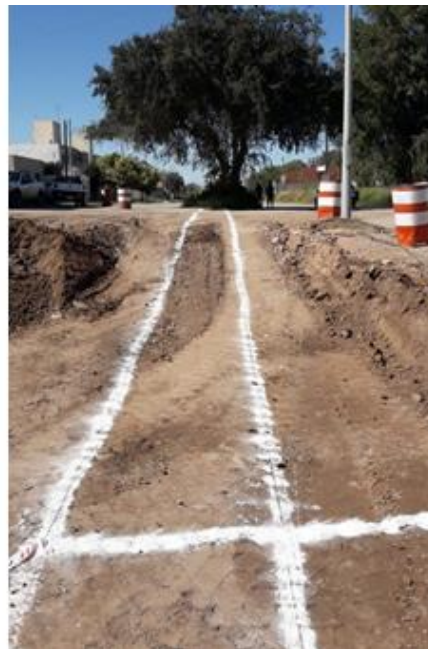
Una vez replanteada la línea de agua sur de la calzada norte, se continuo con la línea de agua norte de la calzada sur, que en teoría estarían separadas por un cantero de 2 metros de distancias. Para corroborar esta medida, se midió en varias progresivas el ancho del cantero y resulto ser un poco menor a 2 metros, por lo que al replantearlo nuevamente se consideró el ancho del cantero ya construido para lograr una continuidad en toda la obra. Este proceso se repitió en el replanteo de la línea de agua sur de la calzada sur.

*Figura 32: Replanteo cantero central en Tramo Noroeste – Empalme con Av Donato Alvarez y Calle J. Fangio.*

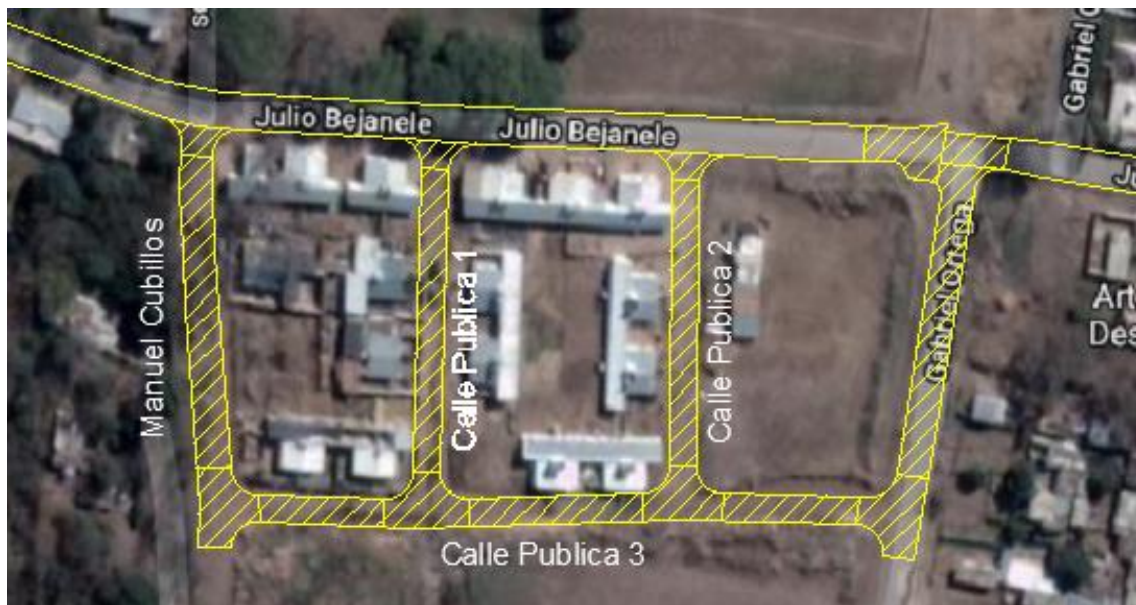
- Continuación de Manuel Cubillos
- Gabriel Ortega
- Calle Publica 1
- Calle Publica 2
- Calle Publica 3

*Figura 36: Calles pertenecientes al proyecto de pavimentación.*

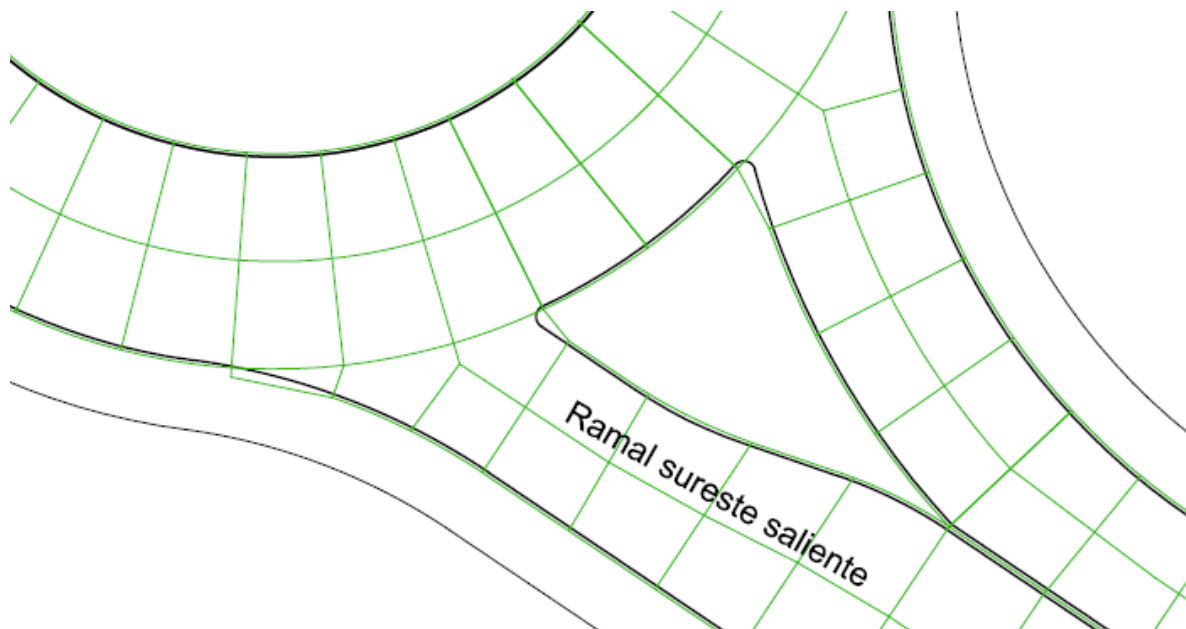
Este fue un problema donde se tuvo que buscar una solución en el momento tomando decisiones rápidas e improvisando de la mejor manera para resolver el inconveniente. El problema fue el diseño geométrico del ramal sureste saliente de la rotonda donde la traza del proyecto no acompaña al vehículo en la curva, sino que al salir de la rotonda el usuario debe realizar una maniobra más cuidadosa debida al estrechamiento en dicha zona y a las propias curvas del ramal.

*Figura 39: Diseño geométrico del ramal sureste saliente de la rotonda.*

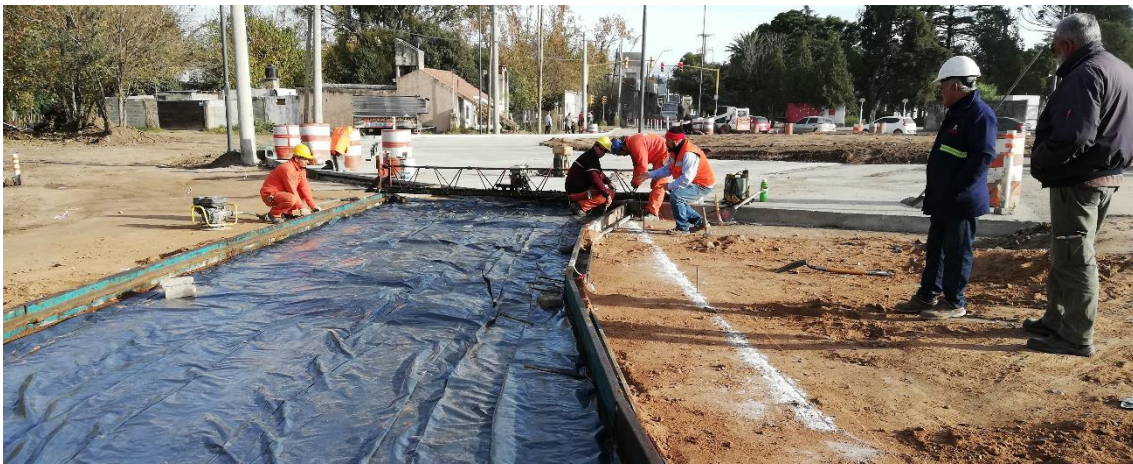
Dado que el camión mixer llegaba a la obra en pocos minutos se decidió por trazar una línea recta entre el final de la isleta y la rotonda, obteniendo así una calzada más ancha y tener más espacio para que los usuarios puedan maniobrar sus vehículos. Con lo que las losas de hormigón en dicho tramo se hicieron más anchas de lo planeado, pero manteniendo las mismas juntas transversales.

Se colocaron nuevos clavos de hierro en la misma dirección de la junta transversales, pero en este caso sobre la nueva línea recta. Para su nivelación se mantuvieron las pendientes transversales iguales a las originales y se calcularon las cotas nuevas. A continuación, se muestra la modificación realizadas en obra con poco tiempo para analizar las opciones posibles.

*Figura 40: Modificación de diseño geométrico del ramal sureste saliente.*

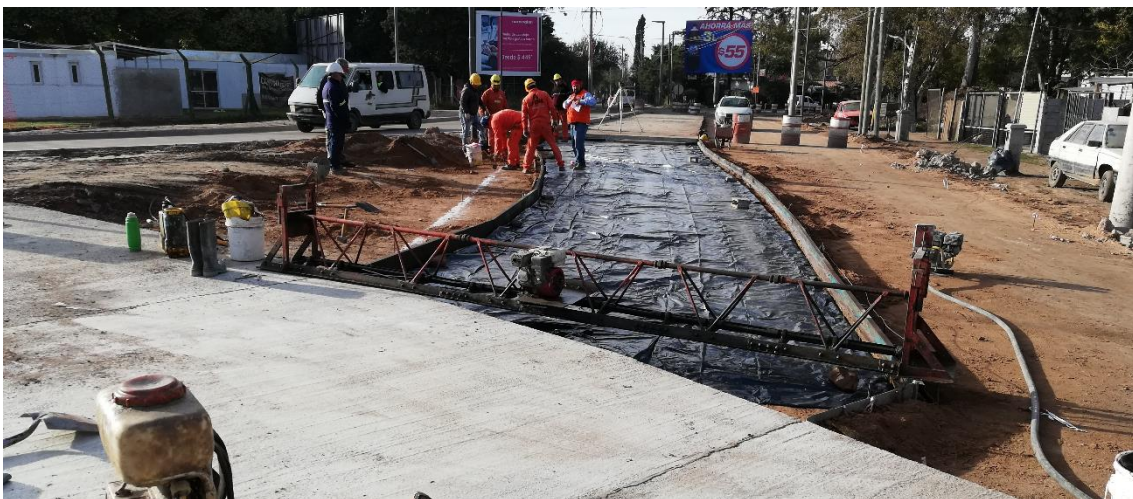
*Figura 41: Modificación de diseño geométrico del ramal sureste saliente.*

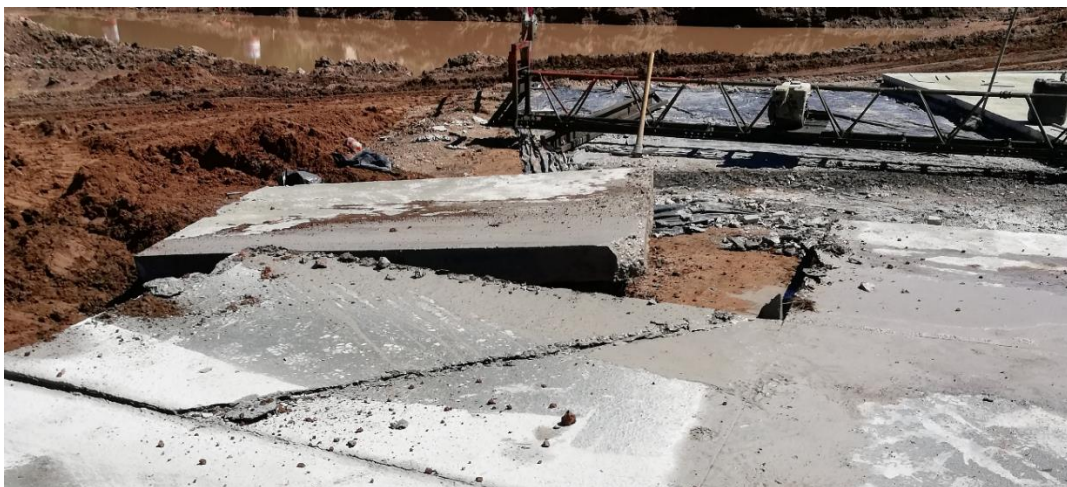
El hormigón es un material formado esencialmente por un aglomerante al que se le añade áridos, agua y aditivos específicos, las proporciones de los distintos componentes de la mezcla se dosifican en planta para lograr así en obra al transcurrir 28 días, la resistencia característica a compresión especificada en los pliegos de especificaciones técnicas. De acuerdo a la relación agua/cemento en las mezclas de hormigón, a medida que ésta disminuye la resistencia a compresión aumenta, en cambio una relación agua/cemento alta conduce a la disminución de la resistencia, por lo cual en obra no debe agregarse agua a la mezcla. Una mañana en la cual el clima no era el más favorable para trabajar con este material, se estaba hormigonando parte de la rotonda y de repente comenzó a llover durante el colado del hormigón, sin embargo, se llegó a terminar la losa con la esperanza que el agua aportada de la lluvia no modificara la mezcla, dejando las demás losas restantes sin hormigonar. Al día siguiente se inspecciono la última losa, donde pudo observarse que la tonalidad del hormigón era distinta a las losas hormigonadas en condiciones favorables al igual que la textura superficial. Dado estas diferencias se decidió no realizarle ensayos y demoler por completo la última losa.

*Figura 42: Demolición de losa completa por hormigonar con mal clima.*

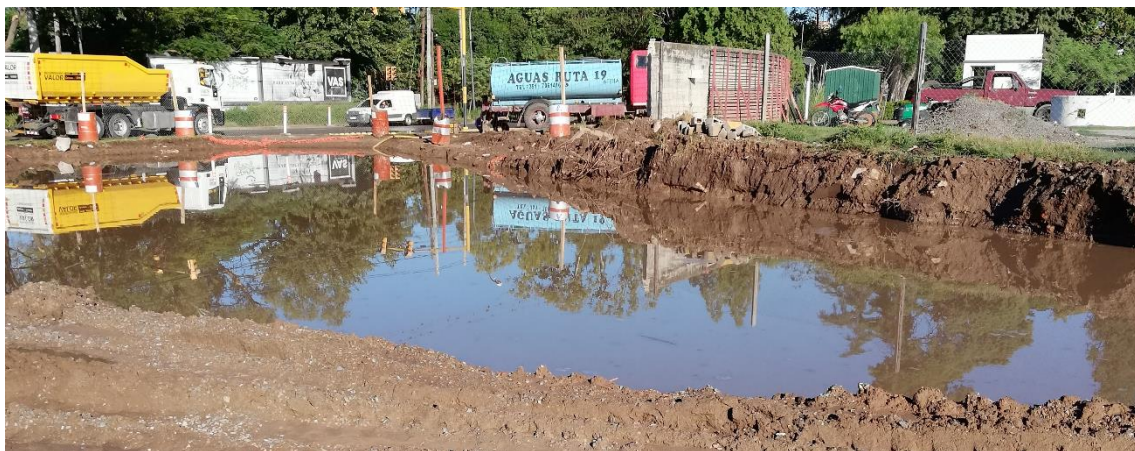
A la hora de comenzar con la limpieza del terreno y el desmonte del mismo, una precipitación inundó por completo el área desmontada causando que las maquinas no pudieran trabajar por el hecho que al entrar al sector las mismas quedaban inmovilizadas por la excesiva humedad, como puede verse en la siguiente imagen.

*Figura 44: Área de rotonda inundada por precipitación.*

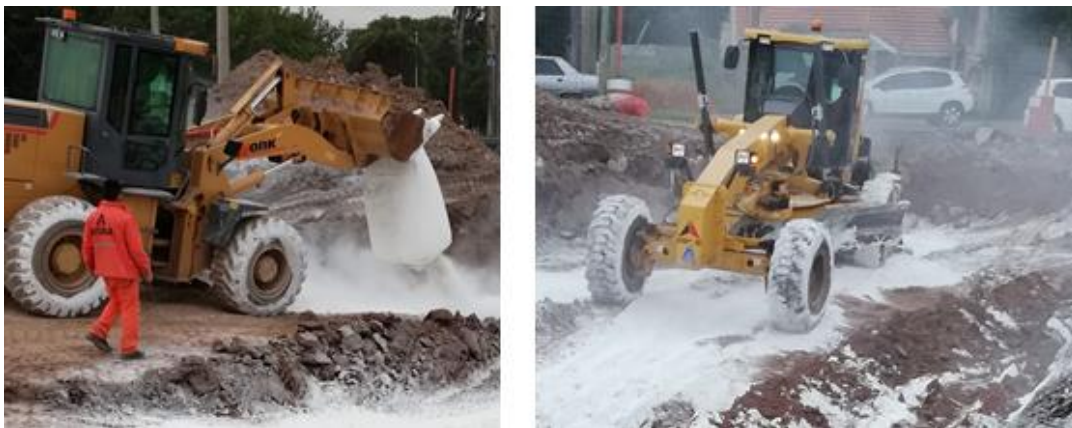
Como consecuencia de la inundación, los días posteriores a la tormenta se trabajó en la extracción del agua mediante una bomba, donde el agua se la vertía en la Av. Donato Alvarez donde retomaba su curso con normalidad y también se aprovechó para comenzar a trabajar en otros sectores de la obra. Días siguiente otra tormenta inundo nuevamente el sector ya que todavía el terreno se encontraba a una altura por debajo de la cual debía salir el agua. Luego se utilizó cal para acelerar la pérdida de humedad existente en el suelo y así poder cargar las capas superiores del perfil estructural y llegar a una cota en donde el agua no se almacenara nuevamente. Éste plan no se pudo realizar con éxito por una tercera precipitación, por lo cual se utilizaron las mismas técnicas mencionadas anteriormente (bombeo y cal), pero en esta ocasión para tener un suelo firme en el cual se pudiera trabajar se rellenó el sector con una capa de materiales de escombros, luego con agregado grueso y por ultimo agregado fino donde en cada capa se compactó respectivamente. A partir de esta última capa se construyo el perfil normalmente como en los otros tramos del proyecto.

*Figura 45: Distribución de cal para perder humedad en el suelo.*

En la distribución de los bolsones de cal de 4 tn, se realizó mediante la pala mecánica como puede verse en la imagen, mientras que el mezclado de la cal con el suelo se logró con la motoniveladora moviendo el material de un lado a otro sucesivamente.

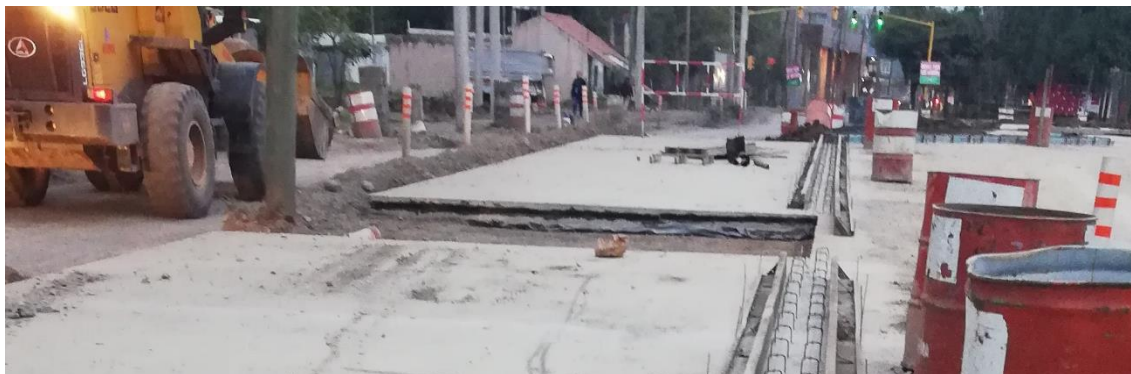
Figura 48: Losas hormigonadas y no hormigonadas debido a la no reubicación del servicio.

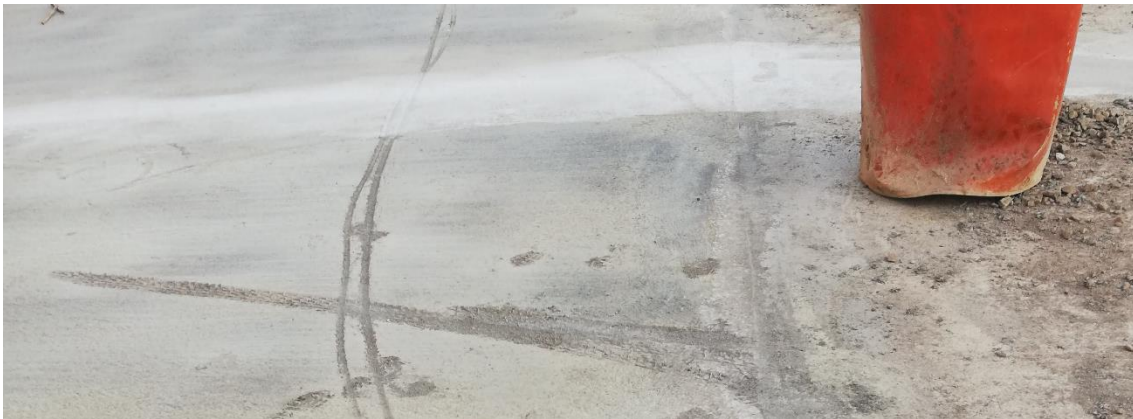
A continuación, se muestra un ejemplo en donde el daño fue ocasionado mediante el paso de una bicicleta y una motocicleta por encima de la losa de hormigón, en donde la profundidad de la pisada no era muy profunda.

*Figura 50: Daño causado en losa de hormigón por el paso de una bicicleta y motocicleta.*

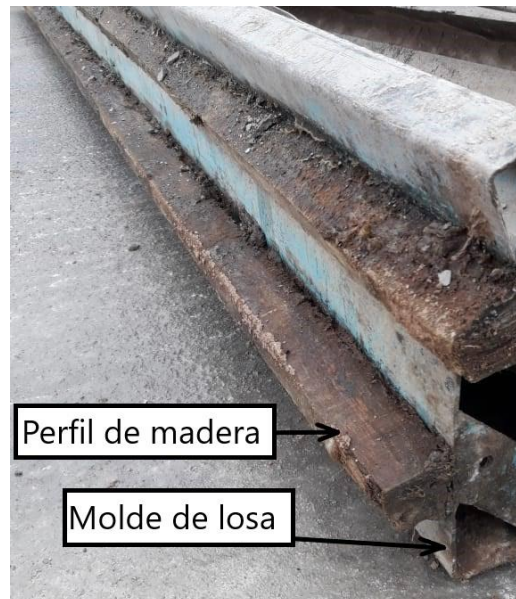
Si bien el pliego de especificaciones técnica no menciona en ningún momento algún tipo de mecanismo de vinculación de las losas de hormigón, se decidió implementar un mecanismo de vinculación para transferir esfuerzos cortantes de una losa a otra. En primer lugar, este mecanismo se materializó mediante la modificación de varios los moldes de las losas de hormigón, donde principalmente se colocaban en todas las juntas longitudinales y en juntas transversales al finalizar la colada de hormigón del día, formando un así un machimbrado sin barra de unión.

La modificación del molde se basaba en incorporación de un perfil de madera considerablemente dura con forma trapezoidal, en donde la unión de la madera y la cara del molde se logró mediante bulones.

*Figura 51: Moldes modificados para vincular losas de hormigón.*

En varias oportunidades máquinas pesadas tuvieron que circular por encima del diente formado por el molde modificado, quebrando la parte superior de éste. En tales circunstancias lo que se realizó fue el aserrado del extremo de la losa de hormigón, para generar un nuevo mecanismo de vinculación.

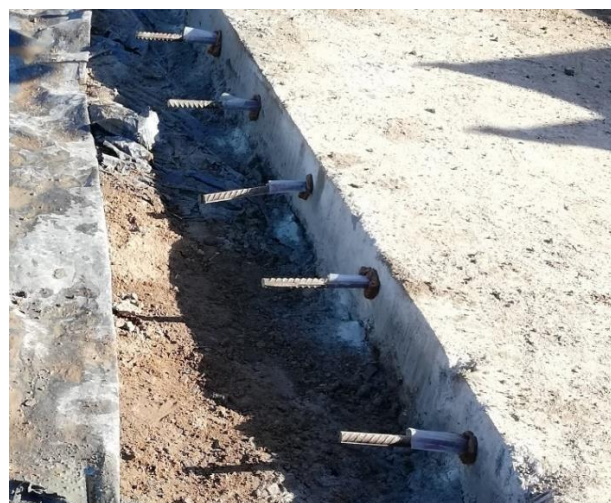
Este mecanismo diferente al anterior se basaba en la colocación de pasadores de hierro en la junta transversal de la losa con la misma finalidad, transferir esfuerzos de corte de una losa a otra sin transferir esfuerzos axiales. Para generar este mecanismo se realizaban perforaciones cada 30 cm aproximadamente en donde se introducían los hierros nervurados previamente cubiertos por un film de polietileno y engrasados, mientras que al hormigonar la losa siguiente parte de los hierros quedaban anclados en la masa del hormigón.

*Figura 52: Pasadores de hierro en junta transversal.*
