Universidad Nacional de Córdoba

Facultad de Ciencias Exactas, Físicas y  
Naturales

# PRÁCTICA SUPERVISADA

ASISTENCIA A DIRECCIÓN TÉCNICA  
DE VIVIENDA UNIFAMILIAR.

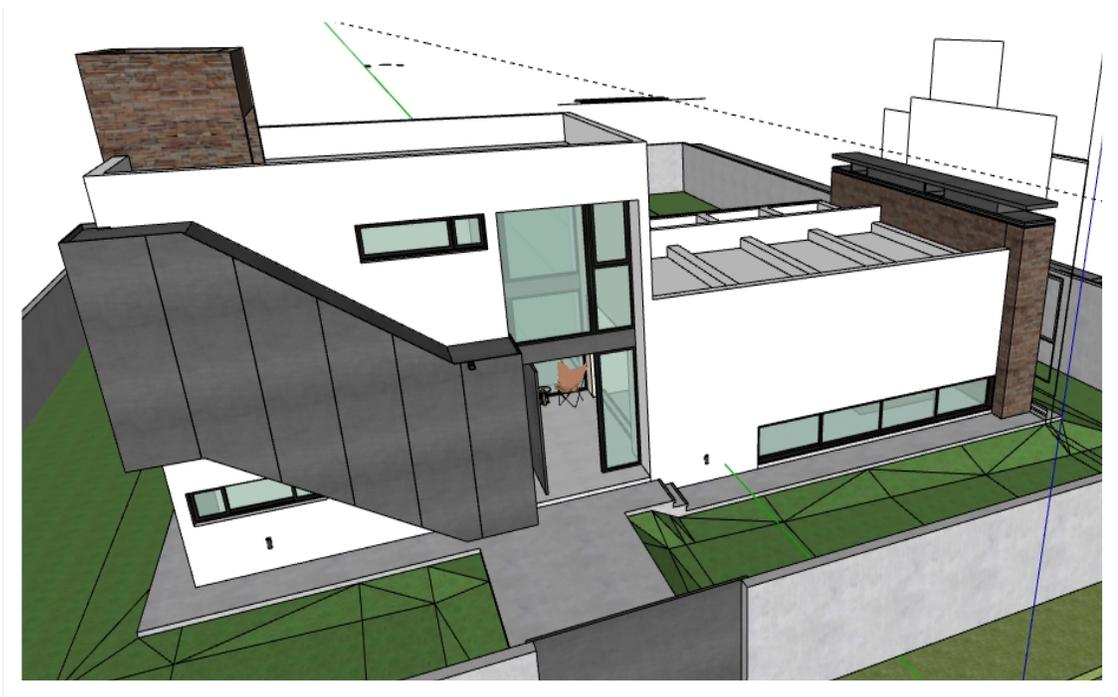
Figura 3. Vista oeste del proyecto.

Los espacios definidos por planos horizontales y pisos verticales, poseen un cuerpo cuadrado, con salientes que buscan otorgar la impronta moderna, tales son los casos de la escalera en voladizo (ver Figura 3), y la losa en voladizo que recubre la galería (ver Figura 4), pudiéndose observar también que los únicos elementos verticales prominentes son la chimenea y el recinto del tanque de agua, ambos revestidos de piedra laja.

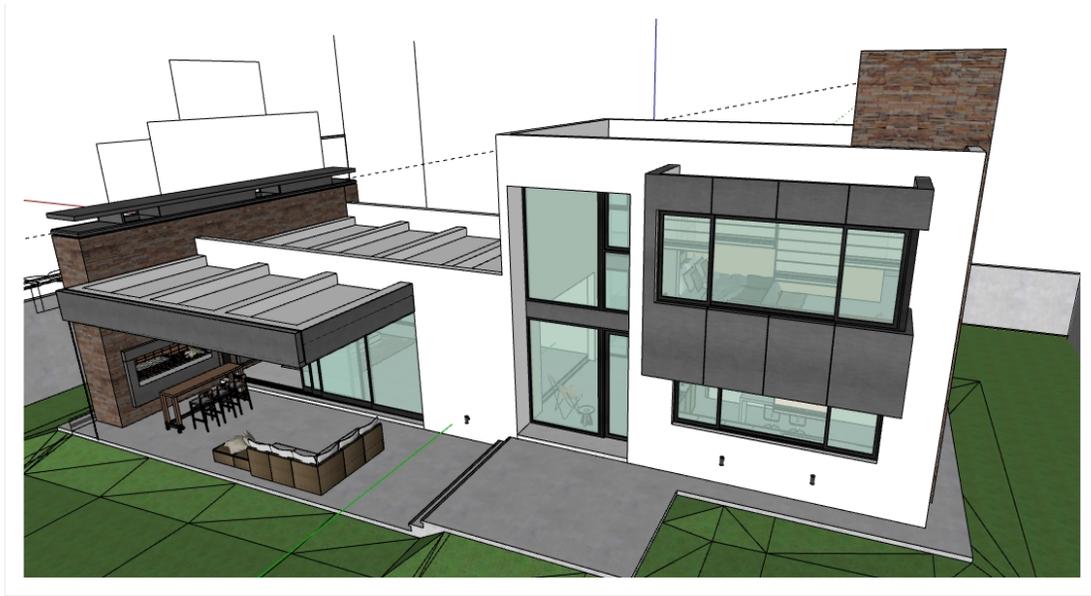
Figura 4. Vista este del proyecto.

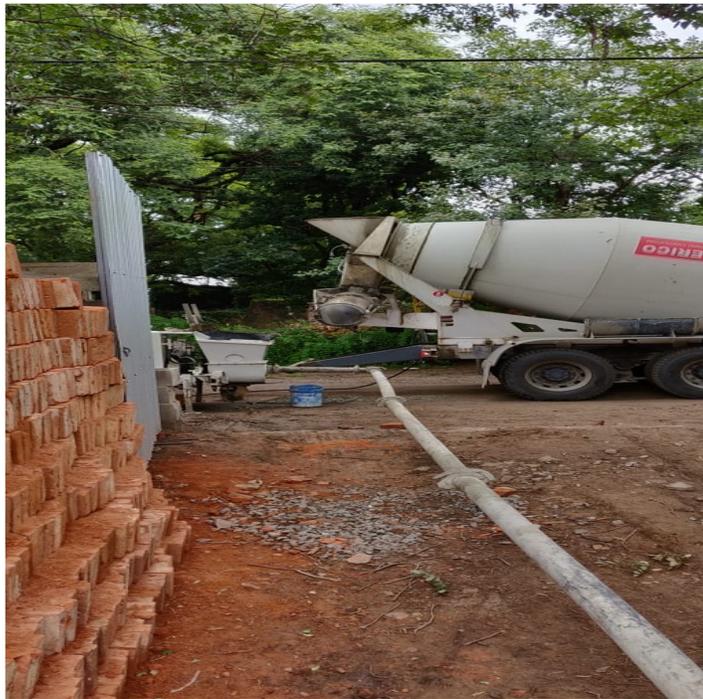
Figura 8. Camión motohormigonero.

Para la tarea de hormigonado se utilizó hormigón elaborado provisto por la empresa FEDERICO. La empresa envió al predio dos camiones motohormigoneros de 4m<sup>3</sup> y 3m<sup>3</sup> con hormigón elaborado (ver Figura 8). El hormigón se propulso mediante una bomba de arrastre de Hormigón elaborado también de la empresa proveedora. El hormigón utilizado es de tipo H-21.

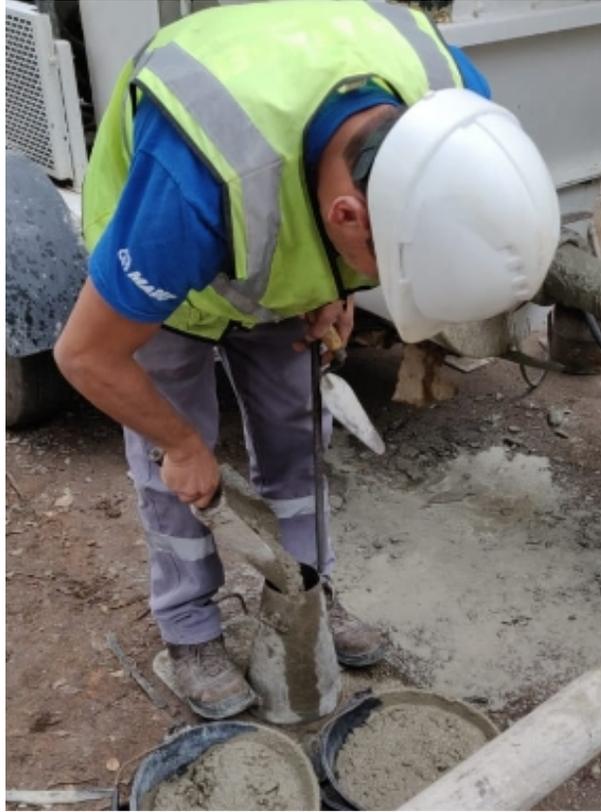
Figura 9. Ensayo Cono de Abrams.

de cono de Abrams (ver Figura 9) para determinar el asentamiento del hormigón fresco. El mismo arrojó un asentamiento de 13cm, valor que se encuentra dentro del rango solicitado. Además se llenaron probetas (ver Figura 10) que luego se ensayaron en el laboratorio de la empresa FEDERICO, se armaron dos pares de probetas debido a que el hormigón arribo en dos etapas a la obra.

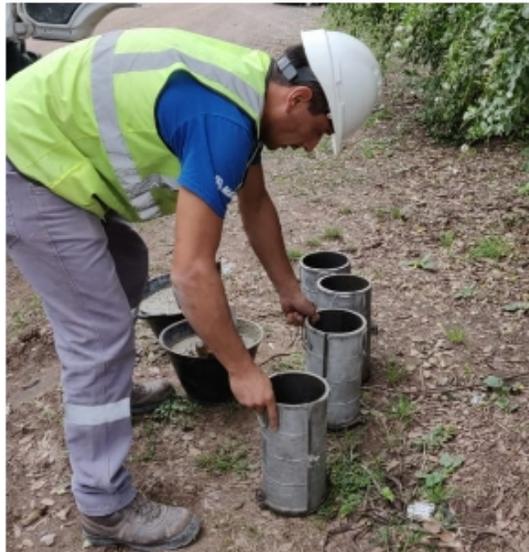
Figura 10. Llenado de probetas.

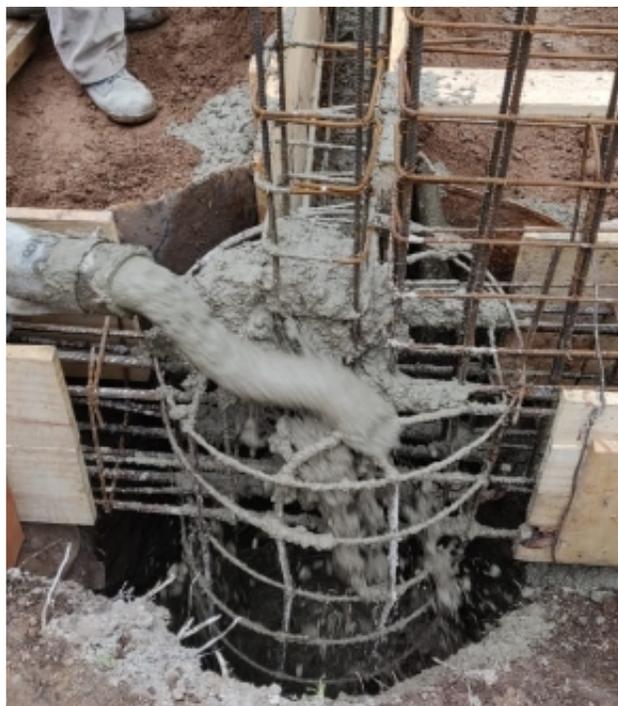
Figura 11. Colado de hormigón en pozo.

Durante el proceso de hormigonado (ver Figuras 11 y 12) se acomodó la masa de hormigón mediante un vibrador de inmersión (más conocido como vibrador de aguja) para lograr una correcta compactación y distribución de las partículas.

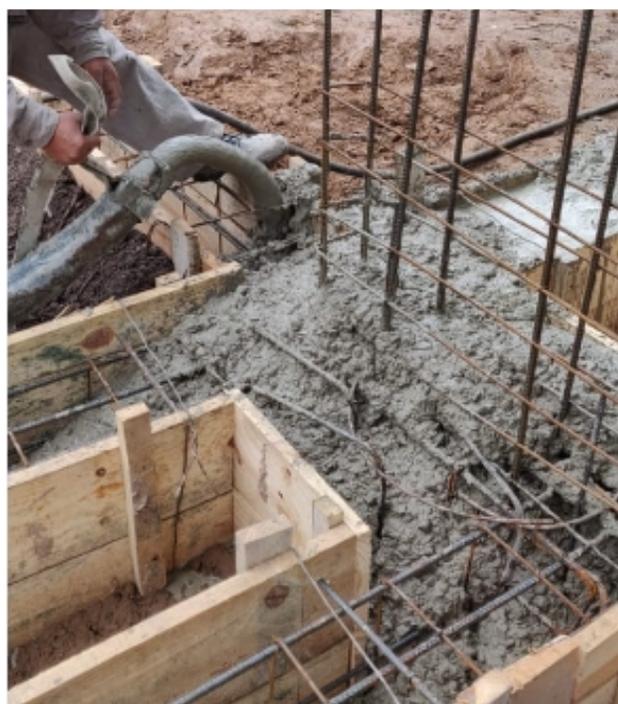
Figura 12. Colado de hormigón en vigas riostras.

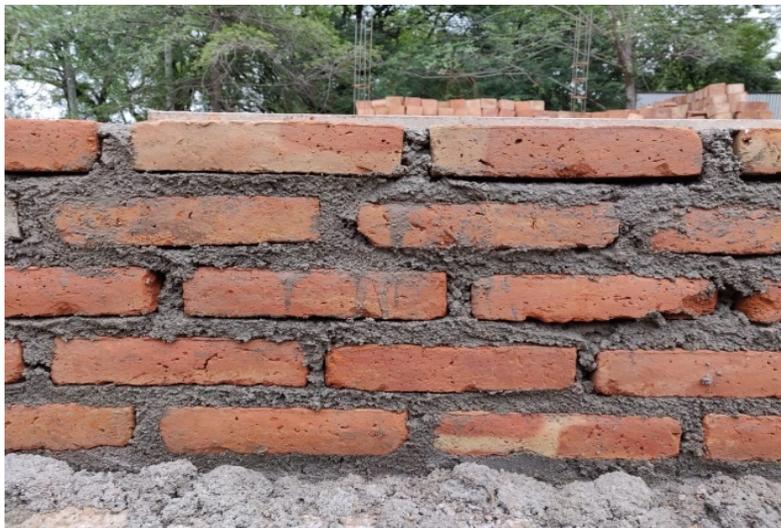
Figura 13. Vista aparejo de 'soga'.

La ejecución de la mampostería de fundación (ver Figura 16) se realizó sobre las vigas riostras, consto de 5 hiladas de ladrillo macizo (tipo adobón) de 20cm de ancho, dispuesto de soga (ver Figura 13), en los sectores de cocina, hall, depósito y baño, y de 3 hiladas en el sector destinado al estar-comedor, alcanzándose así nivel de capa aisladora en la totalidad de la construcción.

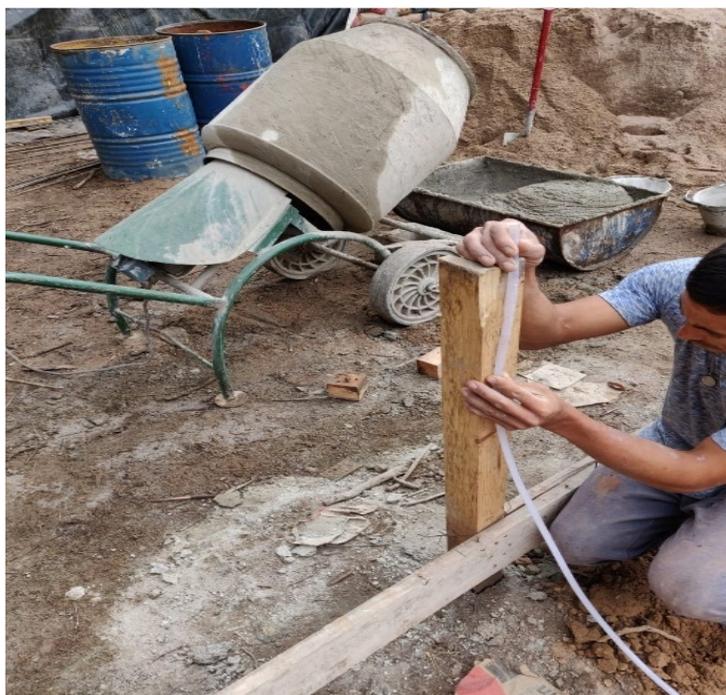
Figura 14. Nivel de manguera.

El replanteo de la mampostería de fundación se realizó definiendo la línea del paramento interior de mampostería a filo de columna, con hilo de tanza, y verificando cota de nivel con 'nivel de manguera' (ver Figura 14), controlando la verticalidad del muro mediante plomada, y la horizontalidad de hiladas con nivel de mano (ver Figura 15).

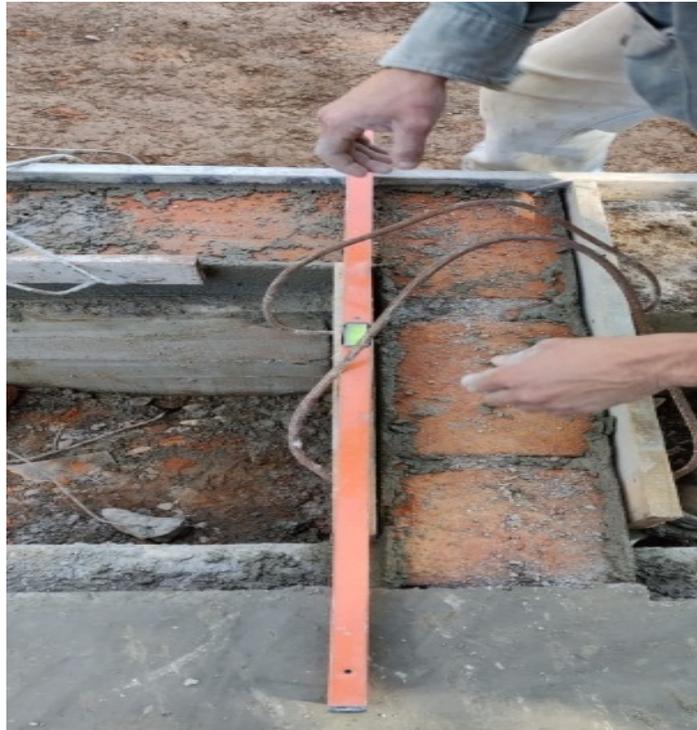
Figura 15. Verificación de hiladas con nivel de mano.

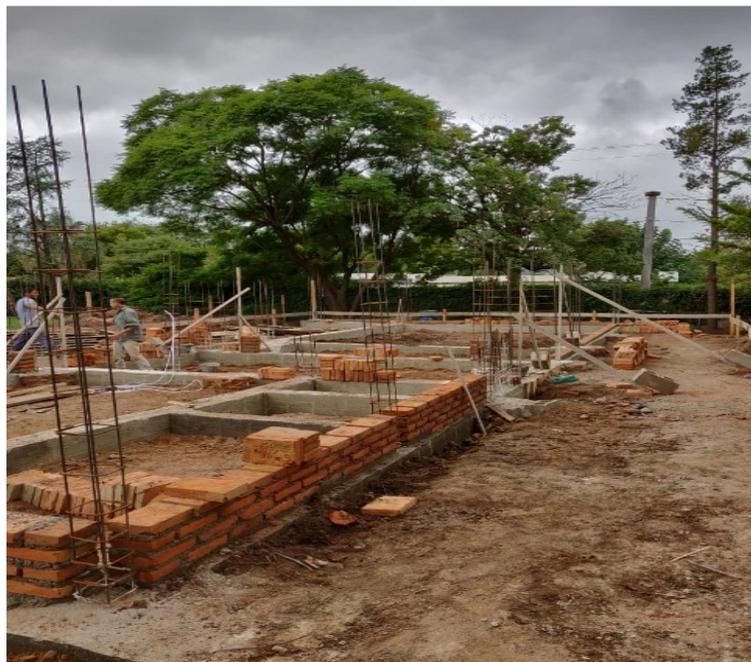
Figura 16. Mampostería de fundación terminada a nivel de capa aisladora.

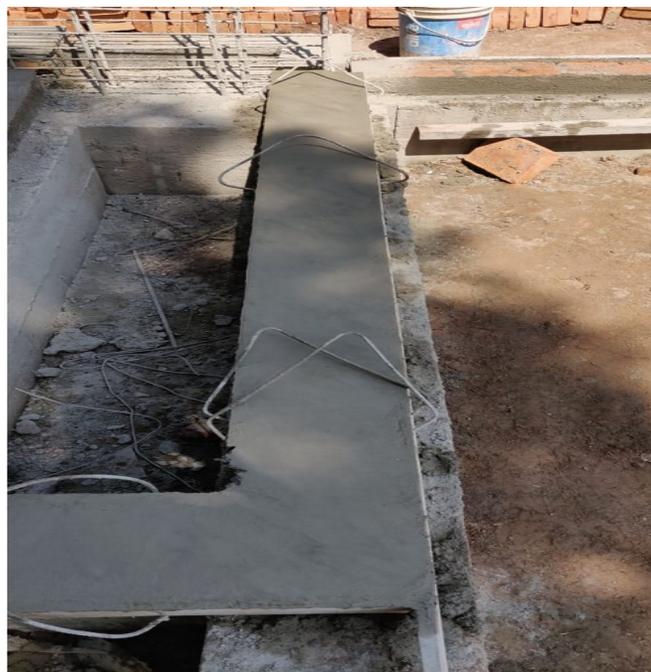
Figura 17. Posición de reglas.

En primer lugar, se realizó un azotado de mortero hidrófugo sobre la mampostería de cimiento, en ambos paramentos del muro, empleándose una dosificación 1:3 (cemento – arena gruesa) y aditivo hidrófugo al 10%, marca SIKA. Con la misma dosificación se realizó la capa aisladora horizontal, de 2,5cm de espesor. Para la capa aisladora horizontal se utilizaron reglas metálicas (ver Figura 17) que garantizaban el espesor y la uniformidad deseadas para posteriormente ser alisadas con llana.

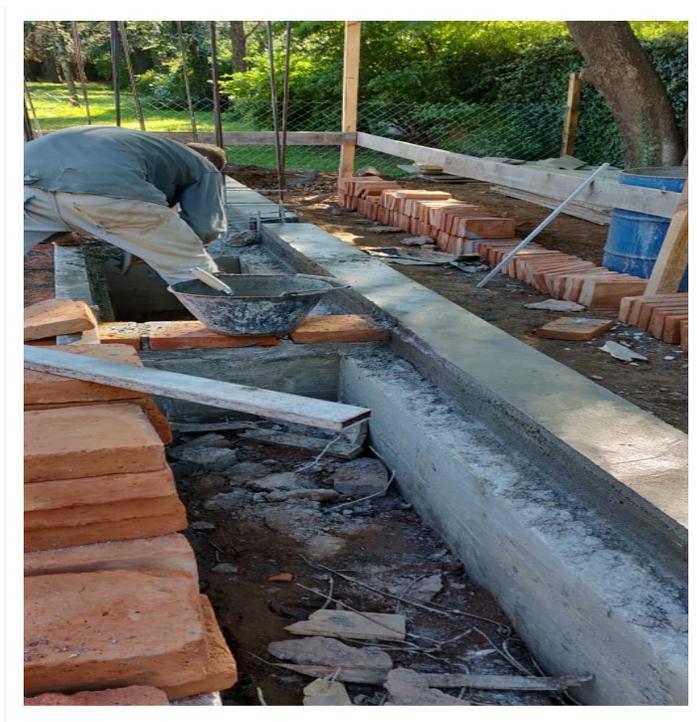
*Figura 18. Capa aisladora vertical y horizontal terminadas.*

Debido a lo antes mencionado es que se ejecutaron las capas aisladoras, verticales y horizontales, en el muro de fundación, tal como se muestra en la Figura 18.

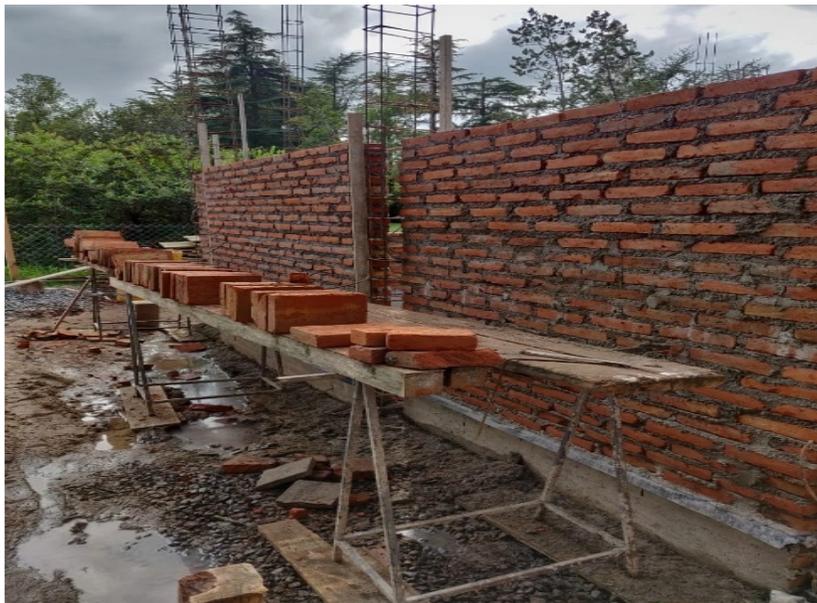
Figura 19. Mampostería de elevación.

Para la ejecución de la mampostería de elevación, según se muestra en las Figuras 19 y 20, se siguió el siguiente procedimiento:

- Cada cinco hiladas se dejaron grampas de 6mm extendidas en la longitud del muro, que permitían formar una estructura compacta entre los muros con las columnas dispuestas.
- Se controló la verticalidad de cada muro mediante plomada

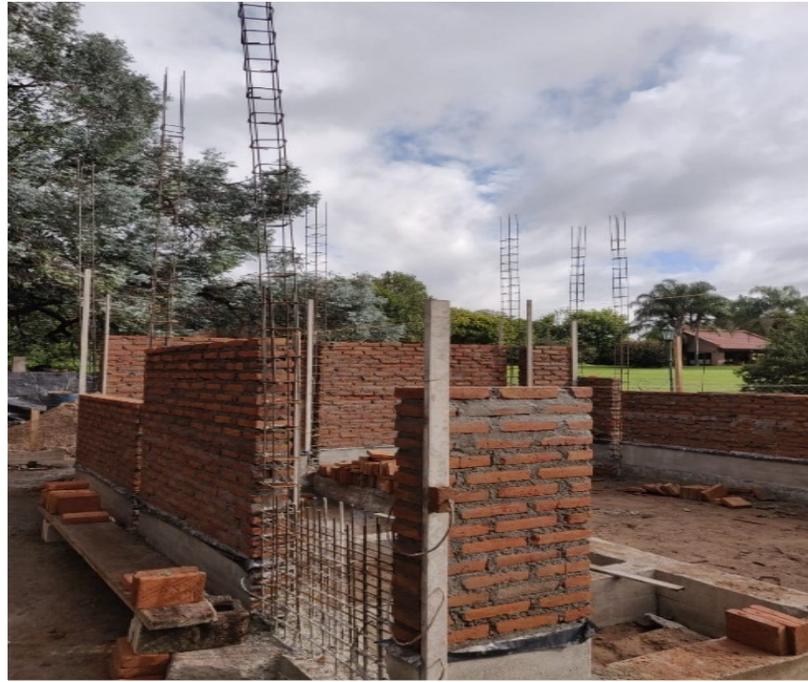
Figura 20. Mampostería de elevación.

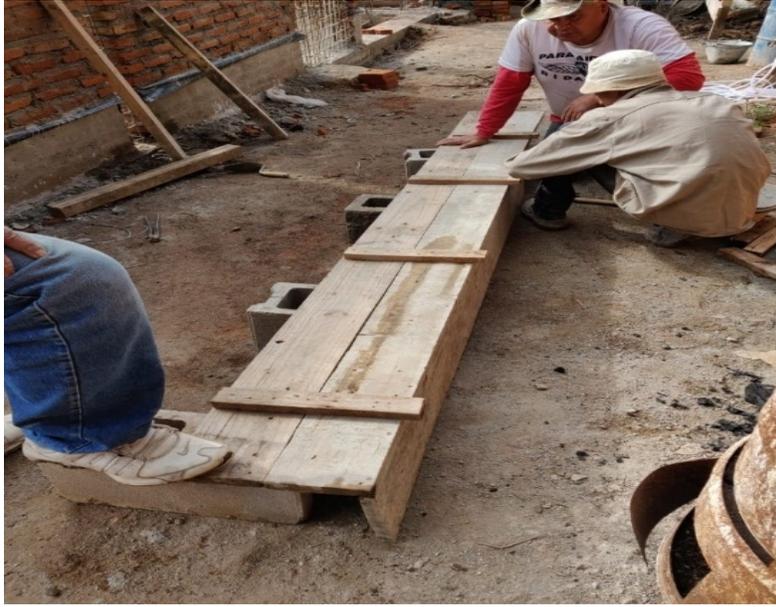
Figura 21. Encofrado de columna esquinera.

En primer lugar, se dispusieron las armaduras de las columnas, en correcta concordancia con los planos estructurales, controlando los diámetros. A continuación, se procedió al armado de los encofrados (ver Figura 21) que se utilizaron para el llenado, siempre controlando las principales características que estos deben tener (maderas en correcto estado, sin alteraciones, limpias, que conformen un encofrado estanco, seguro, estable, y recuperable), para que el llenado otorgue las mejores condiciones (ver Figura 22). Luego de controlar la verticalidad, se agregó agua de limpieza y se empezó el colado del hormigón, elaborado en obra con maquina mezcladora, y con una dosificación 1:2:3 (cemento, arena gruesa, grancilla) tal como se muestra en la Figura 23. Se estimó que con una correcta preparación de la mezcla de hormigón, su resistencia a la compresión simple alcanzaría aproximadamente 21 Mpa a los 28 días.

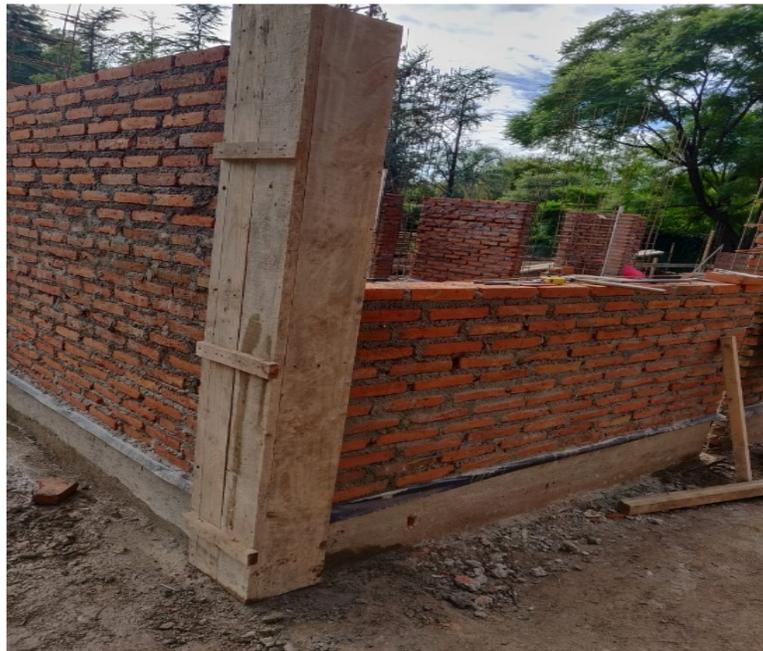
Figura 22. Encofrado amarrado.

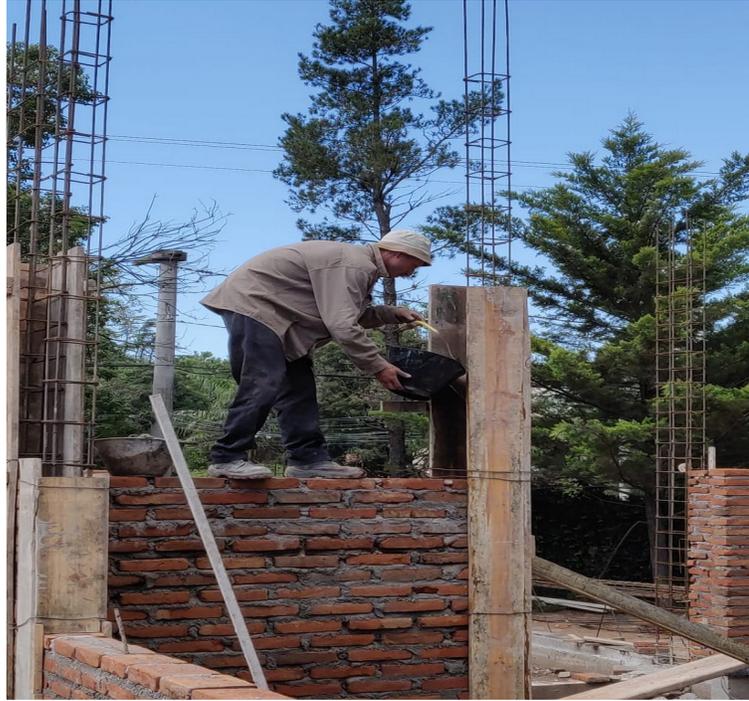
Figura 23. Llenado de columnas.

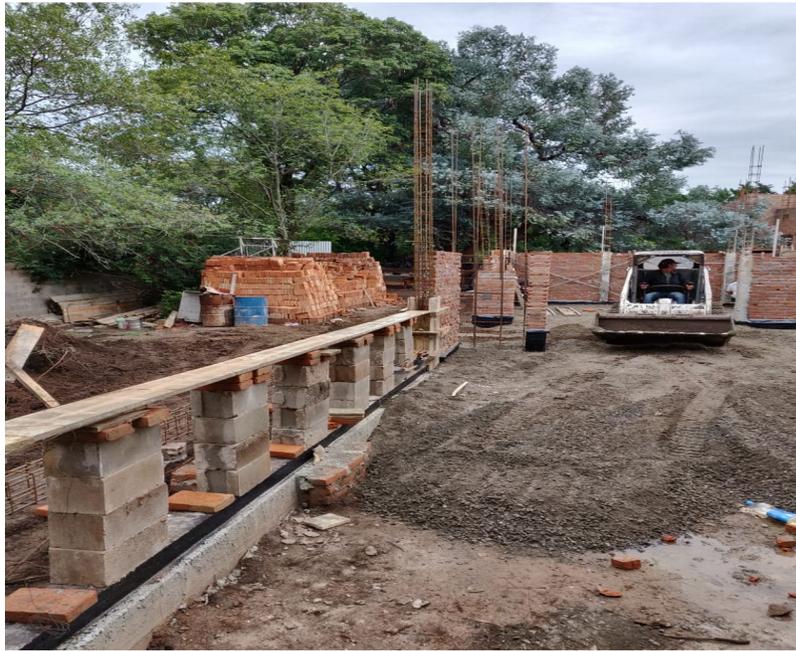
Figura 24. Base para encofrado de viga dintel.

Este elemento estructural horizontal configura el cerramiento superior de los vanos que luego ocuparan ventanas y puertas, debiendo absorber los esfuerzos transmitidos por las cargas superiores. En esta vivienda se efectuaron dinteles de distinta envergadura para las ventanas. El procedimiento constructivo fue similar al empleado en las columnas. En primer lugar se realizó el encofrado, apoyado sobre bases de ladrillos y bloques de hormigón, tal como se muestra en la Figura 24. Previo a posicionar el tablero de fondo, se determinó con nivel de manguera la altura del enrase inferior, según plano de proyecto. Luego se controló horizontalidad mediante nivel de mano.

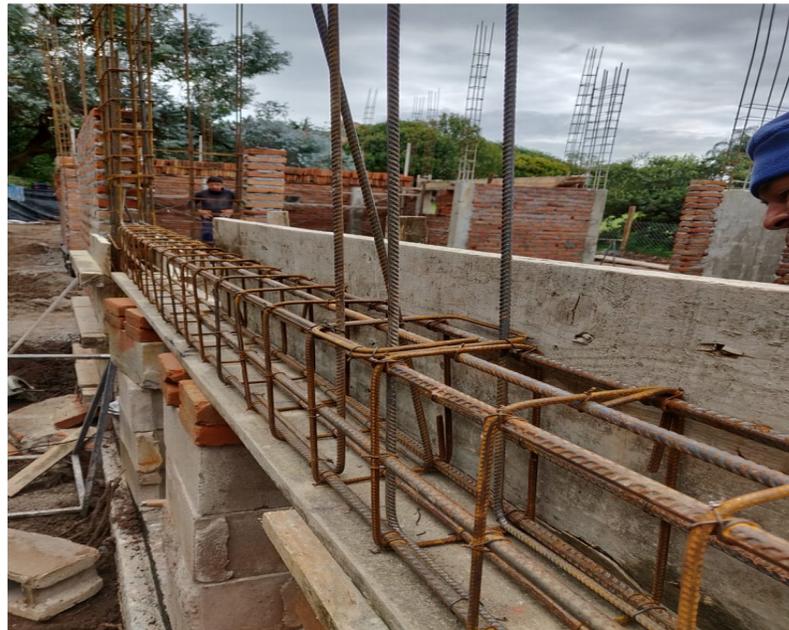
Figura 25. Armado de encofrado para viga dintel.

Con el encofrado en posición se armó y coloco la armadura de la viga dintel (ver Figuras 25 y 26).

Resulta de interés mencionar que la materialización de la viga dintel para la ventana del living (ver Figura 29), incluye la ejecución de dos tensores (ver Figura 25) simétricamente separados de los apoyos, que la conectan con la losa superior. Esta

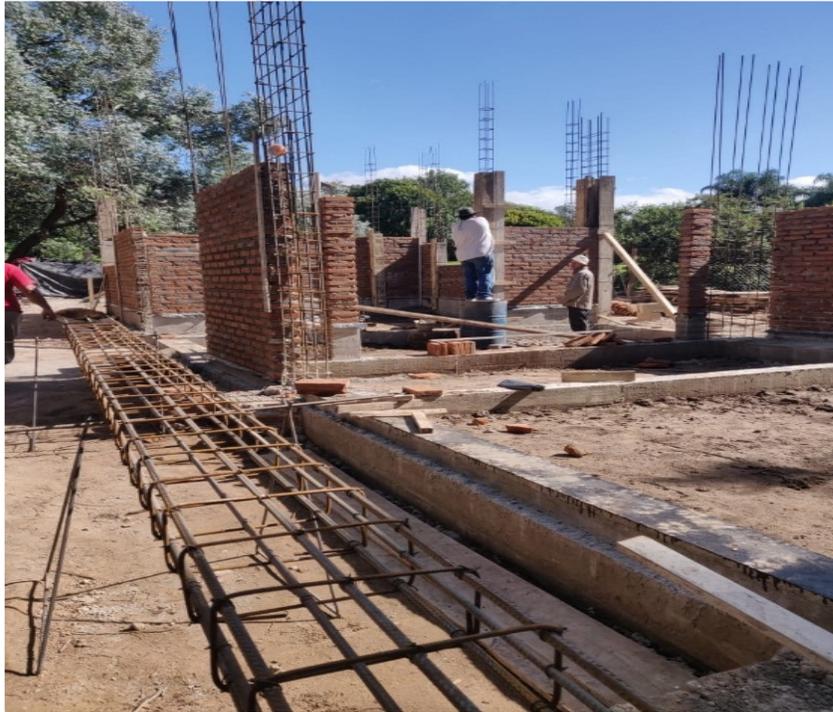
Figura 26. Armado viga dintel para ventana de living.

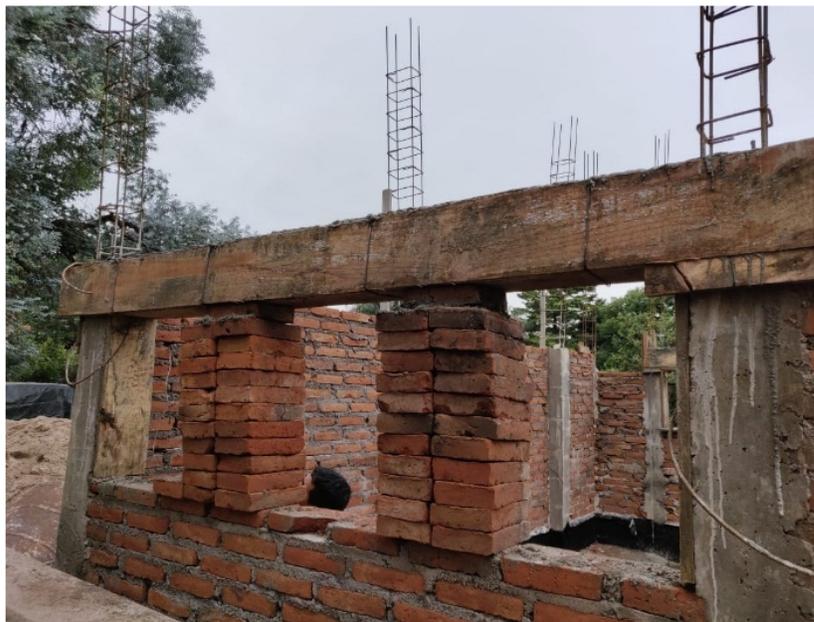
Figura 27. Viga dintel en posición.

Es pertinente relatar un inconveniente surgido en obra con la viga dintel, proyectada sobre la ventana de la cocina. En una de las jornadas de trabajo, donde no hubo asistencia técnica, los operarios ejecutaron los dinteles de las ventanas del depósito (ver Figura 27) y de la cocina a la misma altura, cuando estaba previsto que se ubicaran a distinto nivel. En consecuencia, cuando se advirtió el error se debió demoler (ver Figura 28) y rehacer a la altura de proyecto correcta. Esta situación deja en evidencia la importancia en la regularidad periódica de una asistencia técnica en obra.

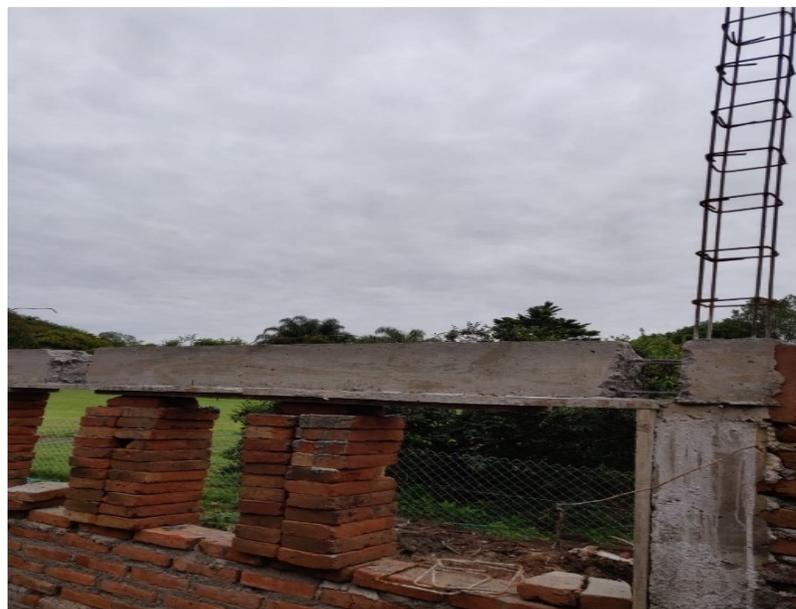
Figura 28. Demolición de viga dintel.

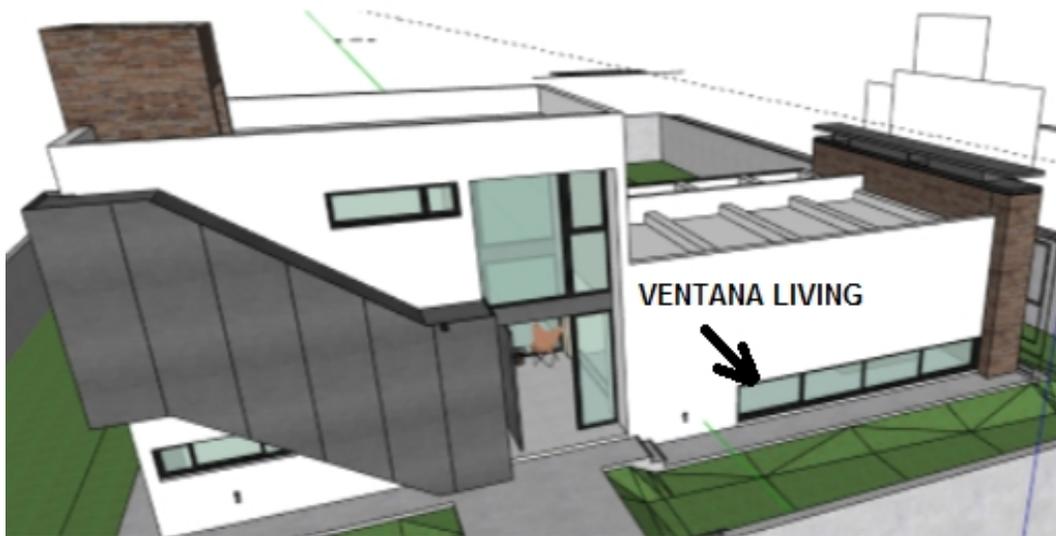
Figura 29. Ubicación de la ventana del living.

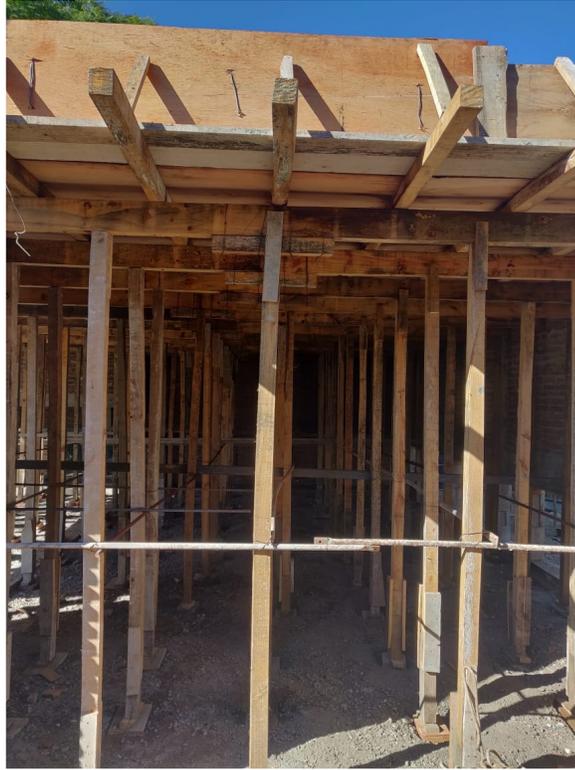
Figura 30. Puntales de apoyo para tableros de fondo.

En primer lugar se realizó el correspondiente encofrado de madera con placas fenólicas (ver Figura 31) cortadas a medida y unidas entre sí mediante clavos conformando así el tablero de fondo, se aseguró que la posición del tablero de fondo este en coincidencia con el nivel superior de los muros, el apoyo se realizó sobre puntales de madera distribuidos cada 60cm (ver Figura 30). Los mismos se dispusieron sobre tablas de 20cmx20cm o ladrillos macizos (tipo adobón), regulando la altura con cuñas. Siempre corroborando la horizontalidad del tablero de fondo, y verticalidad de los puntales.

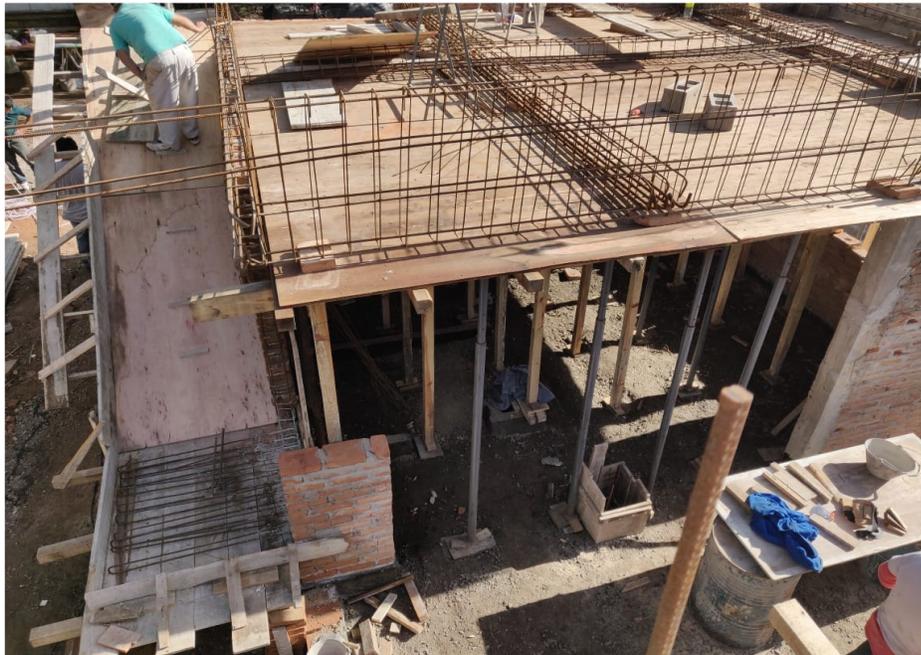
Figura 31. Placas fenólicas sobre puntales.

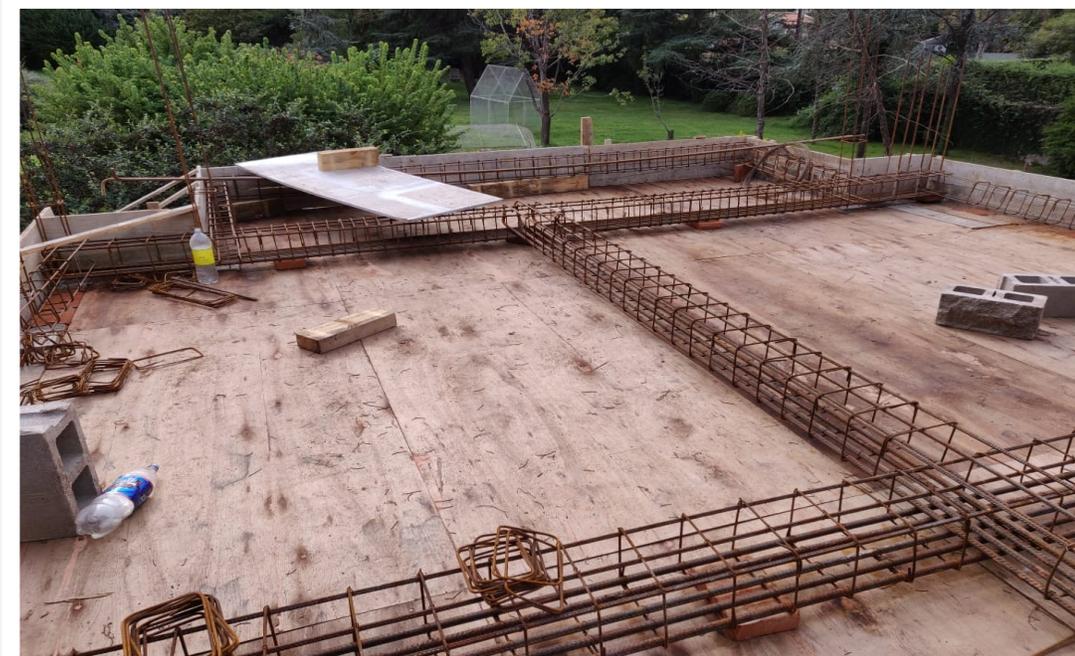
Figura 32. Vigas de losa nervurada en posición.

Con el encofrado en posición, se empezó el armado de las vigas (ver Figuras 32 y 33), seleccionando los diámetros de armadura (ver Anexo 2) que las conformarían, para luego cortar las longitudes necesarias mediante sierra circular. En la confección de los estribos se utilizó un doblador manual de barras. Posteriormente se ataron sobre el tablero de fondo las barras longitudinales y los estribos a través de alambre recocido N°9, respetando la separación indicada en planos de proyecto. El mismo procedimiento se llevó a cabo con cada viga que conformaba la estructura.

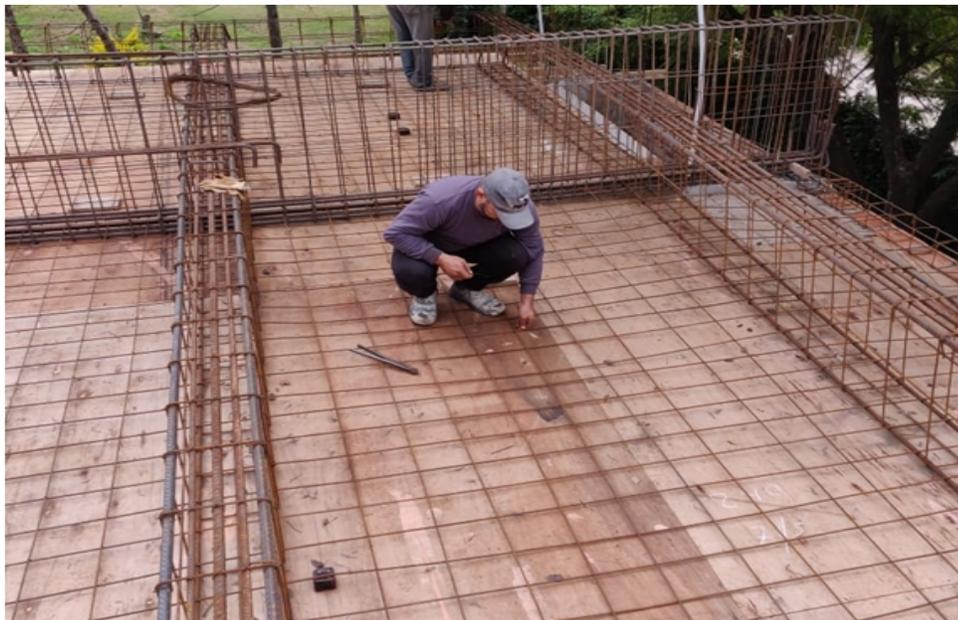
Figura 33. Vigas de losa maciza en posición.

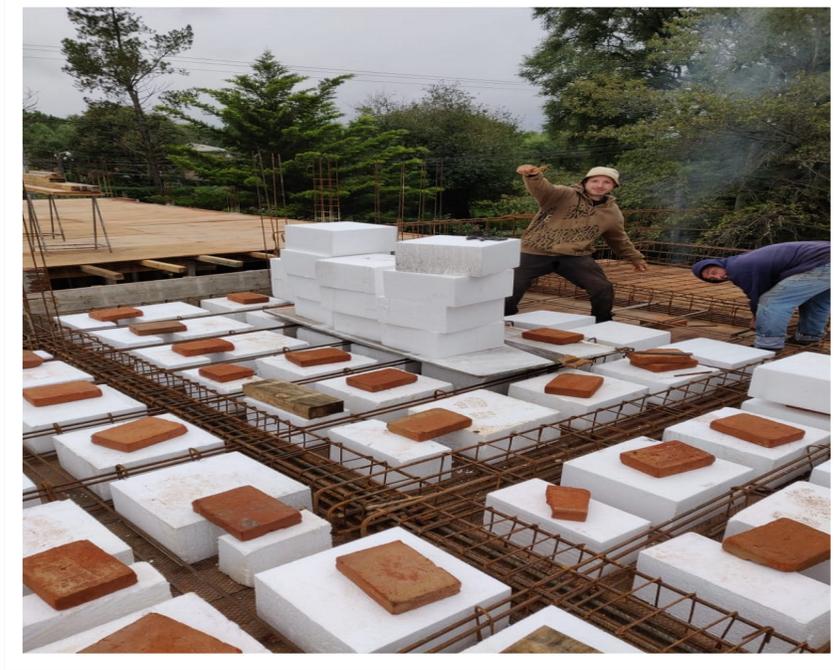
Figura 34. Disposición de casetones de polietileno expandido.

La construcción de cada losa se realizó en diferentes etapas, en primer lugar se efectuó la losa nervurada sobre la cocina, depósito y baño. La elección de este tipo de losa tuvo varias consideraciones, entre ellas el peso de la misma, ya que los casetones de poliestireno expandido que la conforman lo reducen considerablemente, por otra parte otorga buena aislación sonora debido al gran espesor que posee. En primer lugar se colocaron los casetones de poliestireno expandido de 40x40x25cm (ver Figura 34), entre armaduras de nervios principales conforme a lo establecido en los planos de proyecto, la distribución consto de 100 casetones.

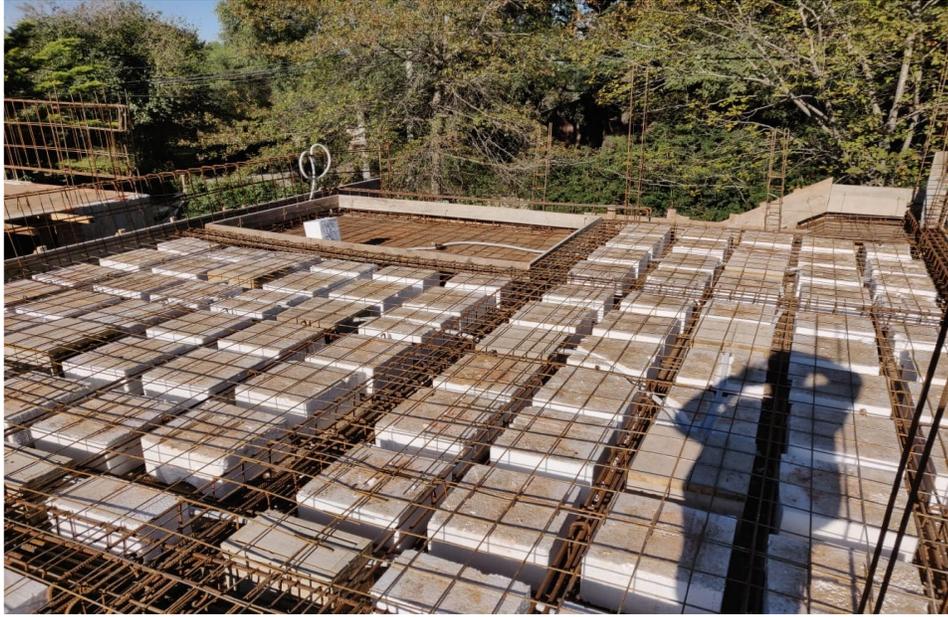
Figura 35. Armadura de compresión.

A continuación se colocaron las cañerías y cajas para la instalación eléctrica tal como se muestra en la Figura 36, asegurándolas con precintos para evitar posibles movimientos durante la etapa de hormigonado. Posteriormente se emplearon mallas de hierro de 4,2mm de diámetro. (Ver Figura 35) que conformarían la armadura de repartición sobre los casetones.

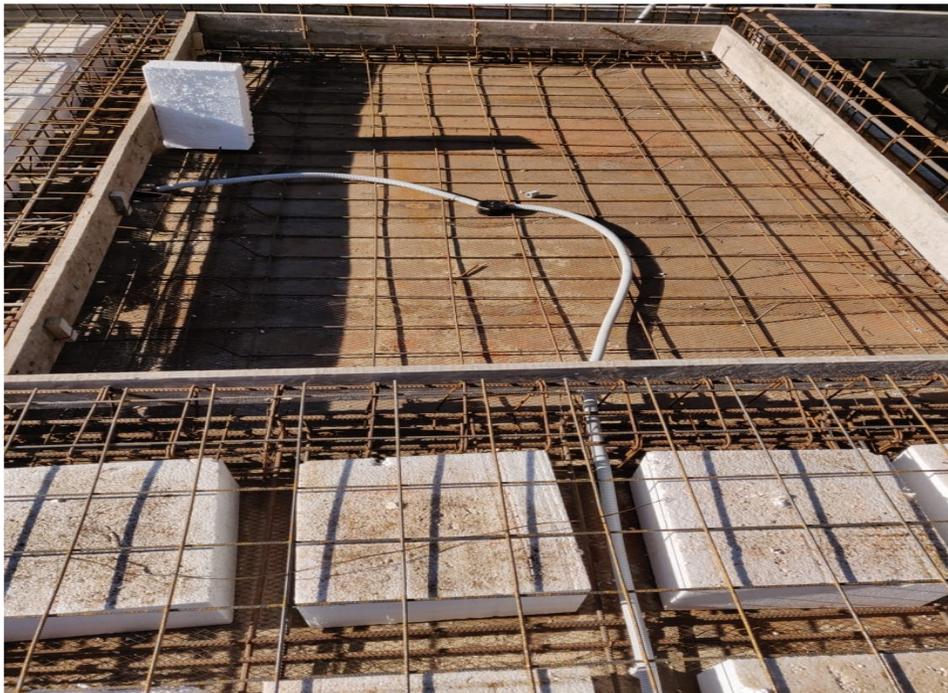
En la losa de baño solo se colocó armadura de flexión, quedando sus 12,5cm de espesor netamente de hormigón, esto fue así para permitir colocar las correspondientes instalaciones sanitarias en etapas posteriores.

Figura 36. Losa de baño.

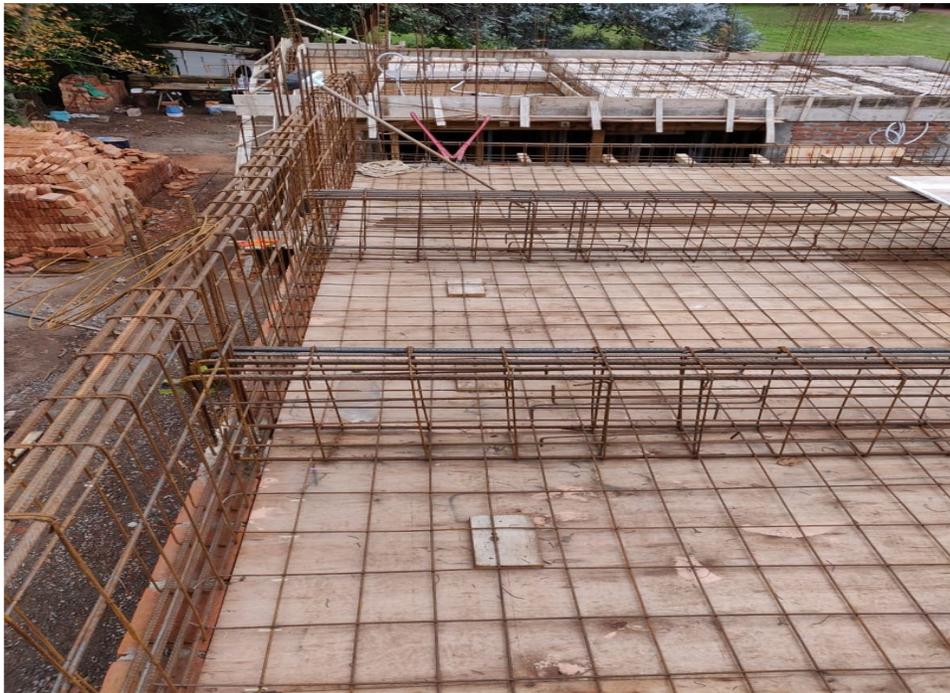
Figura 37. Ubicación cajas para iluminación eléctrica.

Con las vigas de la losa maciza ya construidas, se realizó el replanteo de las cajas de iluminación eléctrica (ver Figura 37), utilizando chocla de albañil, posteriormente se anclaron las cajas en el tablero de fondo mediante clavos, y se conectaron entre sí a través de caño corrugado (ver Figura 38). Luego se colocaron las armaduras principales positivas y negativas, de 6mm de diámetro cada 15cm, la armadura positiva en la zona inferior de la losa (es decir, apoyada sobre el tablero de fondo), la armadura negativa en la zona superior a 8 cm del enrase inferior de hormigón, quedando así conformada la losa maciza tal cual se muestra en la Figura 39.

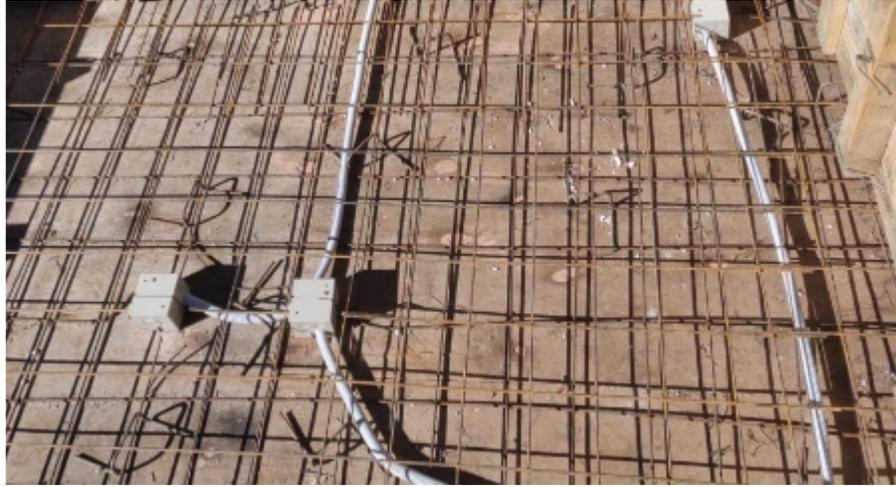
Figura 38. Cajas de iluminación, conectadas mediante caño corrugado.

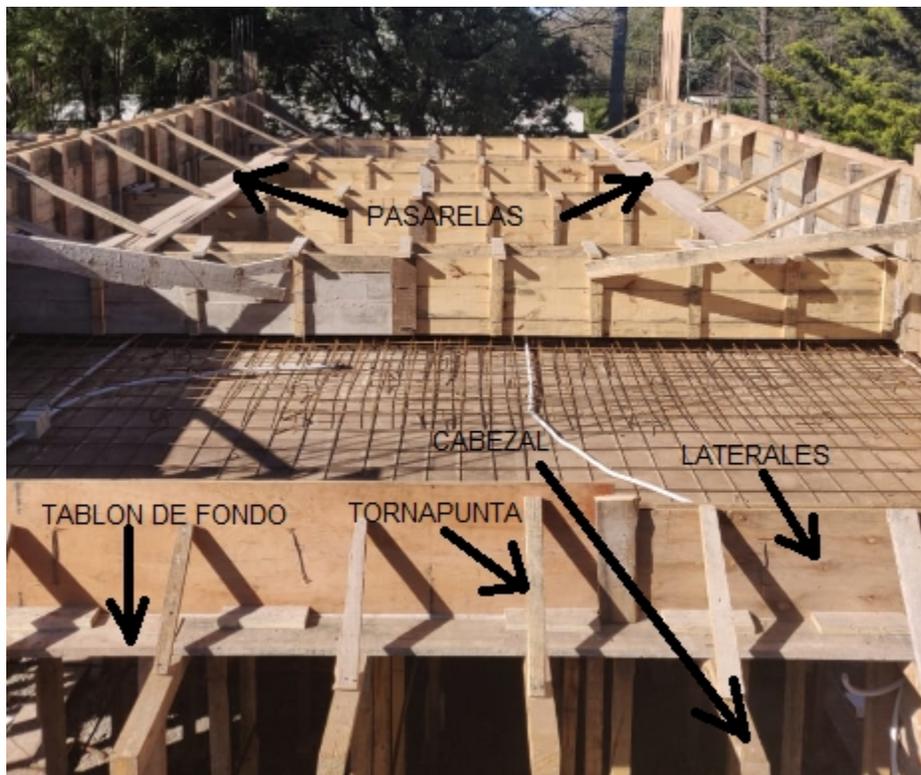
Figura 39. Losa maciza previo colado de hormigón.

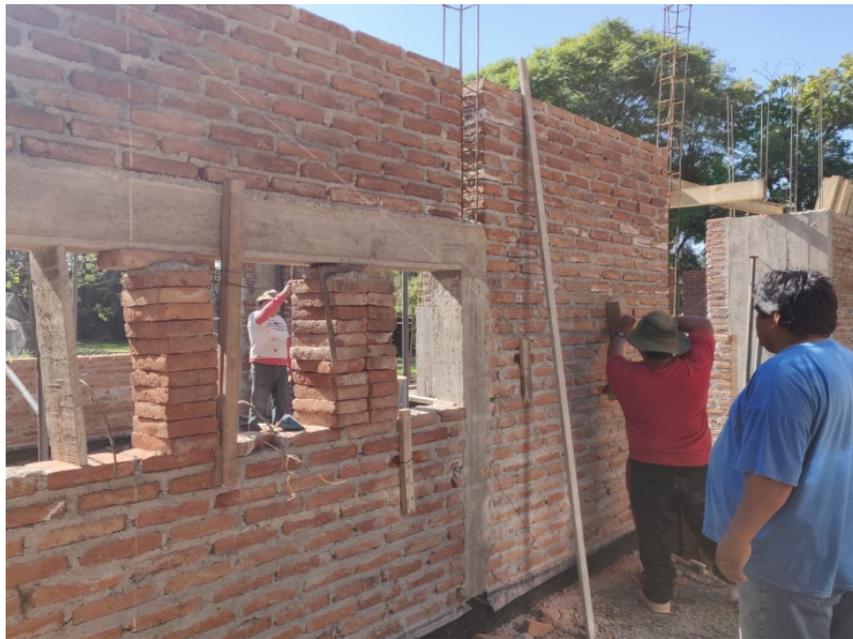
Figura 40. Replanteo Escalera en voladizo.

Su construcción empezó con el replanteo, realizándose en concordancia con los planos estructurales (ver Anexo 2), las mediciones se efectuaron con cinta métrica de forma horizontal para luego ser trasladadas con nivel de manguera en altura, dejando demarcado sobre el muro la traza diagonal que la misma debía tener (ver Figura 40).

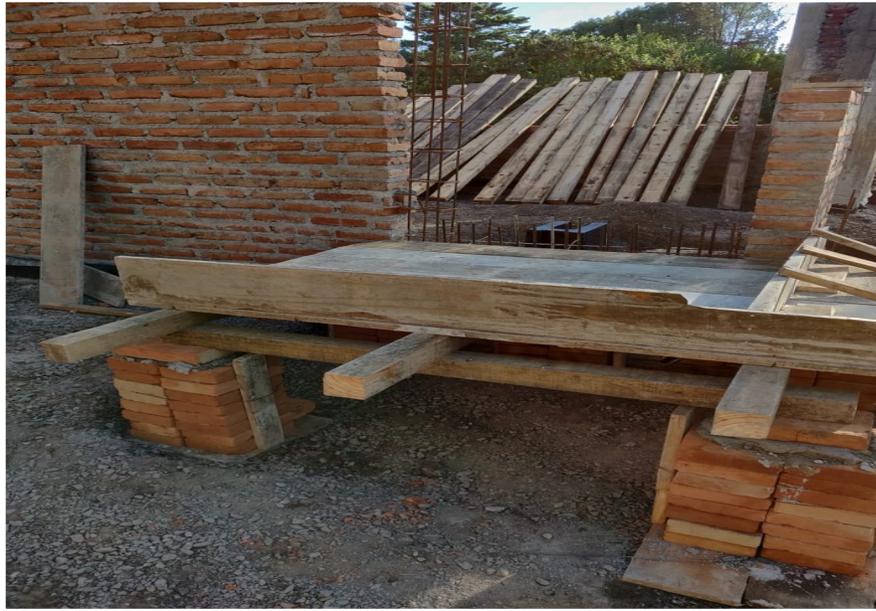
Figura 41. Encofrado para primer descanso de escalera.

Posterior al replanteo, se empezó la elaboración del primer descanso (ver Figura 41), conectado a través de dos escalones con el pasillo de circulación próximo al baño.

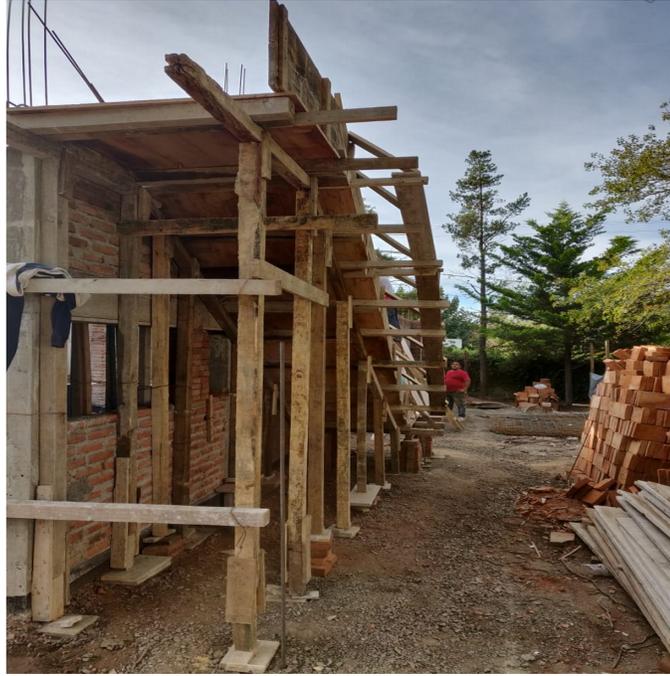
Figura 42. Encofrado de escalera terminado.

Para el encofrado del tramo, se usaron puntales de madera de diferente altura sobre los que se apoya el tablero de fondo con sus respectivas tablas laterales. Con la misma metodología se terminó el encofrado en el segundo descanso (ver Figura 42), desde el cual se tenía acceso a un pasillo de circulación que conectaría con la habitación y el vestidor. Por último, se dispusieron las correspondientes armaduras, tal como se puede observar en la Figura 43 y 44.
