Universidad Nacional de Córdoba

Facultad de Ciencias Exactas, Físicas y  
Naturales

# PRÁCTICA SUPERVISADA

ASISTENCIA A DIRECCIÓN TÉCNICA  
DE VIVIENDA UNIFAMILIAR.

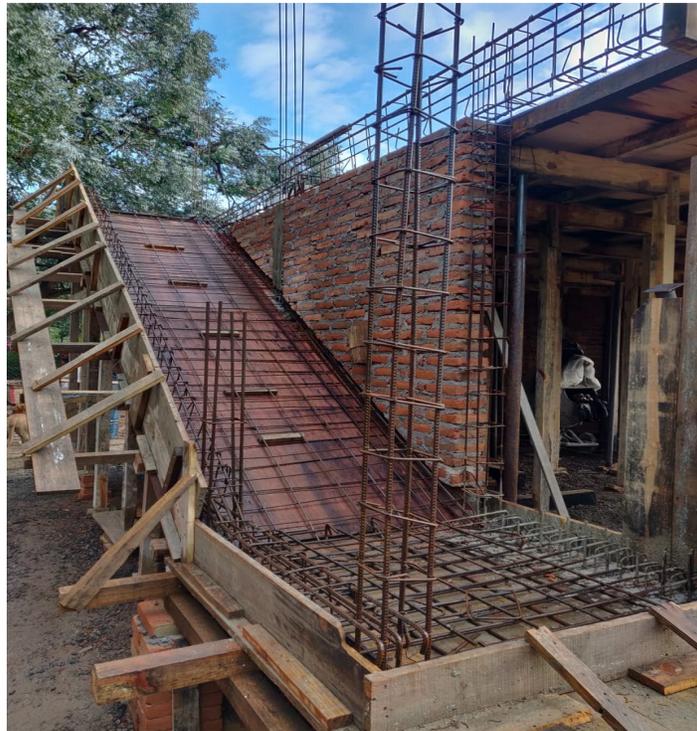
Figura 43. Armadura dispuesta en escalera.

Para el encofrado del tramo, se usaron puntales de madera de diferente altura sobre los que se apoya el tablero de fondo con sus respectivas tablas laterales. Con la misma metodología se terminó el encofrado en el segundo descanso (ver Figura 42), desde el cual se tenía acceso a un pasillo de circulación que conectaría con la habitación y el vestidor. Por último, se dispusieron las correspondientes armaduras, tal como se puede observar en la Figura 43 y 44.

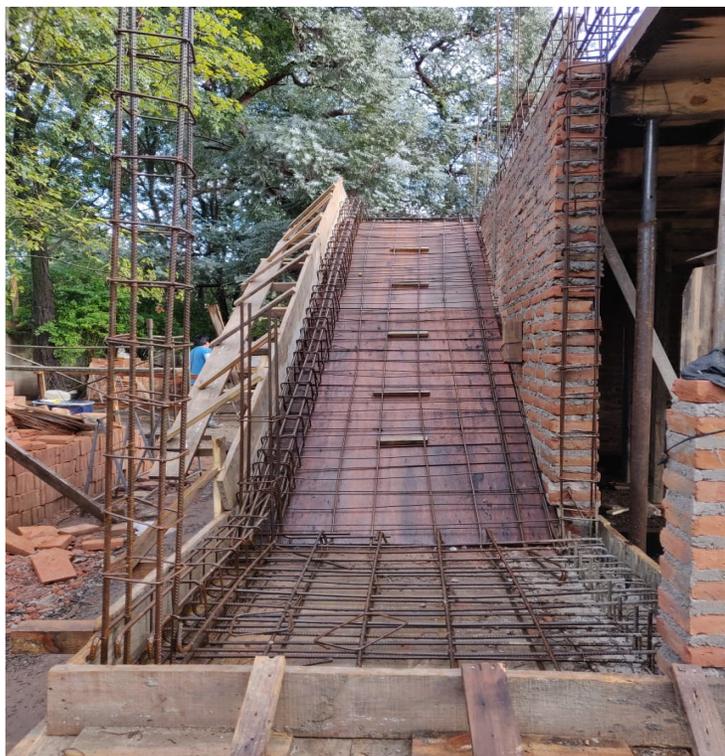
Figura 44. Estructura de escalera finalizada.

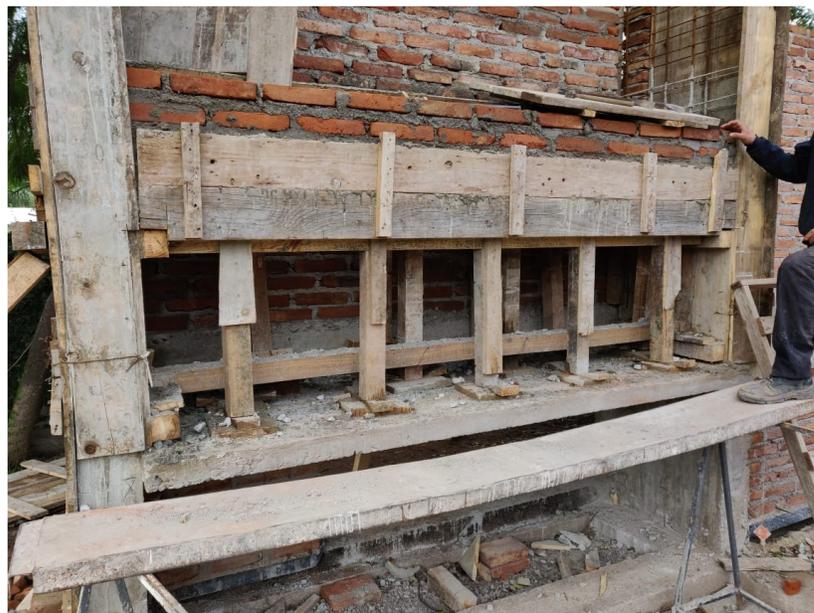
Figura 45. Encofrado para viga dintel de asador.

Su construcción tuvo inicio con las dos columnas rectangulares que delimitaban el cerramiento lateral del recinto, dejando así definida la ubicación de la cámara de fuego, constituida por la base, paredes laterales y dintel. Para la base de la cámara se efectuó una pequeña losa de hormigón de 8cm de espesor, a 60cm del nivel de piso terminado. En tanto para el dintel de la cámara de fuego, el encofrado se efectuó con puntales cortos, apoyados sobre maderas cuadradas, siendo reguladas en altura por cuñas (ver Figura 45). En conjunto se realizó el buche de hormigón armado (ver Figura 46), que impide el acceso de aire producido por una corriente de aire descendente, el mismo forma parte de la campana, la cual se encuentra sobre la cámara de fuego, y es la encargada de retener el exceso de humo permitiendo la circulación desde la cámara al conducto, uniéndose estos a través de planos inclinados, materializándose de hormigón con la misma dosificación usada en la base. El punto de máxima estrechez de la salida es la garganta de la parrilla (ver Figura 47).

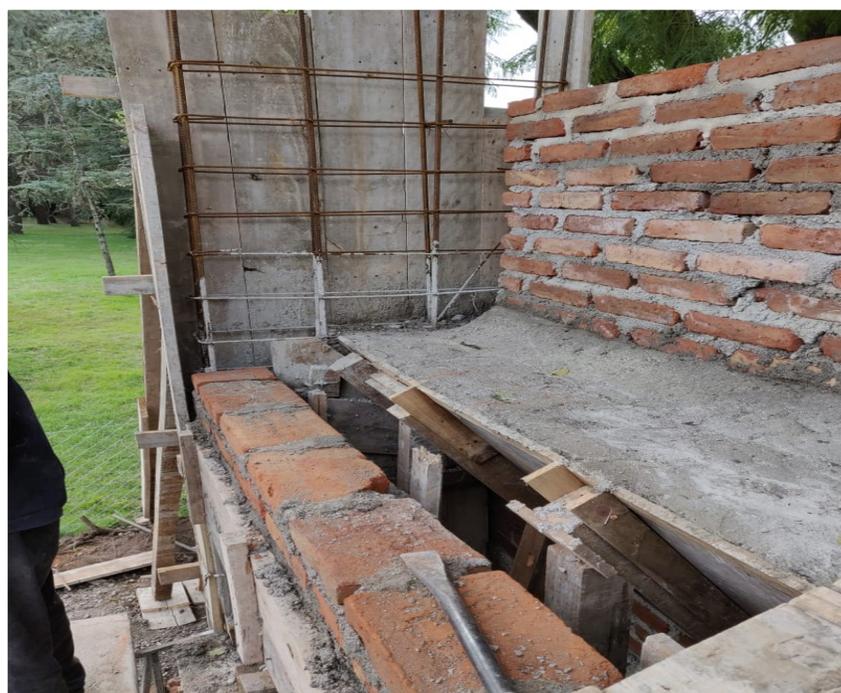
Figura 46. Buche de hormigón armado.

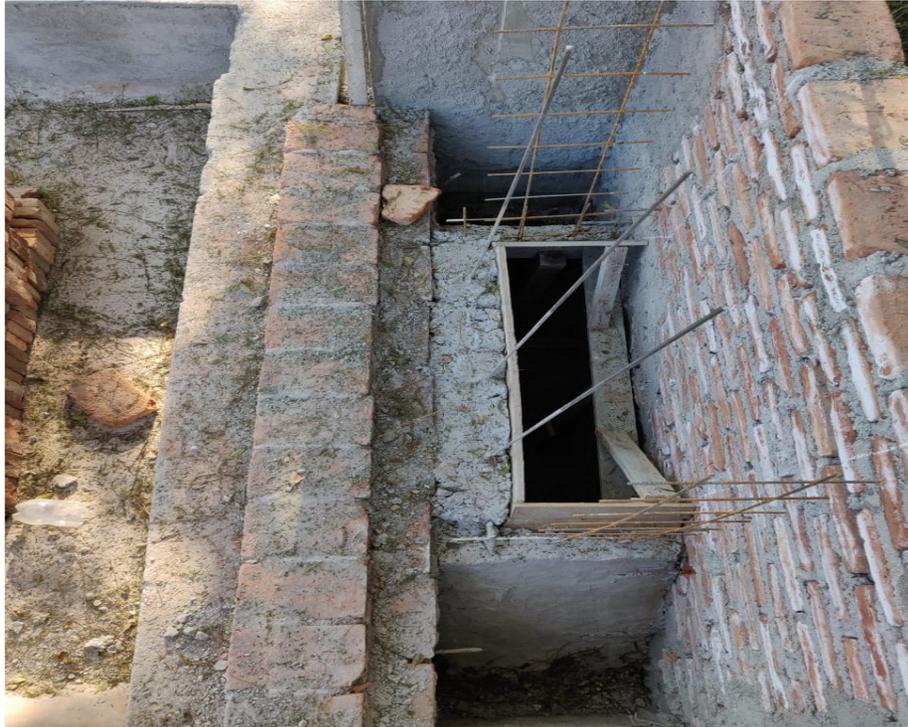
Figura 47. Garganta de parrilla.

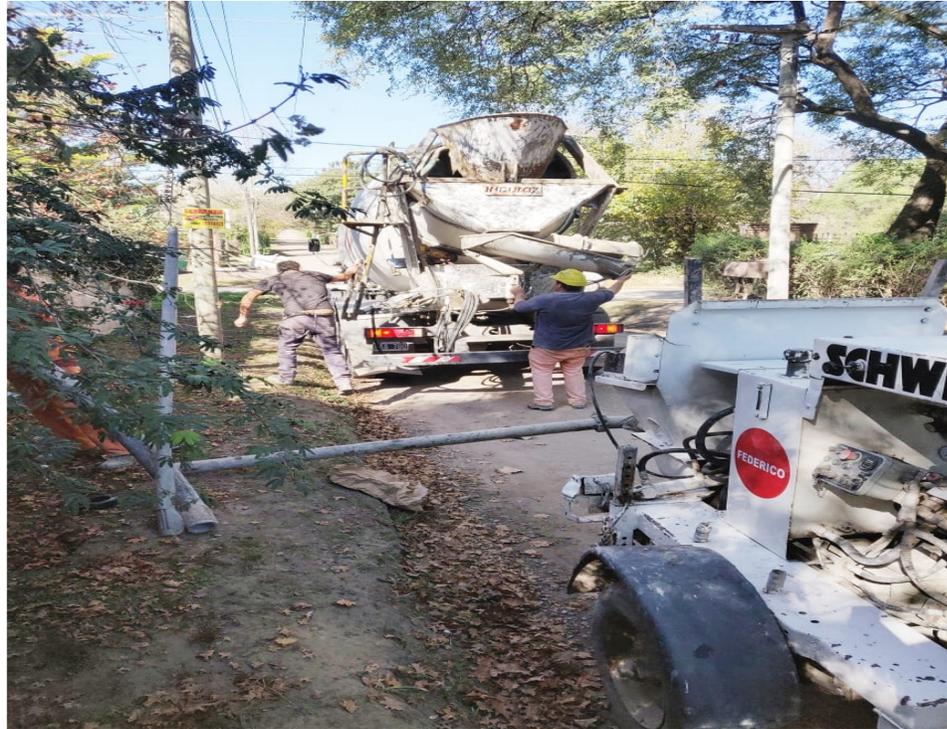
Figura 48. Bomba de arrastre de hormigón elaborado.

El hormigón se propulso mediante una bomba de arrastre de Hormigón elaborado (ver Figura 48), de la empresa proveedora. El hormigón utilizado es de tipo H-21.

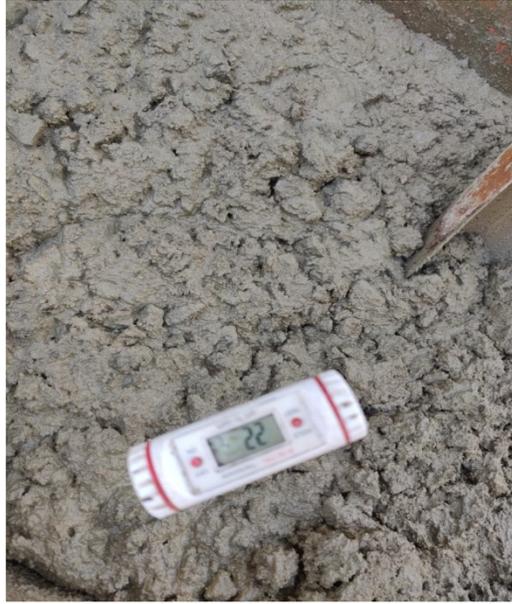
Figura 49. Control de temperatura en el hormigón.

En la jornada de hormigonado, el pasante estuvo a cargo de la recepción de los camiones, y del adecuado control de los procedimientos fundamentales que se llevan a cabo en este tipo de tarea. Una vez que los camiones se encontraban en obra, se controló que los mismos posean su adecuado precinto, lo que indica que vienen directamente desde la planta de elaboración. Se constató que la temperatura del hormigón sea la

adecuada (ver Figura 49), y se realizó el correspondiente ensayo de asentamiento mediante cono de Abrams, verificando que el asentamiento otorgado por el hormigón fresco era el solicitado, obteniéndose 8cm de asentamiento en la mezcla del primer camión (ver Figura 50).

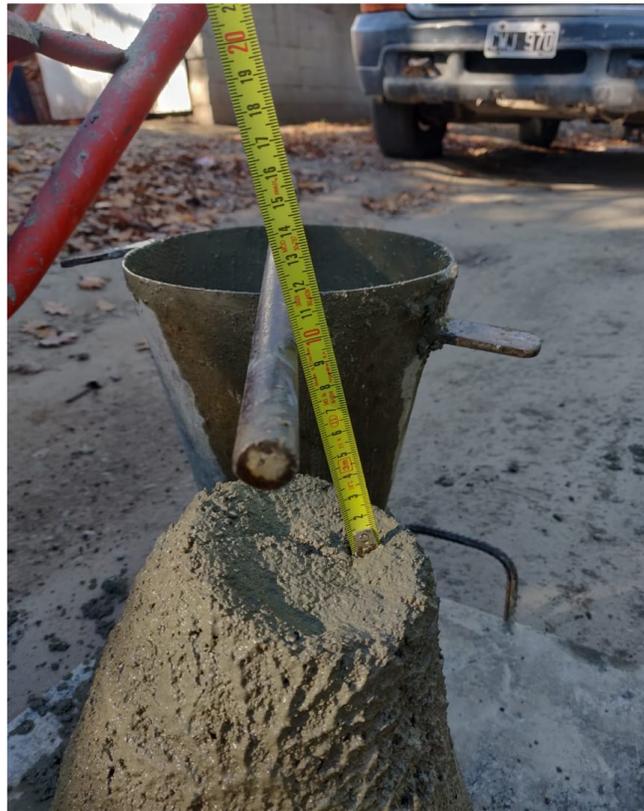
Figura 50. Ensayo cono de Abrams.

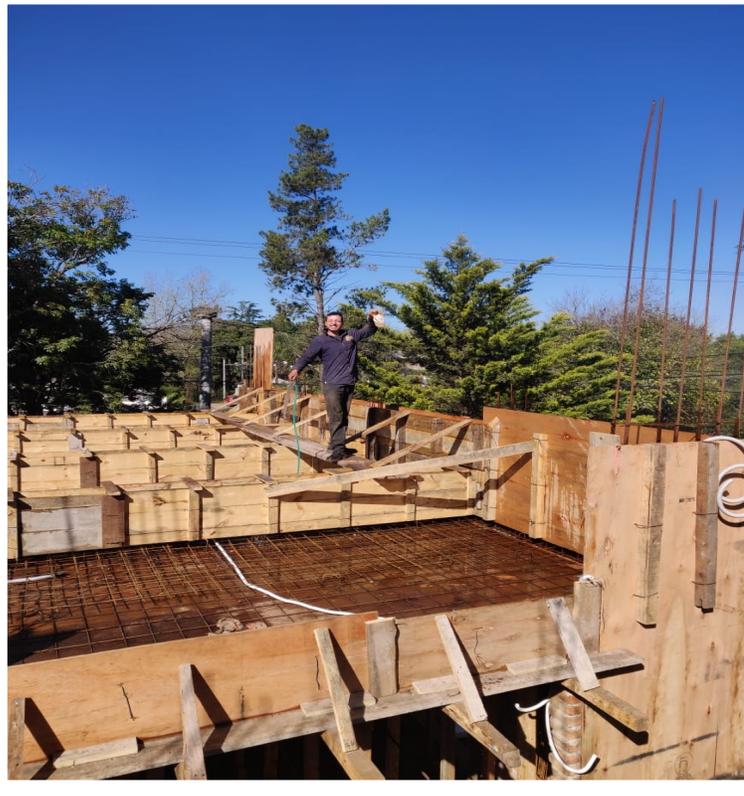
Figura 51. Humectación de encofrados.

Previo al colado del hormigón se controlaron los encofrados de las losas y escalera, la correcta disposición de las armaduras y se humedecieron las bases de los elementos que se iban a llenar (ver Figuras 51 a 54).

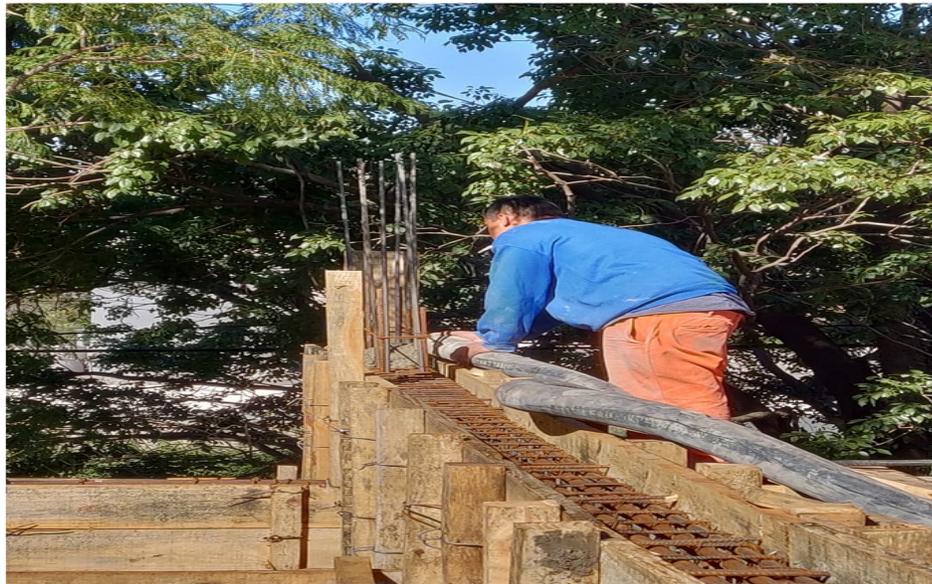
Figura 52. Hormigonado viga de mayor tamaño.

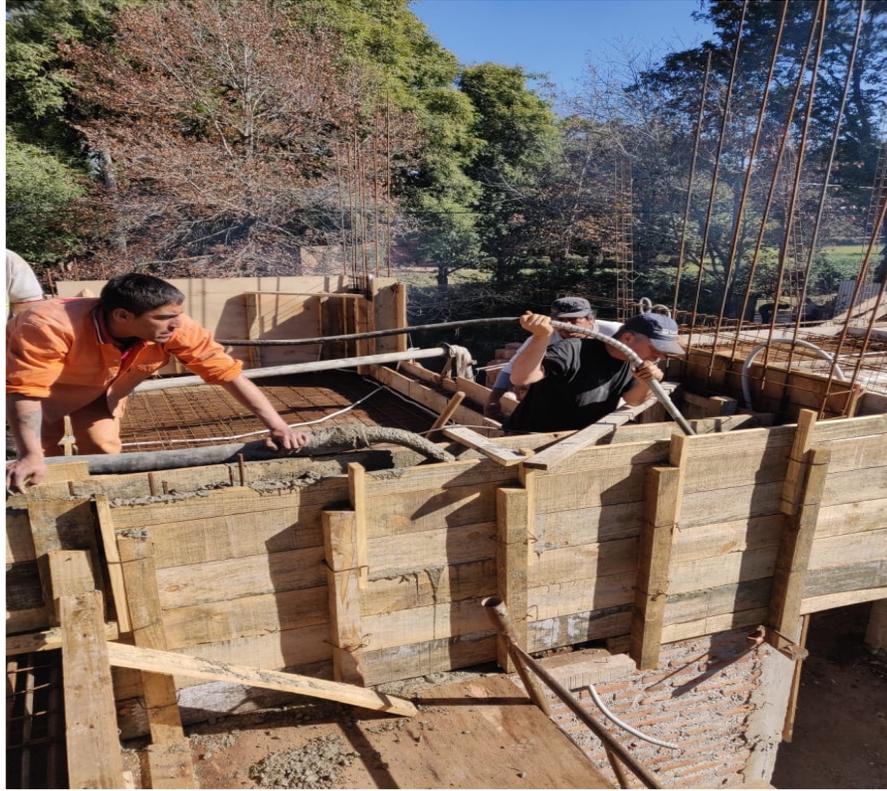
Figura 54. Vibrado mediante vibrador de inmersión.

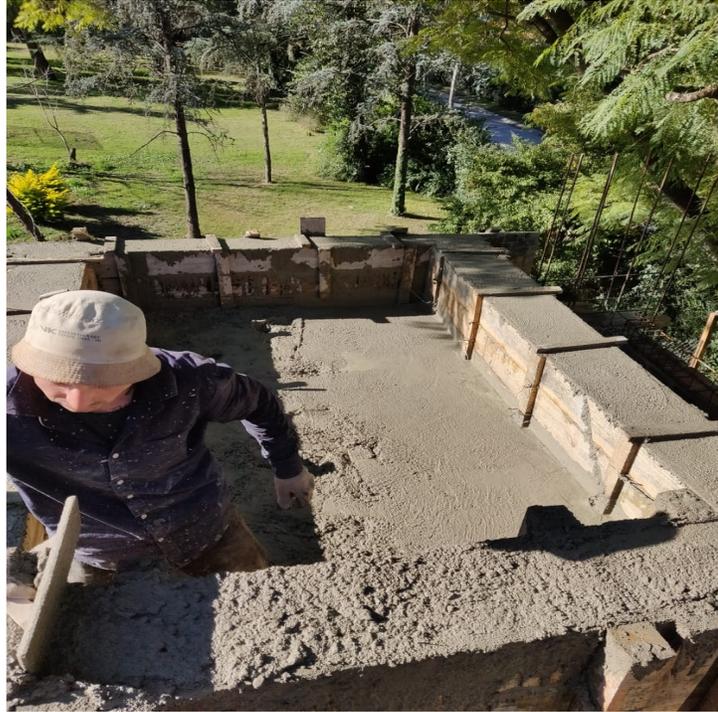
Figura 55. Alisado con llana de madera.

La tarea de hormigonado se realizó de forma similar en la losa maciza (ver Figura 56), losa nervurada (ver Figura 57) y escalera (ver Figura 58), colando el hormigón, vibrándolo y terminándose mediante un alisado con llana de madera (ver Figura 55).

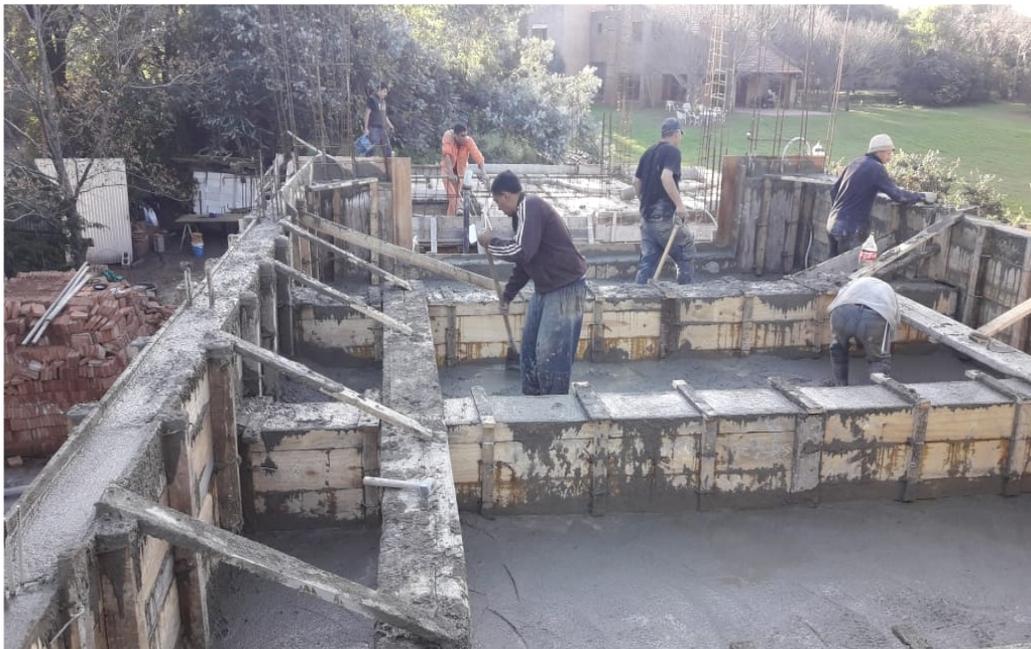
Figura 56. Distribución del hormigón fresco en losa maciza y vigas invertidas.

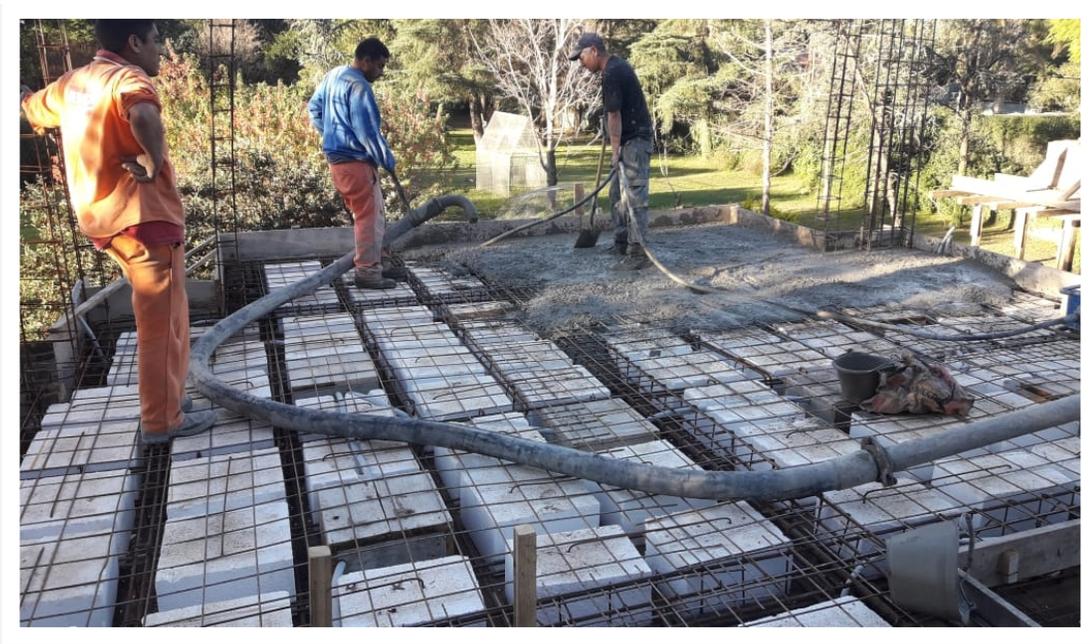
Figura 57. Colado de hormigón en losa nervurada.

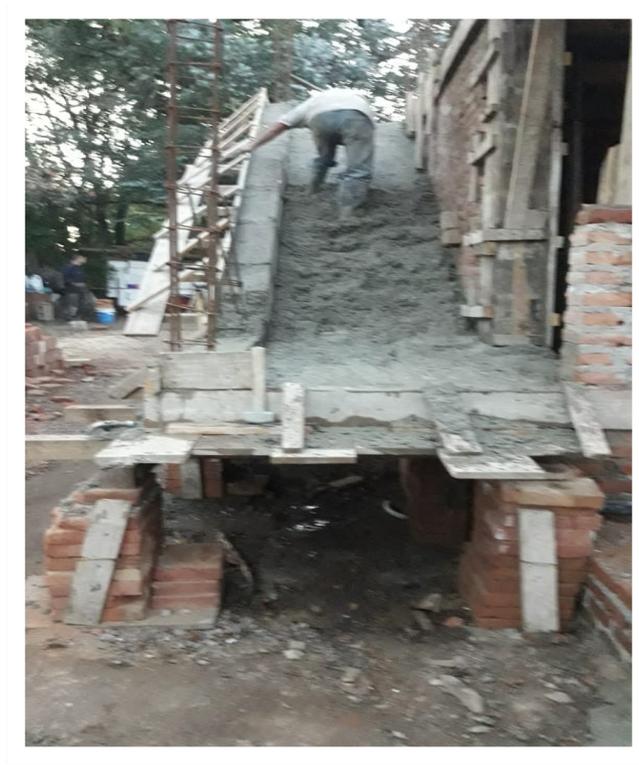
Figura 58. Colado de hormigón en escalera.

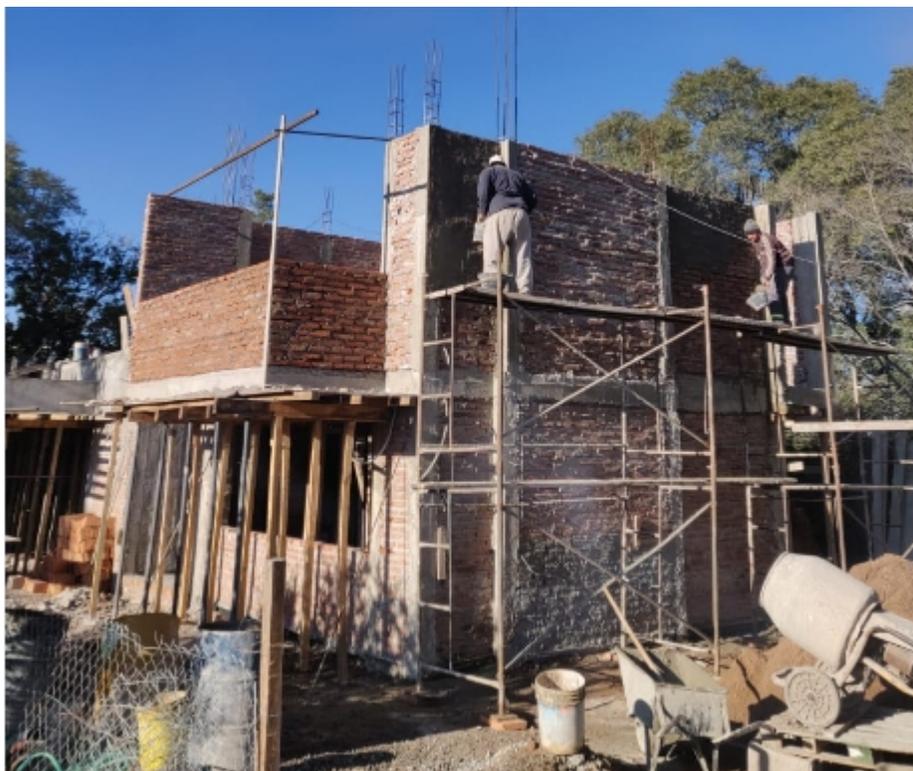
Figura 59. Mampostería de elevación para segundo nivel.

A los fines de alcanzar el nivel de losa del segundo piso, con la estructura de planta baja finalizada, se empezó la elevación de la mampostería (ver Figuras 59 y 60).

- Colocación de reglas metálicas correctamente aplomadas, en sendos extremos de cada muro, sobre las mismas se marcó la altura de cada hilada (trasladándose con nivel de manguera), que comprendía la altura del ladrillo más el espesor de junta horizontal, luego se extendió un hilo de tanza en coincidencia con la altura previamente especificada sobre cada regla, lográndose hiladas niveladas y parejas.

- Distribución de grampas
- Cada cinco hiladas se dejaron grampas de 6mm extendidas en la longitud del muro, que permitían formar una estructura compacta entre los muros con las columnas dispuestas.

El mortero de asiento se elaboró con una dosificación 1:2:8 (cemento-cal-arena gruesa).

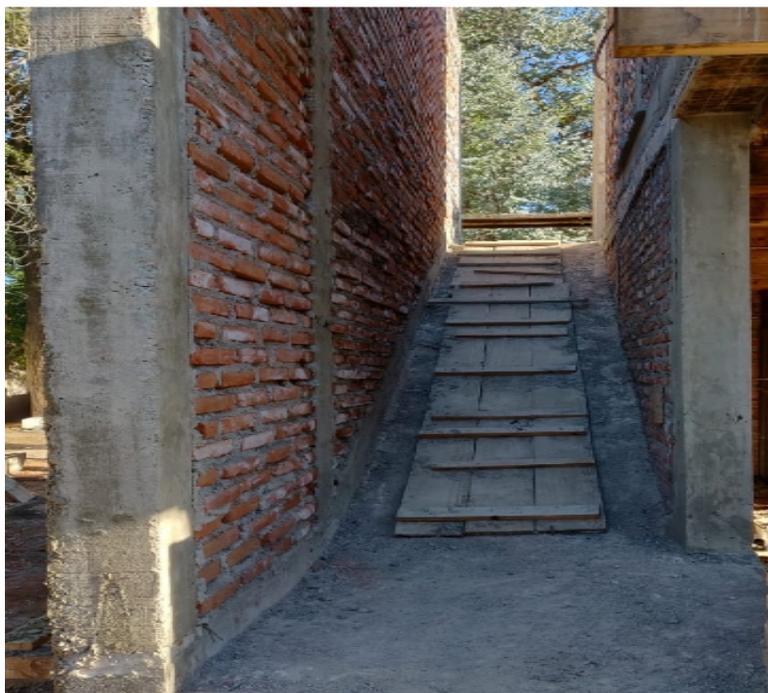
Figura 60. Mampostería de elevación en escalera.

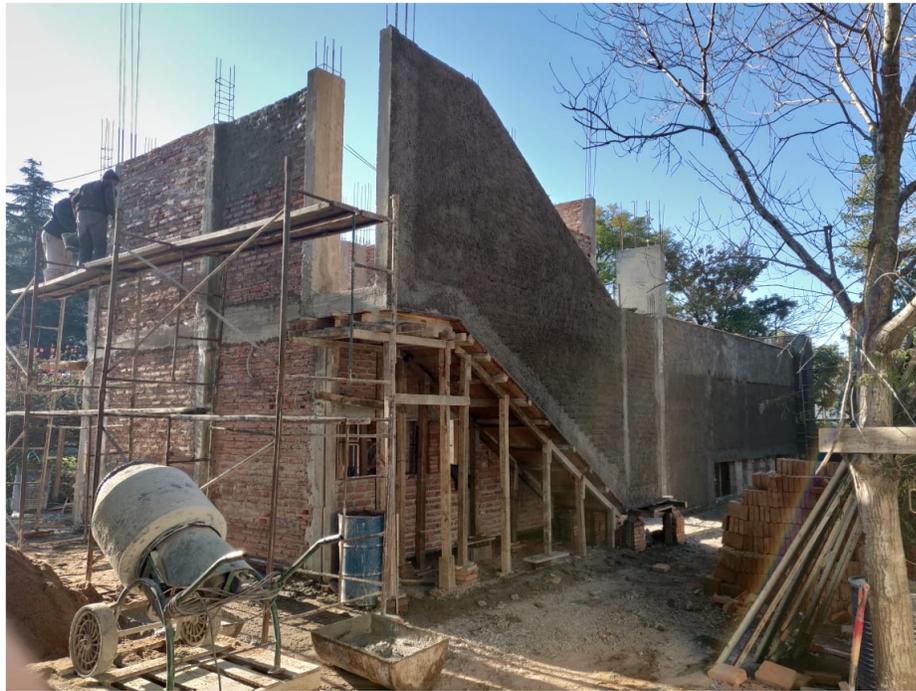
Figura 61. Ejecución de azotado en muros.

De las tres capas mencionadas, durante el tiempo de prácticas solo se han realizado el azotado (ver Figura 61) y revoque grueso en algunos muros (ver Figura 62), quedando otros para posteriores ejecuciones.

Un operario aplico el mortero del azotado sobre el muro, empleándose una dosificación de 1:3 (cemento, arena) más hidrófugo en un 10%, con cuchara lanzando con fuerza el mortero contra el muro, seguidamente quitando el exceso con regla, haciéndola deslizar sobre las fajas previamente ejecutadas, de abajo hacia arriba, recuperándose el sobrante en un balde de albañil. El jaharro se efectuó utilizando un mortero con una dosificación de 1:3 (cemento de albañilería, arena gruesa). Obteniéndose posteriormente un muro uniforme, impermeabilizado en espera de su última capa de revoque fino.

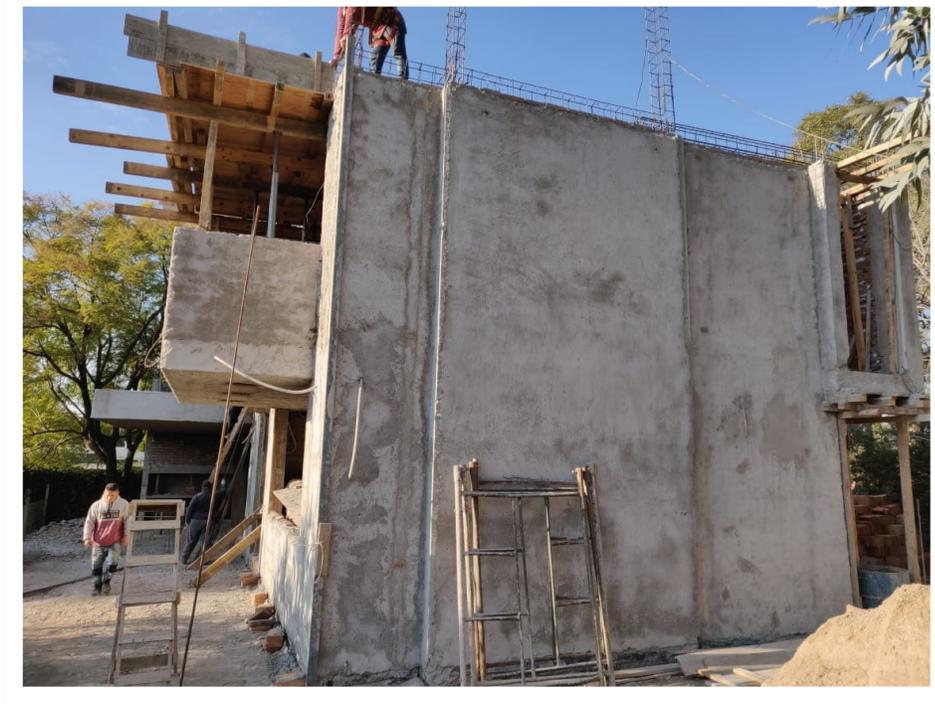
Figura 62. Revoque grueso sobre muro exterior.
