# UNIVERSIDAD NACIONAL DE CÓRDOBA

## PRÁCTICA SUPERVISADA

Asistencia Técnica en Obra-Estudio de Plazos

Autor: GAVAGNIN, Julián Gustavo

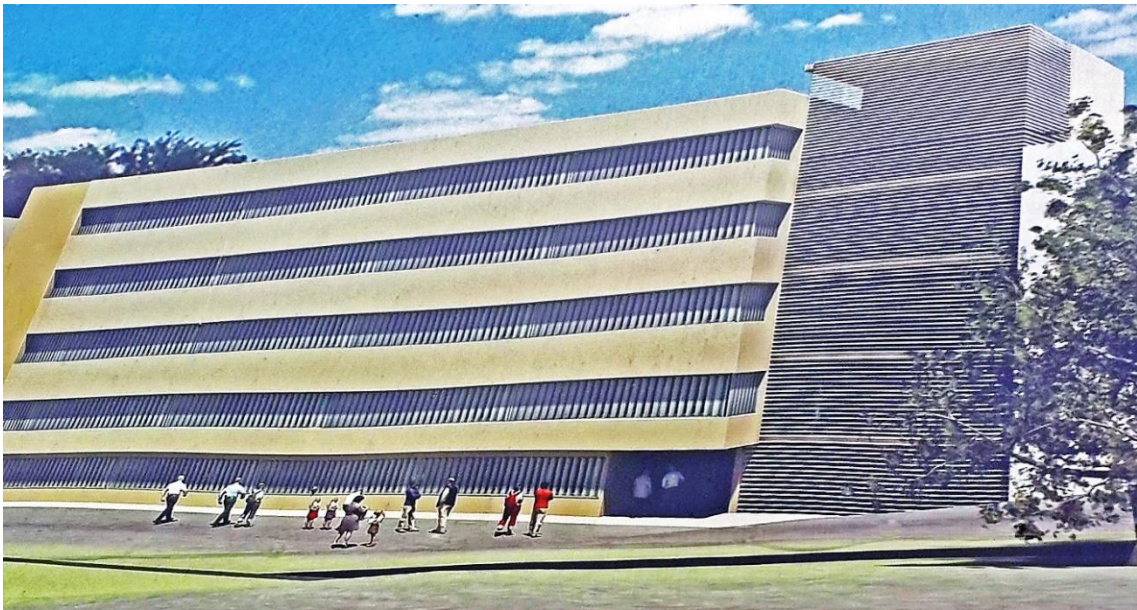
*Figura 2.2.2-Aspecto terminado del edificio*

En la Figura 2.2.2 se puede apreciar el aspecto terminado que tendrá el proyecto, mientras que la Figura 2.2.3 contiene la Planta de Arquitectura del 1er SS del proyecto, y un corte según la línea B-B en la Figura 2.2.4.

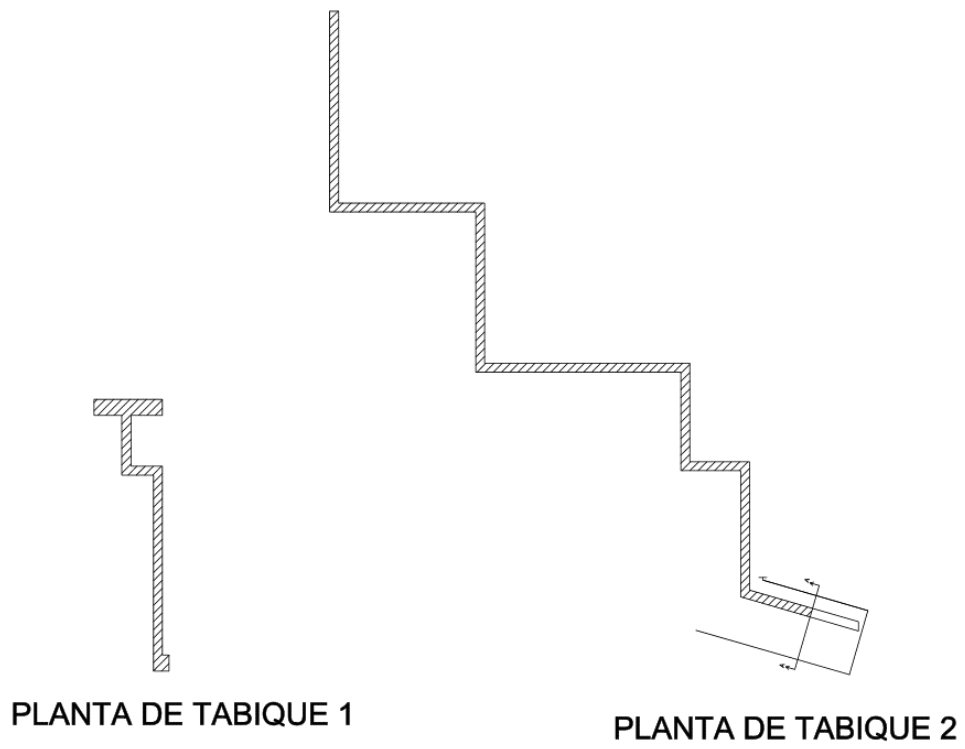
*Figura 2.4.7-Planta de tabiques de contención*

Tomando como referencia el tabique del ascensor, se tiene que el mismo divide el muro de contención en dos sectores designados con "1" y "2" (Fig. 2.4.7). Luego, cada sector del muro posee una configuración seccional propia, según se aprecia en la Figura 2.4.8.

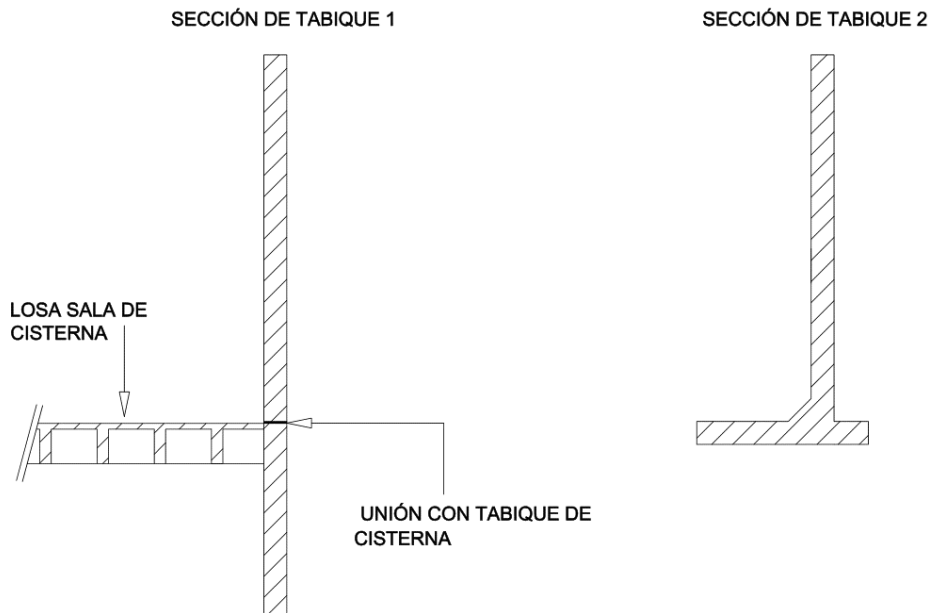
*Figura 2.4.8-Secciones de los tabiques de contención*

Estas configuraciones responden a la forma más simple de lograr la estabilidad del muro en función de su ubicación. Es por esto que en el sector 1 se decide aprovechar uno de los tabiques de la sala de la cisterna, continuando su desarrollo en altura. Por otro lado, al no existir esta posibilidad en el sector 2 del muro, el mismo se debió proyectar sustentado con una zapata aislada en su base. A la vez, el muro del sector 2 se encuentra vinculado a una serie de pilotes, asegurando de este modo su estabilidad.

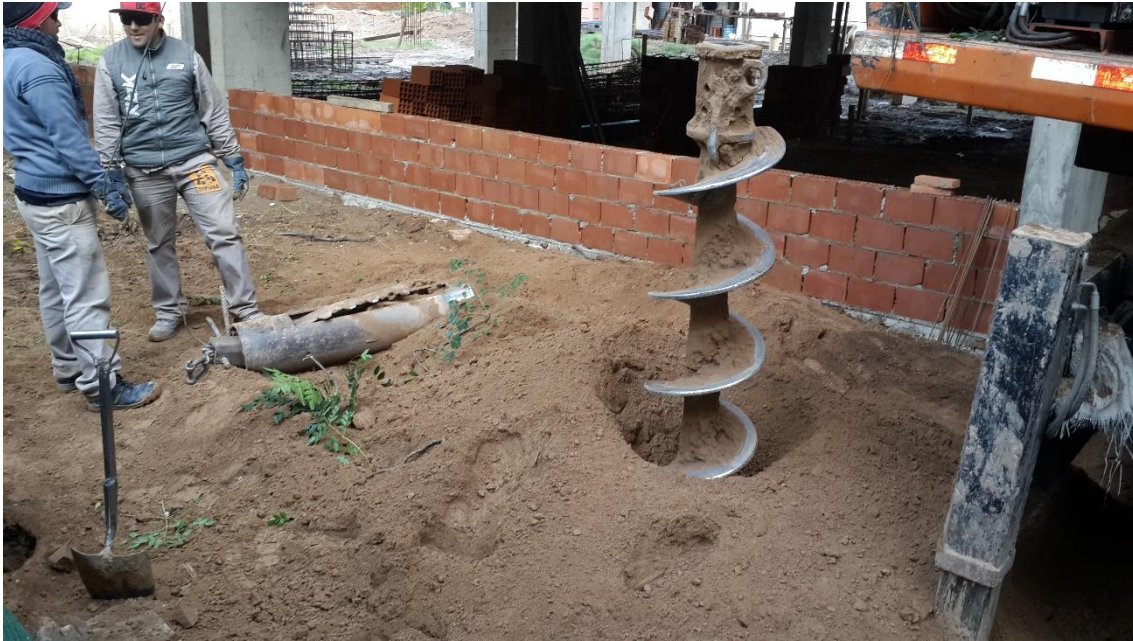
*Figura 4.1.1-Ejecución del pozo para un pilote*

El procedimiento para la ejecución de un pozo comienza con la búsqueda del mojón de replanteo del centro del pilote y el posicionamiento de la máquina cerca del mismo. Cabe la aclaración, que es de suma importancia verificar previamente que la máquina tenga acceso al lugar donde deben ejecutarse los pozos y que además cuente con el espacio suficiente para poder realizar sus movimientos mínimos de operación, ya que de lo contrario se imposibilitaría la ejecución mediante esta técnica. Posicionada la máquina, esta extiende un mecanismo que verticaliza y centra un eje sobre el pozo, como se aprecia en la Figura 4.1.1. Sobre dicho eje se adosa, en el extremo inferior, un tornillo sin fin que perfora y retira el material sobrante del pozo, correspondiéndose el diámetro del tornillo con el diámetro del pozo. Al alcanzar la cota de fundación se intercambia la herramienta de perforación por una que realiza el acampanado del pilote (Fig. 4.1.1). La misma cuenta con unas aspas que se despliegan con la fuerza centrífuga que se produce al girar la herramienta sobre su eje, dando así forma a la campana del pilote. Luego se coloca nuevamente el tornillo sin fin y se retira el material sobrante producto de la ejecución de la campana, finalizando de este modo la ejecución de un pozo. En relación con las propiedades mecánicas del tipo de suelo excavado y la ausencia del nivel freático hasta la profundidad de -10,00m, en esta obra no se hizo necesario la utilización de lodos bentoníticos para la estabilización de las paredes del pozo.

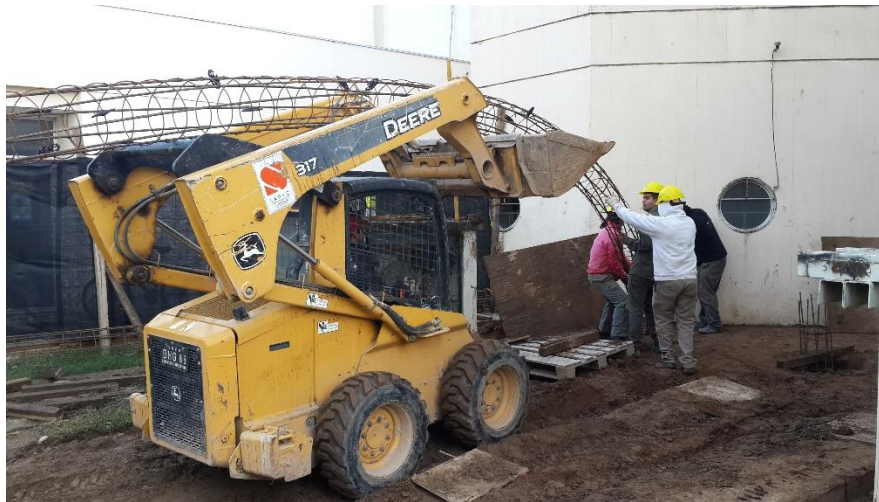
Figura 4.1.2-Colocación armadura del pilote

Realizado el pozo, la siguiente tarea consiste en colocar la armadura del mismo, la cual posee una disposición circular de las barras longitudinales con un estriado de paso helicoidal y constante, haciendo que esta configuración presente un armado fácil y rápido. Sobre los estribos se disponen, de manera alternada, ruedas dentadas, cuya finalidad es separar la armadura de las paredes del pozo y obtener de esta manera el recubrimiento mínimo. Otra característica que brinda es la de facilitar el deslizamiento de la armadura dentro del pozo, evitando el roce de la misma con las paredes, manteniendo de esta forma la integridad del pozo y evitando la caída de suelo suelto dentro del mismo(ver Figura 4.1.2). Por último, se procede al hormigonado del pozo hasta el nivel de fondo de las vigas de fundación.

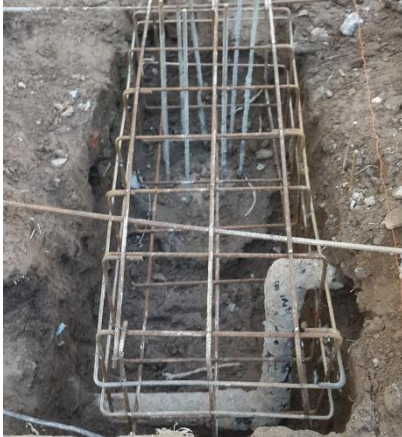
*Figura 4.1.5-Caño de abastecimiento de gas FCQ*

El procedimiento para realizar las fundaciones de ambas escaleras es el mismo. Cabe agregar, que ocurrió una modificación en la fundación de la escalera que se ubica sobre la Av. Haya de la Torre. Esta modificación consistió en colocar cabezales para transferir la carga de las columnas a los pilotes de una manera efectiva y segura, ya que los ejes de ambos elementos no se encontraban en coincidencia. Esta discrepancia fue causada por dos factores. En primer lugar se debió desplazar la ubicación de uno de los pilotes, ya que el mismo interceptaba un caño de abastecimiento de gas de la FCQ (Fig. 4.1.5). En segundo lugar, los pozos colindantes a los muros de la FCQ (Fig. 4.1.6) no podían ser ejecutados tangentes a la medianera por cuestiones propias de operación de la máquina, con lo que debieron ser desplazados aproximadamente 0,50m del muro.

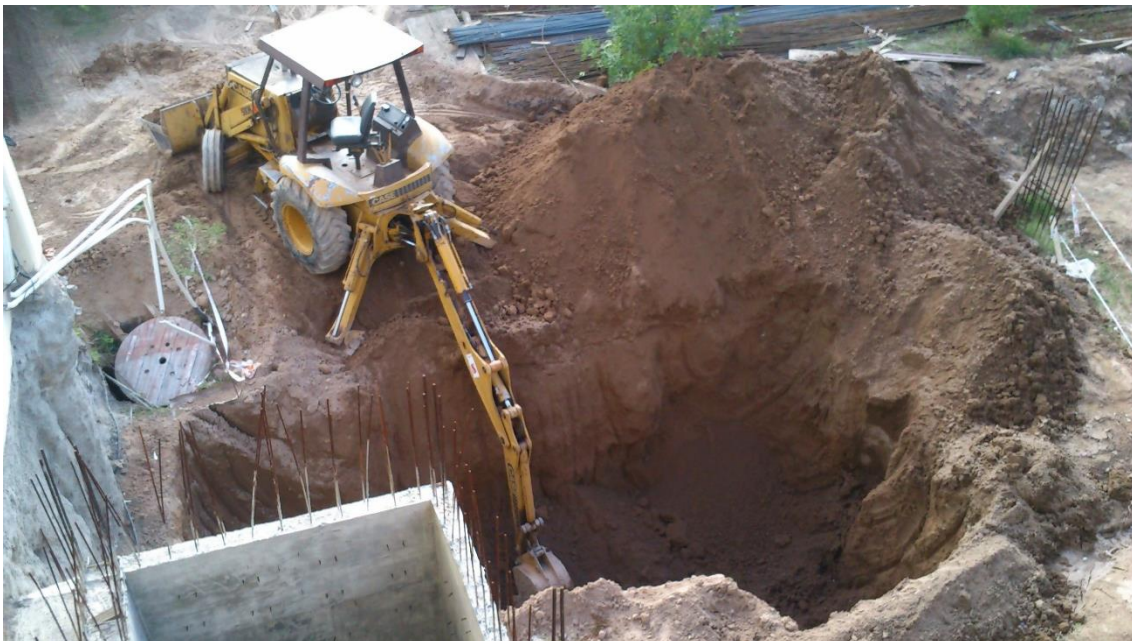
*Figura 4.1.5-Movimiento de suelo para sala de cisterna*

La cisterna se encuentra alojada dentro de un recinto ubicado bajo el nivel de terreno natural, de manera que la primer tarea en su proceso de ejecución consistió en realizar una excavación mediante una retroexcavadora (Fig. 4.1.7). De este modo la máquina retiraba progresivamente el suelo del lugar y lo depositaba sobre sus costados, para luego ser trasladado a un contenedor que era renovado continuamente.

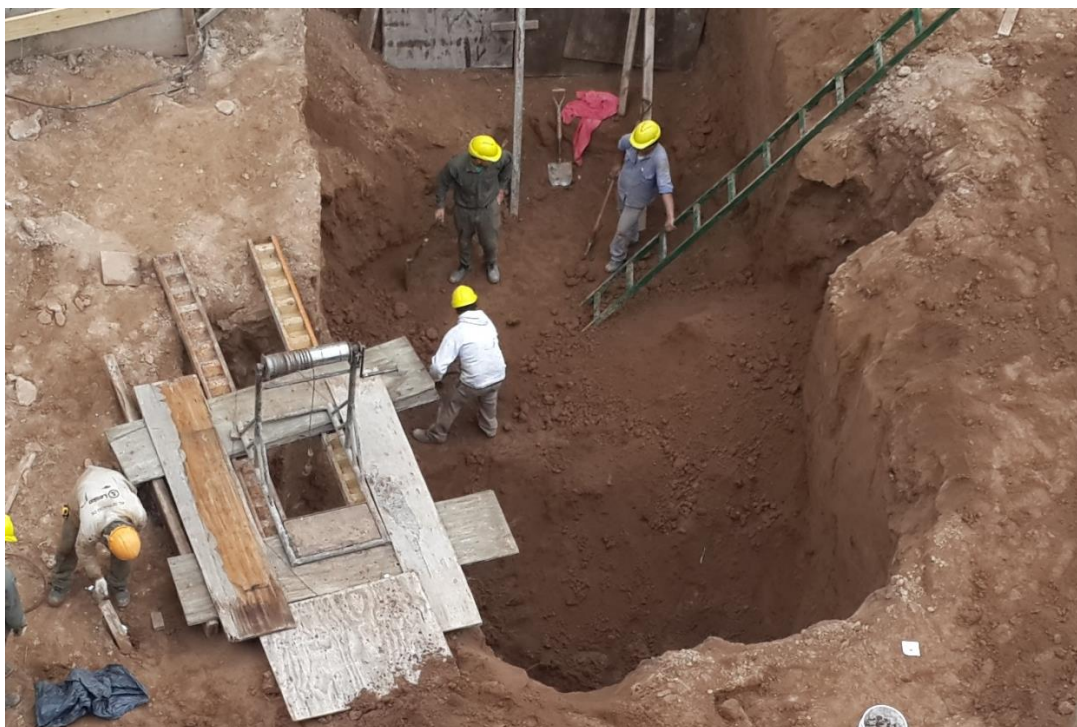
*Figura 4.1.6-Perfilamiento manual del recinto*

paredes y nivelación del piso con la ayuda de herramientas manuales, metodología que se puede apreciar en la Figura 4.1.8. El fundamento de esta forma de trabajo se basó en utilizar las paredes verticales de suelo como parte del encofrado, pretendiéndose así, lograr un ahorro en movimientos adicionales de suelo que se requeriría en la ejecución de un encofrado convencional, junto con el posterior relleno y compactación de los espacios libres. Además, mediante esta metodología se lograría una menor área de intervención sobre el terreno.

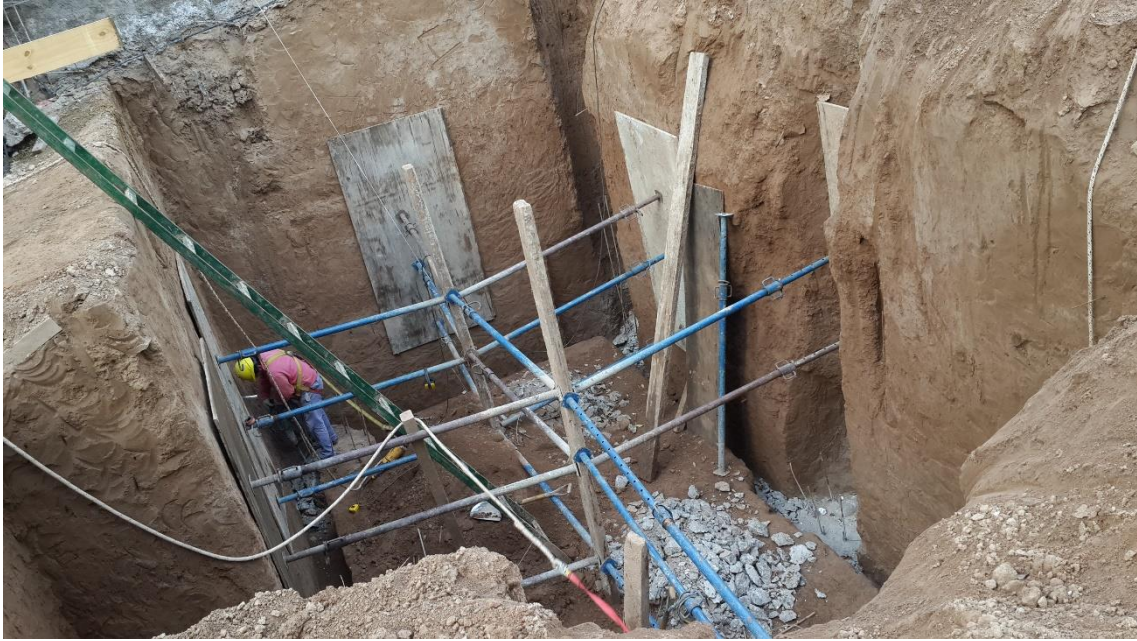
*Figura 4.1.8-Proceso de confección del recinto*

Las paredes del recinto se replantearon con la ayuda de un cerco de replanteo ubicado sobre el NT, en donde los hilos tensados que definían los bordes de las caras del recinto se replanteaban tomado como referencia la estructura ya ejecutada en la primera etapa de obra (el edificio principal y el tabique del ascensor). Luego, para trasladar dichas referencias al interior del pozo se utilizaba una plomada que se suspendía de estas líneas auxiliares.

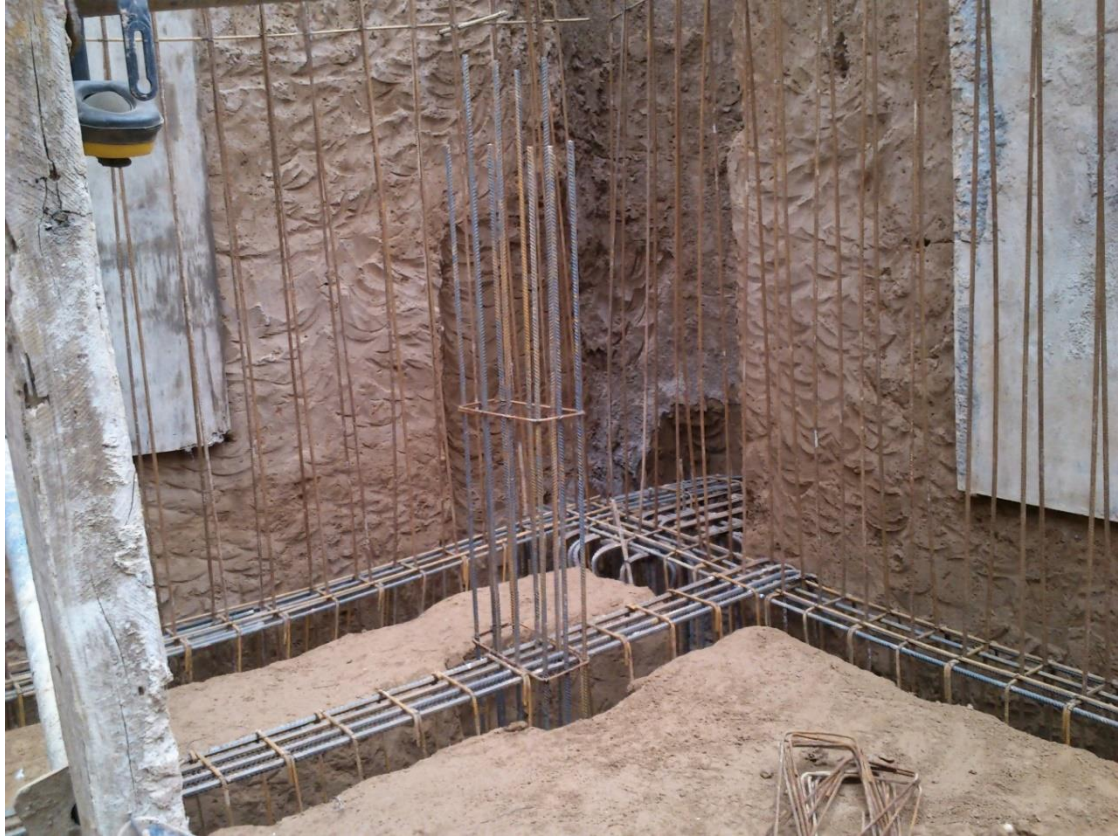
*Figura 4.1.9-Armaduras en espera dentro del recinto*

En la Figura 4.1.11 se aprecia como quedaron confeccionadas las vigas de arriostramiento, los cabezales de los nudos, las armaduras en espera de las columnas del tanque y del tabique del recinto, antes de que se procediera con la tarea de hormigonado.

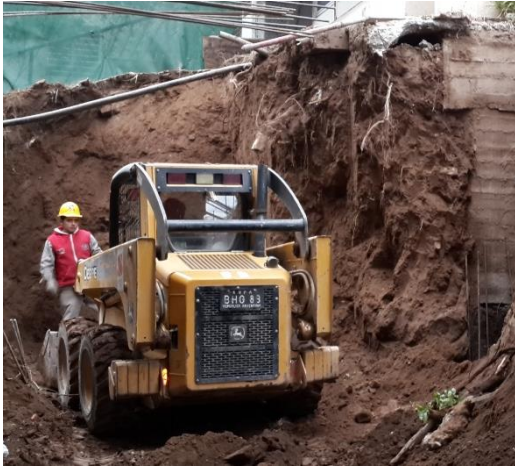
*Figura 4.1.10-Movimiento de suelo*

Las tareas se realizaron empleando una mini cargadora de forma sistemática (Fig. 4.1.12-13), de modo que se iba dejando una pared de suelo a talud vertical que luego diera lugar a la ejecución del muro de contención. A su vez, la terminación del corte sobre la pared de suelo se realizó de forma manual al igual que en la cisterna.

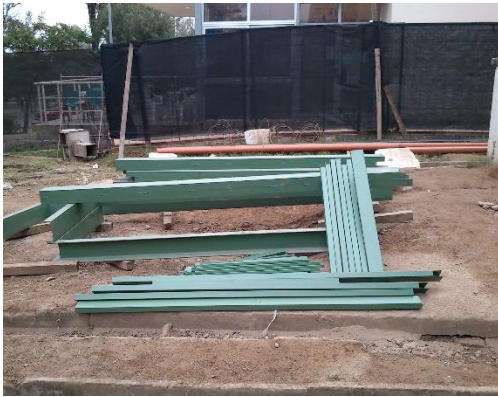
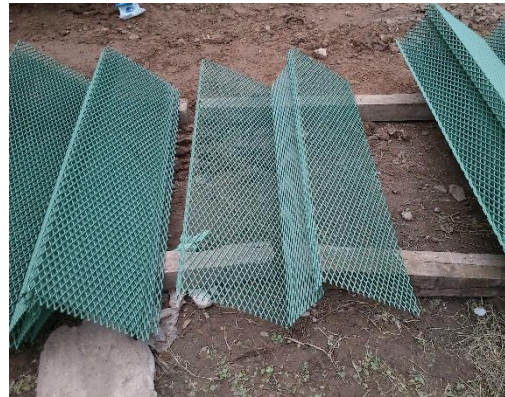
*Figura 4.2.1-Acopia de piezas metálicas*

Las piezas de las escaleras se confeccionaron en la planta de la subcontratista, para luego ser trasladadas a obra y acopiarlas al pie del lugar donde debía ejecutarse cada una. Las piezas se dispusieron sobre tirantes de madera para separarlas así del suelo del lugar, sin la necesidad de ser cubiertas de la intemperie debido a que contaban con una capa de pintura anticorrosiva (Fig. 4.2.1 y 4.2.2).

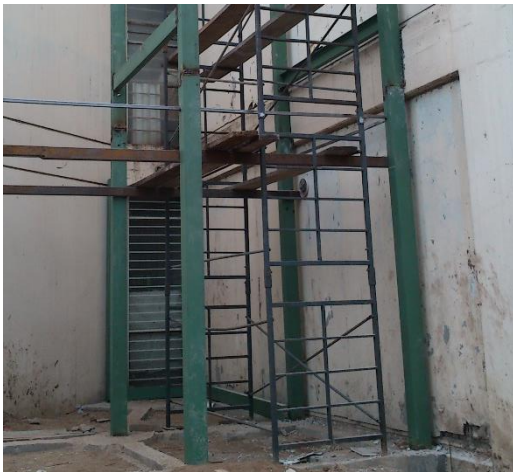
*Figura 4.2.3-Andamio de montaje*

En primer lugar se monta un andamio como se aprecia en la Figura 4.2.3, y sobre éste se dispone un polipasto de accionamiento manual que permite el izado de los perfiles, con un peso elevado para ser manipulados sin ayuda de algún mecanismo reductor de fuerza. Para conectar la cadena del polipasto al perfil, se soldó a este último un elemento auxiliar que permitió la conexión entre ambos elementos través de un gancho, tarea que se realizó doblando una barra de acero ADN-420S (soldable) de diámetro 12mm de forma conveniente y soldándola sobre el perfil a elevar.

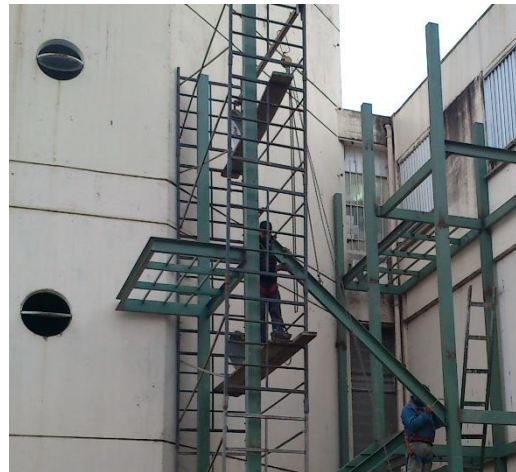
*Figura 4.2.4-Izado de un perfil*

El montaje de la escalera comienza con la colocación de los perfiles UPN que componen su estructura principal (Fig. 4.2.4), disponiendo en primer lugar las columnas.

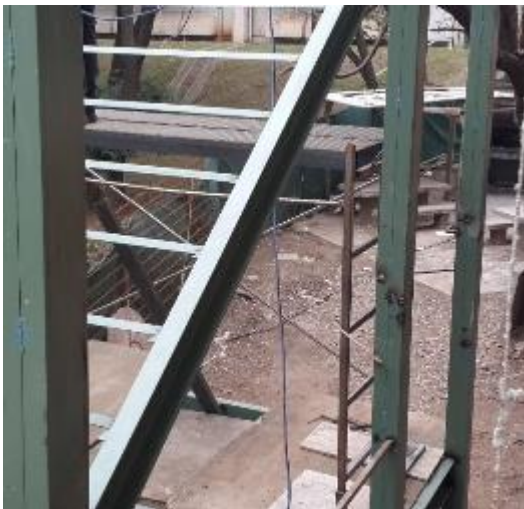
*Figura 4.2.5- Arriostramientos auxiliares*

Al inicio, se coloca la columna según la configuración indicada en planos en forma aproximada, para luego realizar un ajuste que calibra la orientación de su sección, tarea que se logra en estos casos con sucesivos golpes de una masa. Luego de esta orientación, se procede a verticalizarla según los ejes principales de su sección. Cuando la columna adquiere su posición definitiva se le colocan puntos auxiliares de soldadura en su base e inmediatamente se la arriostra en altura a través de vinculaciones con tubos de acero (Fig. 4.2.5) soldados a distintos puntos de la estructura principal y del andamio. Asegurada la rigidez por el paso anterior, se comienza a ejecutar la unión soldada de la base de apoyo (Fig. 4.2.6). Los arrostramientos se mantienen hasta que la estructura adquiera la estabilidad y rigidez de diseño, no obstante, la estructura tiene previsto arrostramientos propios que se deben ejecutar antes de avanzar con el montaje en altura (Fig. 2.2.7).

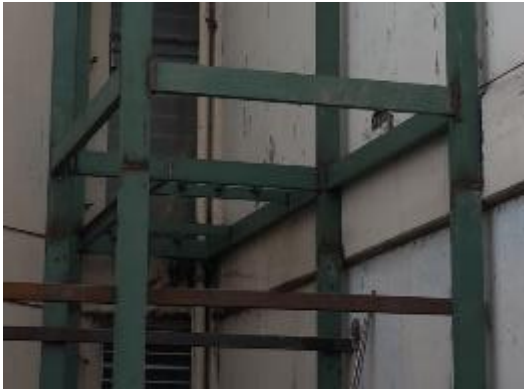
Figura 4.2.7-Arriostamientos estructurales

El resto de los elementos estructurales se montan siguiendo el mismo procedimiento (colocación, ajuste o calibración, arriostramientos auxiliares y ejecución de uniones), destacando que aquellos que toman una posición horizontal se deben nivelar (Fig. 4.2.8). Además, según lo requiera el caso, hay pasos intermedios que varían en función del tipo de elemento y su ubicación.

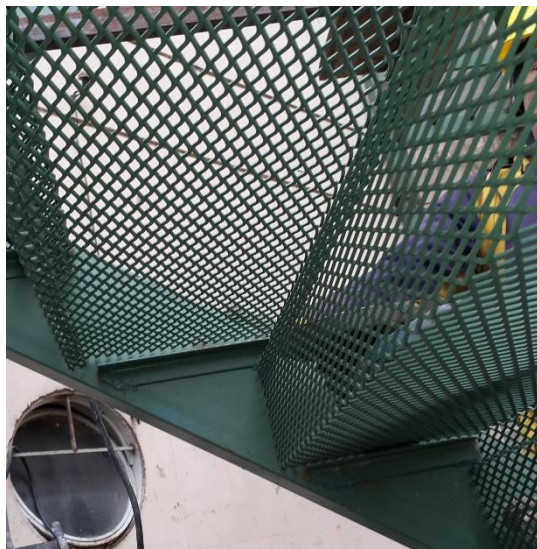
Figura 4.2.9-Apoyos de escalones en laterales de vigas de tramo

A medida que se avanza en altura con la estructura de la escalera se realizan en paralelo los escalones y descansos de los tramos inferiores. Estos elementos luego se disponen en los tramos inclinados que ya tienen previstos perfiles PNL soldados en uno de sus lados, de manera que sirvan de apoyo a los extremos de las huellas (Fig. 4.2.9).

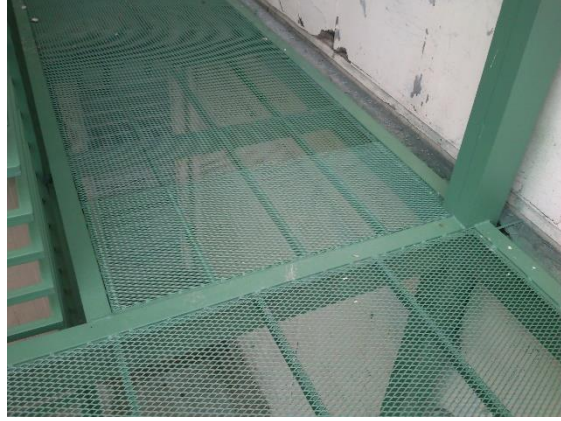
*Figura 4.2.12-Metal desplegado en descansos y pasos horizontales*

desplegado es dispuesto sobre este emparrillado (Fig. 4.2.12) y se lo fija al mismo a través de puntos de soldadura.

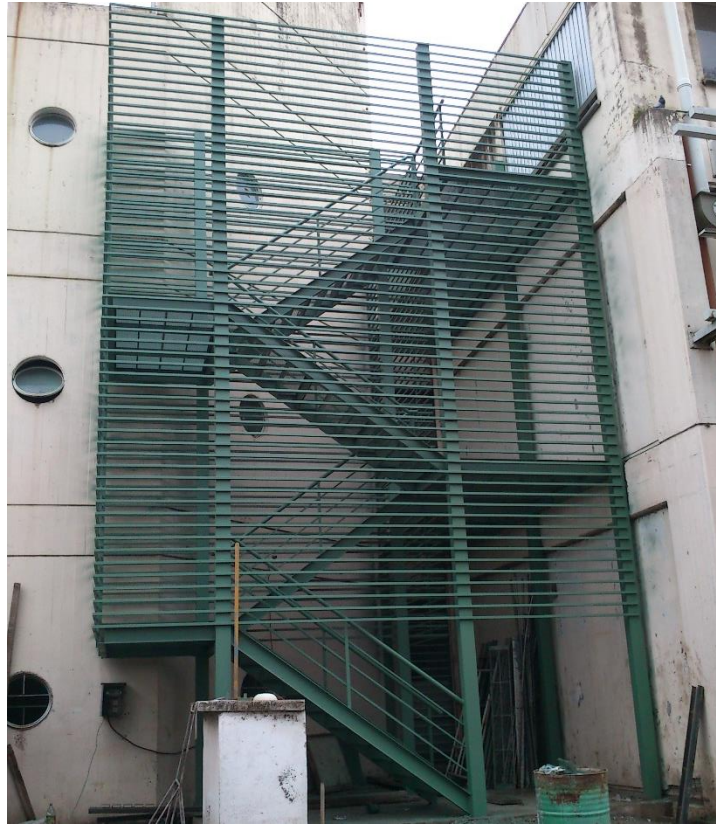
*Figura 4.2.13-Escalera terminada sobre Av. Haya de la Torre*

Una vez ejecutada la estructura principal junto con los escalones y descansos, se debe colocar el pasamanos y el recubrimiento exterior de la escalera, tarea que consiste solamente en soldar dichos elementos en su posición correspondiente. Por último, se protegen con pintura anticorrosiva todas las uniones soldadas y las piezas que poseen zonas desprovistas del mismo. En la Figura 4.2.13 se muestra la escalera sobre la Av. Haya de la Torre ya finalizada.

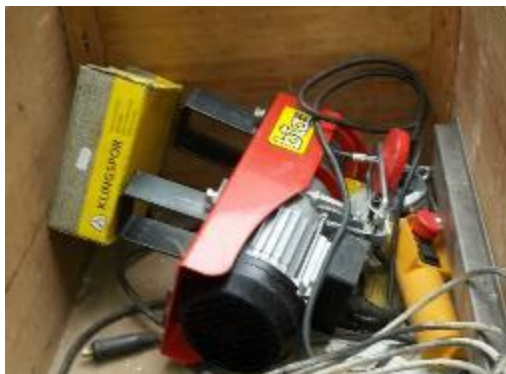
*Figura 4.2.14-Motor eléctrico para izado*

La metodología empleada en la ejecución de esta escalera es similar a la anterior, con la diferencia de que en vez de utilizarse un polipasto de acción manual se utilizó un motor eléctrico (Fig. 4.2.14) para el izado de las piezas.

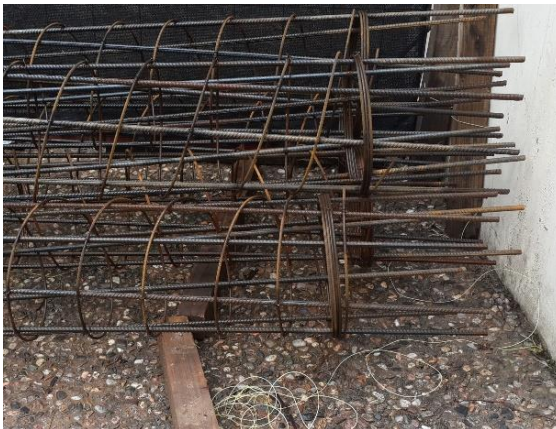
*Figura 4.3.3-Armado como pizas*

En general las armaduras de los distintos elementos de hormigón se ejecutaron de dos maneras distintas, según la conveniencia de cada caso. Las armaduras destinadas a las fundaciones se confeccionaron como una pieza (conjunto de barras de acero atadas) para luego ser trasladada y dispuesta en el lugar definitivo, por ejemplo armaduras de pilotes (Fig. 4.3.3), cabezales y vigas riostras. Por otro lado en el resto de los elementos estructurales como columnas, vigas, losas y tabiques, el armado de los mismos se realizó in situ (Fig. 4.3.4).

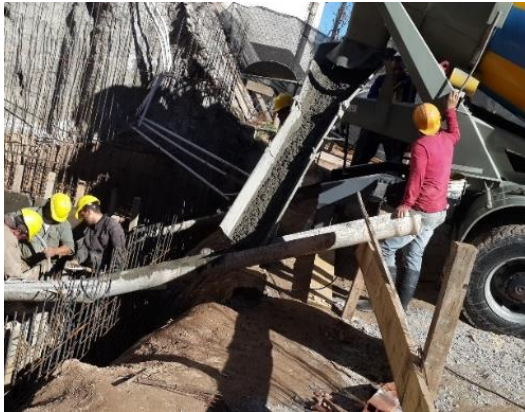
*Figura 4.3.7-Hormigonado mediante camión mezclador*

En la obra de estudio el transporte del hormigón se realizó de tres maneras diferentes. La primera utilizando directamente el camión mezclador en aquellos casos que resultó posible el acceso del mismo al lugar de la estructura a hormigonar (Fig. 4.3.7), como se dio en el caso de las fundaciones y parte de la sala de cisterna. La segunda, a través de una mini cargadora (Fig.4.3.8), aprovechando así su maniobrabilidad en los espacios reducidos sobre el nivel de terreno dentro de la obra. Por último, la tercera fue utilizando un equipo de bombeo de hormigón (Figura 4.3.9),

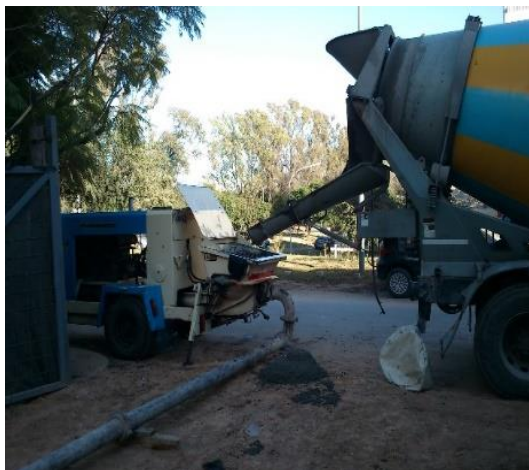
*Figura 4.3.9-Hormigón bombeado*

metodología empleada solo cuando no fue posible o conveniente aplicar las dos primeras opciones, ya que el equipo debía ser alquilado con su correspondiente costo.

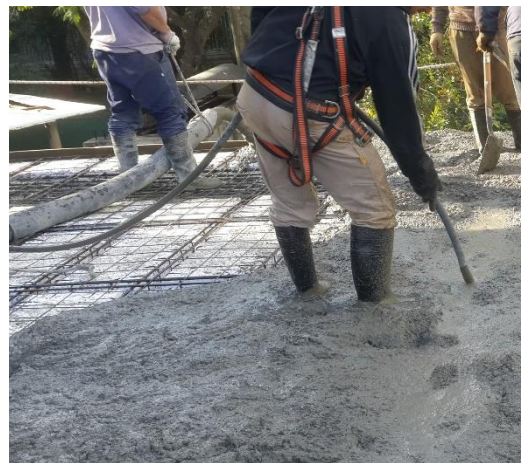
*Figura 4.3.10-Vibrado durante el hormigonado de una losa*

Durante las tareas de colado del hormigón resulta de suma importancia el empleo de un vibrador (Fig. 4.3.10), a los fines de densificarlo y facilitar su ingreso en todos los espacios, evitándose de esta manera que se produzcan oquedades visibles y ocultas.

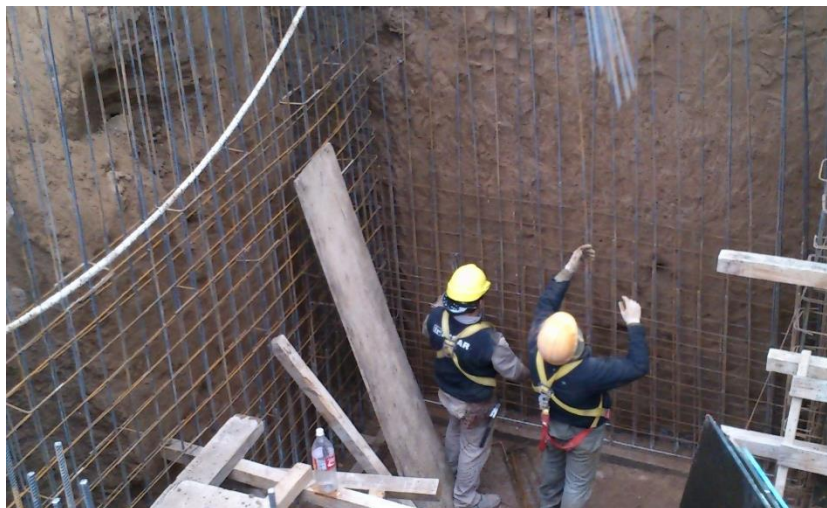
Figura 4.3.11-Proceso de armado del tabique del recinto

Las primeras medidas comienzan con la confección de las armaduras del tabique de la sala del recinto, partiendo de las armaduras en espera sobre las vigas de fundación (Fig. 4.1.11).

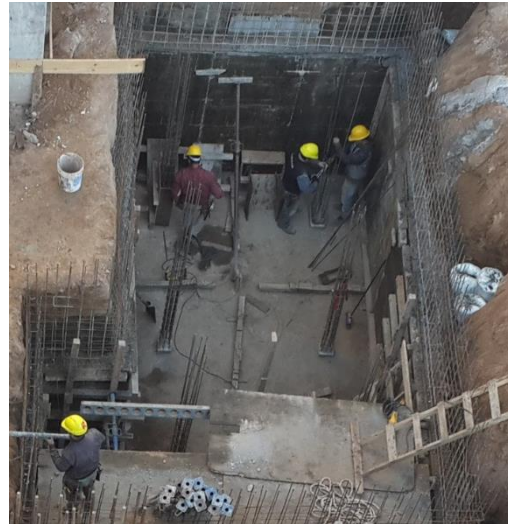
Figura 4.3.14-Desencofrado de los tabiques del recinto

Una vez ejecutado el encofrado del tabique se prosiguió con el hormigonado del mismo y al día siguiente con su desarme (Fig.4.3.14). Como se mencionó, no se requirió realizar un proceso de curado sobre el tabique de hormigón debido a las condiciones

El proceso de ejecución del tabique se dividió en dos etapas, la primera hasta  $\frac{3}{4}$  (Fig. 4.3.14) de su altura total de 4 m, y la segunda hasta completar faltante luego de haber realizado la cisterna.

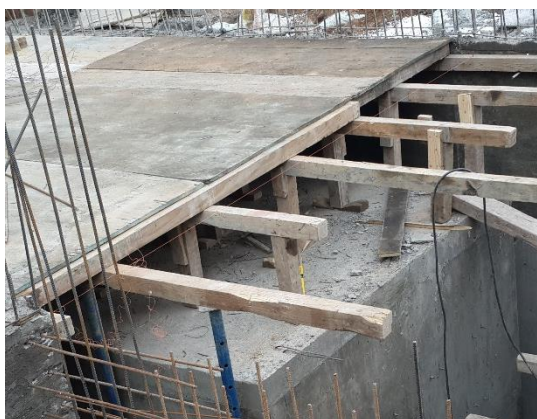
Figura 4.3.18-Encofrado de la losa del recinto

El proceso de encofrado de la losa se puede apreciar en la Figura 4.3.18, en donde se empleó un sistema tradicional con una gran cantidad de puntales de corta longitud, en la zona central, debido a la pequeña distancia disponible entre la cara superior de la losa del tanque de almacenamiento y el fondo de losa del recinto.

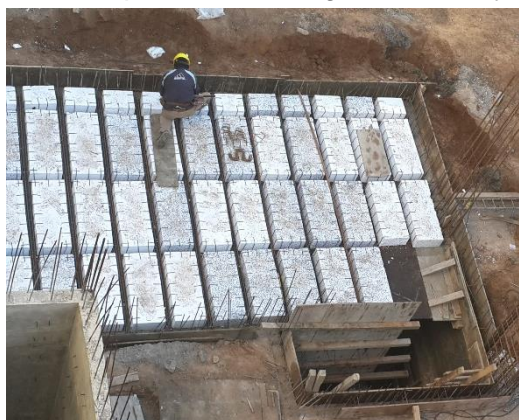
Figura 4.3.19-Proceso de armado losa de recinto

Una vez que se tuvo el encofrado listo se comenzó con el armado de la losa nervurada, cuestión constructiva que se trata en detalle en la sección 4.3.3.2. De igual modo se aprecia en las Figuras 4.3.19 y 4.3.20 el proceso de ejecución de la misma.

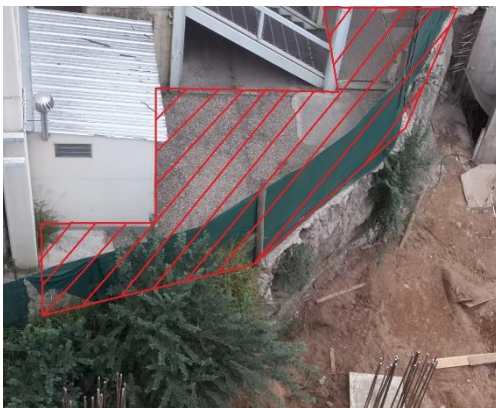
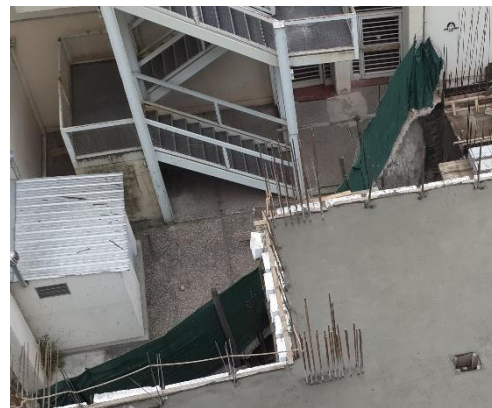
En la presente sección se aborda la ejecución del segundo módulo de la estructura de H°A°, llevada a cabo de forma diferencial por dos motivos. En las Figuras 4.3.21 y 4.3.22 se puede observar que una zona de la estructura del subsuelo entra en conflicto con el desnivel natural del sitio al producirse la intersección de ambos. Para evitar este inconveniente se debía perfilar el suelo del lugar y contenerlo con el muro de H°A° mencionado en la Descripción, que por cuestiones de logística y seguridad (ver Capítulo 5), se debió posponer la tarea. El sombreado en diagonal de la Figura 4.3.23 indica aquellas zonas en las que se debió postergar su ejecución y constituye uno de los motivos por el cual merece tratarse de manera separada.

Figura 4.3.21-Zona de conflicto

Figura 4.3.22-Zona de conflicto

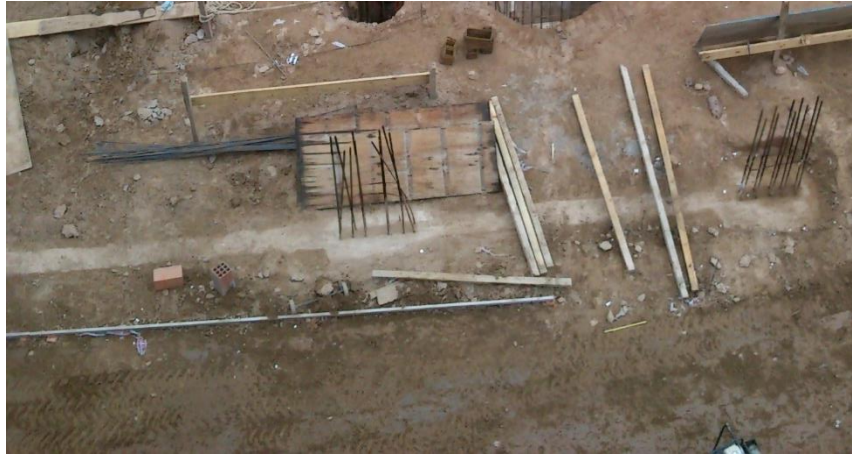
Figura 4.3.24-Limpieza sobre el terreno

En primer lugar se realizó la limpieza de la zona de la estructura, dejando al descubierto las vigas de fundación y los hierros correspondientes a las columnas del 1er SS, como se puede apreciar en la Figura 4.3.24. Luego se ubicaron los dos ejes principales de replanteo, tomándose como referencia la estructura existente. Estos ejes se marcaron como lo indica la Figura 4.3.25, mediante hilos tensados sobre un cerco de replanteo.

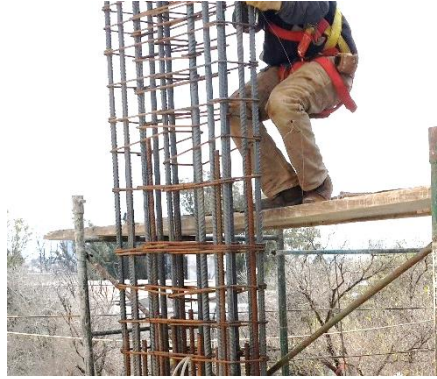
*Figura 4.3.28-Armado de una columna*

Una vez realizados los dados de replanteo se da comienzo a la colocación de las armaduras (Fig. 4.3.28), de modo que al finalizarse se pueda proseguir con la ejecución del encofrado.

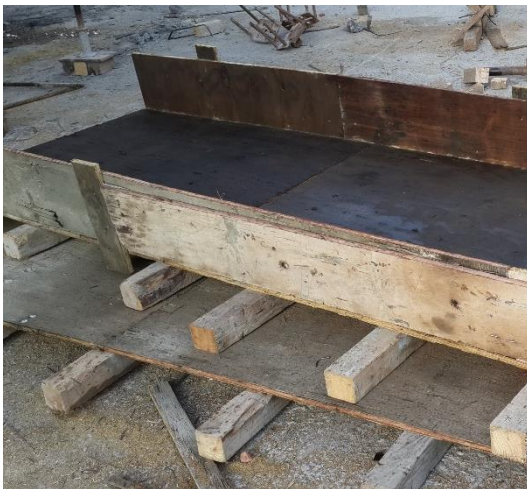
*Figura 4.3.29-Encofrado de columna en dos piezas*

Los encofrados se realizaron en dos piezas (Fig. 4.3.29), donde una poseía tres de las cuatro caras de la columna, colocándose de este modo en una primera etapa, mientras que la restante cerraba el encofrado como una especie de tapa. Esta metodología permitía agilizar considerablemente el ritmo de las tareas (Fig. 4.3.30), a la vez que se garantizaba un trabajo de gran calidad.

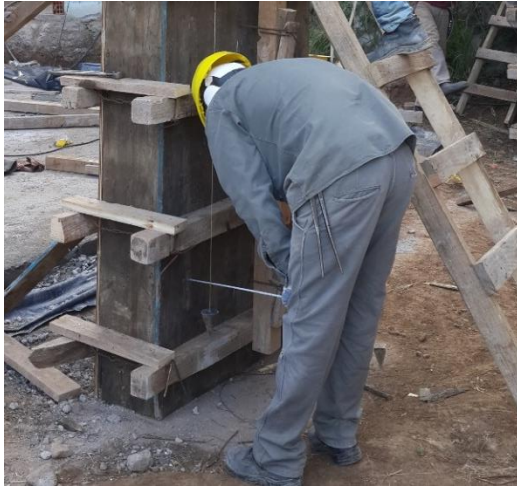
Figura 4.3.31-Verticalización de columnas

El paso final previo al hormigonado consiste en verticalizar el encofrado en los dos sentidos, según los ejes principales de su sección, para luego arriostrarlo de modo que el mismo permanezca fijo hasta el endurecimiento del hormigón. Esta tarea comenzó suspendiendo una plomada adosada a una parte del encofrado, verificándose así con una cinta métrica que la distancia entre el eje (hilo) y una de las caras del

encofrado se mantuviera constante en altura (Fig. 4.3.31). Si era necesario realizar una corrección se procedía a modificar las longitudes de las flechas (Fig. 4.3.32).

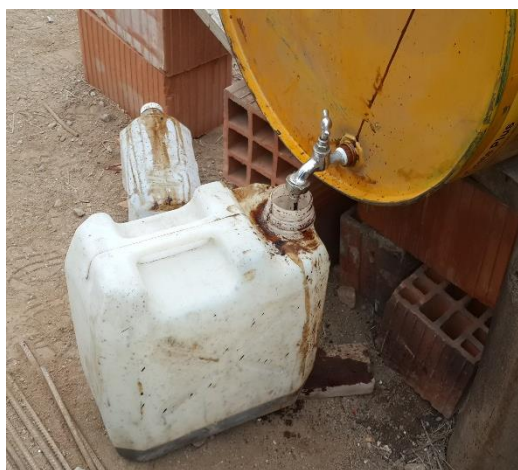
Figura 4.3.33-Dosificación del aditivo (25 litros)

La empresa proveedora del hormigón elaborado ofreció incorporar el producto en las partidas de hormigón, asegurando así las características que se requerían. El costo adicional por este servicio resultó elevado y la empresa contratista tomó la decisión de realizar la incorporación del este en obra, asumiendo el riesgo que conllevaba dicha tarea. De este modo, a cada partida de hormigón que llegaba a obra se agregaba el producto (Fig. 4.3.33) en la relación de 25 litros por cada 8m<sup>3</sup> de hormigón tipo H-21 (0,90% por peso del cemento aproximadamente), a la vez que el hormigón se solicitaba con una reducción del agua de amasado en un 10%, conforme a lo descrito en la cartilla del producto. Una vez dosificado dentro del camión, se proseguía a realizar las probetas de hormigón (Fig. 4.3.34) que luego se ensayarían con distintas edades, obteniéndose los resultados de las Tablas 4.3.3 y 4.3.4 correspondientes a las losas del 1er SS y de PB respectivamente. De este modo se lograba saber si la losa contaba con la resistencia necesaria para proseguir con su desencofrado en un tiempo menor a los convencionales (21 días).

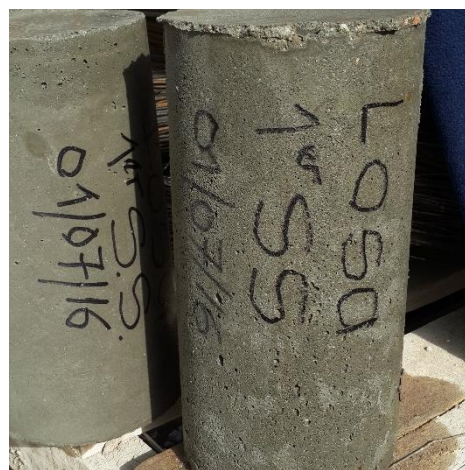
Figura 4.3.34-Probetas de hormigón para ensayar

Durante el hormigonado de la losa sobre PB se realizaron probetas de hormigón y se realizaron ensayos a la edad de 7 días a los fines de evaluar la resistencia de una manera preliminar. Las resistencias obtenidas alcanzaron valores muy por debajo de lo esperado y de lo logrado en la losa del 1er SS. De esta manera, se decidió cambiar los planes de trabajo y dar inicio a las actividades necesarias para completar la estructura faltante, comenzándose así con las tareas de movimiento de suelos y ejecución de los muros de contención. De este modo, se decidió desencofrar a los 21 días, motivo por el cual solo se realizaron ensayos sobre dos probetas con 14 días de edad para tener certeza acerca de los valores de resistencia alcanzados. El motivo por el cual se obtuvo un bajo desempeño en el efecto inicial del aditivo posiblemente se deba a que estas partidas de hormigón no se solicitaron con la reducción del 10% en agua de amasado.

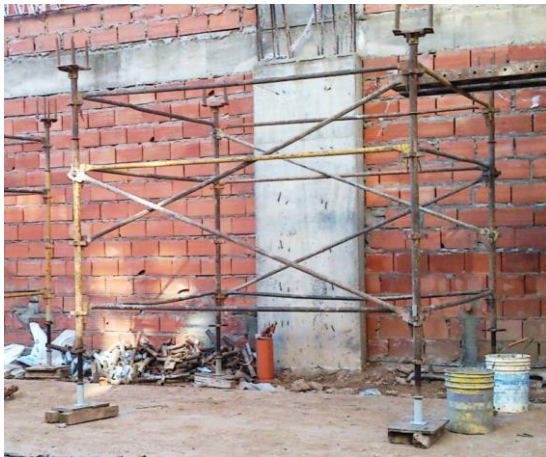
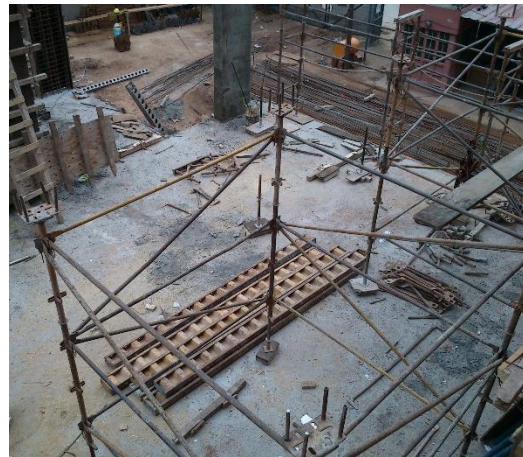
- Módulos estructurales: Estos módulos (Fig. 4.3.36 y 4.3.37) poseen una configuración rectangular en planta, en cada esquina se ubica un puntal extensible de acero que se vincula a los adyacentes a través de tubos estructurales de acero que se disponen formando triangulaciones en toda la altura de la cara, logrando de esta manera un conjunto totalmente arriostrado, estable e independiente.

Figura 4.3.36-Módulo estructural

Figura 4.3.37-Módulo estructural

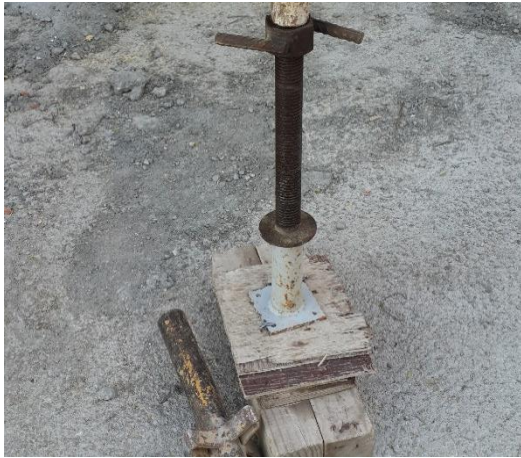
Los puntales poseen en su base un sistema de rosca (Fig. 4.3.38) que permite calibrar su altura extendiéndolo o contrayéndolo según se requiera, mientras que en su extremo superior (Fig. 4.3.39) se coloca un dispositivo que tiene por fin servir de apoyo a la viga principal (banquina) e impedir que esta gire alrededor de su eje longitudinal por inestabilidad, aprovechando así su mayor rigidez flexional.

Figura 4.3.38-Sistema de rosca

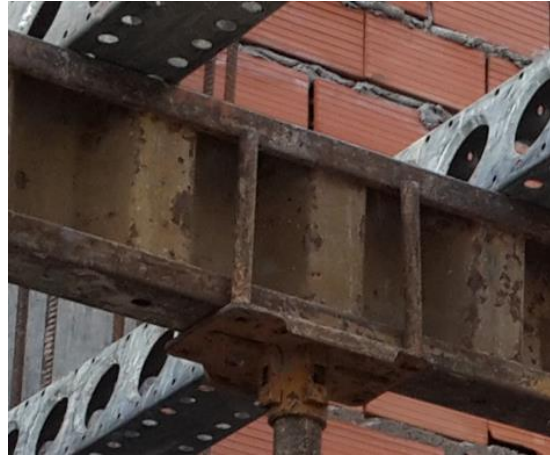
Figura 4.3.39-Dispositivo de fijación de banquina

- Vigas Primarias (Banquinas): Se componen de planchas de acero plegadas y unidas de manera que se obtiene una sección eficiente desde el punto de vista estructural y un elemento liviano para su manipulación (Fig. 4.3.39).

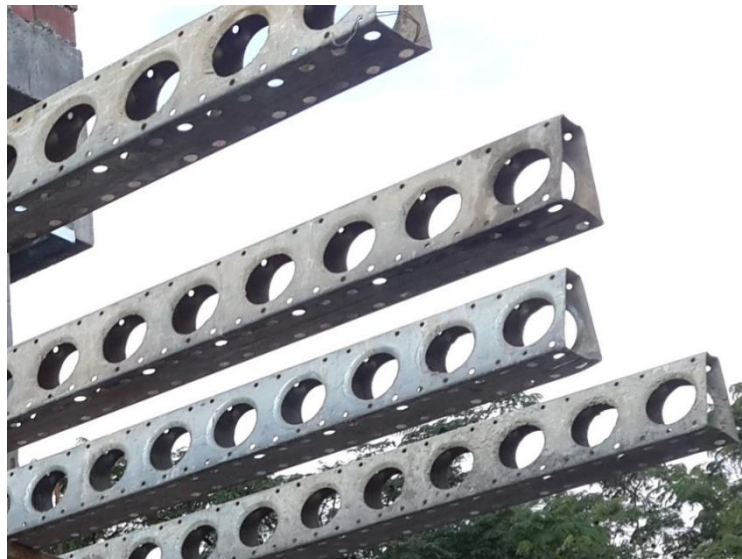
- Vigas secundarias (Soleras): Es una plancha plegada de metal galvanizado para lograr una sección trapezoidal (Fig. 4.3.40). La viga a su vez contiene una serie de orificios que reducen su peso y sirven también para ser utilizados como elementos auxiliares según la conveniencia al momento de montar el encofrado. Estas vigas apoyan sobre las principales y se separan en función del peso de la losa que deben soportar.

Figura 4.3.40-Soleras

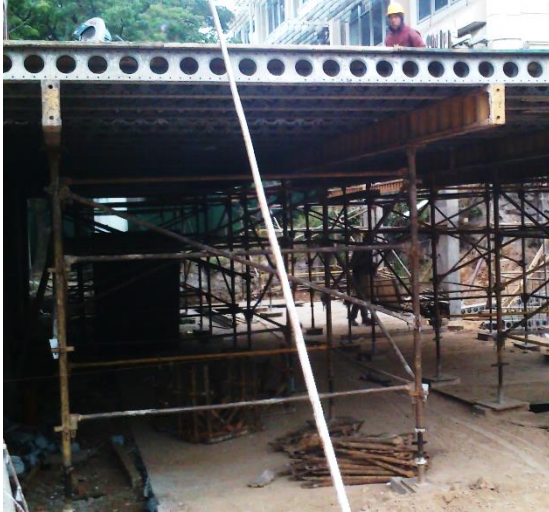
- Placas: Se componen por placas de fenólicos y no son partes del encofrado EFCCO. Las mismas son dispuestas sobre las vigas secundarias, definiendo así el fondo de la losa. En la Figura 4.3.41 se aprecia una vista frontal el encofrado, mientras que la Figura 4.3.42 contiene una vista área del mismo.

Figura 4.3.41-Vista frontal del encofrado de losa

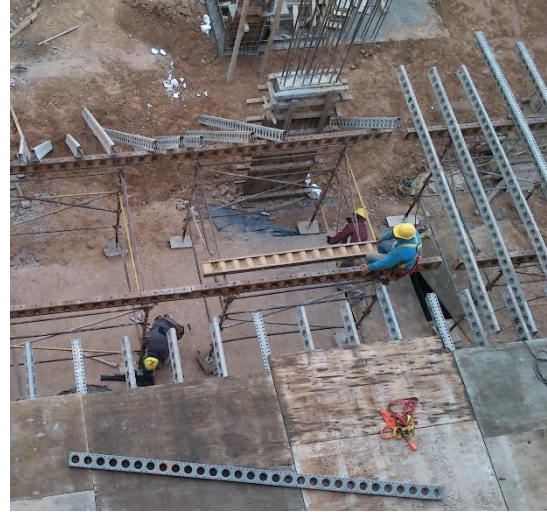
Figura 4.3.42-Vista aérea del encofrado de losa

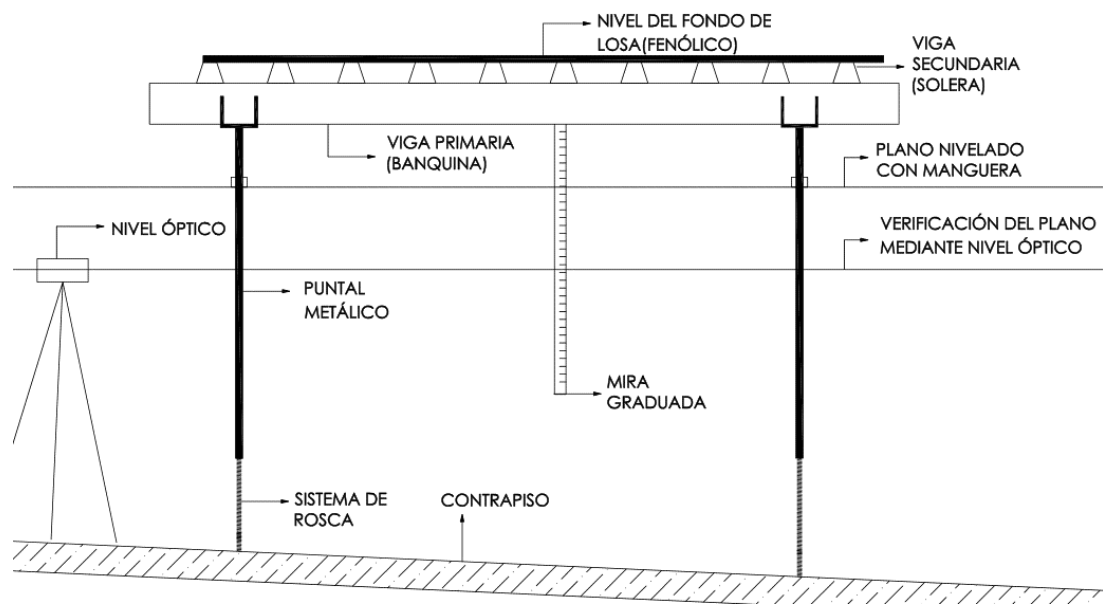
Luego del armado del encofrado de las losas, se comienza con la tarea de nivelación de un módulo, el cual es tomado posteriormente como referencia para la calibración de los restantes (ver Figura 4.3.43).

Así, una vez calibrado el primer módulo, se elige algún elemento característico en uno de los puntales y presente en los demás (elemento sobresaliente), y mediante un nivel de manguera se nivela el resto de los módulos. La metodología se fundamenta en que estos elementos al encontrarse a un mismo nivel entre sí conforman un plano paralelo al del fondo de losa, lográndose de esta manera obtener el nivel necesario del encofrado. Por último, se realiza una verificación del nivel de fondo de losa mediante un nivel óptico.

Figura 4.3.43-Proceso de nivelación del fondo de losa
