# UNIVERSIDAD NACIONAL DE CÓRDOBA

## PRÁCTICA SUPERVISADA

Asistencia Técnica en Obra-Estudio de Plazos

Autor: GAVAGNIN, Julián Gustavo

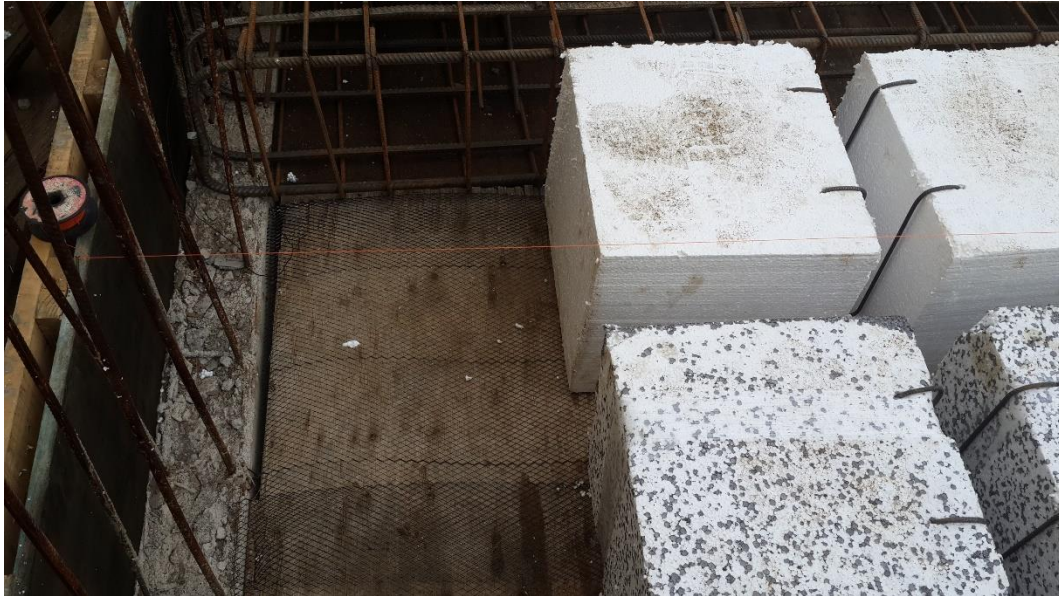
Una vez armadas las distintas vigas se comienza con el armado de la losa nervurada. La disposición de los elementos que integran la misma, empieza con la colocación de metal desplegado (Fig. 4.3.45) con el propósito que quede adherido al

fondo de losa cuando esta sea hormigonada y pueda ser utilizado posteriormente en la ejecución del cielorraso. Luego de este paso se colocan los molones, alineados mediante guías de hilos tensados (Fig. 4.3.45) que demarcan los nervios de la losa.

*Figura 4.3.45-Proceso de armado de losa nervurada*

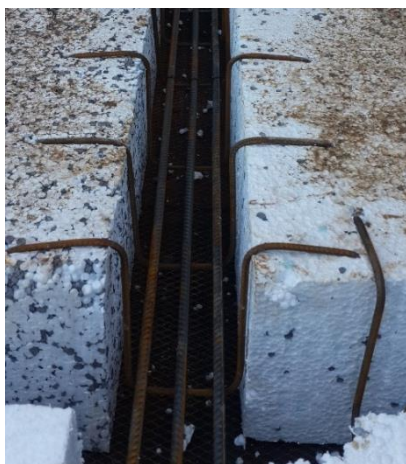
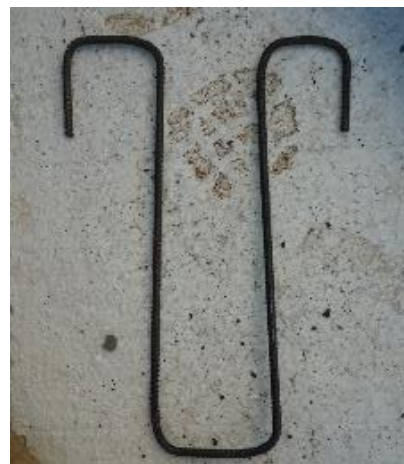
Acto seguido se disponen los estribos cuya función es servir de apoyo a la armadura de nervio, garantizando el recubrimiento mínimo de hormigón, y a su vez vincula los molones de poliestireno expandido, restringiendo su movimiento y permitiendo el tránsito sobre los mismos. Esto se logra doblando la armadura del estribo de forma conveniente, de modo tal que puedan ser hincadas sobre los molones. En la Figura 4.3.46 y 4.3.47 se aprecia lo descripto anteriormente.

*Figura 4.3.46-Disposición de estribos en losa nervurada*

*Figura 4.3.47-Forma de estribos en losa nervurada*

Una vez dispuestos los molones con los correspondientes estribos, se comienza con la colocación de las armaduras longitudinales del nervio (Fig. 4.3.46) y luego, previo al hormigonado, se dispone por encima de todo el conjunto la armadura de repartición alojada en la capa de compresión y formada por una malla de acero electro soldada de diámetro 4,2mm (Fig. 4.3.48).

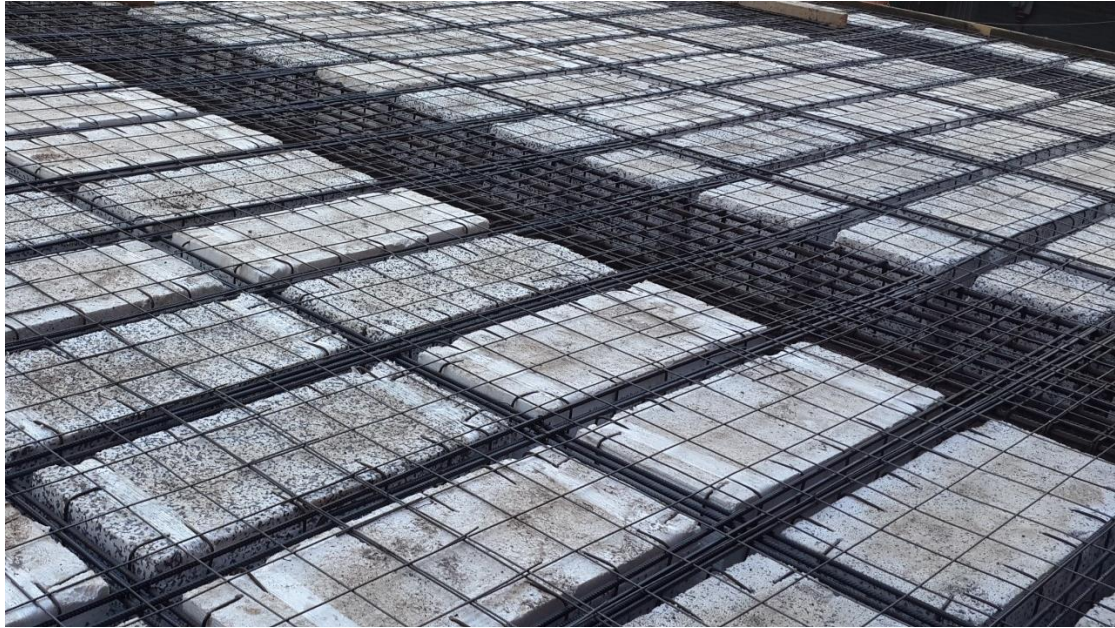
*Figura 4.3.48-Losa en espera del hormigón*

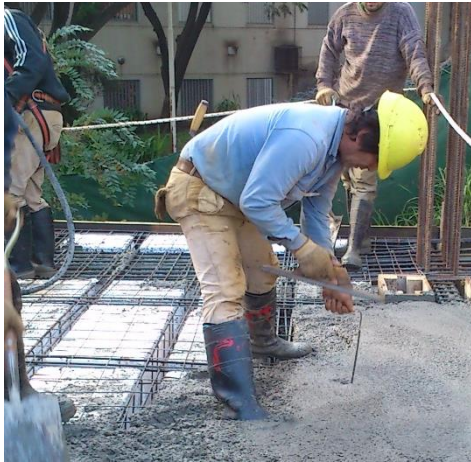
El proceso de hormigonado se puede observar en la Figura 4.3.49, donde se comienza por la zona más alejada de la bomba y trabajándose por áreas localizadas o paños, hasta completar el volumen de una partida de hormigón. Luego a medida que se realiza el hormigonado, un operario nivela la cara superior de la losa con ayuda de un fratás de madera y una varilla de hierro. La varilla es hincada de modo tal que haga tope sobre el fondo de losa (fenólico), así el operario constata el espesor de la losa. En la Figura 4.3.50 se aprecia un paño de trabajo desde una vista aérea.

Figura 4.3.49-Nivelado de losa durante hormigonado

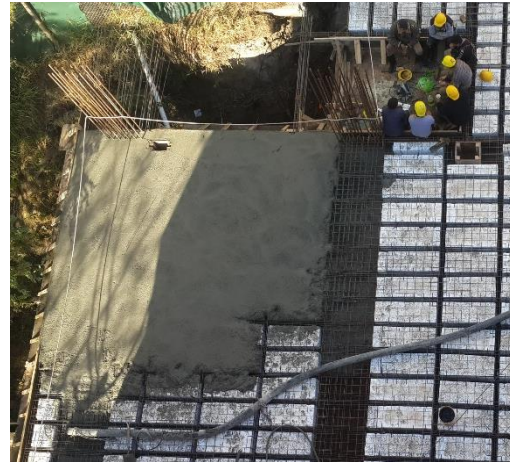
Figura 4.3.50-Paño de trabajo

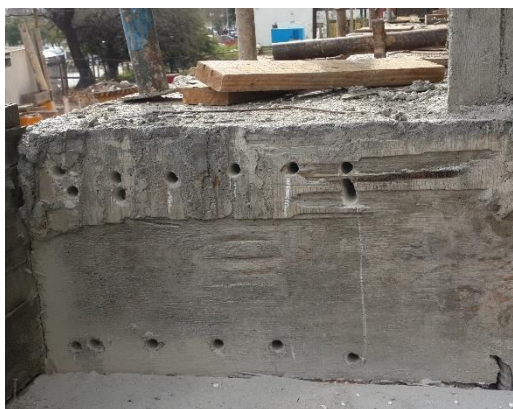
La no ejecución de la losa sobre PB implicó que tampoco se dejaran las armaduras en espera correspondientes a las vigas de apoyo de la losa. Esta situación se resolvió mediante la utilización de anclajes químicos. Para esto se perforó sobre los bordes de la estructura en donde debían anclarse las armaduras, una profundidad de

20cm (Fig. 4.3.53) mediante una broca. Luego de este paso, se inyectó un producto especial dentro de las perforaciones y posteriormente se introdujeron las barras de acero mediante golpes de masa. El objetivo era recubrir todas las armaduras con el producto y que no quedasen espacios de aire dentro de la perforación, de modo tal que al endurecerse el producto químico se lograra que el anclaje desarrolle la resistencia necesaria. En la Figura 4.3.54 se aprecia cómo quedaron confeccionados algunos de los anclajes en cuestión.

*Figura 4.3.53-Perforaciones para anclaje químico*

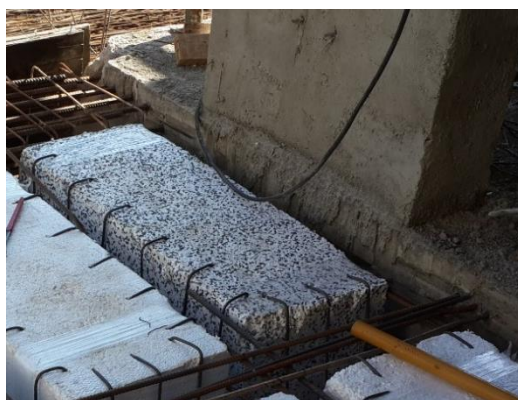
*Figura 4.3.54-Anclajes ejecutados*

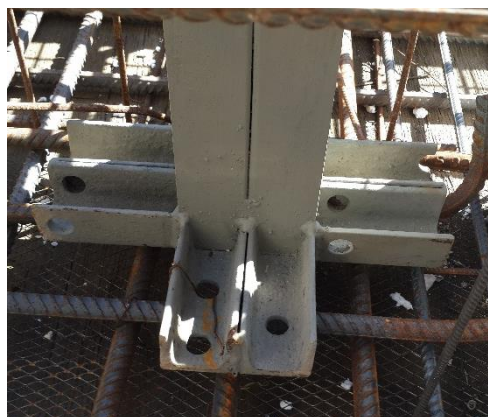
El cuerpo principal del tensor se ejecutó a través de dos perfiles de acero de tipo UPN100 unidos mediante cordones de soldadura, formando así una sección de tipo cajón. Por otro lado, en los extremos del mismo se dispuso en forma de cruz una parrilla formada por perfiles UPN50, cuyo fin era lograr un anclaje efectivo en el dado de hormigón. Esto se aprecia en las Figuras 4.3.55 4.3.56

*Figura 4.3.55-Parrilla de anclaje del tensor*

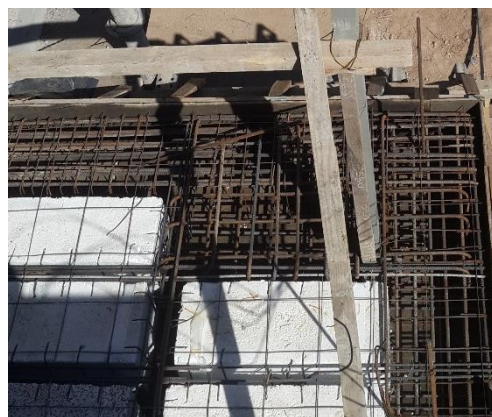
*Figura 4.3.56-Disposición del tensor en la losa*

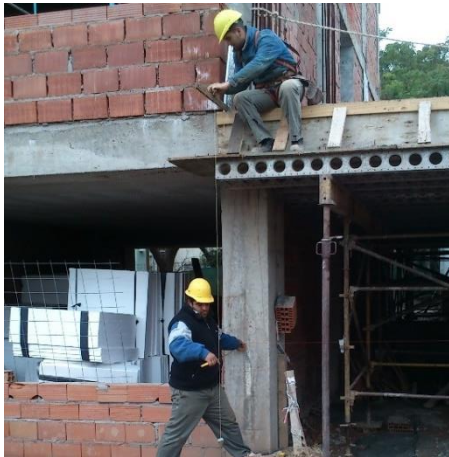
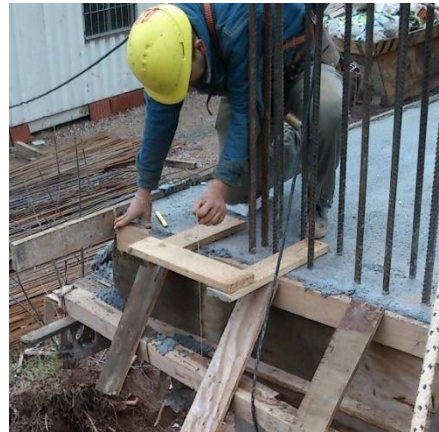
El objetivo en esta etapa es trasladar los ejes principales de replanteo al nivel superior. La definición de los mismos se realiza tomando de referencia los lados de las columnas ya ejecutadas del 1er SS. El traslado de los ejes, sobre la cara superior de la losa del 1er SS, se realiza empleando elementos tales como marcos y tablas de madera, plomadas y cintas métricas (Fig. 4.3.58 y 4.3.59).

Figura 4.3.58-Traslado de ejes a pisos superiores

Figura 4.3.59-Traslado de ejes a pisos superiores

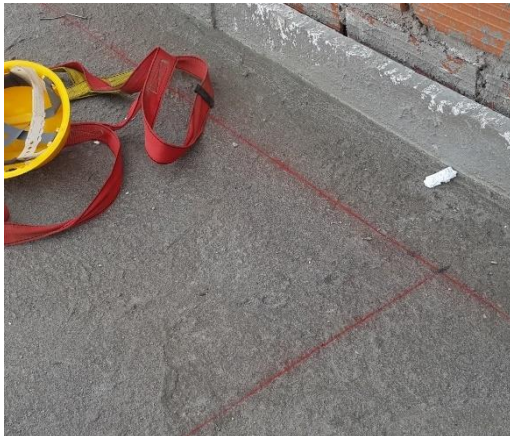
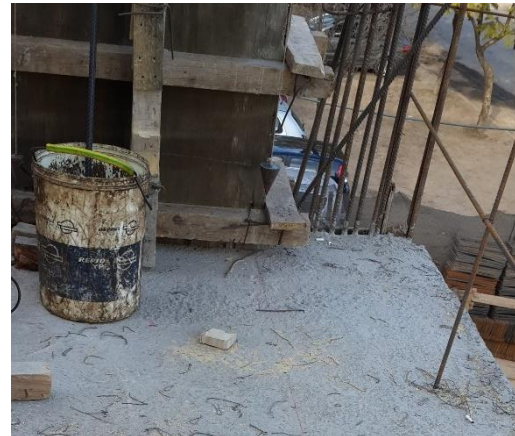
A los fines de verificar la escuadra de los ejes recién ubicados, se replanteó un triángulo rectángulo, cuyos catetos deben medir 3m y 4m. Si el ángulo que forman ambos ejes es de  $90^\circ$ , la hipotenusa debe medir 5m. En las Figuras 4.3.60 y 4.3.61 se pueden observar cómo quedan demarcados sobre la losa los ejes mencionados.

Figura 4.3.60-Demarcación de ejes sobre losa

Figura 4.3.61-Demarcación de ejes sobre losa

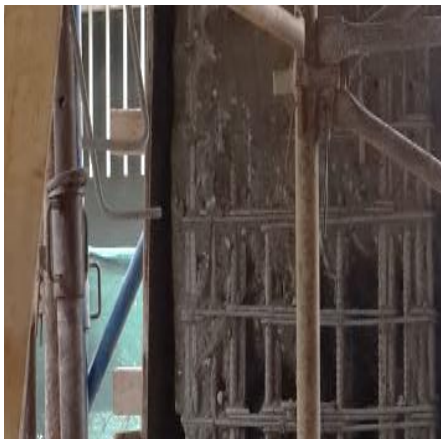
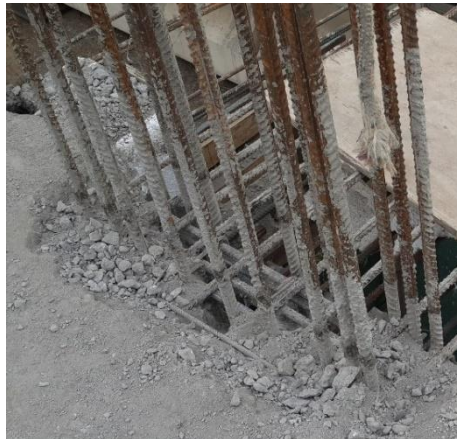
Por último se menciona un inconveniente que se presentó luego de la materialización de la columna C10 de PB, a causa de un error en la armadura longitudinal en espera para la columna en el tramo del N1. Al armar la columna, se empalmaron barras de diámetro 20mm en vez de 25mm que era lo que correspondía utilizarse, error que fue advertido cuando ya se había hormigonado la losa de PB junto con la columna en cuestión. Frente a esta situación, se decidió desencofrar la columna y proceder con la demolición de la misma mediante un martillo percutor (Fig. 4.3.62 y

4.3.63), para luego que de este modo se pudieran reemplazar las barras por las que correspondían. En la Figura 4.3.64 se aprecia el cambio de las barras longitudinales.

*Figura 4.3.62-Picado de columna*

*Figura 4.3.63-Picado de columna*

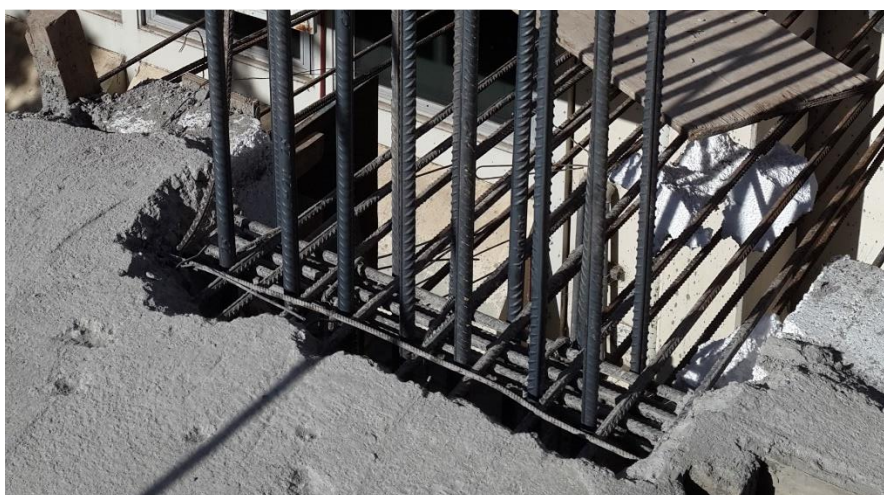
*Figura 4.3.64-Remplazo de barras por las correspondientes*

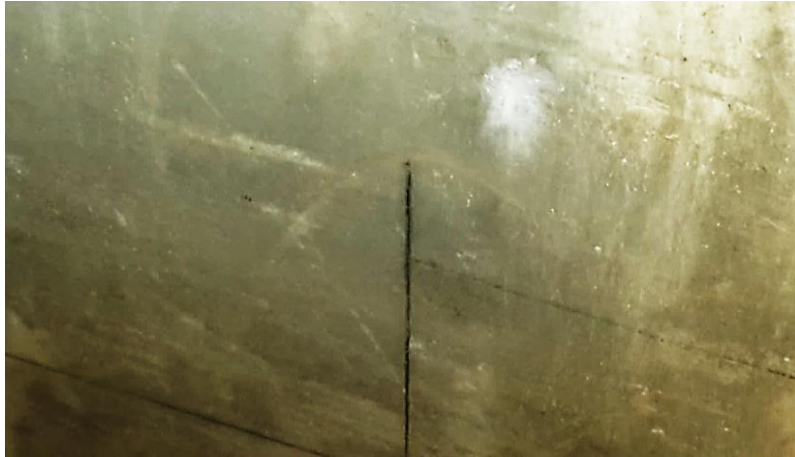
Una vez ajustadas las dimensiones de la escalera se da comienzo al replanteo de la misma sobre las paredes laterales (Fig. 4.3.65), marcando de este modo el fondo de losa y los escalones.

*Figura 4.3.65-Replanteo de escalera a sala de cisterna*

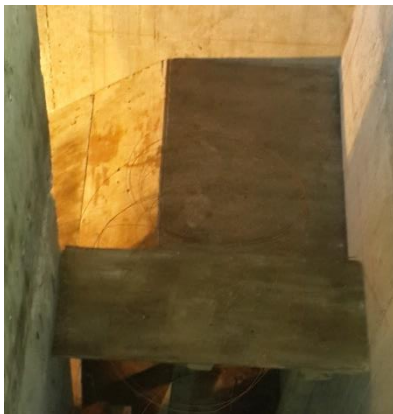
Las escaleras de H°A° se pueden interpretar como losas inclinadas que poseen en una de sus caras los escalones, de modo que el encofrado comienza con la colocación de un tablero que define el fondo de losa inclinado (Fig. 4.3.66). Luego sobre el mismo se disponen las armaduras correspondientes, en donde las barras longitudinales se anclaron químicamente a los tabiques existentes, tal como se puede apreciar en la Figura 4.3.68.

*Figura 4.3.66-Encofrado losa de escalera a cisterna*

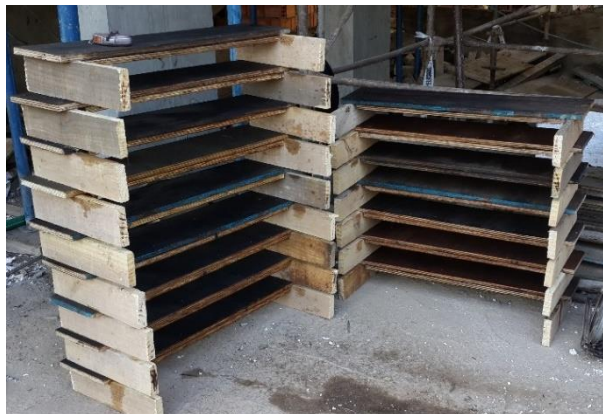
*Figura 4.3.67-Encofrado de escalones*

El siguiente paso consistió en colocar el encofrado que permite dar forma a los escalones. Estos son ensamblados (Fig. 4.3.67) y luego adosados por clavado a maderas que se fijan sobre los tabiques laterales (Fig. 4.3.68). Por último se aprecia en la Figura 4.3.69 el aspecto terminado de la escalera.

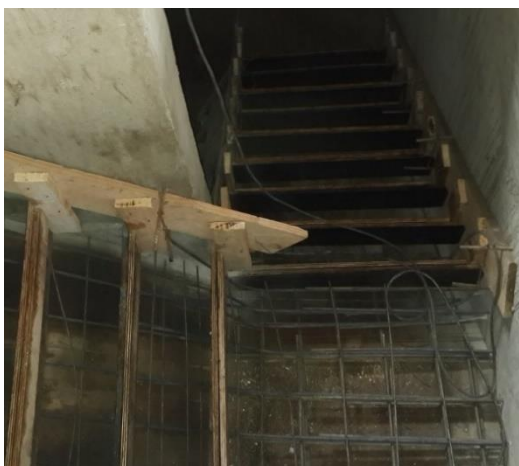
Figura 4.3.68-Armadura de la escalera

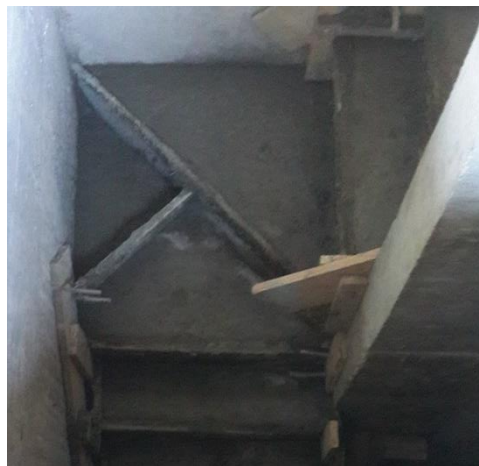
Figura 4.3.69-Escalera ejecutada

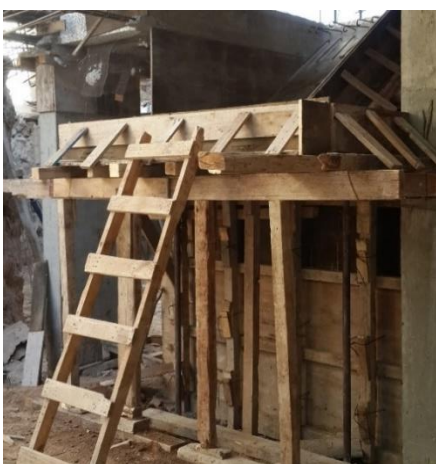
El proceso de replanteo y armado del encofrado es exactamente igual al descrito en la sección anterior, con la diferencia de que esta escalera posee una configuración distinta. Para el empalme de las barras longitudinales del tramo inferior se dejó armadura en espera, mientras que en el tramo superior no, razón por la cual las barras longitudinales se debieron fijar mediante anclaje químico sobre uno de los laterales de una viga. En las Figuras 4.3.70 y 4.3.71 se aprecia el proceso constructivo de la misma.

Figura 4.3.70-Encofrado de la escalera

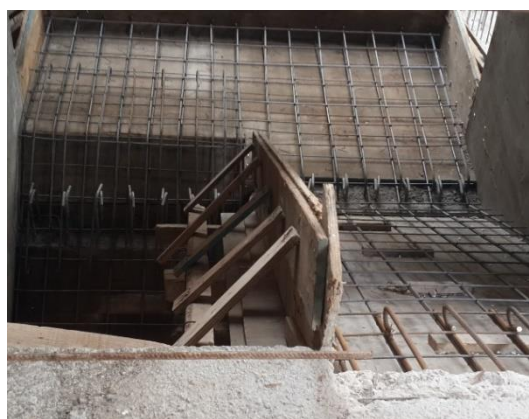
Figura 4.3.71-Armadura de la escalera

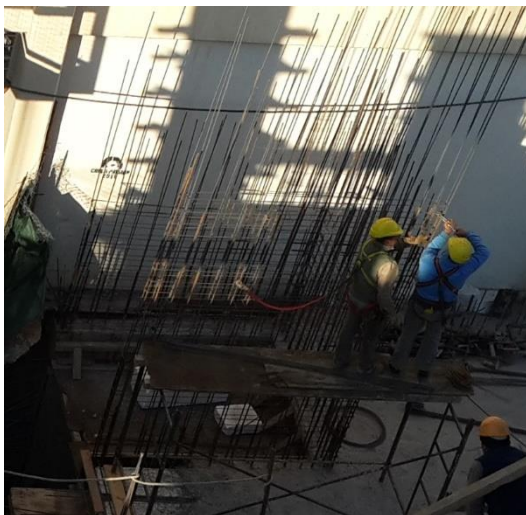
*Figura 4.3.72-Armado del tabique*

El procedimiento para su ejecución comenzó con la colocación de las barras de acero, a partir del empalme de la armadura en espera (Fig. 4.3.72), para luego dar paso a la ejecución del encofrado, empleando elementos de madera y ataduras de hierro (Fig. 4.3.73). La verticalización del encofrado se llevó a cabo de la misma manera en que se procedió con los encofrados de columnas, pero solo en las caras mayores por el tipo de elemento.

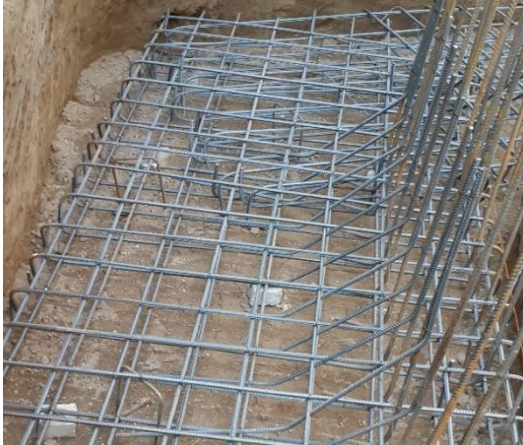
*Figura 4.3.74-Armadura de zapata*

En una primera etapa se realizó la zapata del tabique como se aprecia en la Figura 4.3.74 y 4.3.75, de modo que una vez ejecutada se pudiera dar paso a la construcción del tabique.

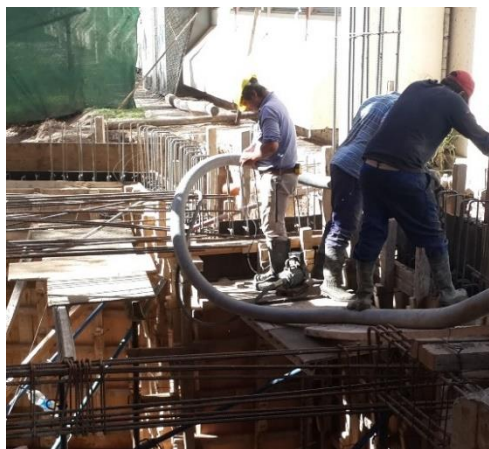
*Figura 4.3.76-Hormigonado del tabique de contención*

El procedimiento constructivo es análogo al del tabique del ascensor, pudiéndose apreciar el proceso de hormigonado del mismo en la Figura 4.5.76

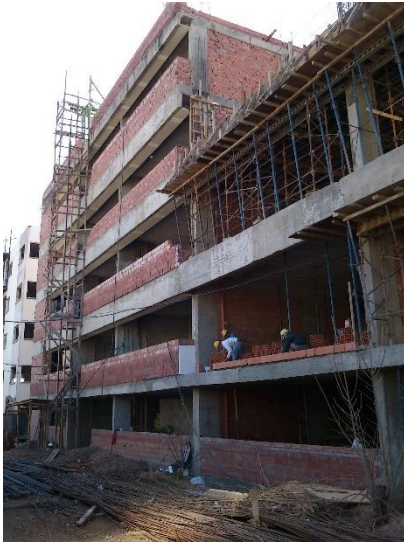
*Figura 4.3.77-Estado de las plantas estructurales*

A la tercera semana del mes de septiembre del 2016, se encuentra ejecutada aproximadamente el 70% de la estructura diferencial o parcial, como se aprecia en la Figura 4.3.77. Por otro lado, durante esa misma semana se encontraban en ejecución las columnas del Nivel 2, pudiéndose constatar los encofrados de las mismas en la Figura 4.3.78.

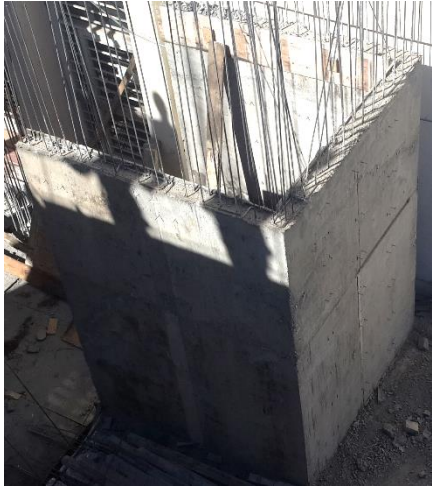
*Figura 4.3.79-Estado del tabique del ascensor*

El tabique del pasadizo del ascensor se encuentra ejecutado en solo dos niveles, de los cuales uno de los tramos pertenece a la primera etapa de la obra. El mismo se puede apreciar en la Figura 4.3.79.

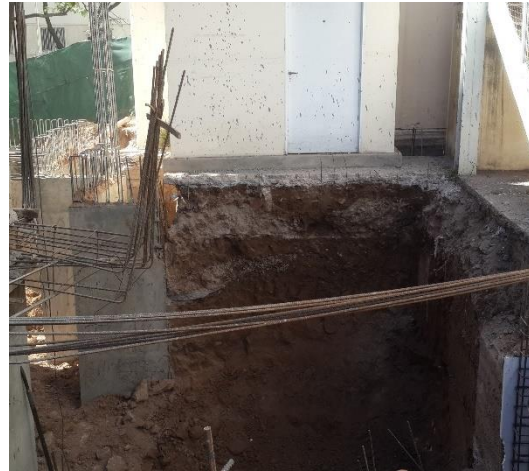
*Figura 4.3.80-Estado del muro de contención II*

Por otro lado el muro de contención II, colindante con la FCQ, se encuentra ejecutado en un 70%, desarrollándose durante la semana mencionada las tareas para completar el restante 30%, según se aprecia en la Figura 4.3.6.80.

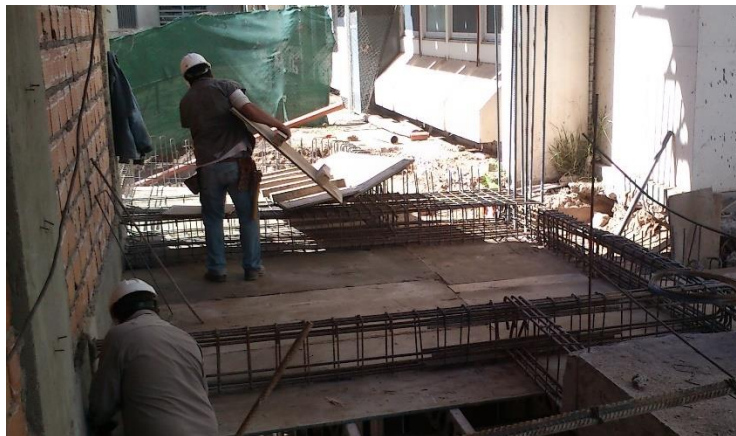
*Figura 4.3.81-Terminación de la estructura del 1er SS*

Por último, también se está realizando el encofrado para completar la losa del 1er SS.
