INFORME PRÁCTICA SUPERVISADA
ANÁLISIS Y EVALUACIÓN DEL PLAN DE
AVANCE DE UN EDIFICIO EN ALTURA

Entidad Receptora: Uarte S.A.

Carrera: Ingeniería Civil – Plan 2005

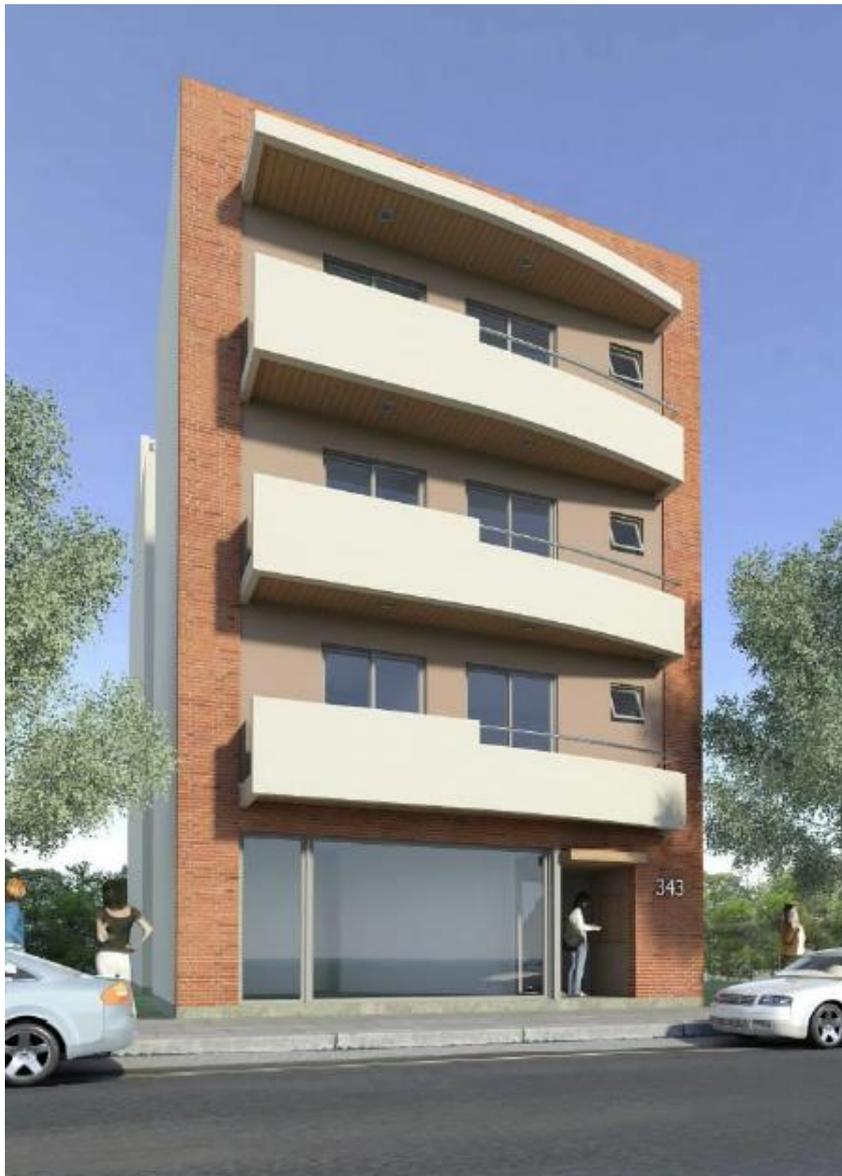
El edificio en altura, que se describe en este informe, está constituido por planta baja, tres plantas tipo, subsuelo y terraza accesible. Cada planta tipo posee tres departamentos, que junto con el departamento y el local comercial ubicados en Planta Baja, constituyen un total de once unidades funcionales. La superficie total a construir es de 720,62 m², mientras que la superficie cubierta es de 548.64 m². En la Figura 2.3 se observa un render de cómo quedará la fachada de la obra terminada.

Figura 2.3: Render del edificio.

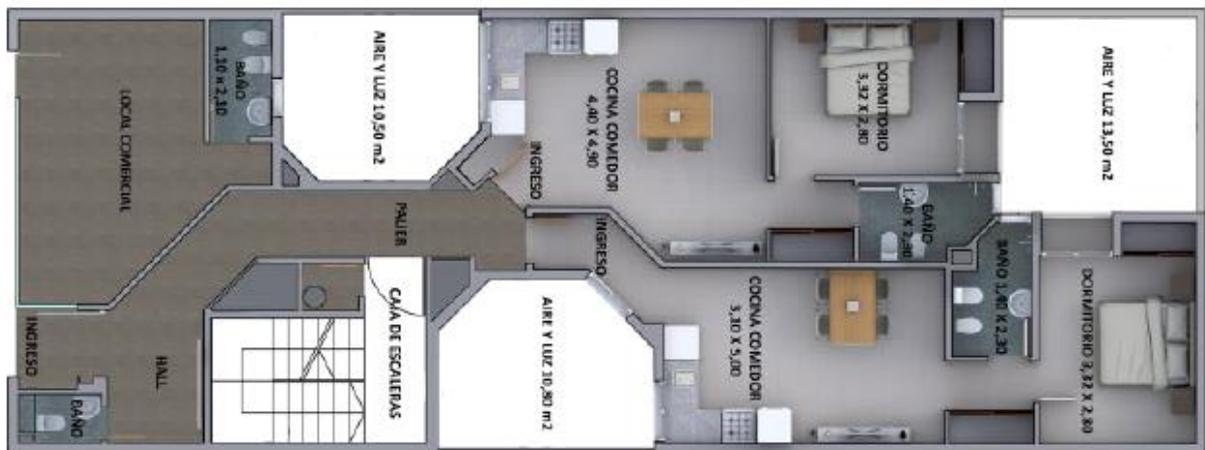
La Planta Baja presenta una distribución de locales similar a las Plantas Tipo, considerando que el Departamento "A" es reemplazado por un local comercial, el hall de ingreso y un baño de servicio, tal como puede observarse en la Figura 2.4.

Figura 2.4: Planta Baja.

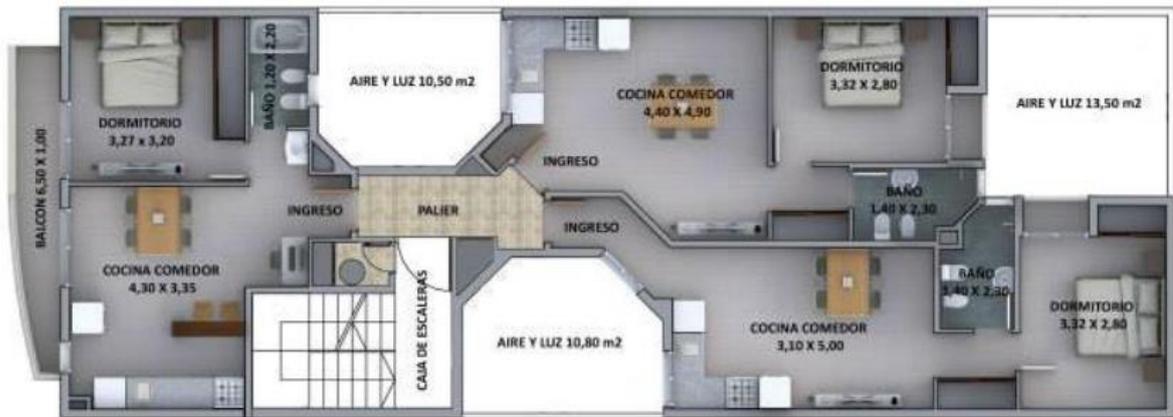
En la Figura 2.5 se observa la Planta Tipo completa del edificio.

Figura 2.5: Planta tipo.

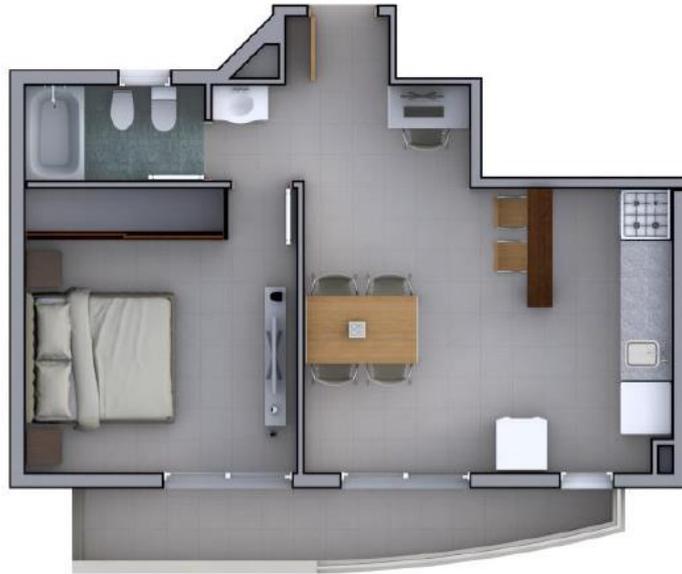
La Figura 2.6 presenta un esquema con la distribución de locales, en donde se observa que el departamento está compuesto por cocina-comedor, un dormitorio con balcón común para comedor y dormitorio, con visual a la calle, y un baño con ventilación al patio Este.

Figura 2.6: Planta tipo Departamento "A".

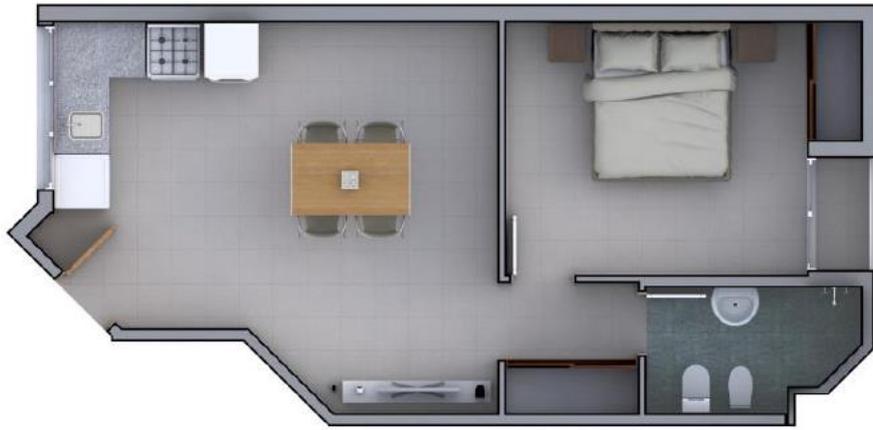
La distribución de locales se encuentra en la Figura 2.7 y está compuesto por cocina-comedor, un baño y un dormitorio con balcón hacia el patio del fondo.

Figura 2.7: Planta tipo Departamento "B".

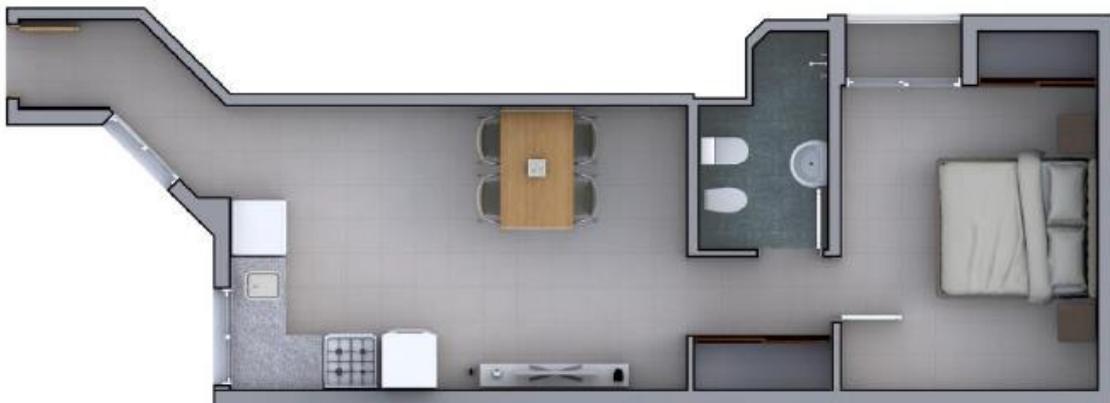
Está compuesto por cocina-comedor, un baño y un dormitorio con balcón hacia el patio del fondo, tal como se muestra en la Figura 2.8.

Figura 2.8: Planta tipo Departamento "C".

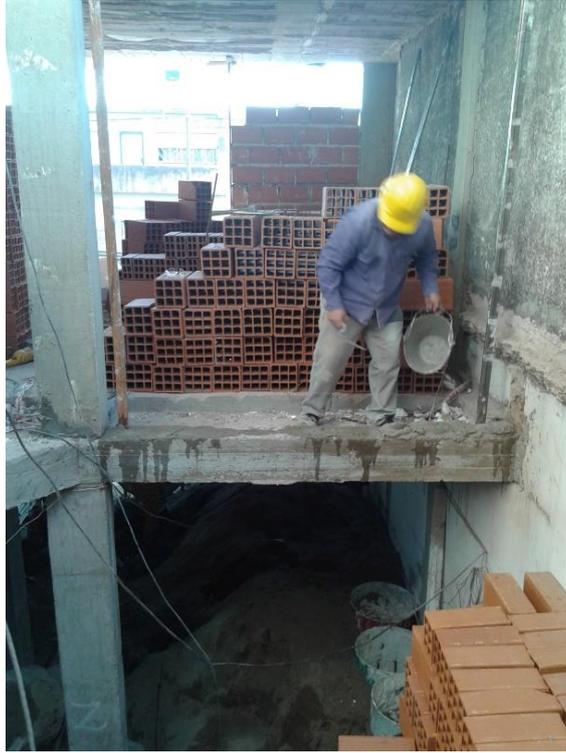
Figura 3.1: Tareas de mampostería.

Durante el periodo de asistencia de la alumna, se erigieron los muros de las tres plantas tipo y de azotea (solo quedaron sin construir algunos de los muros exteriores con salida al patio Este, ya que a partir de éstos se efectuaba el izado de materiales). En la Figura 3.1 se observa un operario ejecutando un muro de mampostería, mientras que en la Figura 3.3 se puede observar a otros operarios erigiendo un muro medianero del segundo piso e izando ladrillos cerámicos. En la Figura 3.2 se observan los hierros que señalizan los ejes, utilizados para llevar a cabo el replanteo de la mampostería.

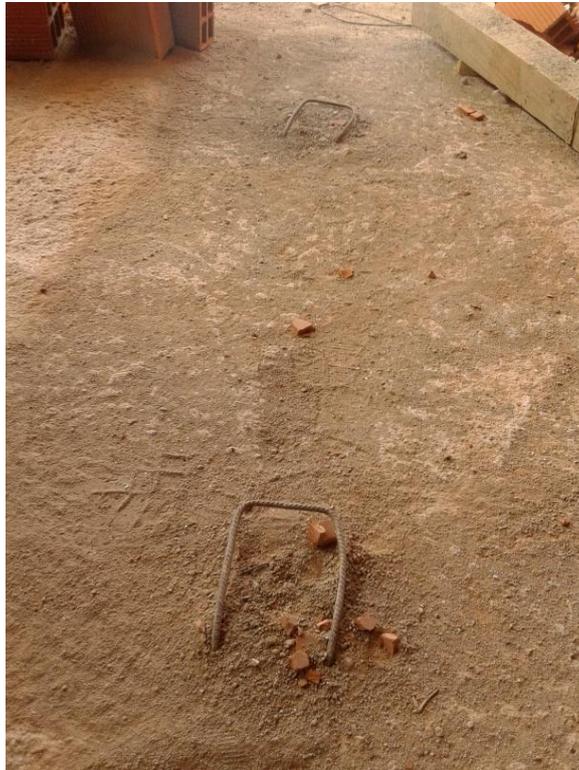
Figura 3.2: Replanteo de mampostería.

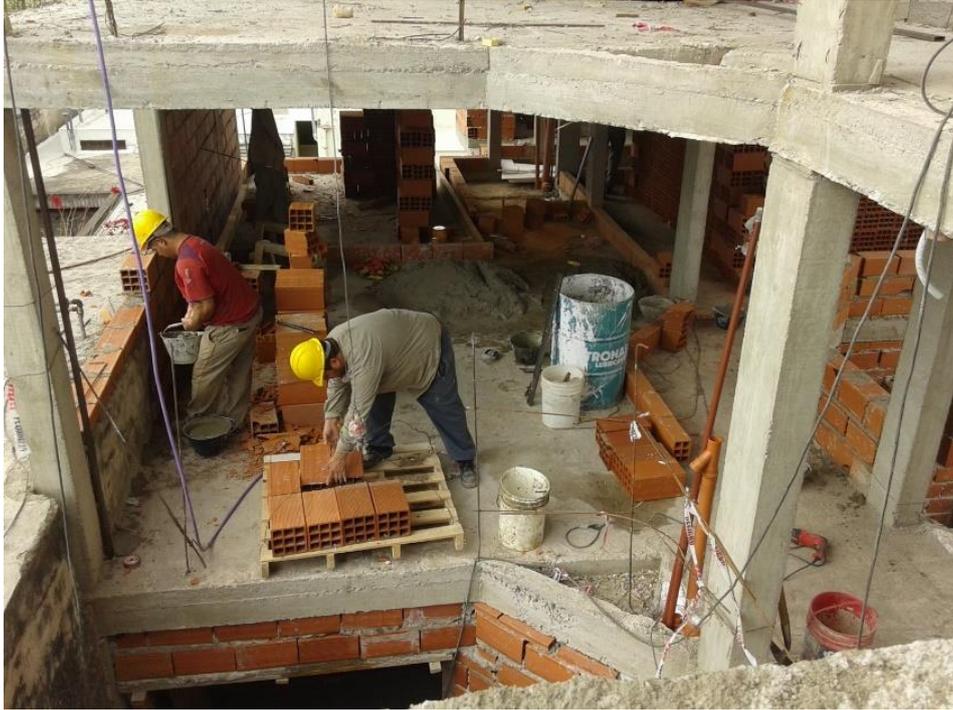
Figura 3.3: Construcción de muros e izado de ladrillos.

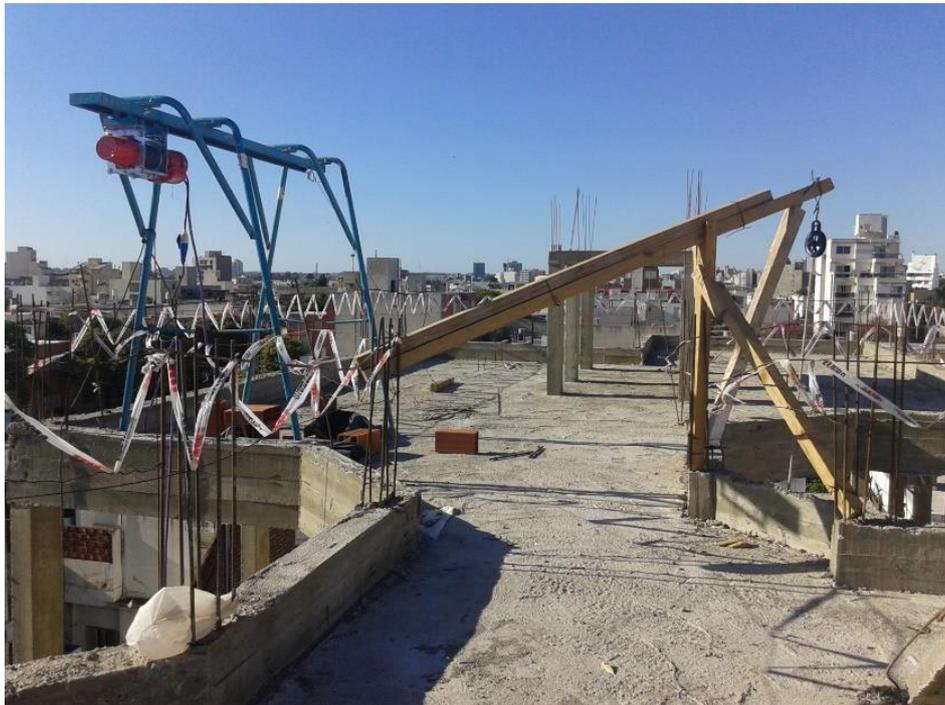
Figura 3.4: Equipos de izado de materiales.

- ✓ Durante el período de lluvias, los equipos eléctricos de la obra no resultaron indemnes. Los cables del montacargas se mojaron, por lo que el mismo se dejó de utilizar para evitar cortocircuitos que sacaran de funcionamiento al resto de las máquinas empleadas en la obra. Este inconveniente trajo como consecuencia la no utilización del montacargas para izar los materiales con los que se ejecutaban los muros de mampostería, ocasionando retrasos imprevistos, ya que el acarreo de los materiales a los pisos superiores se debió realizar de forma manual. En la Figura 3.4 se observan los equipos de izado, el guinche y la polea utilizada para levantar elementos manualmente.

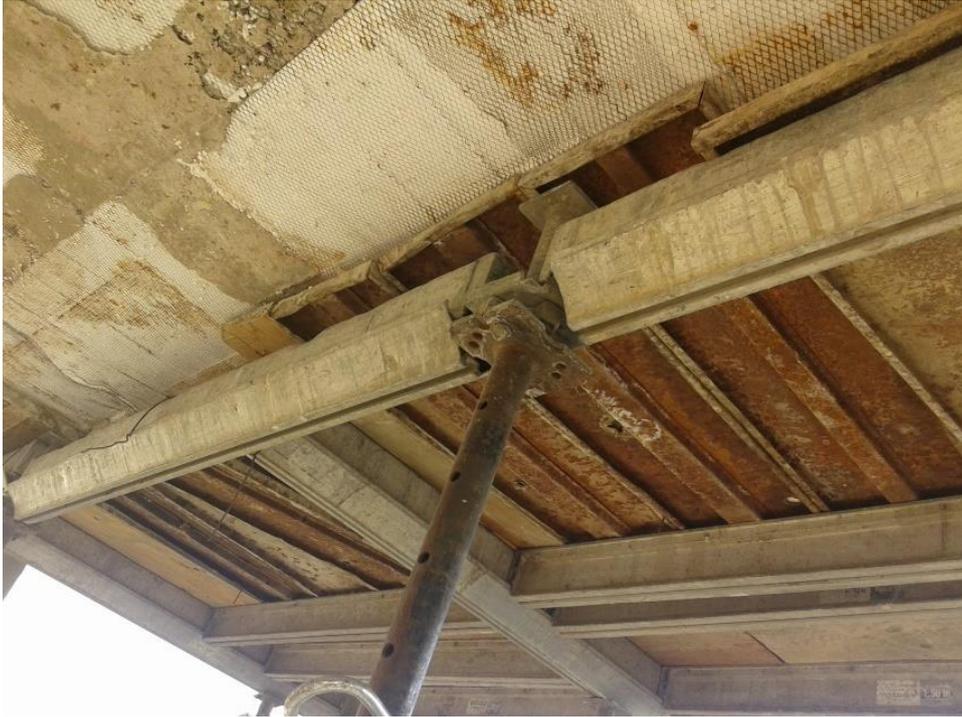
Los encofrados utilizados para la ejecución de las losas son metálicos, marca EBSCO, mientras que para la materialización de las escaleras, se emplearon encofrados de madera. En la Figura 3.5 se observan las vigas primarias y secundarias del encofrado Ischebeck, materializadas con elementos metálicos, al igual que los puntales y los tableros de fondo. Este sistema presenta una alta practicidad durante el montaje y desmontaje del mismo.

Figura 3.5: Vista inferior del encofrado de losa. Se destaca un puntal metálico, tablero metálico de fondo, las banquinas o vigas primarias y las soleras o vigas secundarias.

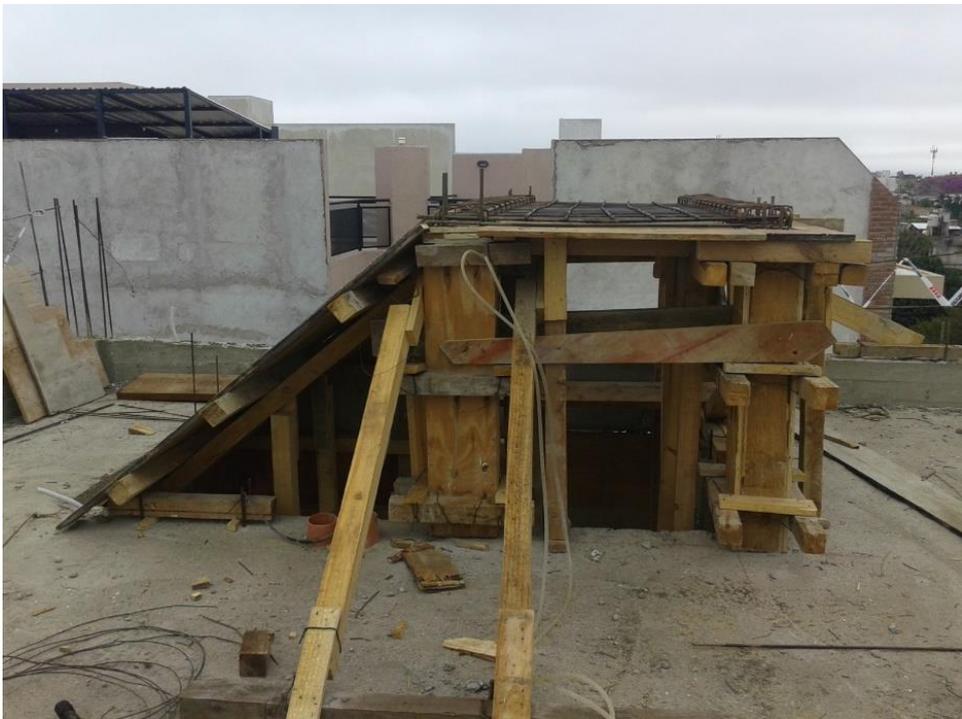
Figura 3.6: Encofrado de columnas y losas de último tramo de escalera.

Durante el desarrollo de esta Práctica Supervisada se ejecutaron los encofrados de la losa de tanque de agua, de la escalera, columnas y losas para cubrir el último tramo de escalera de acceso a la azotea, tal como se observa en las Figuras 3.6 y 3.7.

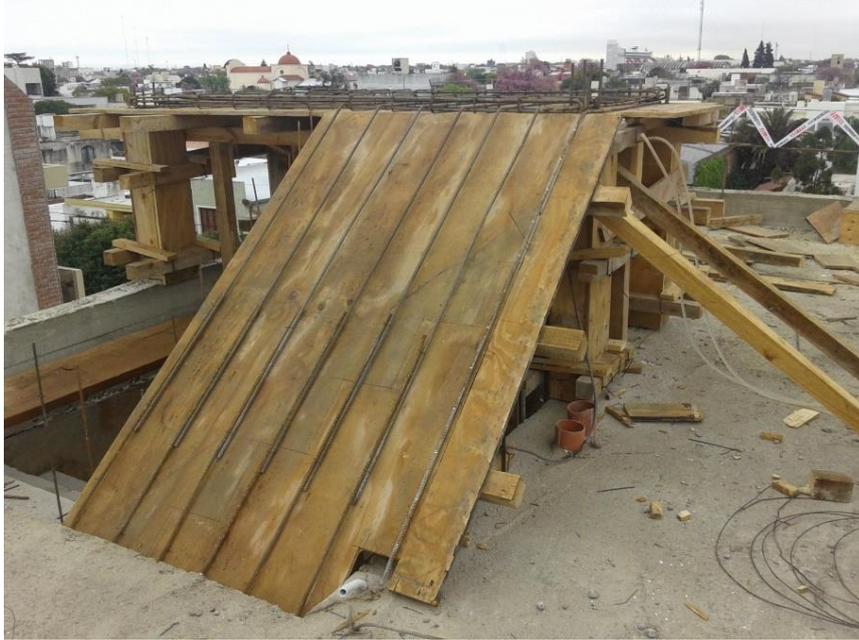
Figura 3.7: Encofrado y armado de columnas y losas de último tramo de escalera.

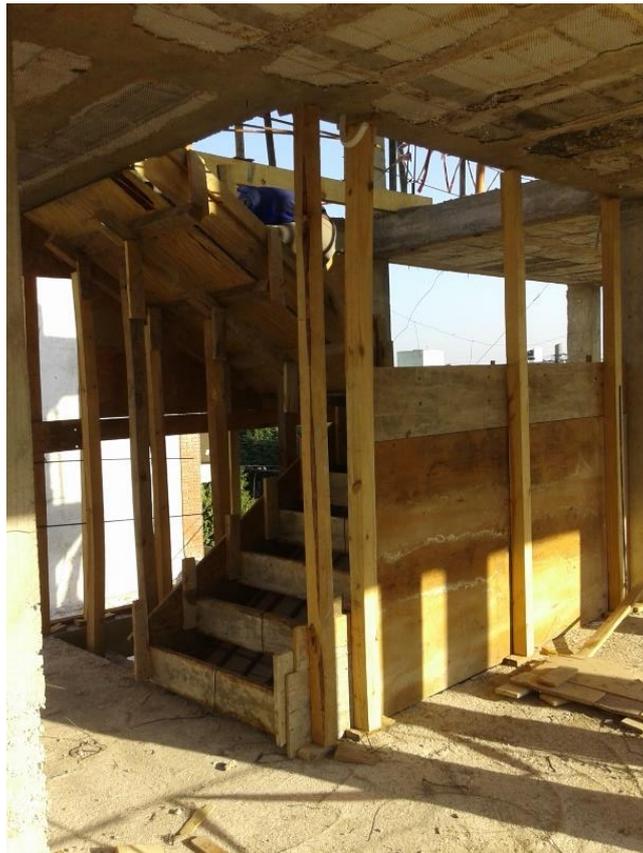
Figura 3.8: Encofrado de escalera.

En las Figuras 3.8, 3.9 y 3.12 se aprecian los encofrados de madera de la escalera. En la Figura 3.10 se destaca la armadura de la viga ubicada en el descanso de la escalera (Figura 3.11) que se efectuó con barras de acero de diámetro 10 y 12 mm anclados a las columnas de apoyo mediante anclajes químicos con un adhesivo epoxi marca Sika para construcción y anclajes. En la Figura 3.13 se aprecian los puntales colocados en todos los tramos de escalera y el encofrado en columnas y losas en el último tramo de la misma.

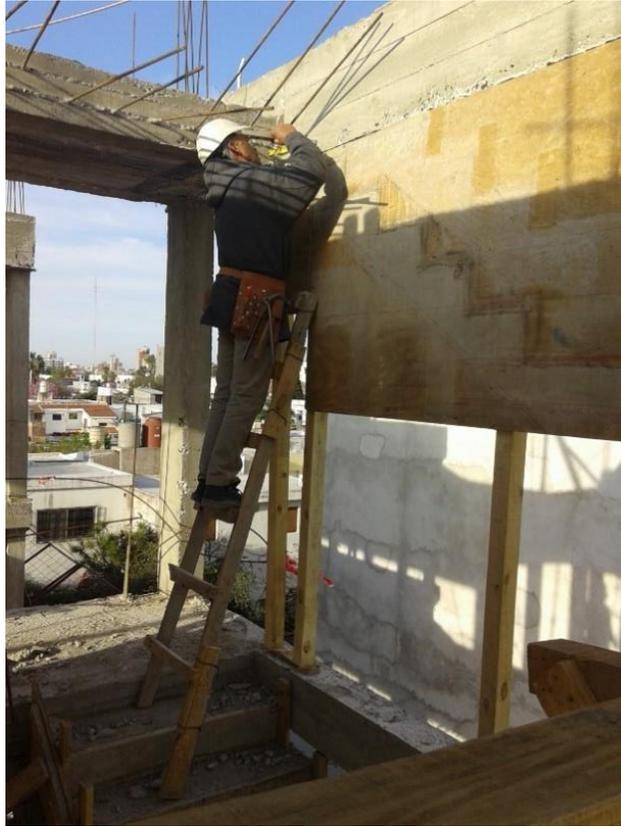
Figura 3.9: Obrero realizando encofrado de escalera.

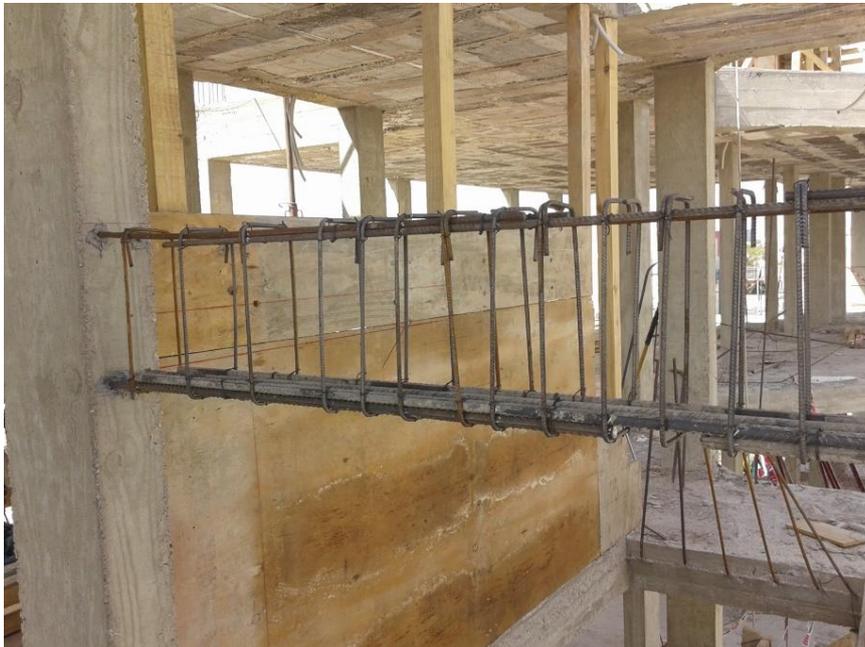
Figura 3.10: Armadura viga de escalera.

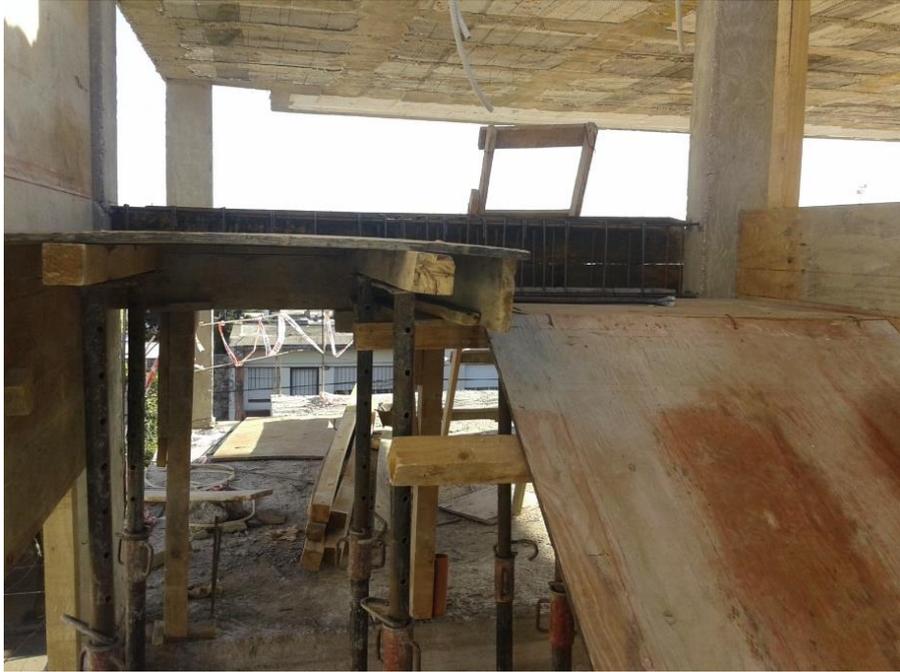
Figura 3.11: Encofrado descanso de escalera.

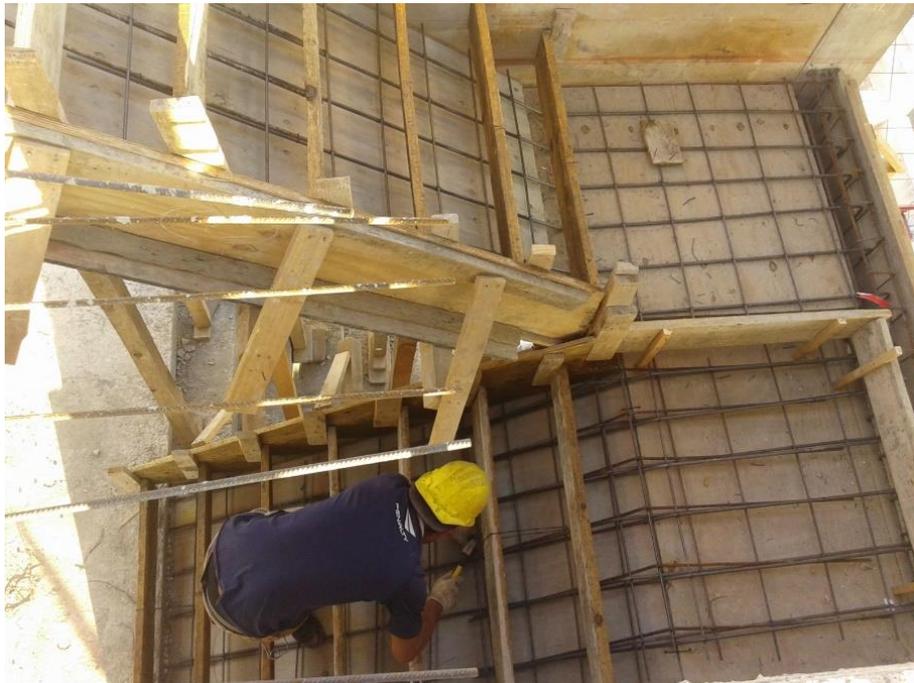
Figura 3.12: Encofrado y armado escalera.

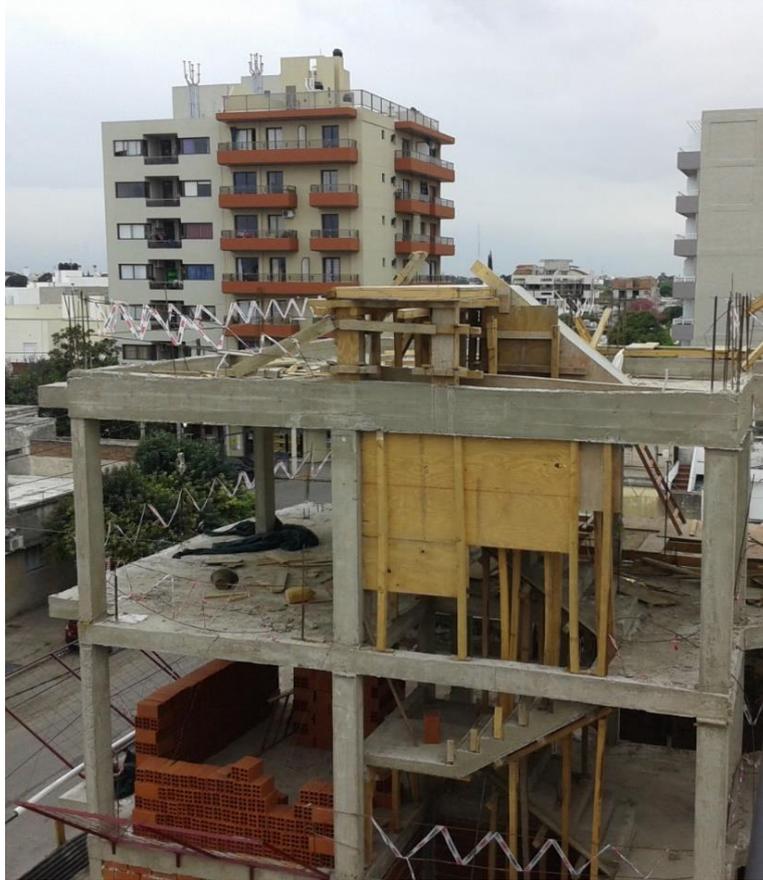
Figura 3.13: Encofrado de escalera.

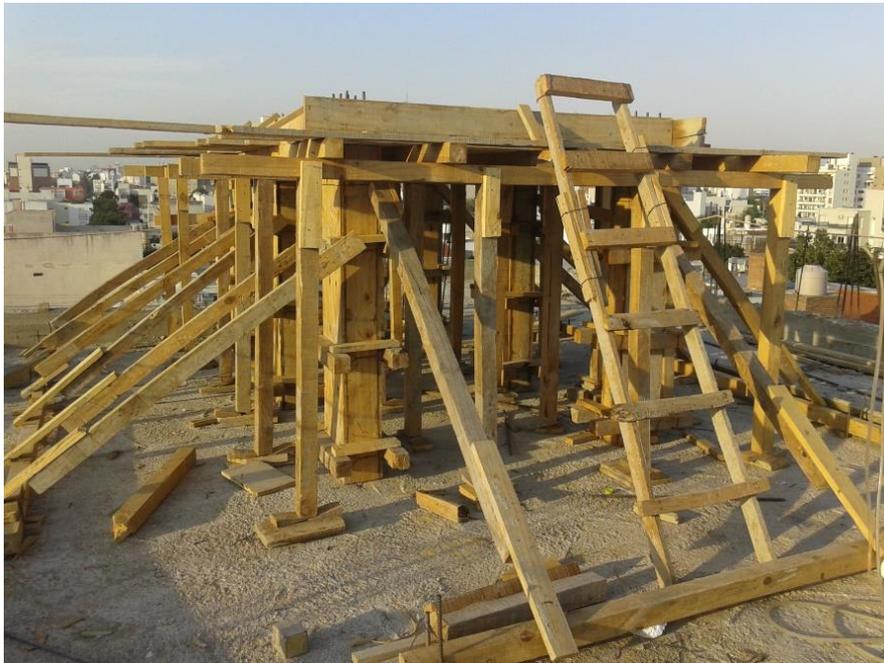
Figura 3.14: Encofrado de losa tanques de agua.

En las Figuras 3.14 y 3.15 se puede apreciar el apuntalamiento del encofrado y armado de la losa sobre la cual se van a colocar los dos tanques de reserva de agua.

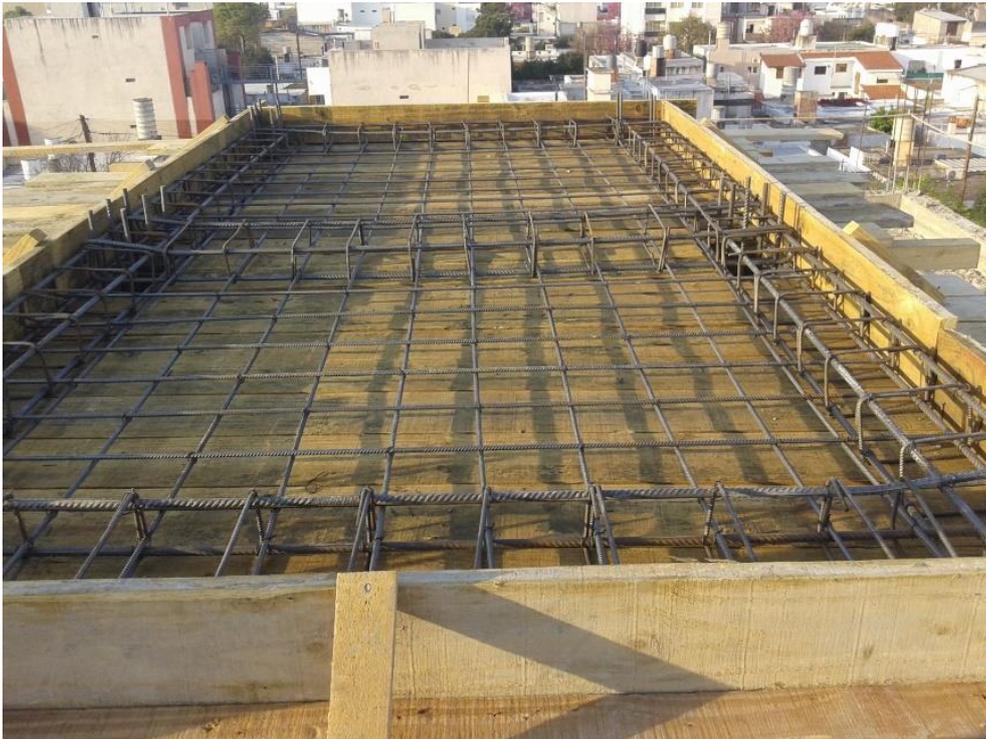
Figura 3.15: Encofrado y armado de losa de tanque de agua, previo a hormigonar.

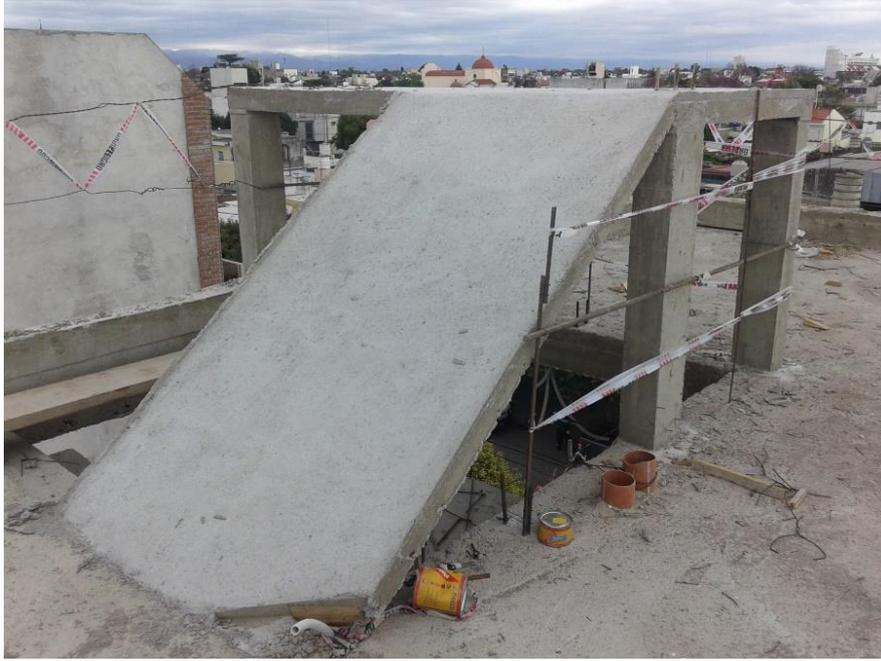
Figura 3.16: Columnas y losas de último tramo de escalera ya hormigonadas.

Durante el desarrollo de la Práctica Supervisada, se llevó a cabo el proceso de colado del hormigón de los dos últimos tramos de escalera, desde el segundo piso hasta la terraza, además de las columnas y losas para cubrir el último tramo de escalera (ver Figura 3.16). Se utilizó para estas tareas un hormigón H20 realizado in situ con la hormigonera de la obra, compuesto por arena, granza y cemento (3:2:1).

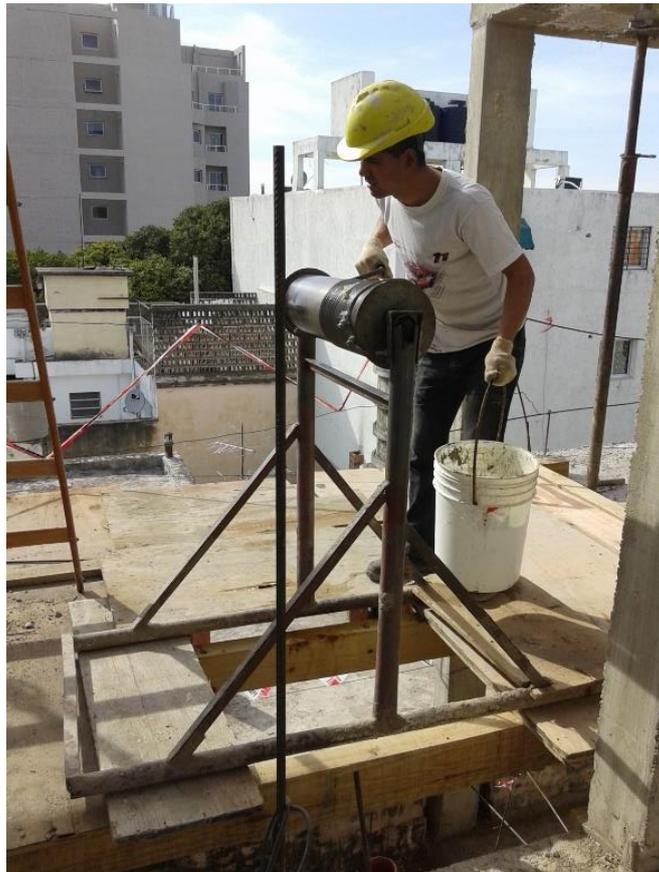
Figura 3.17: Izado de hormigón con rolo.

En la Figura 3.17 se observa a un operario izando el hormigón mediante un rolo, para realizar el hormigonado del último tramo de escalera, trabajo que se aprecia en las Figuras 3.18 y 3.19.

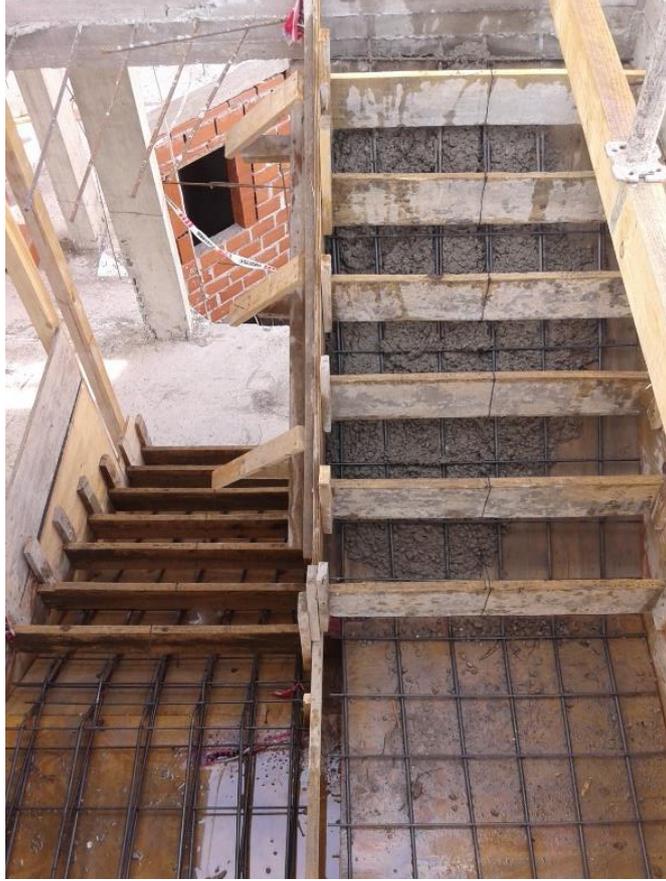
Figura 3.18: Hormigonado escalera.

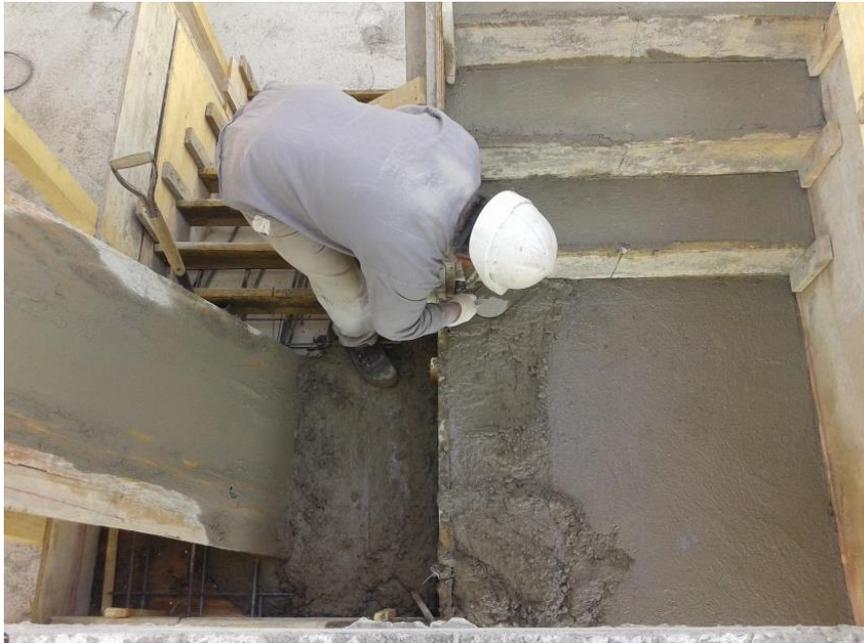
Figura 3.19: Operario realizando tareas de hormigonado.

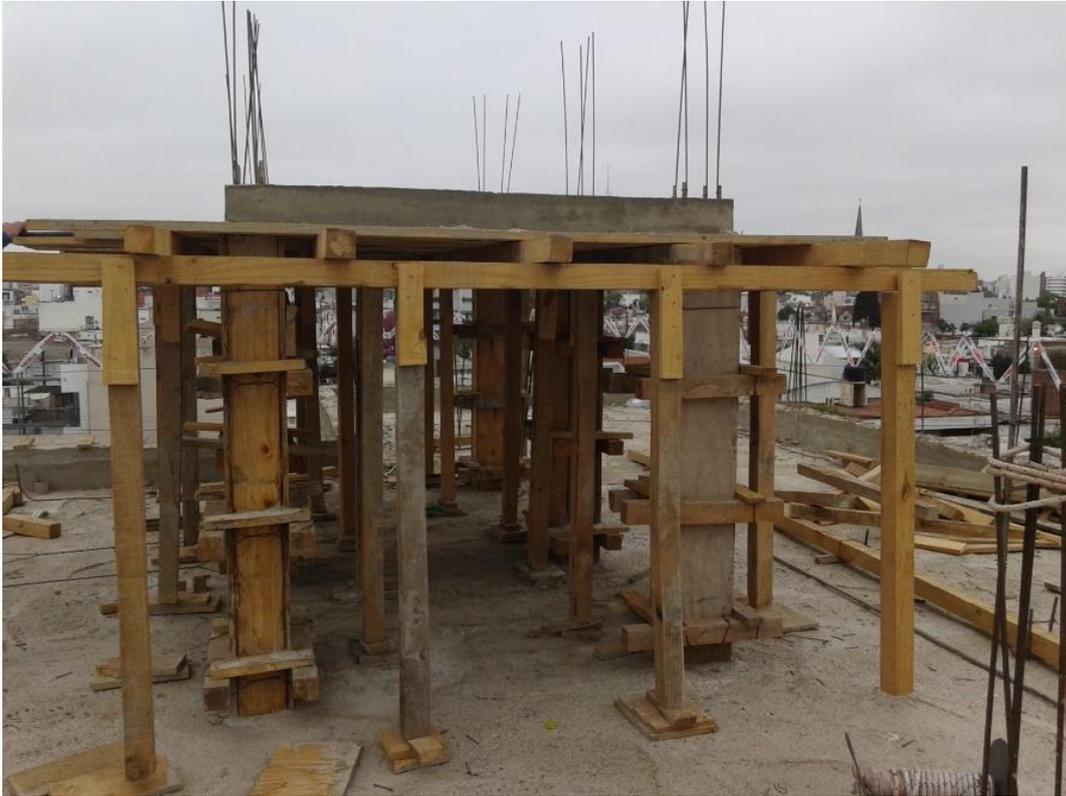
Figura 3.20: Losa y columnas de apoyo para tanques de agua.

Luego de colar el hormigón en los tramos de escalera se procedió a hormigonar las columnas y la losa que servirá de apoyo a los tanques de agua, tal como se observa en la Figura 3.20.

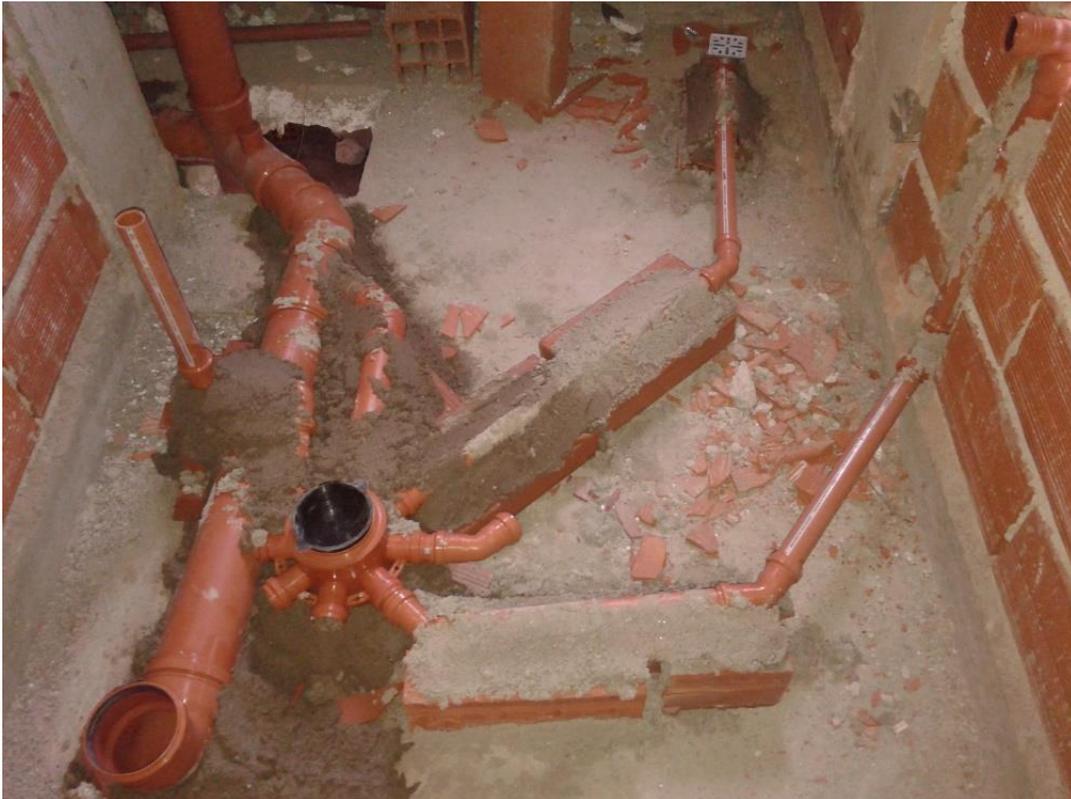
Figura 3.21: Instalación cloacal del baño del Departamento "C" del 1ºPiso.

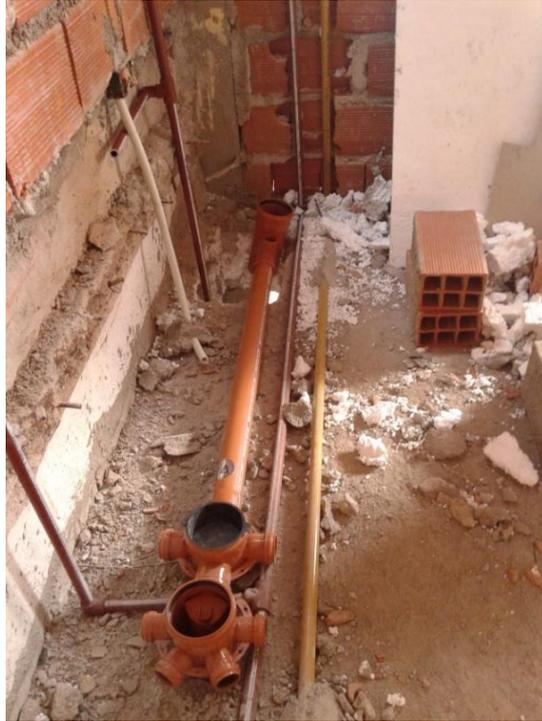
Figura 3.22: Instalaciones de agua, cloacal, de gas en la cocina del Departamento 1°A.

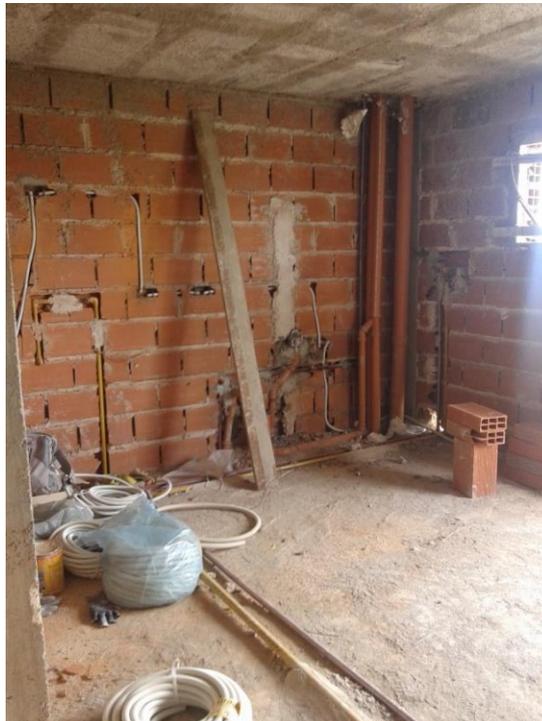
Figura 3.23: Instalaciones de gas, agua, electricidad, cloacal y pluvial.

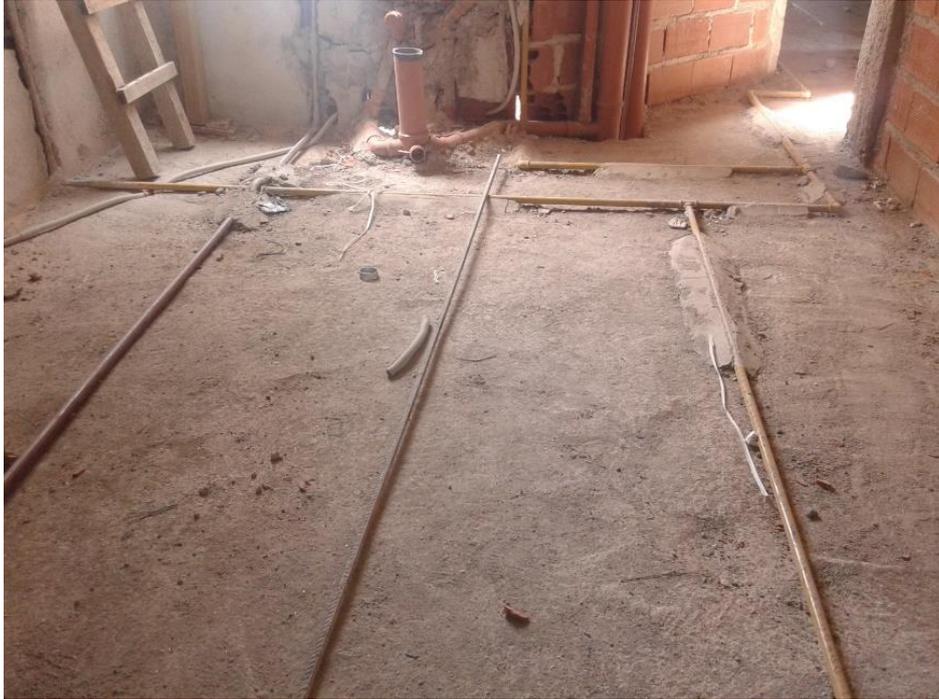
Figura 3.24: Instalaciones de gas, agua, cloacal y pluvial.

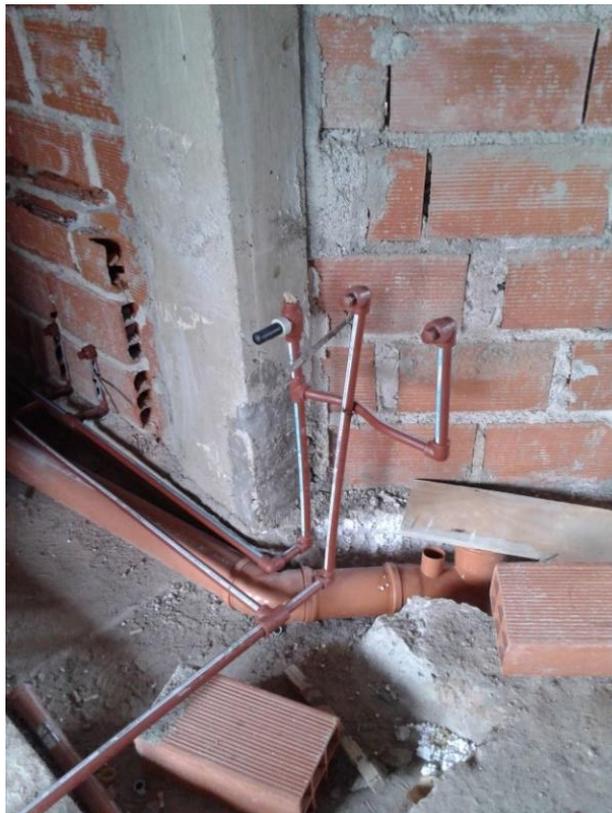
Figura 3.25: Instalaciones de agua, cloacal y pluvial.

Las instalaciones de provisión de agua fría y caliente se realizaron mediante tuberías de polipropileno vinculadas por termofusión, fabricadas por Industrias Saladillo de diámetros ½", ¾" y 1" (ver Figura 3.25).

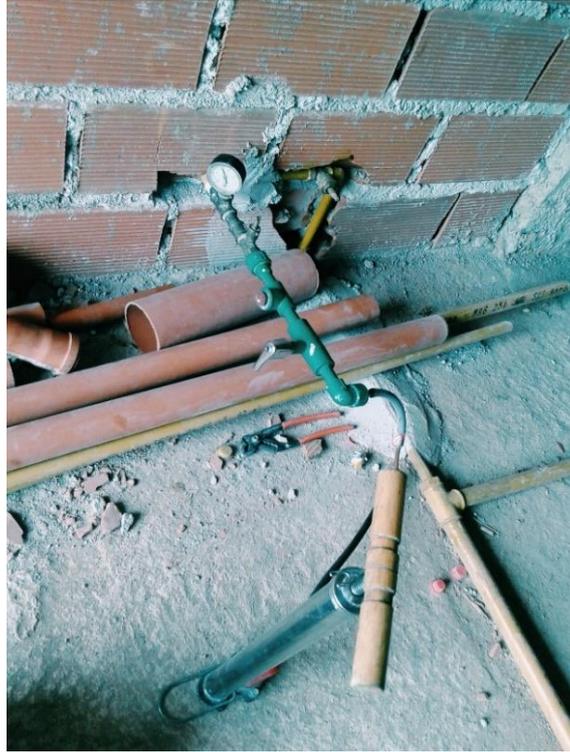
Figura 3.26: Prueba hidráulica.

Los caños utilizados para la conducción de gas son de acero recubiertos con pinturas epoxi, marca Tasagas, de diámetros que varían entre ½" y 4". Se efectuó en ellos una prueba hidráulica en todos los departamentos de las tres plantas tipo (ver Figura 3.26), constatando la estanqueidad de la instalación.

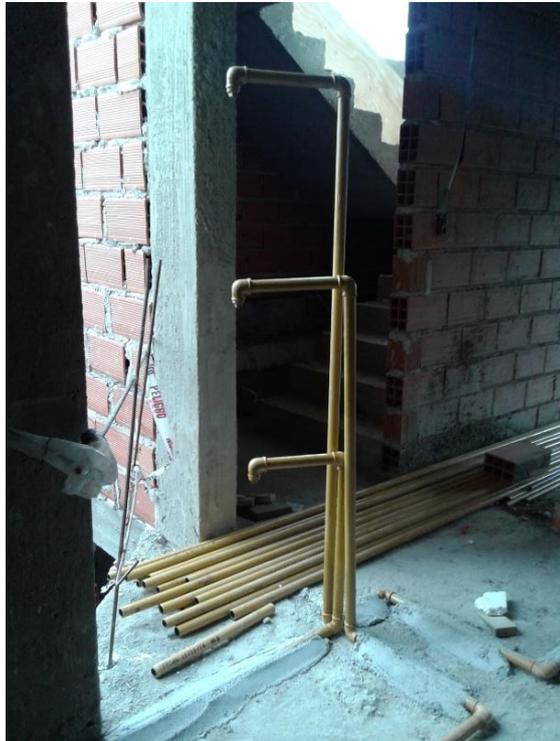
Figura 3.27: Instalaciones de gas.

En la Figura 3.27 se observa la instalación de gas proveniente de los Departamentos A, B y C ubicadas en el palier esperando la posterior colocación de los medidores. Dichas acometidas van a quedar resguardadas dentro de un espacio técnico. En las Figuras 3.28 y 3.29 también se aprecian espacios técnicos, dentro de los cuales se encuentra la montante con sus respectivos conductos.

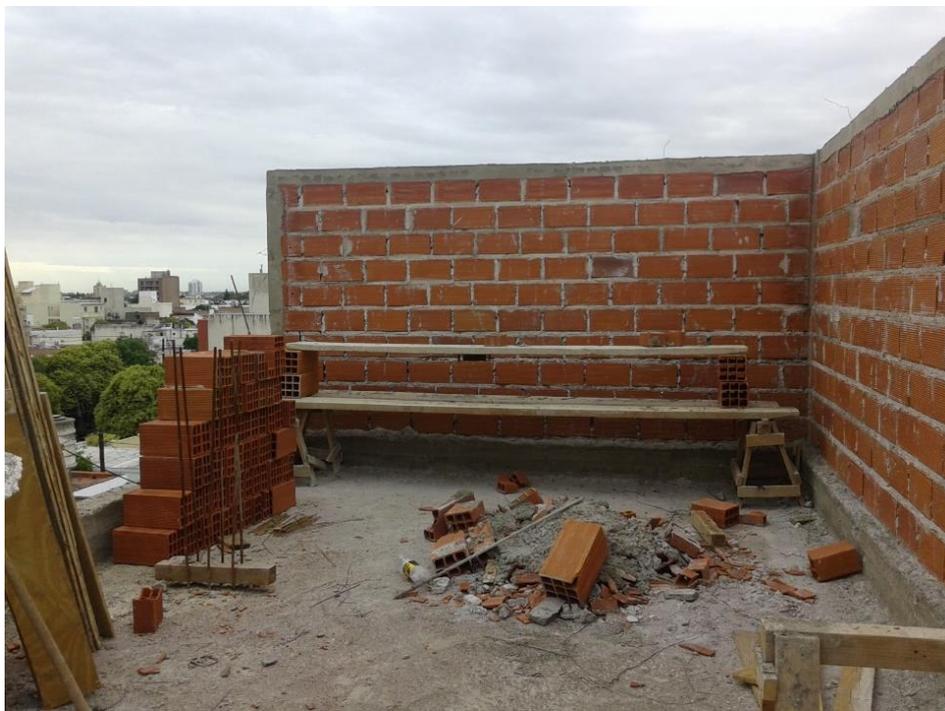
Figura 3.30: Andamio para revocar, en terraza.

En las Figuras 3.30 a 3.33 se observa la preparación de andamios para la ejecución de revoques exteriores en distintos muros del edificio, en correspondencia con la terraza y patios externos.

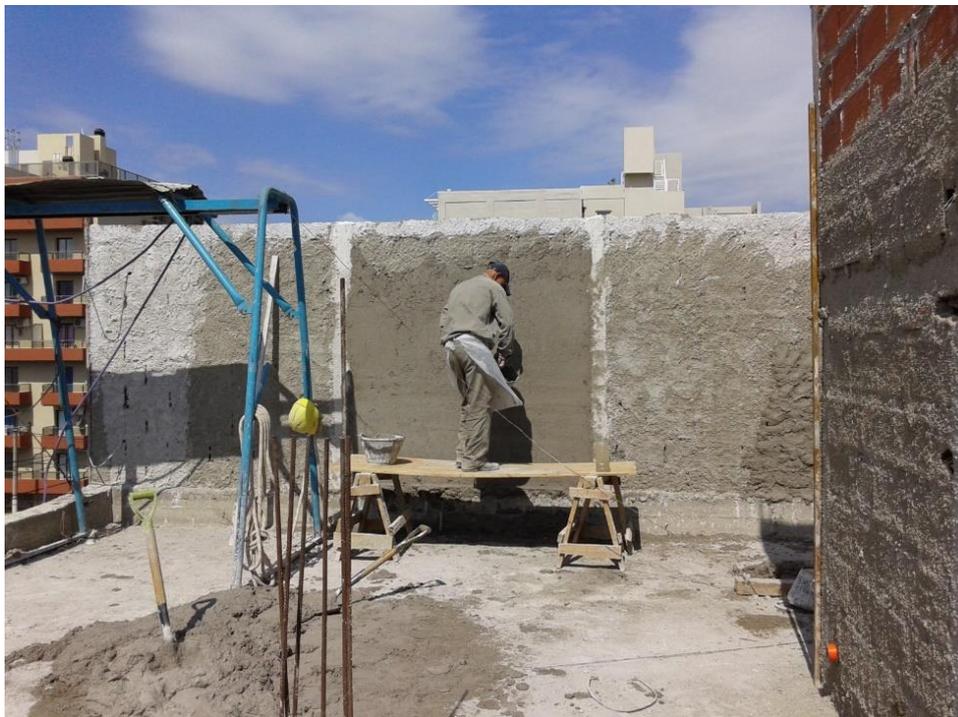
Figura 3.34: Obrero sobre andamio haciendo tareas de revoque.

En las Figuras 3.34, 3.35 y 3.36 se pueden distinguir operarios realizando el revoque exterior de los muros de azotea, en donde se percibe que primero se han efectuado fajas, aproximadamente cada 1,50m, para luego llevar a cabo el jaharro en su totalidad.
