INFORME PRÁCTICA SUPERVISADA
ANÁLISIS Y EVALUACIÓN DEL PLAN DE
AVANCE DE UN EDIFICIO EN ALTURA

Entidad Receptora: Uarte S.A.

Carrera: Ingeniería Civil – Plan 2005

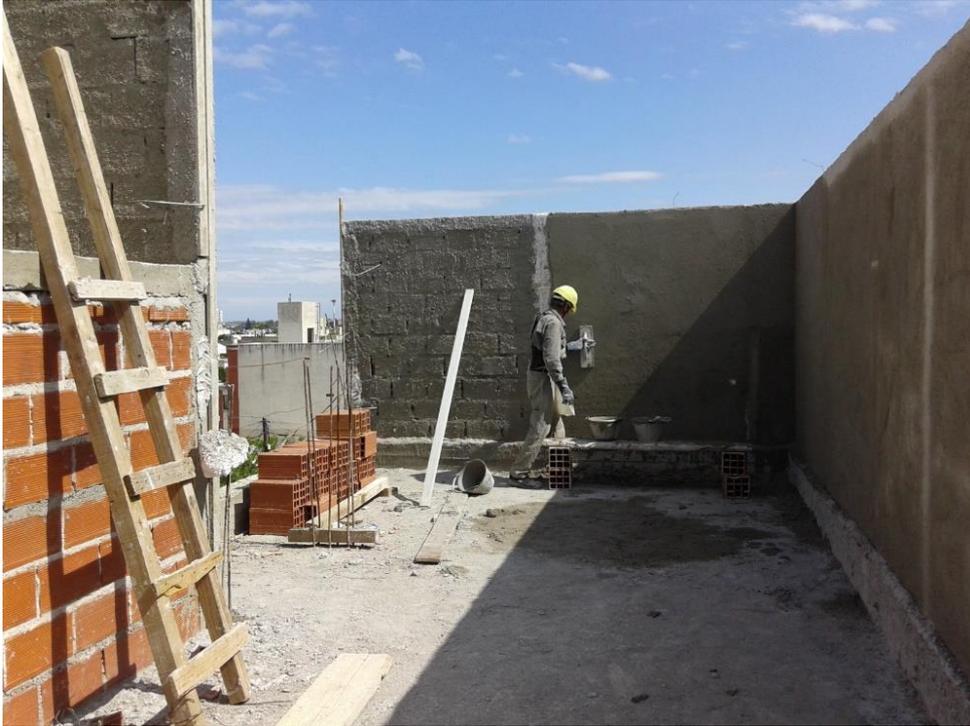
Figura 3.35: Obrero haciendo el fratasado del revoque de azotea.

En las Figuras 3.34, 3.35 y 3.36 se pueden distinguir operarios realizando el revoque exterior de los muros de azotea, en donde se percibe que primero se han efectuado fajas, aproximadamente cada 1,50m, para luego llevar a cabo el jaharro en su totalidad.

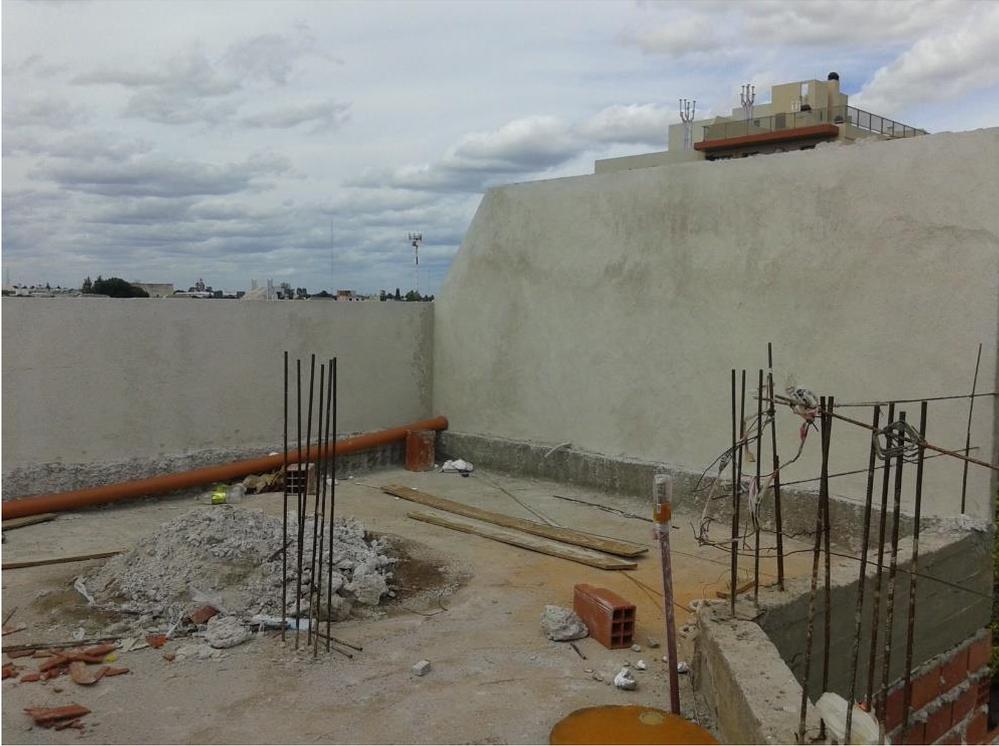
Figura 3.37: Jaharro exterior terminado en muros de azotea.

En la Figura 3.37 se aprecia el jaharro o revoque grueso exterior terminado en muros de la terraza.

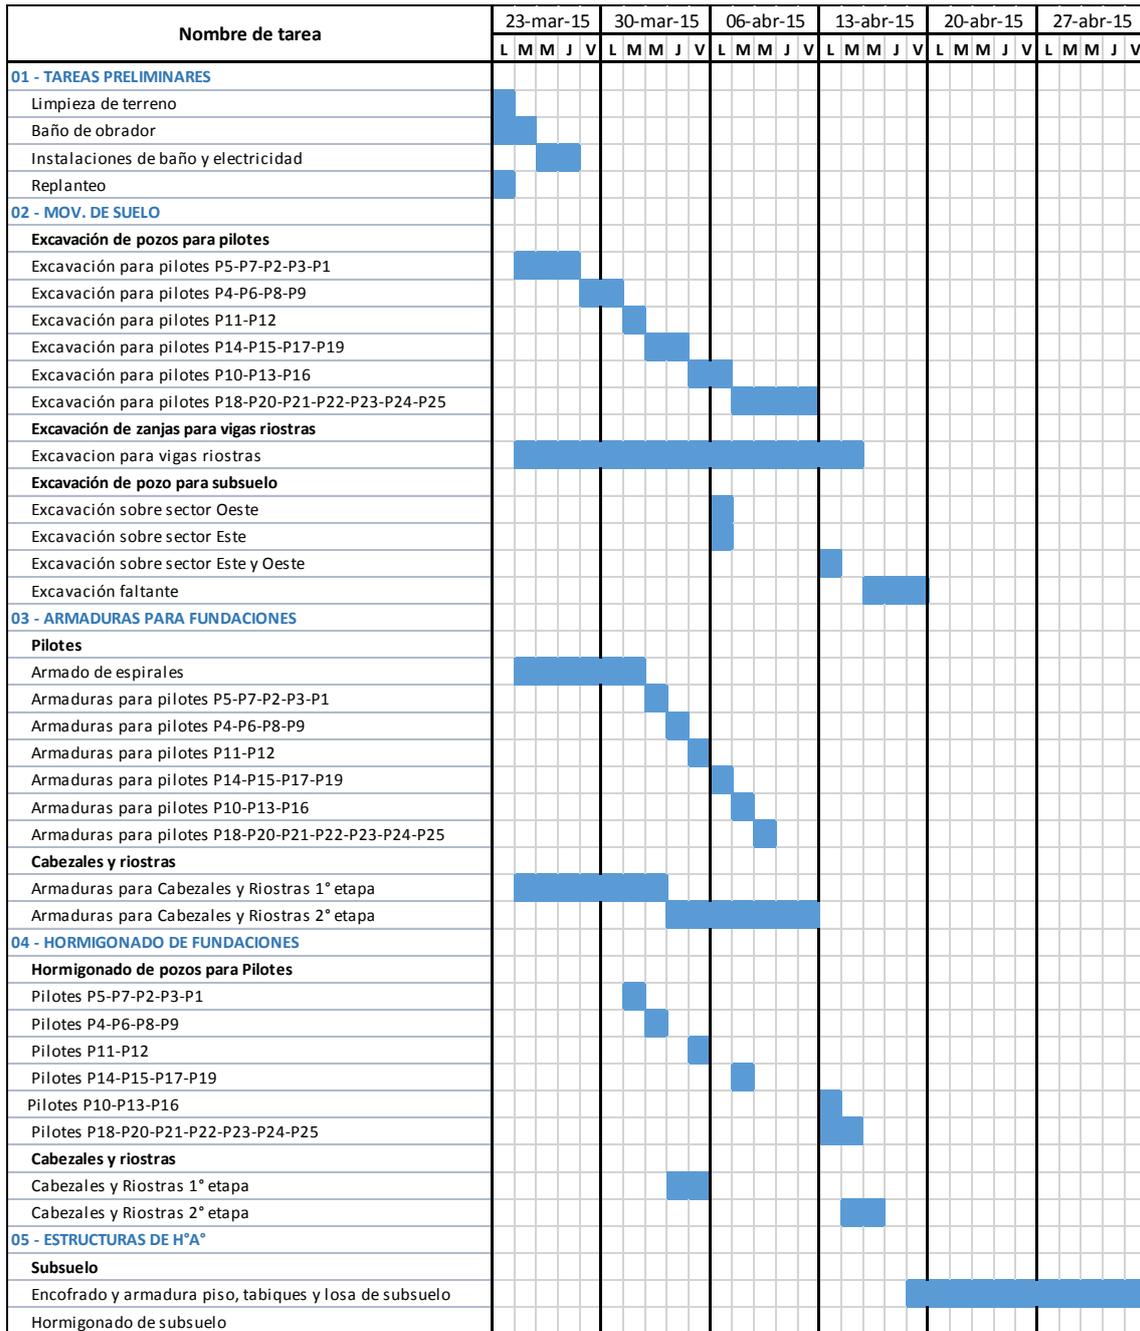
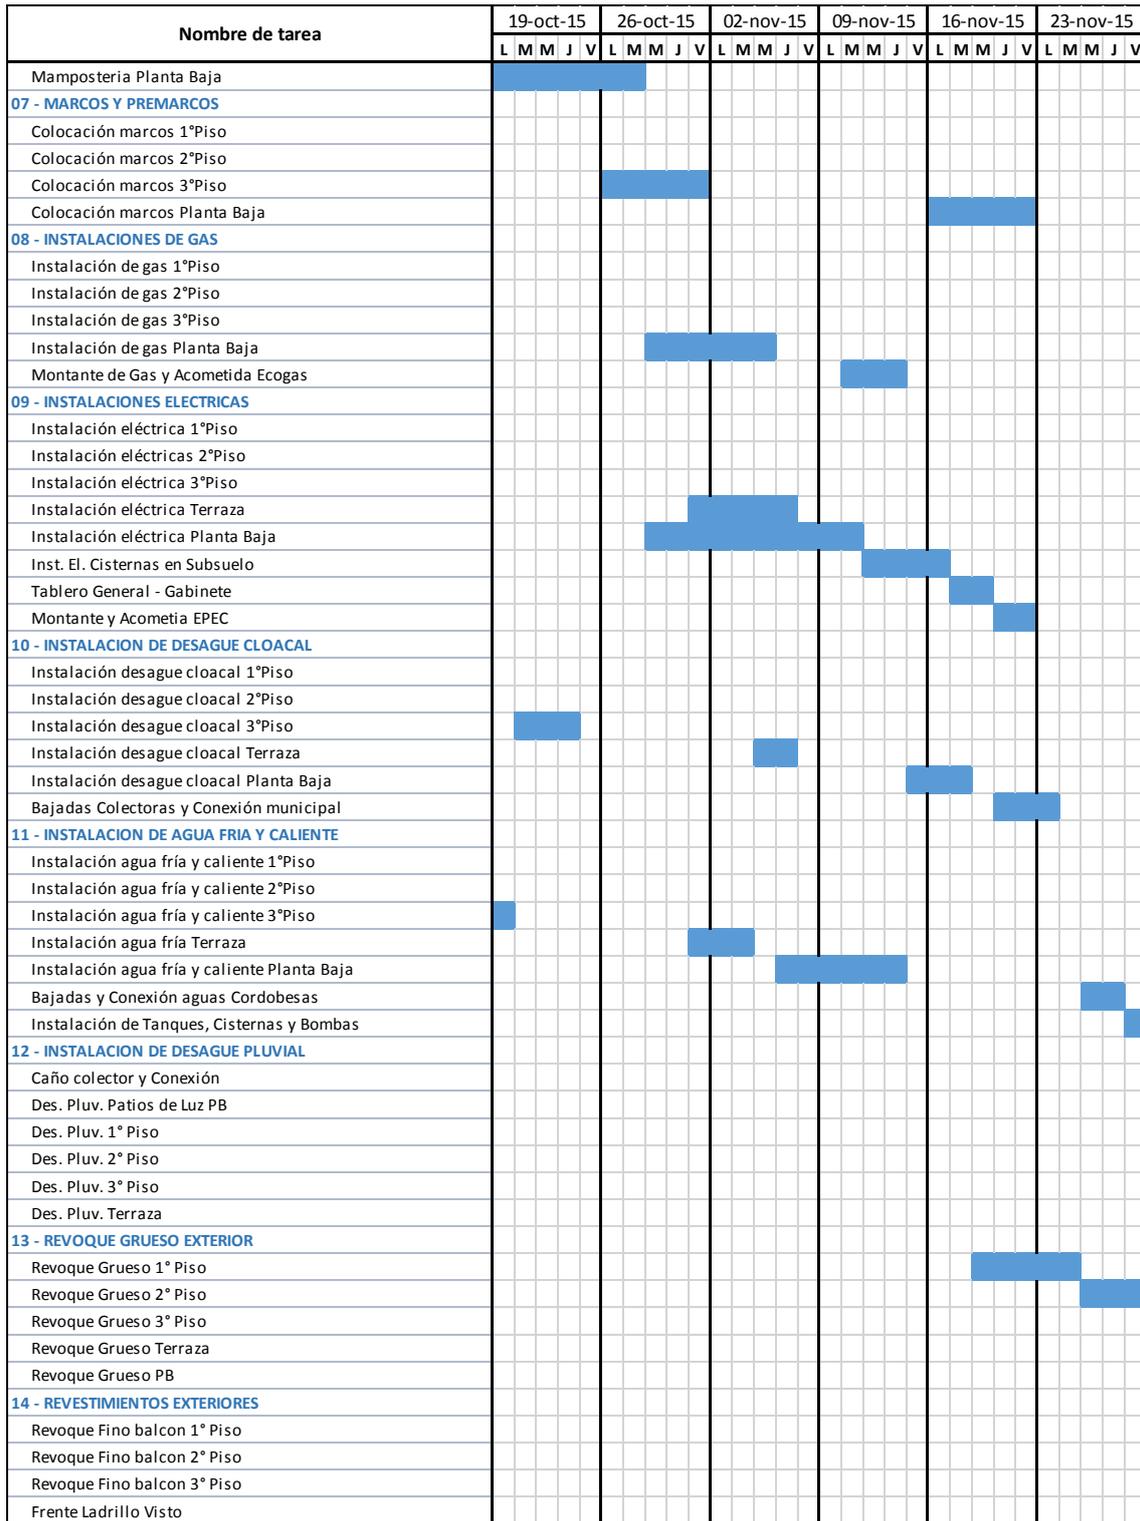
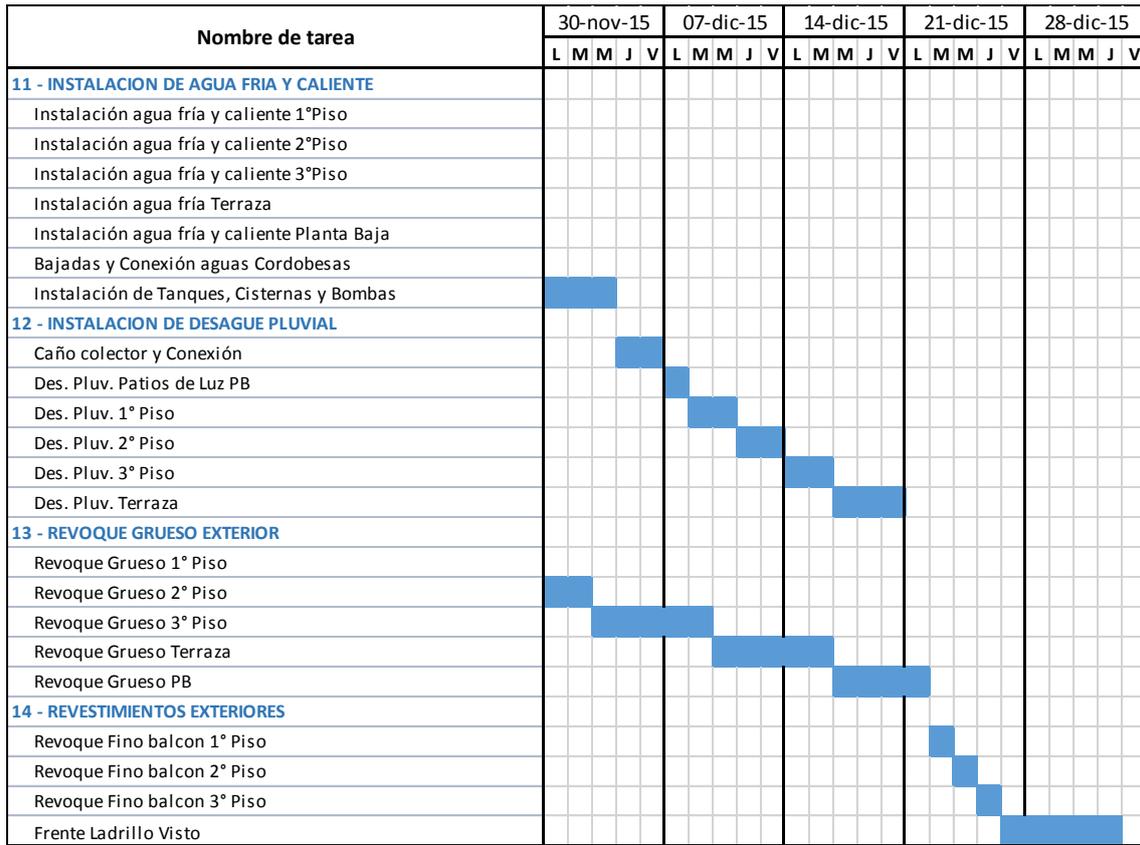
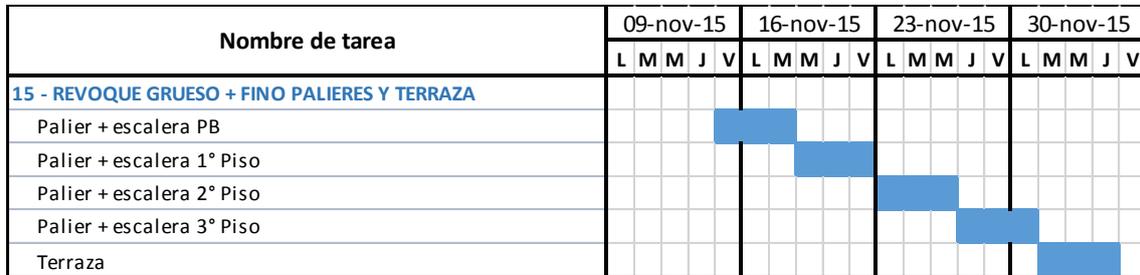
Se puede observar que según el diagrama que se presenta en las Figuras 4.1 a 4.8 se estima que el tiempo empleado para la ejecución de la obra es de aproximadamente un año, desde el mes de Marzo de 2015 hasta el mes de Febrero de 2016.

Figura 4.1: Diagrama de Gantt de la Planificación Inicial.

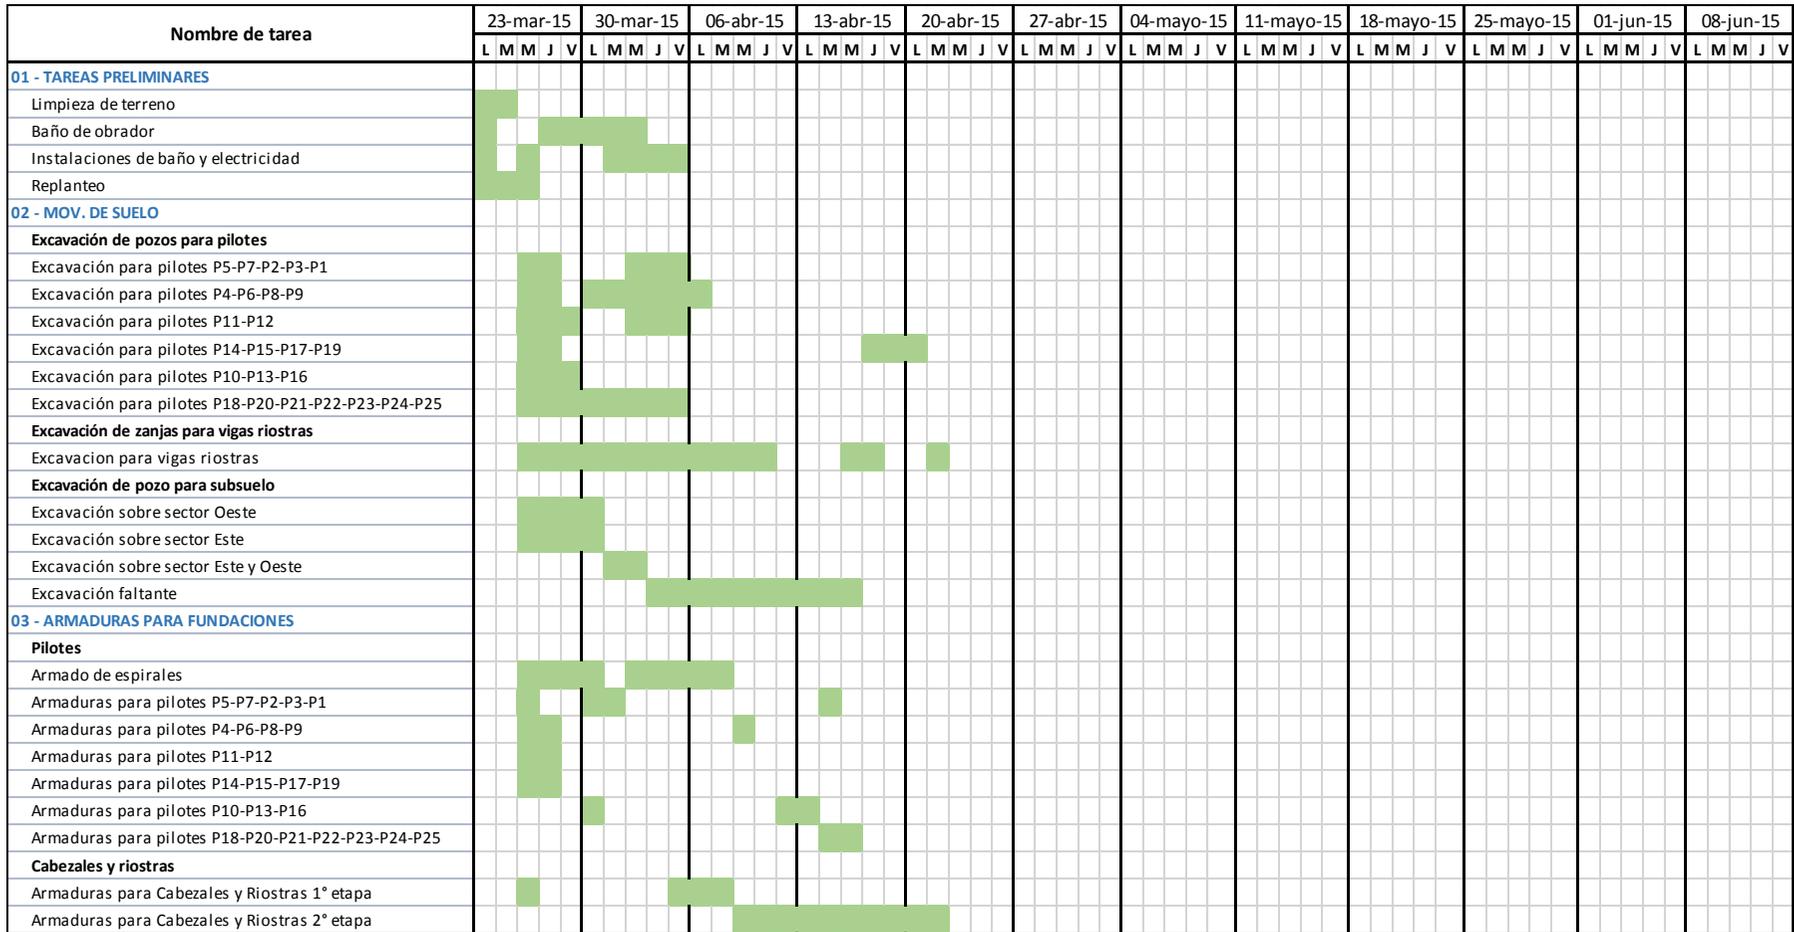
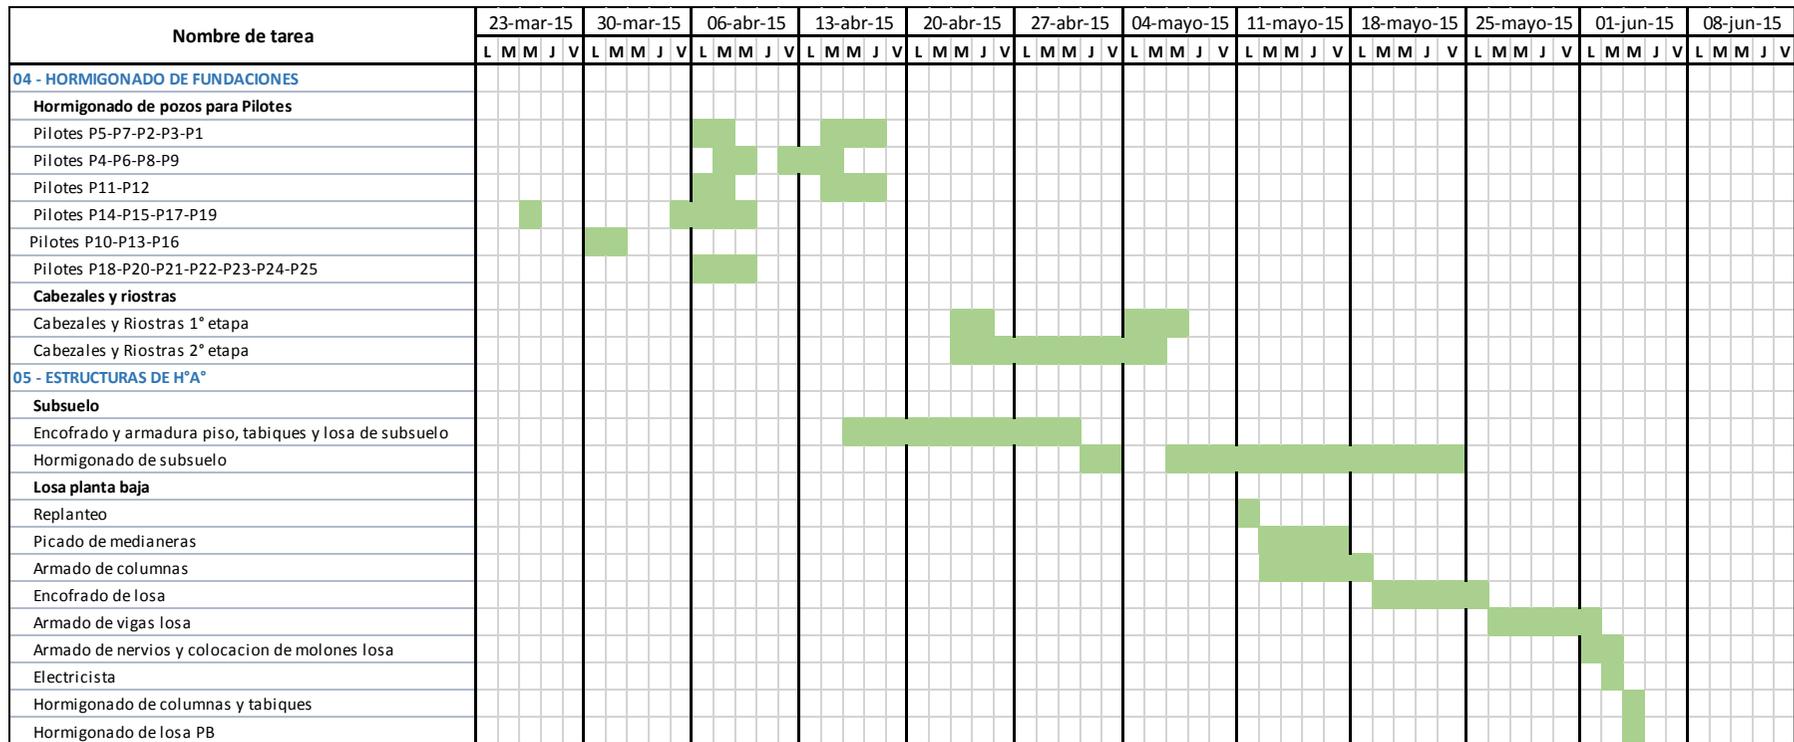
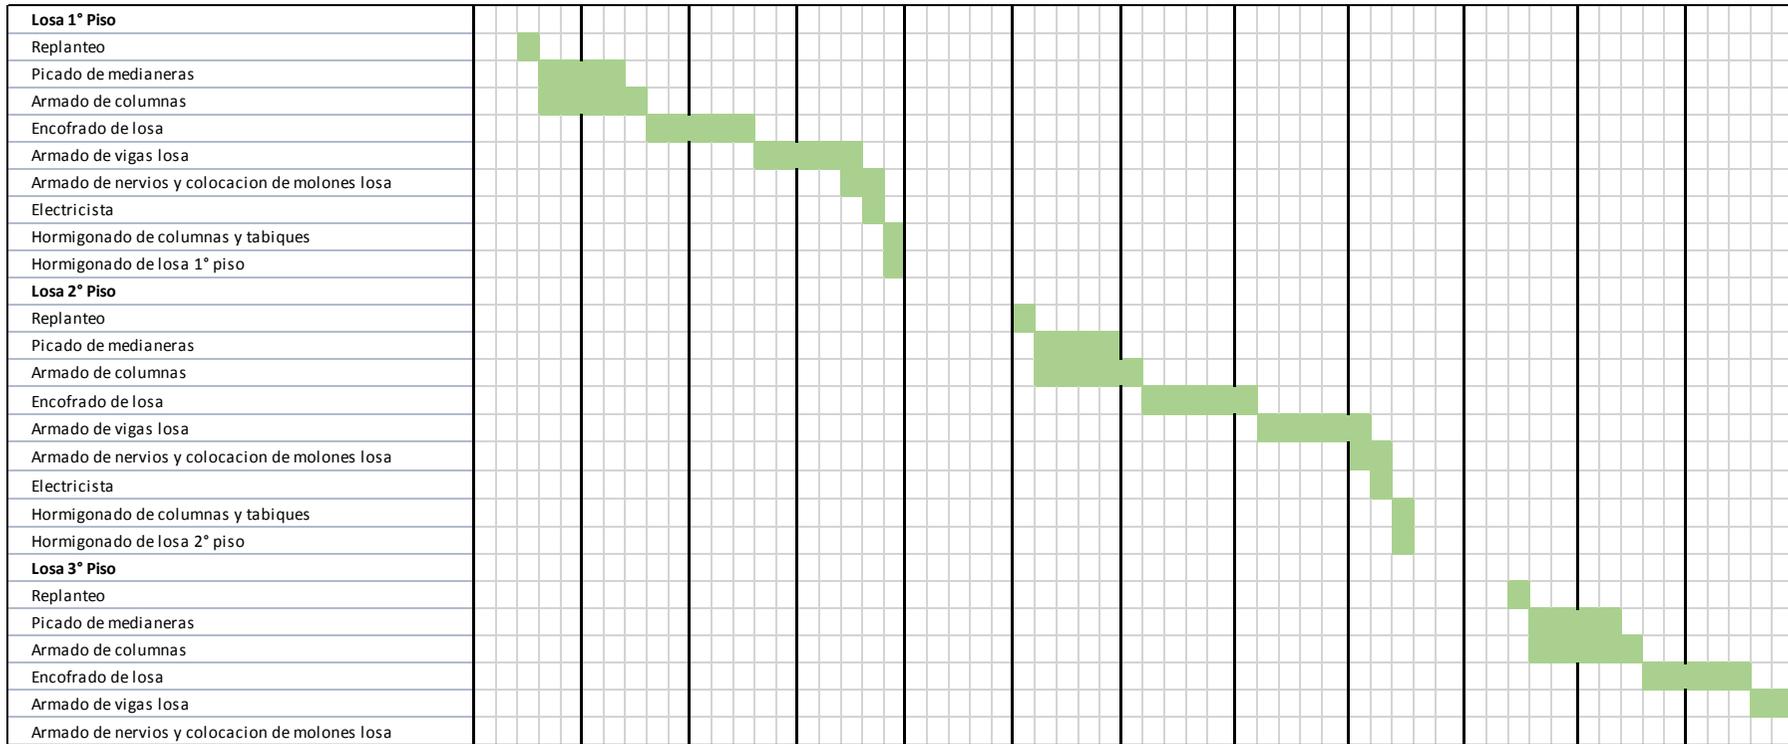
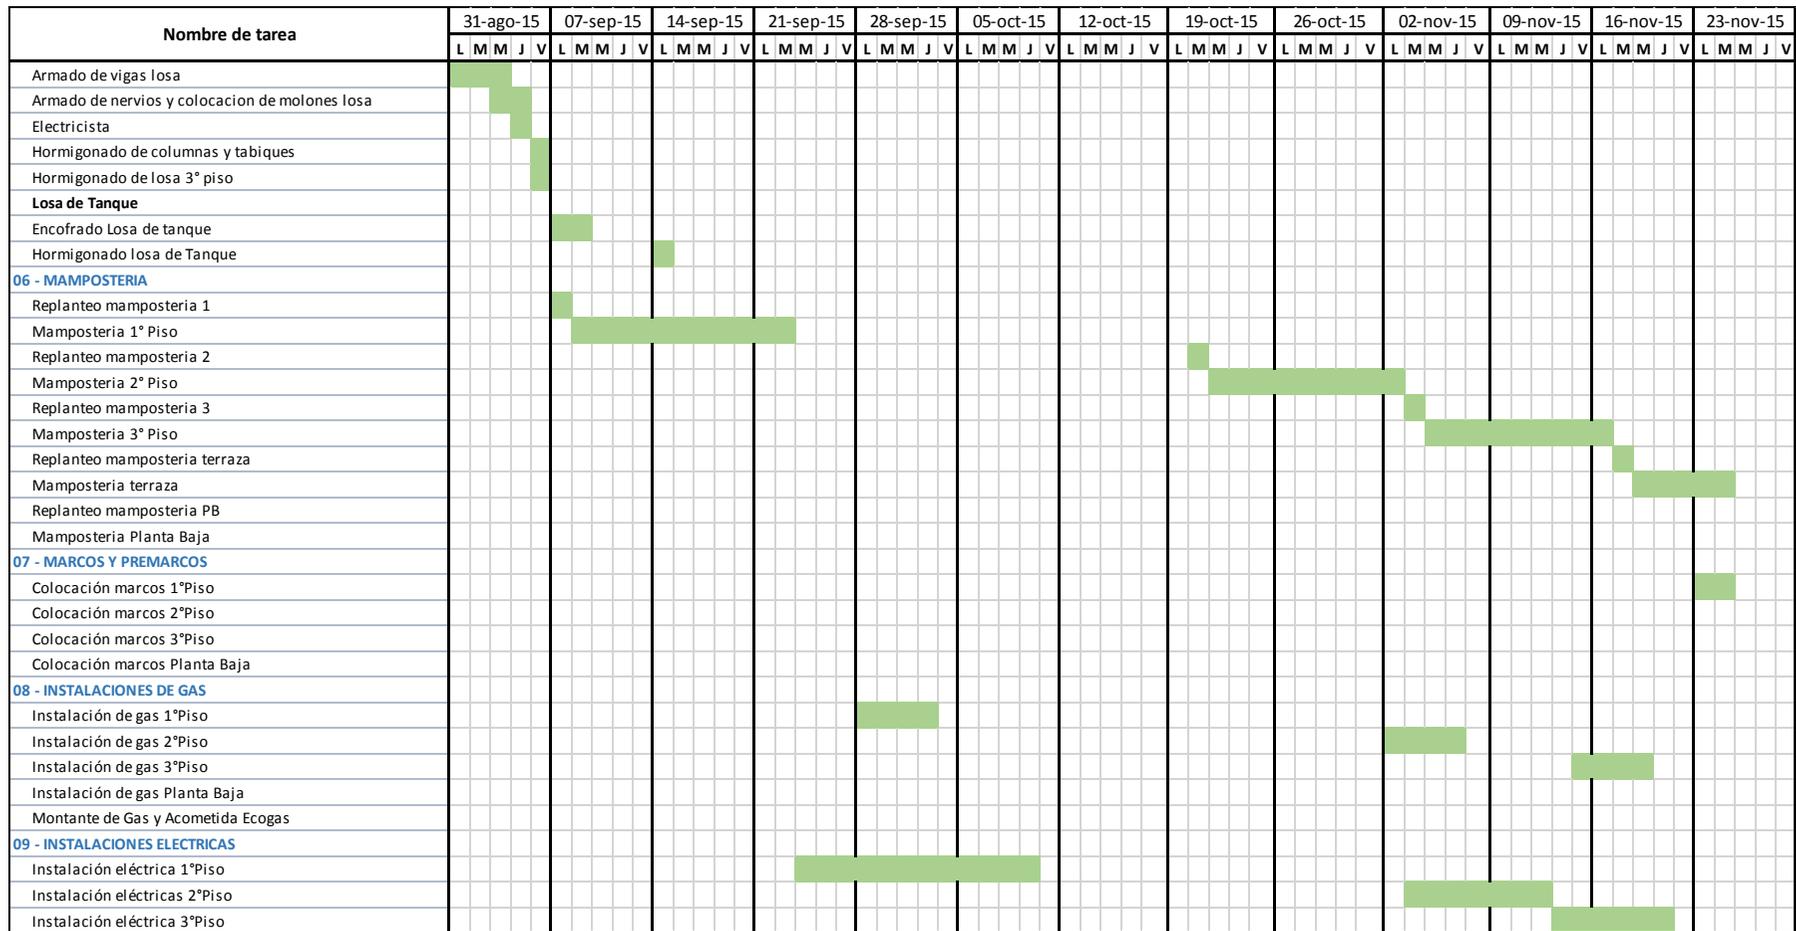
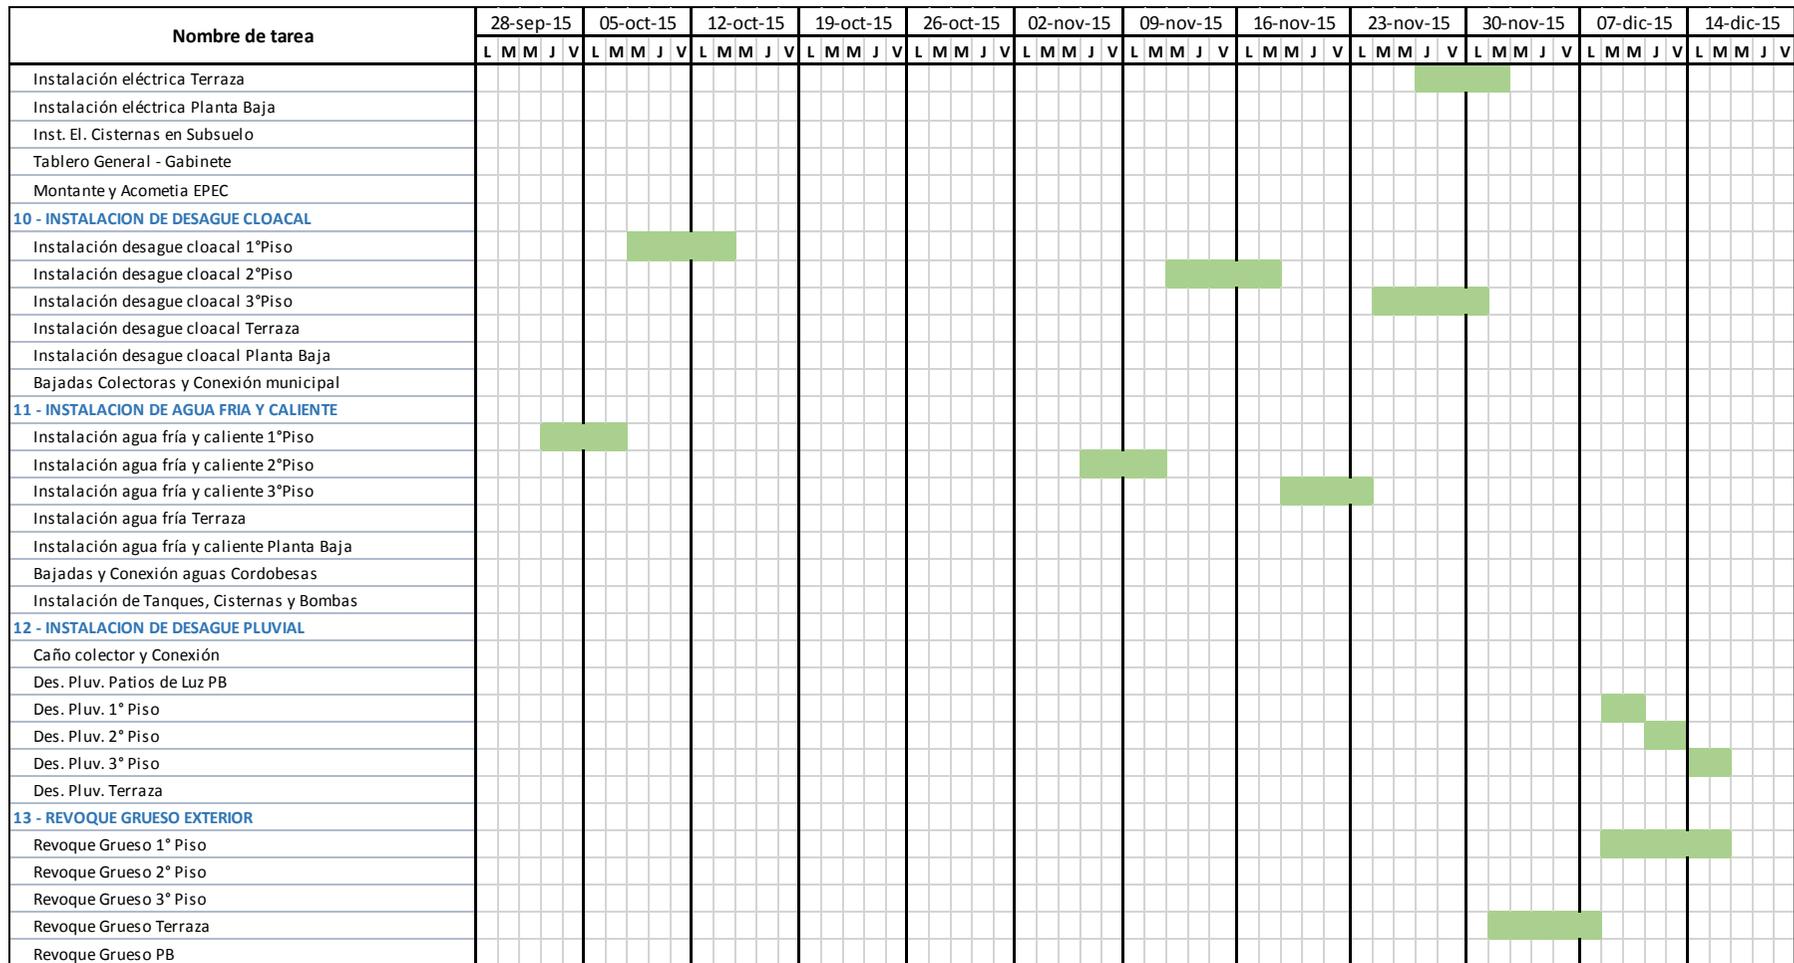
El DGr fue confeccionado por la alumna en base a los registros del Legajo de Obra, a los tiempos desarrollados en las tareas durante la asistencia de la misma en la obra, a los datos brindados por otros alumnos que también desarrollaron la práctica supervisada en el edificio Uarte de la Mancha II y se presenta en las Figuras 4.9 a 4.14.

Figura 4.9: Diagrama de Gantt del Avance Real.

A partir de las Tablas 4.1 a 4.18 efectuadas en el apartado anterior y el Diagrama de Gantt del Avance Real (Figuras 4.9 a 4.14) se realizó un cálculo de la cantidad de horas-hombre por mes que fueron necesarias para realizar la obra (ver Tabla 4.20). A partir del cálculo del total de horas acumuladas desde el mes de Marzo de 2015 al mes de Diciembre de 2015 se obtiene un total de 9296 horas-hombre.

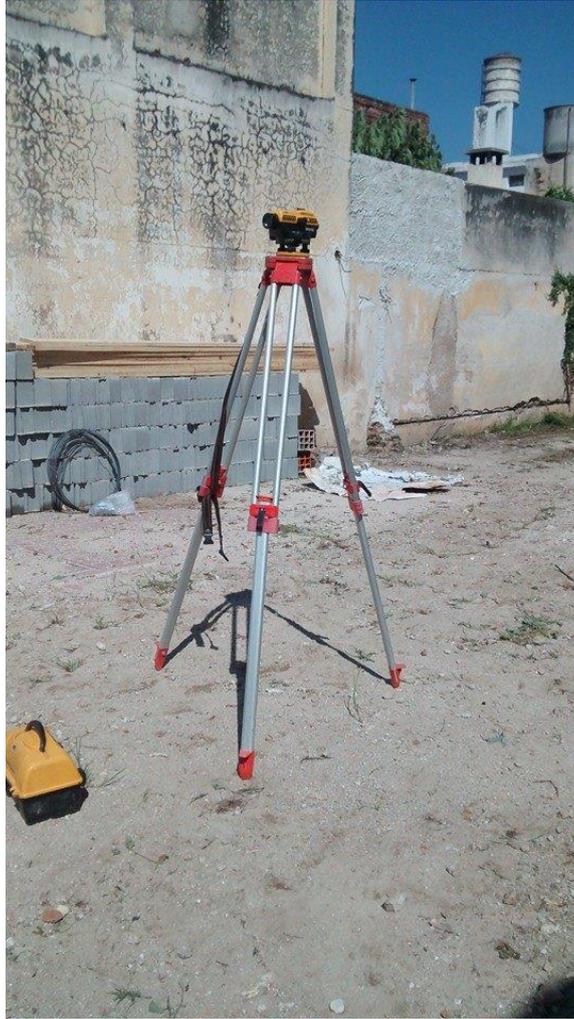
Figura 4.15: Nivel empleado en la nivelación topográfica.

En las Figuras 4.15 y 4.16 se observan algunos de los elementos empleados en las tareas de replanteo.

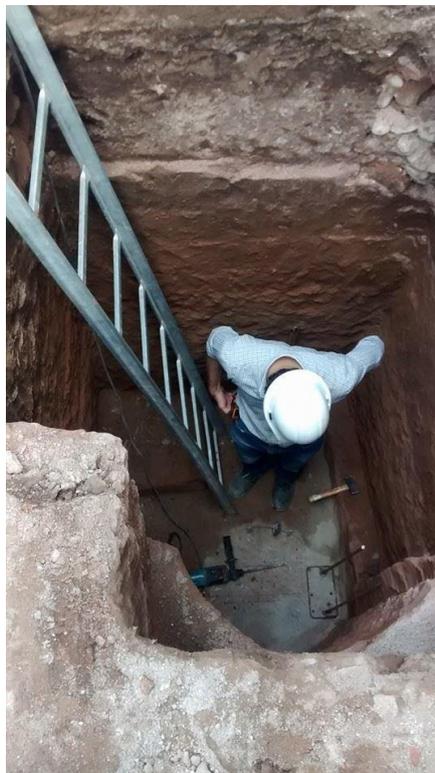
Figura 4.17: Excavación de subsuelo, se observa el suelo humedecido, producto de la lluvia.

Por otra parte, se generaron demoras por lluvias y feriados, la lluvia imposibilita el trabajo de excavación por varios motivos. En primer lugar, se produce una humidificación y saturación del material excavado, dificultando la manipulación del mismo. El tipo de suelo también es un agente predominante, ya que en esta región el suelo es loessico, con la propiedad de que en estado seco resiste grandes cargas, pero en estado saturado colapsa perdiendo toda capacidad de resistencia, ocurre también una plastificación de este material debido a la percolación del agua de precipitación en el suelo, aumentando en gran medida la posibilidad de que se produzcan desmoronamientos, trayendo serios riesgos a los trabajadores. Además existen peligros de accidentes por resbalones, caídas y consecuencias negativas de trabajar en un ambiente lluvioso (Figura 4.17).

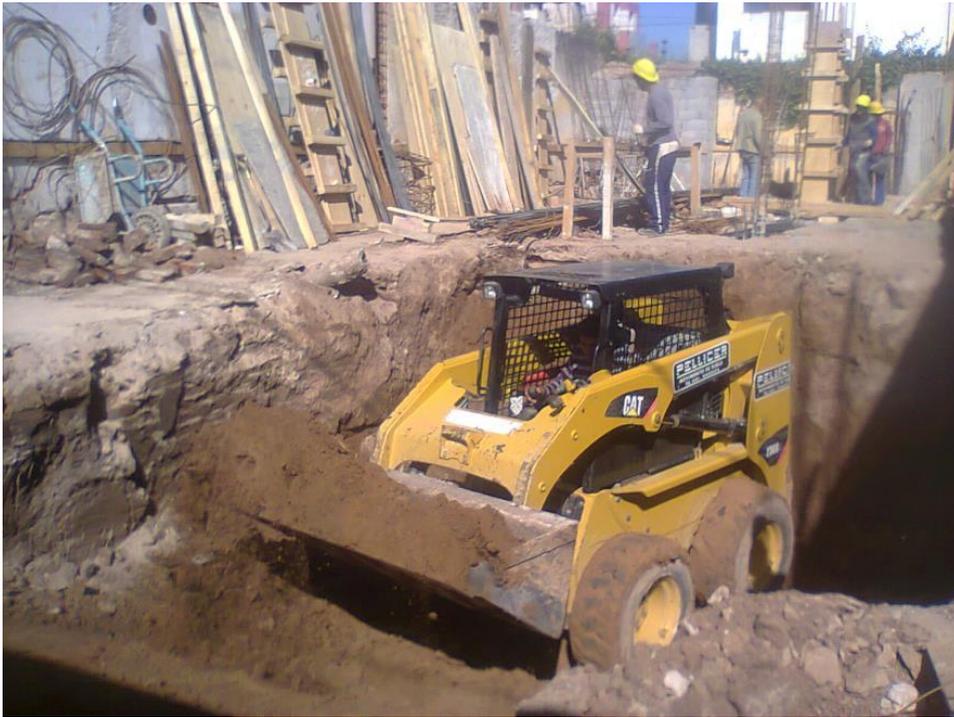
Figura 4.18: Excavación de subsuelo con mini cargadora.

Otra de las causas que generó atrasos fue la excavación del subsuelo, se optó inicialmente por realizarla con una maquina mini cargadora para extraer el material con mayor rapidez (Figura 4.18), de lo contrario se empleo mucho mayor tiempo que el estimado ya que el espacio era muy reducido, la pendiente del terreno quedó muy pronunciada y el suelo estaba húmedo, entonces la minicargadora se quedaba sin capacidad de tracción, por lo que fue necesario excavar gran volumen de suelo manualmente.

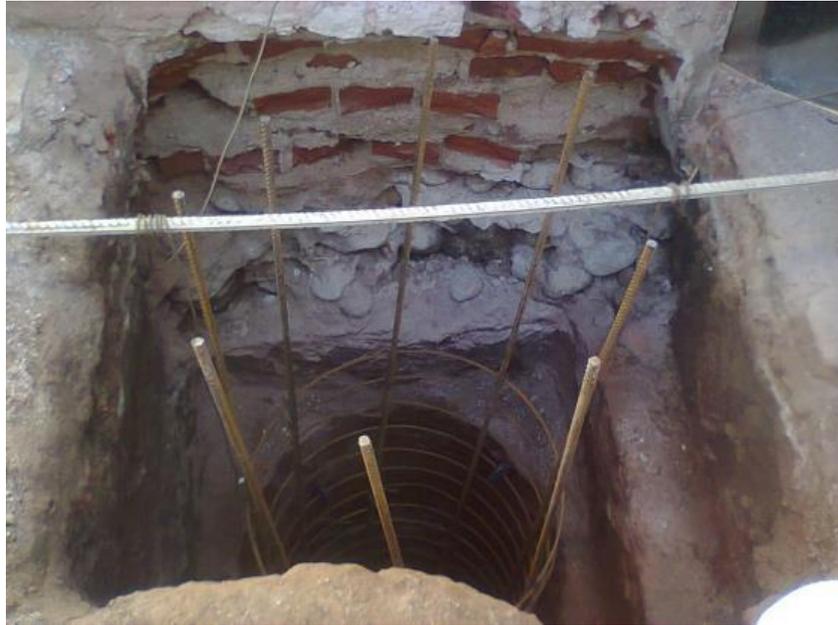
Figura 4.19: Pilote con armadura, a espera de ser hormigonado.

colocación de hierros y separadores (Figura 4.19). Por último, la causa mas importante de retraso fue la falta de disponibilidad de hormigón, ya que cuando era necesario hormigonar no se podía, sino cuando era posible. En la Figura 4.20 se observa un pilote luego de ser hormigonado y en la Figura 4.21 el camión motohormigonero.

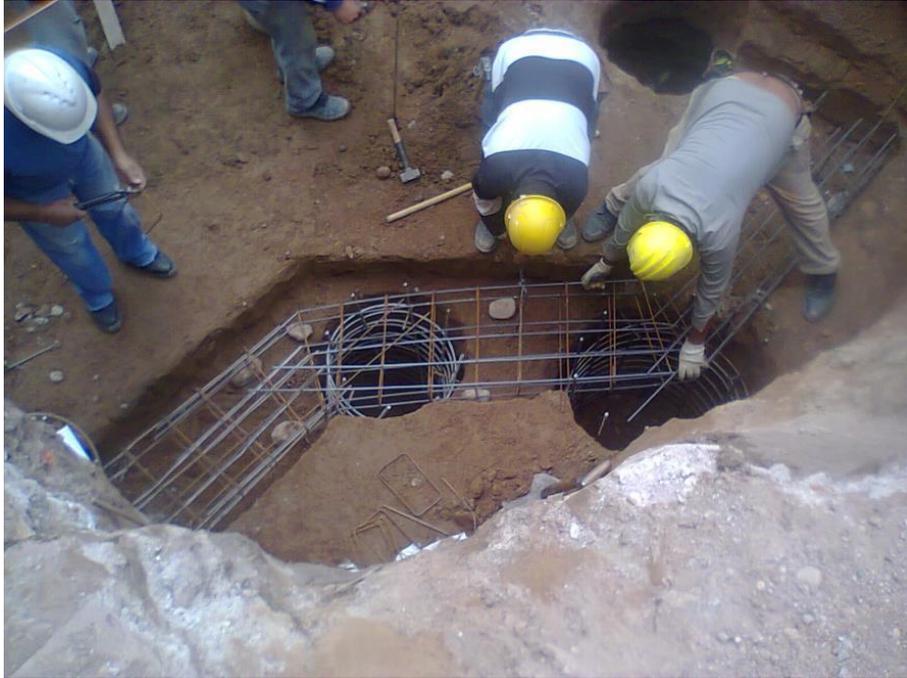
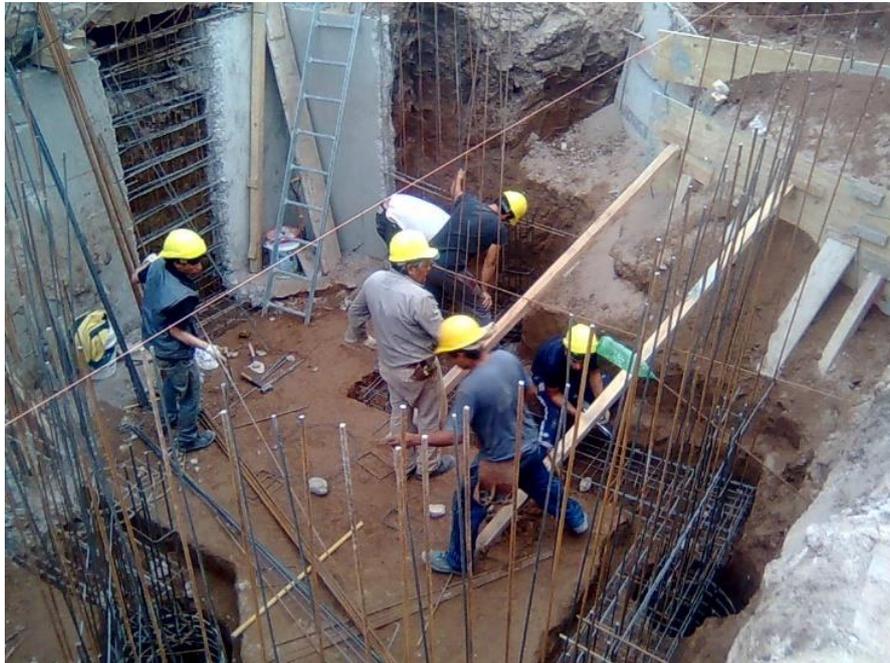
En las tareas de armado de estructuras de H°A° las mayores demoras se produjeron en el subsuelo, debido a la geometría poco regular del mismo, el encofrado y la armadura de los tabiques resulto compleja y demoro las tareas (Figuras 4.22 y 4.23). A ello también se le sumaron las tareas extras de puesta a tierra del edificio.

Figura 4.22: Pilotes y zapata de tabiques de subsuelo.

Figura 4.23: Armado de tabiques de subsuelo.

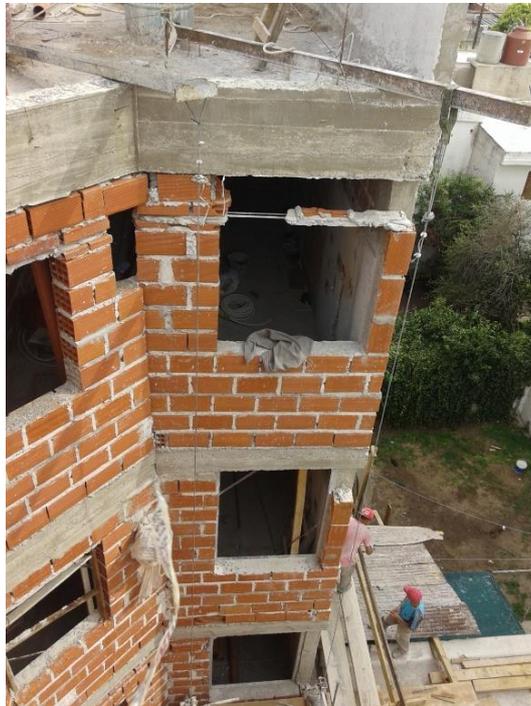
Figura 4.24: Incorrecta ejecución de vanos.

Una serie de vanos de ventanas fueron ejecutados de manera incorrecta, ya que no tenían las medidas adecuadas. Se tuvo que retirar la mampostería para reparar el error, según se observa en la Figura 4.24.

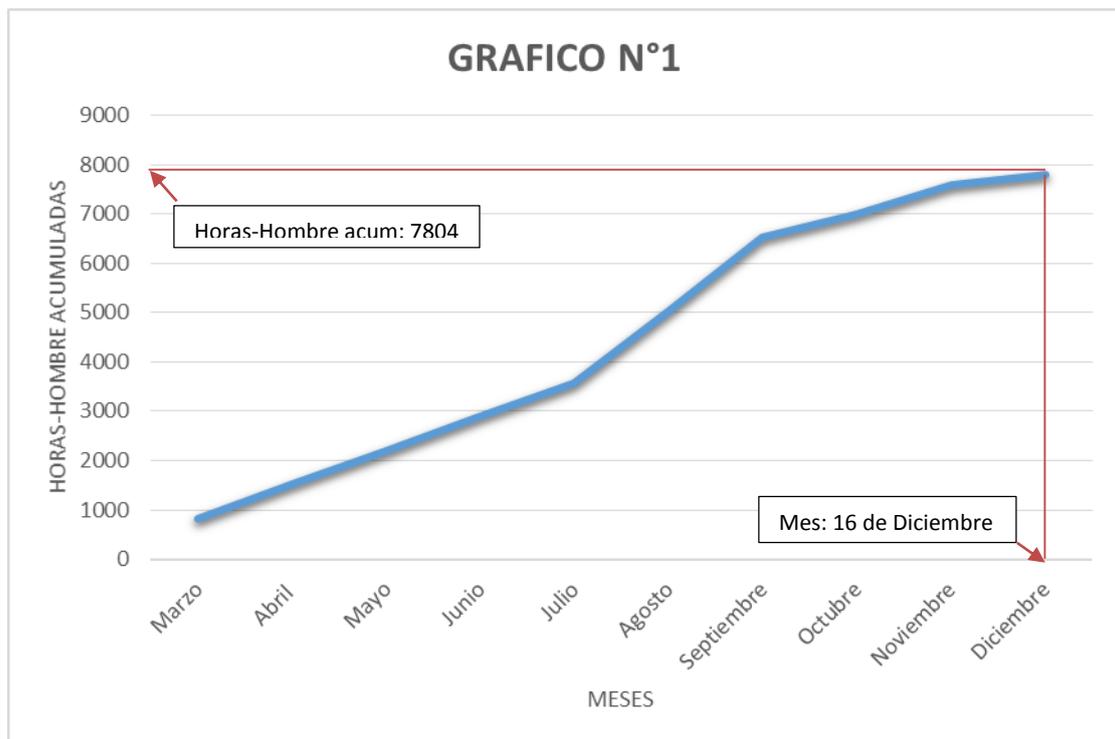
Figura 4.25: Curva de variación acumulada de horas-hombres durante la planificación inicial de la obra.

- En la Figura 4.25 se representan, sobre el eje de abcisas, los meses desde Marzo a Diciembre de 2015 y en el eje de ordenadas las horas-hombre acumuladas en la Planificación Inicial de la obra, obteniéndose una curva que representa el avance estimado del edificio.
- En la Figura 4.26 se representan, sobre el eje de abcisas, los meses desde Marzo a Diciembre de 2015 y en el eje de ordenadas las horas-hombre acumuladas en el Avance Real de la obra, obteniéndose una curva que representa el avance real del edificio.
- A los fines comparativos, en la Figura 4.27, se grafican las dos curvas anteriores, de modo de observar el exceso de horas-hombre requeridas durante la construcción.

A partir de los valores obtenidos en las Tablas 4.19 y 4.20 se realizaron tres gráficos, que se presentan en las Figuras 4.25, 4.26 y 4.27:
