Práctica Supervisada

**EJECUCIÓN DE LA OBRA AV. RAFAEL NÚÑEZ, TRAMO AV. DONATO
ÁLVAREZ- PASCUAL SPACESSI**

Entidad receptora: EVER S.A.

Carrera: Ingeniería Civil- Plan 2005

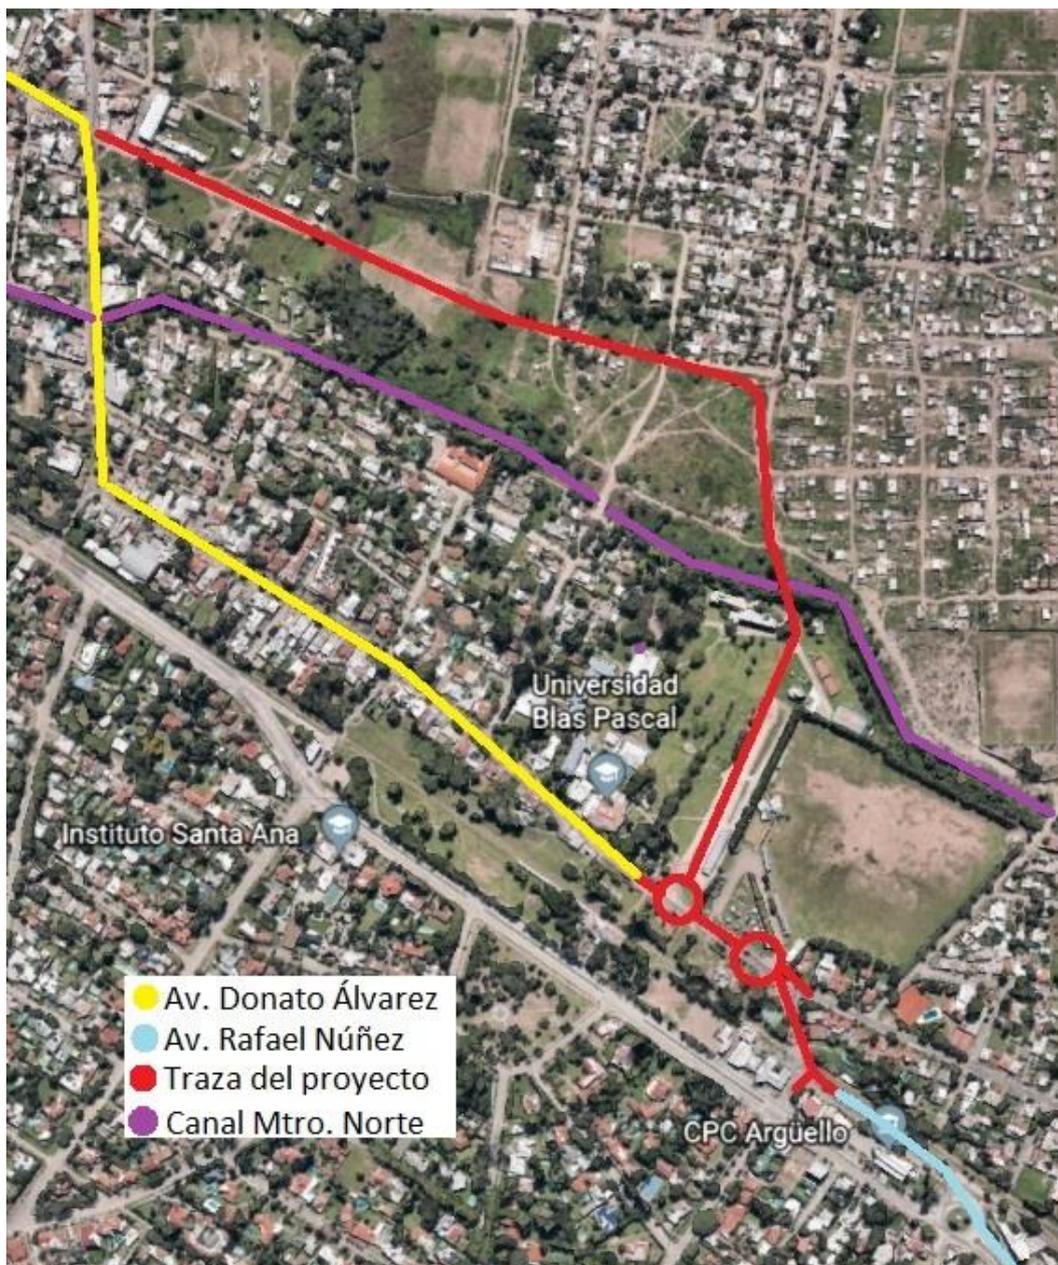
Figura 2.3: Traza del proyecto.

En la figura 2.3 se puede observar una imagen satelital en la que se resalta la traza del proyecto, y su ubicación con respecto a arterias principales tales como la Av. Rafael Núñez y la Av. Donato Álvarez. El desarrollo de la obra se dividió en dos etapas, la primera abarcando la traza al norte del Canal Maestro Norte, y la segunda abarcando la traza al sur del mismo. El alumno desempeñó sus tareas en la primera etapa de la obra, es decir, en el tramo al norte del canal.

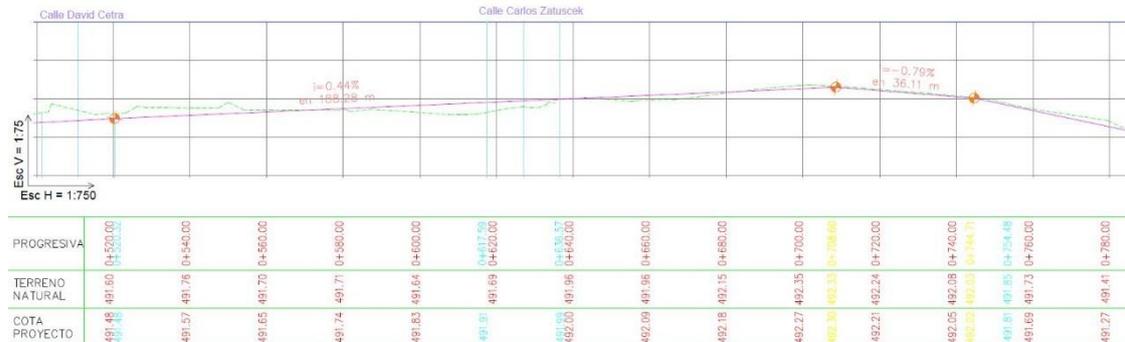
Figura 3.2: Altimetría del tramo trabajado por el alumno.

La figura 3.2 muestra una parte del perfil longitudinal del proyecto, en donde se puede observar en color magenta la rasante, en verde el terreno natural, también se muestran las pendientes y longitudes de cada. En la "guitarra" se proporciona la información sobre progresivas, cotas de rasante proyectada y de terreno, sirviendo de ayuda para una mejor interpretación en obra.

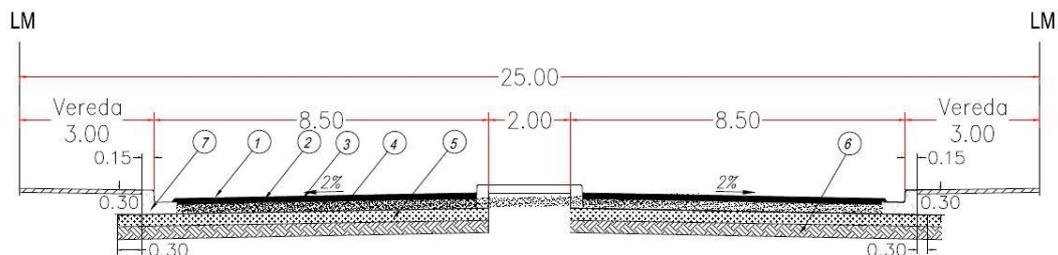
Figura 4.1: Perfil transversal tipo.

El perfil tipo a utilizar es provisto por la División de Estudios y Proyectos de la Dirección de Obras Viales. Este cuenta con los siguientes componentes como se puede apreciar en la figura 4.1:

- ① Carpeta asfáltica de 0,05mts. de espesor compactado. Cemento asfáltico de penetración 50-60. Compactación al 98 % de la densidad Marshall con densificación de 50 golpes por cara de la probeta.

- ② Riego de liga con asfalto diluido ER-1 a razón de 0,2 a 0,5 lts/m².
- ③ Imprimitación con asfalto diluido EM-1 a razón de 1,0 a 1,5 lts/m².
- ④ Base granular de 0,12mts. de espesor compactado con densificación igual o superior al 98% de la Densidad Máxima del Ensayo AASHO T-180; con C.B.R. no inferior al 80% a dicho valor de densificación.

- ⑦ Cordón cuneta de hormigón de 0,15mts de espesor.

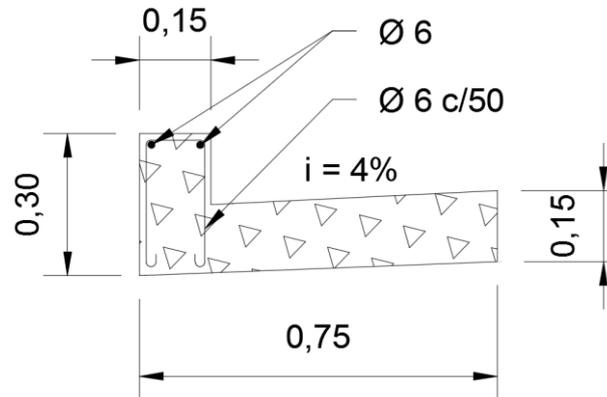
Figura 4.2: Cordón cuneta externo.

Las cunetas externas tienen de 0,75m de ancho, y las cunetas internas de 0,50m. Esta diferencia se debe a que las cunetas internas tienen un área de captación de excedentes pluviales muy pequeña, mientras que las cunetas externas deben llevar el caudal captado tanto por las calzadas como por las veredas, y el que provenga de los desagües pluviales de los frentistas, el cual es significativamente mucho mayor. En ambos tipos de cuneta, el espesor de las mismas es de 0,15m.

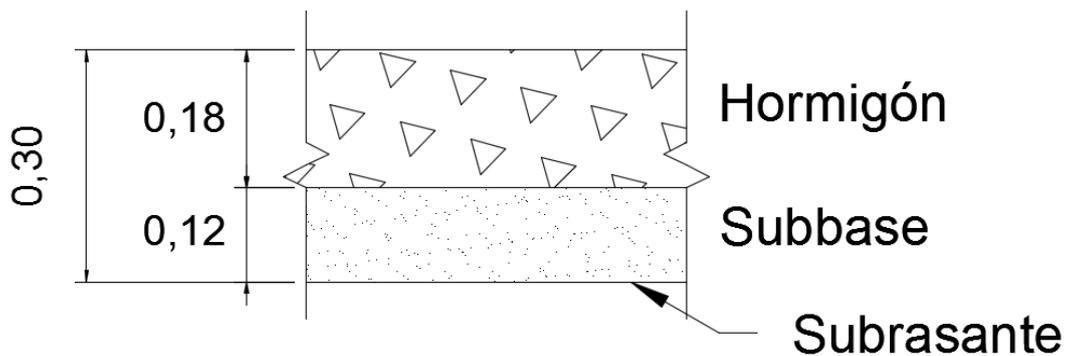
Figura 4.3: Paquete estructural en badenes y bocacalles.

Las dimensiones de las capas anteriormente definidas se aprecian en las figuras 4.3 y 4.4, correspondiendo la primera a las bocacalles y los badenes, y la segunda a las cunetas. La diferencia entre ambas es debida a que en las cunetas se esperan menores esfuerzos debido a las cargas de los vehículos que transiten sobre ellas, mientras que en las bocacalles y en los badenes los mismos serán mucho mayores. Es por ello que se opta por reducir el espesor de la capa de hormigón de las cunetas, compensándolo con un incremento en el espesor de la sub base granular.

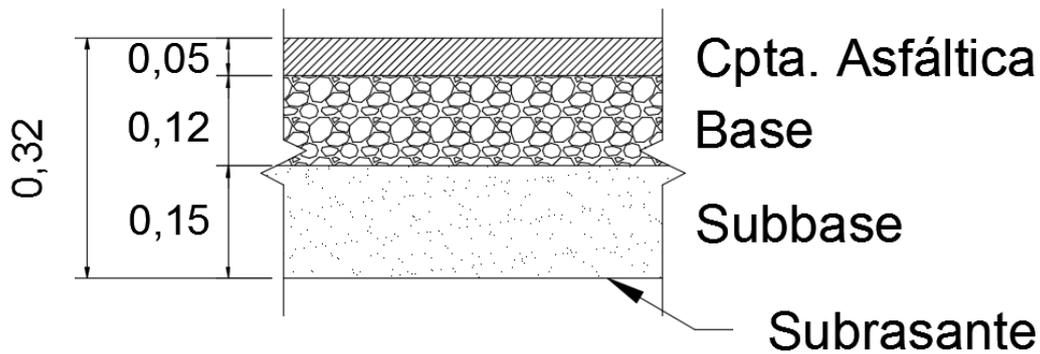
Figura 4.5: Paquete estructural flexible.

- Subrasante.
- Subbase granular.
- Base granular.
- Riego de imprimación.
- Riego de liga.
- Carpeta asfáltica.

Las dimensiones de las capas anteriormente definidas se aprecian en la figura 4.5.

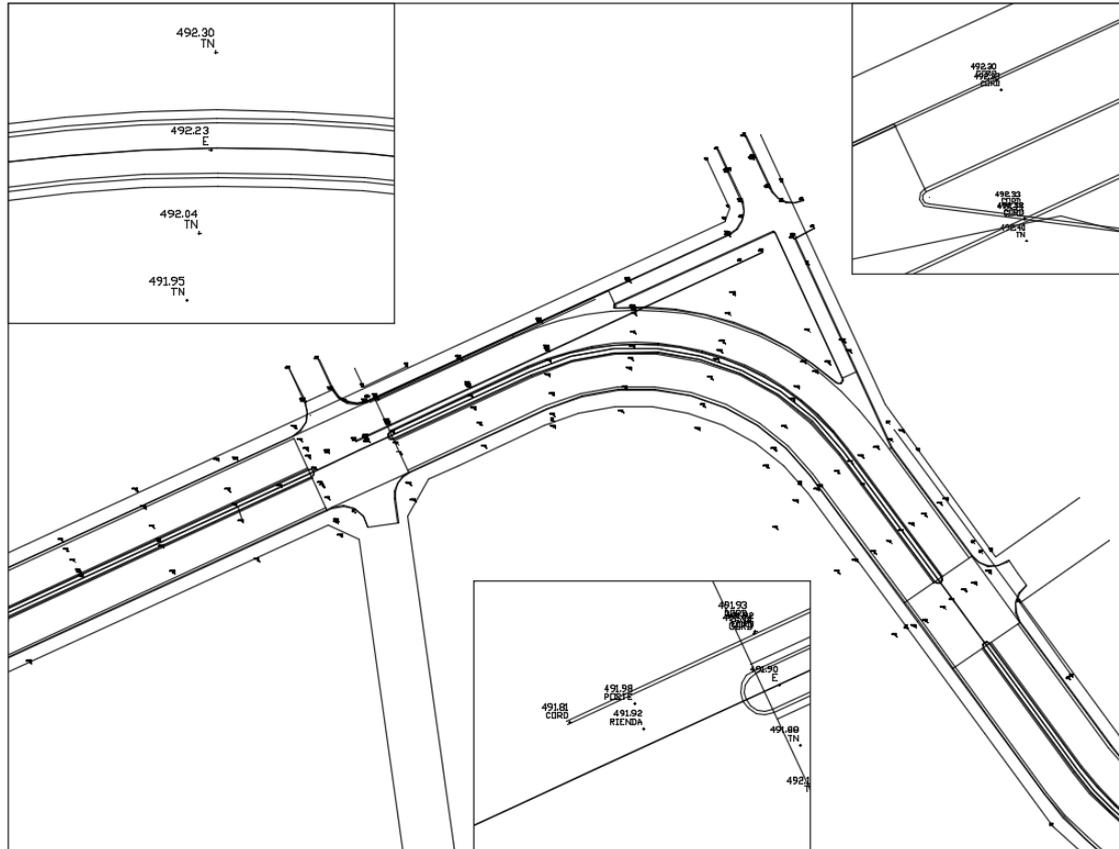
Figura 5.1: Relevamiento de puntos topográficos.

En la figura 5.1 se puede apreciar un detalle de la digitalización de uno de los relevamientos realizados. En el mismo se aprecia que para cada punto a relevar se establece un código de punto para su comprensión, por ejemplo "TN" equivale a terreno natural, "E" a eje, "LM" a línea municipal, entre otros.

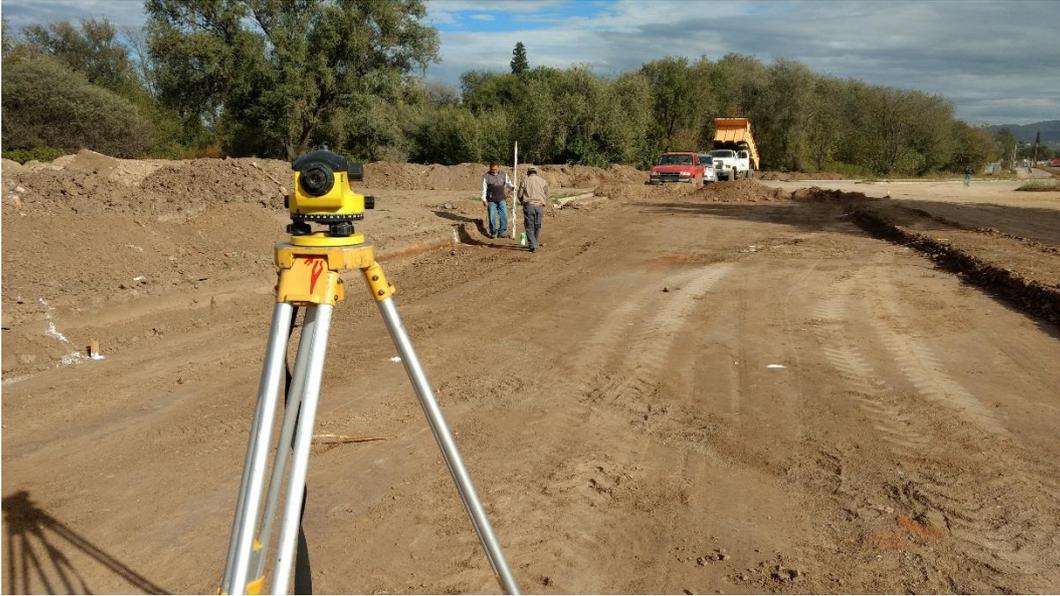
Figura 5.2: Nivelación geométrica.

Esta tarea se realizó con nivel óptico, como se puede apreciar en la figura 5.2.

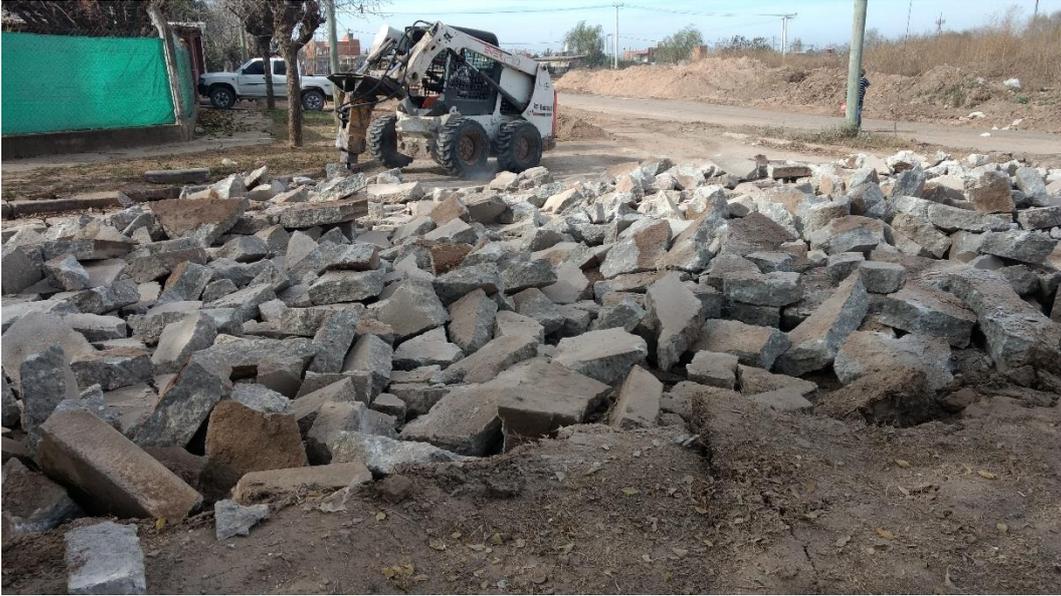
Figura 5.3: Demolición de badén de hormigón.

Para la demolición de los badenes existentes se procedió trabajando a media calzada ya que el tráfico no podía ser totalmente interrumpido. Se fue rompiendo el hormigón con el martillo hidráulico hasta completar todo el paño dispuesto, y luego a remover los restos con el camión volcador, que los transportó a un depósito adecuado. Luego se habilitó el tránsito por la parte y trabajada, y se completó el resto del badén. Para los cordones cuneta se procedió de la misma manera, excepto que no fue necesario hacer desvíos de tránsito por tratarse de tramos muy puntuales. En ellos se podía trabajar de manera segura con un banderillero que avisara a los conductores de los trabajos que se estaban realizando, y colocando conos a lo largo de la zona de trabajo.

A continuación, en la figura 5.3 se observa la demolición de un badén con martillo hidráulico utilizado por la minicargadora.

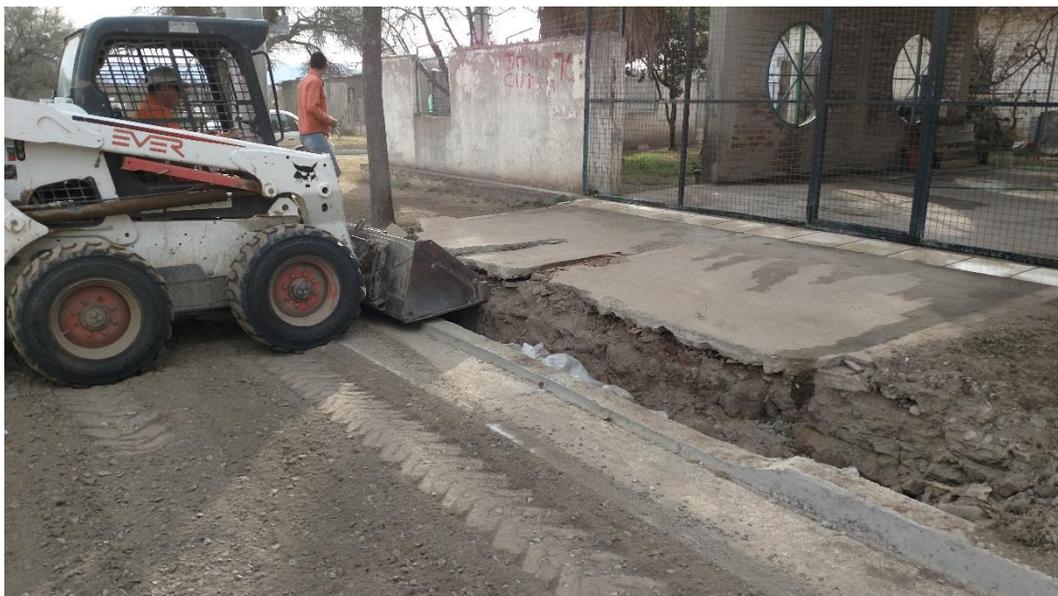
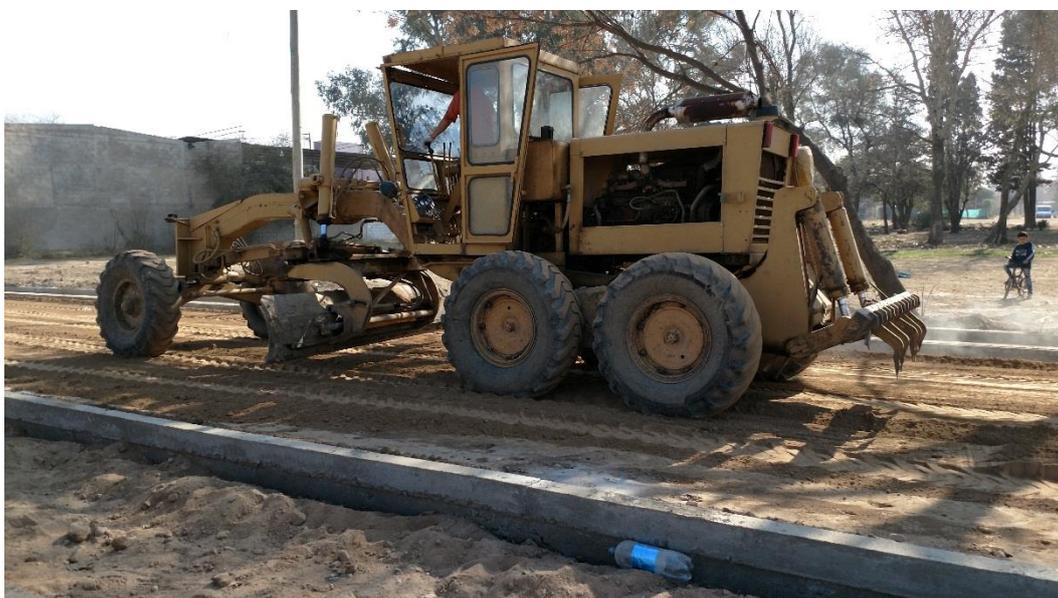
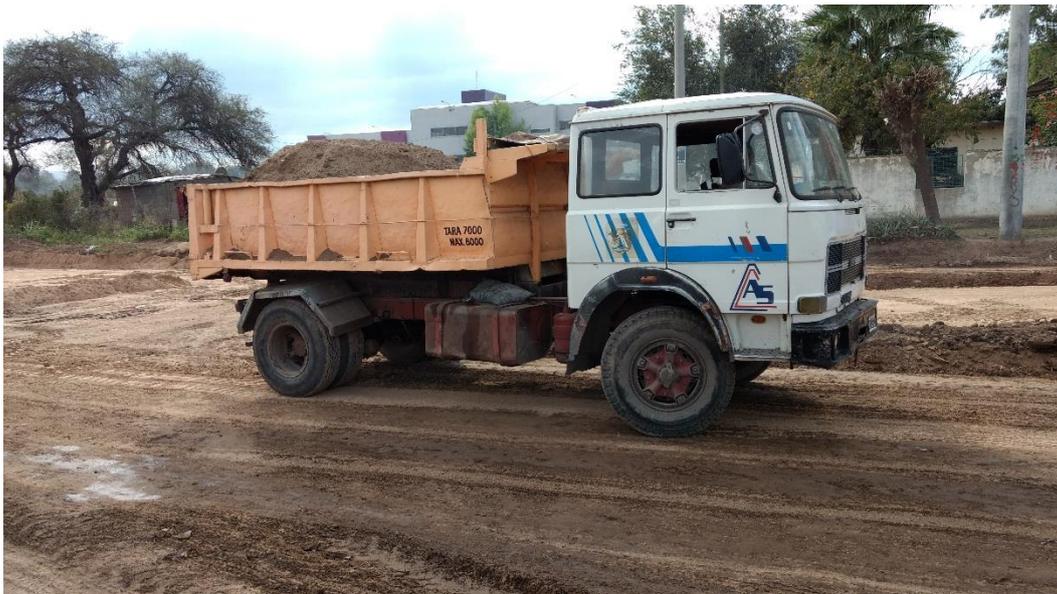
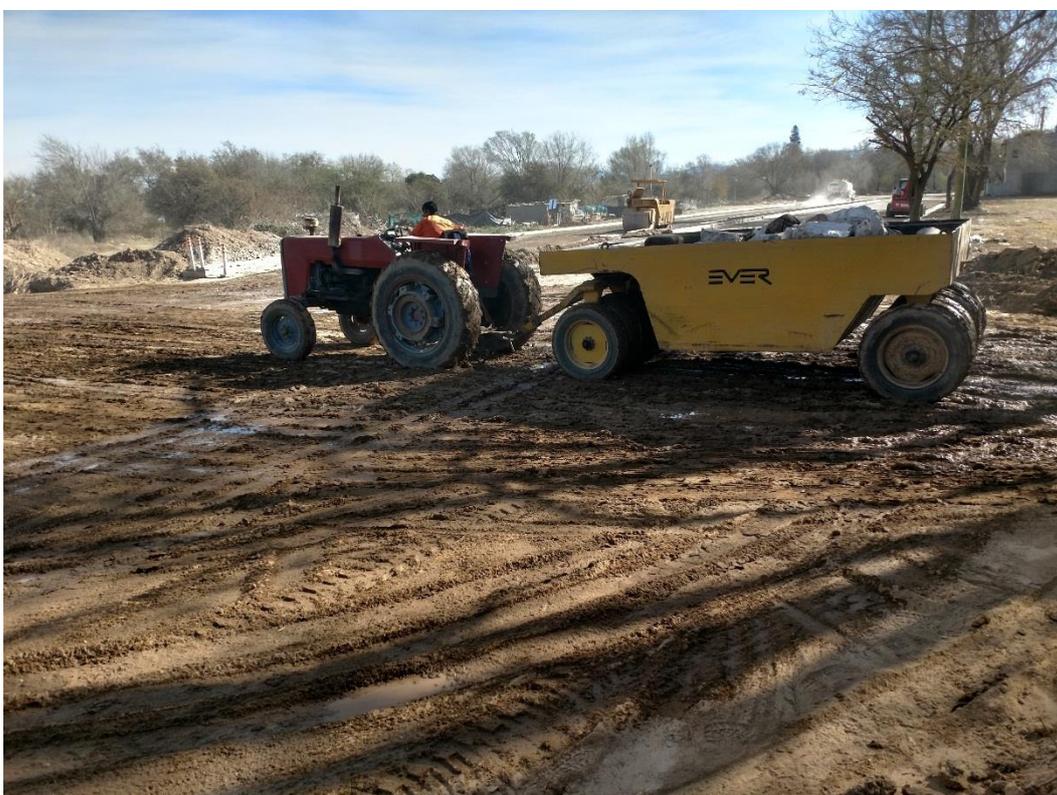
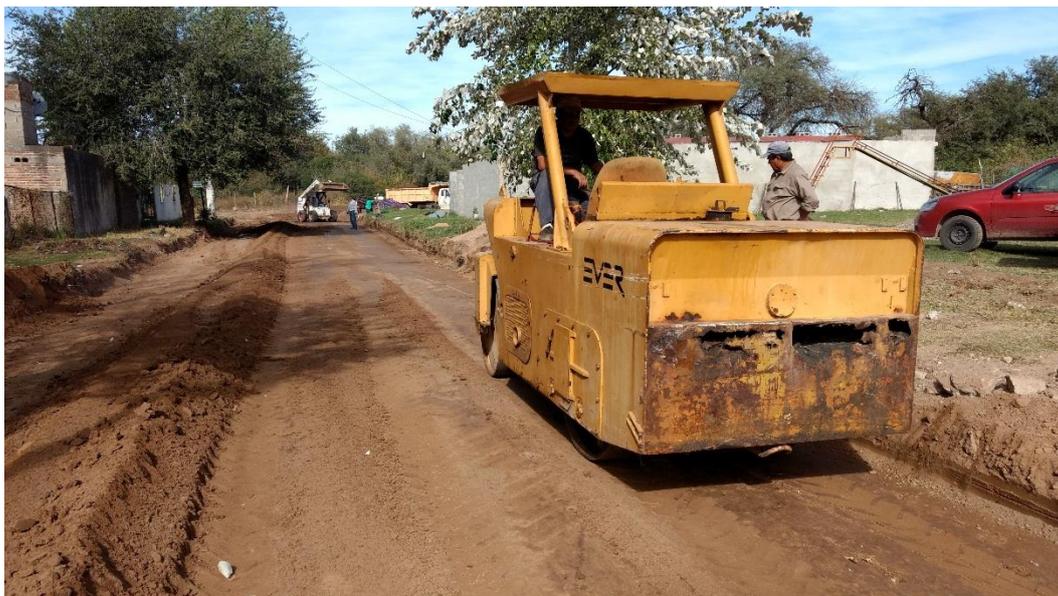
La maquinaria empleada para esta tarea fueron dos mini cargadoras marca Bobcat con baldes de capacidad de 0,45 m³, y una motoniveladora marca Huber Warco con vertedera de 3,80m de longitud. También se utilizaron dos camiones volcadores cuya capacidad de transporte era de 6,00 m³. Para la compactación de material de terraplén se disponía de un compactador neumático remolcado por un tractor, lastrado con aproximadamente 11,00 t de hormigón, y un rodillo vibrador liso autopropulsado de 7,00 t. Las maquinarias se pueden observar en las figuras 5.4, 5.5, 5.6, 5.7 y 5.8 respectivamente.

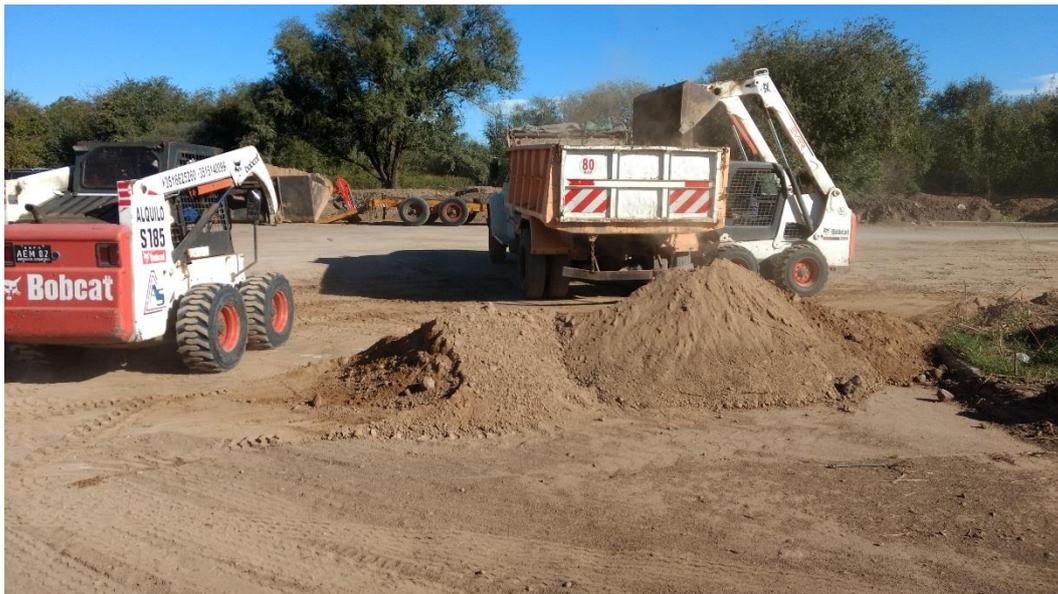
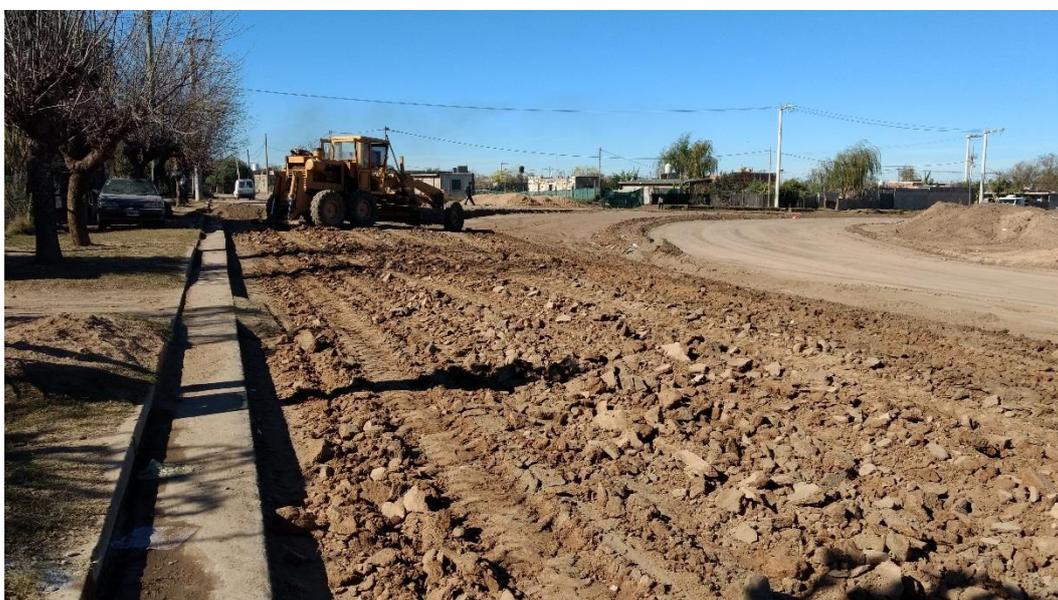
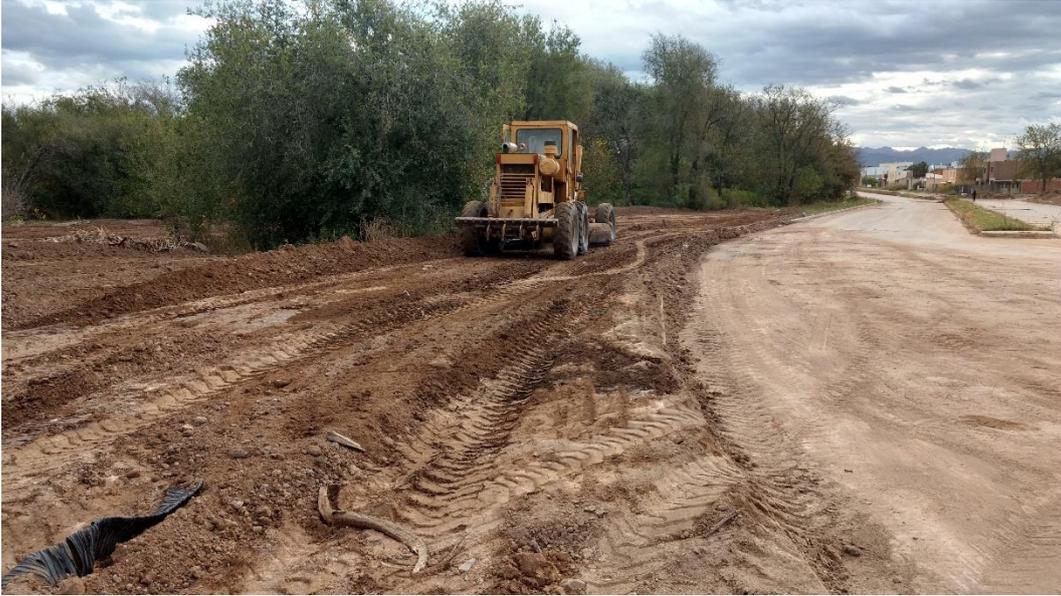
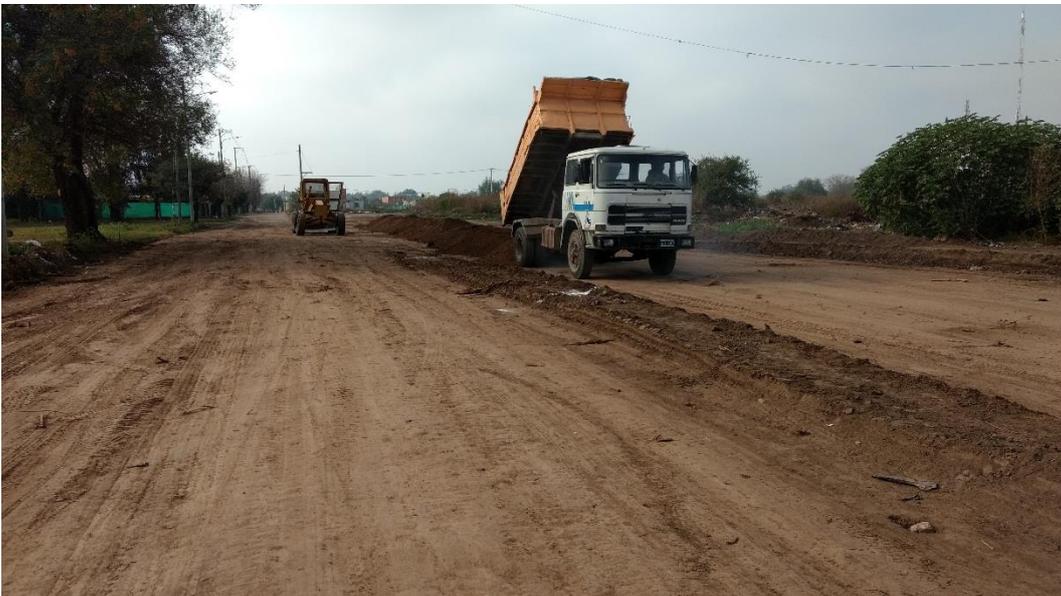
En la figura 5.9 se puede observar el trabajo de una minicargadora cargando un camión volcador con el material sobrante del desmonte para su extracción definitiva, como se explicará anteriormente. En la figura 5.10 se ve la motoniveladora realizando escarificado del suelo, y en la figura 5.11 se ve a la misma extrayendo material de desmonte. En la figura 5.12 se muestra un camión volcador depositando suelo en un punto de terraplén.

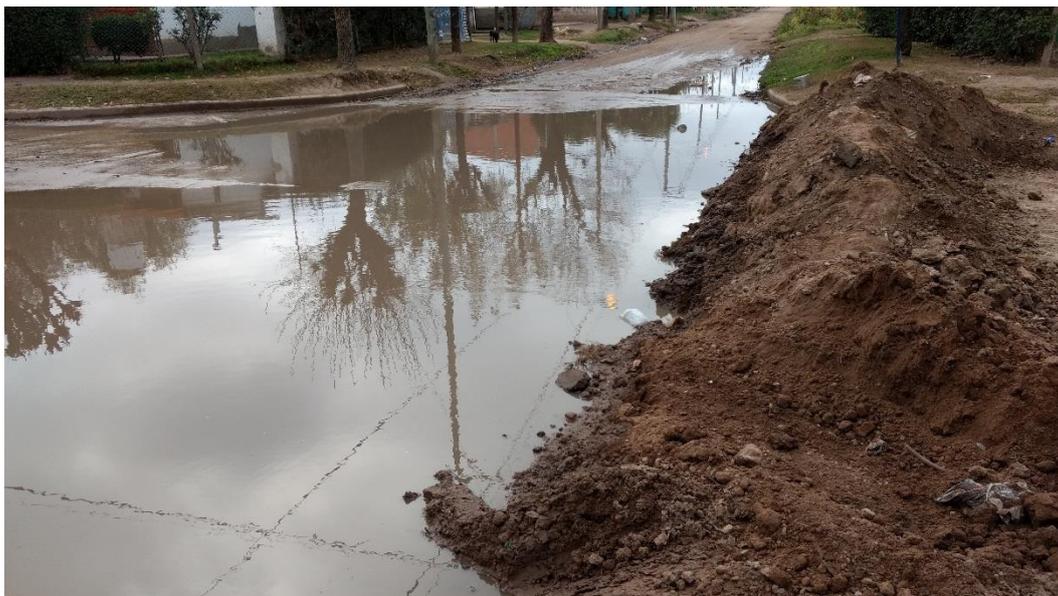
Figura 5.13: Barrera provisoria para desvío de aguas grises.

Debido a que en barrio Argüello Lourdes no tiene infraestructura de cloacas, muchas viviendas de la zona depositan sus aguas grises en la vía pública, escurriendo éstas por las cunetas constantemente. Debido a ello, en algunos puntos de la obra fue necesario realizar diques de material que desvíen el agua hacia calles alternativas para que así no invadan la zona de la obra. Estos diques provisorios, fueron realizados con material de limpieza y desmonte, como se muestra en la figura 5.13.

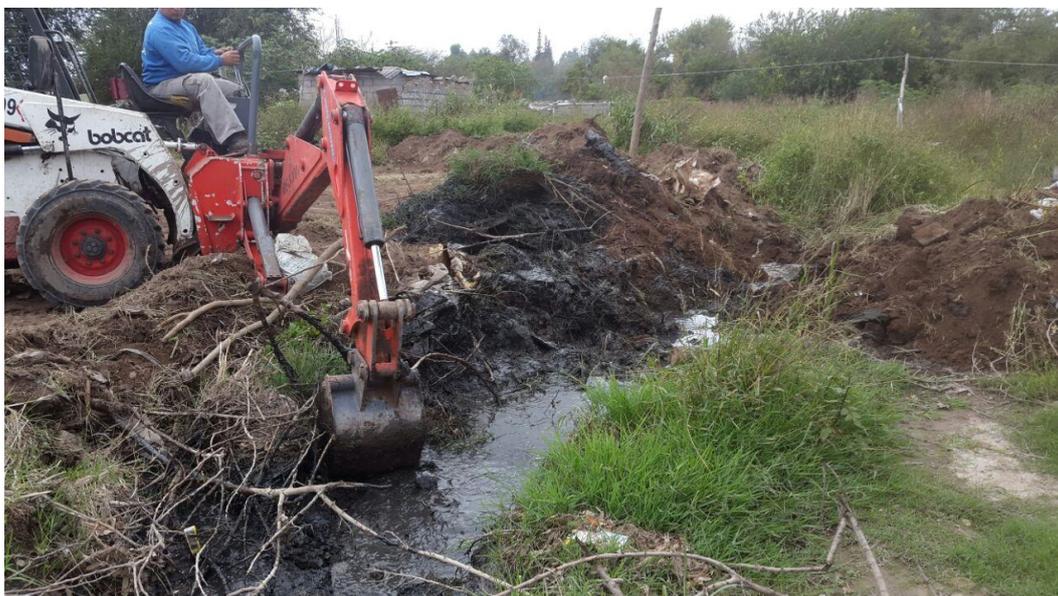
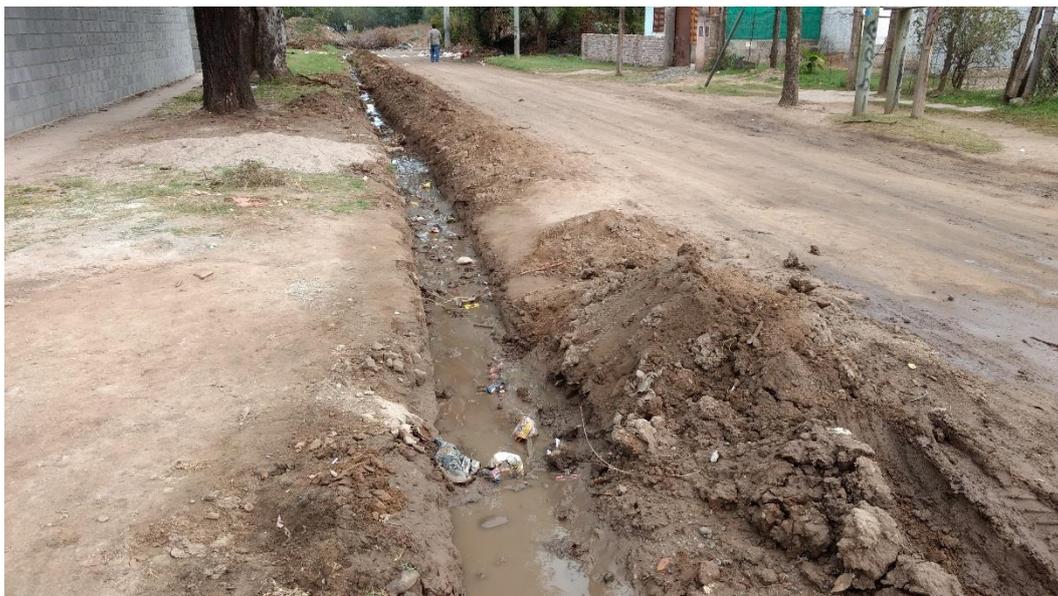
Como algunas calles hacia las que se desvió el agua no estaban pavimentadas ni poseían cordón cuneta realizado, se ejecutaron zanjas provisionarias para canalizar el agua mediante un accesorio de retroexcavadora aplicable a la minicargadora Bobcat, como se ve en las figuras 5.14 y 5.15.

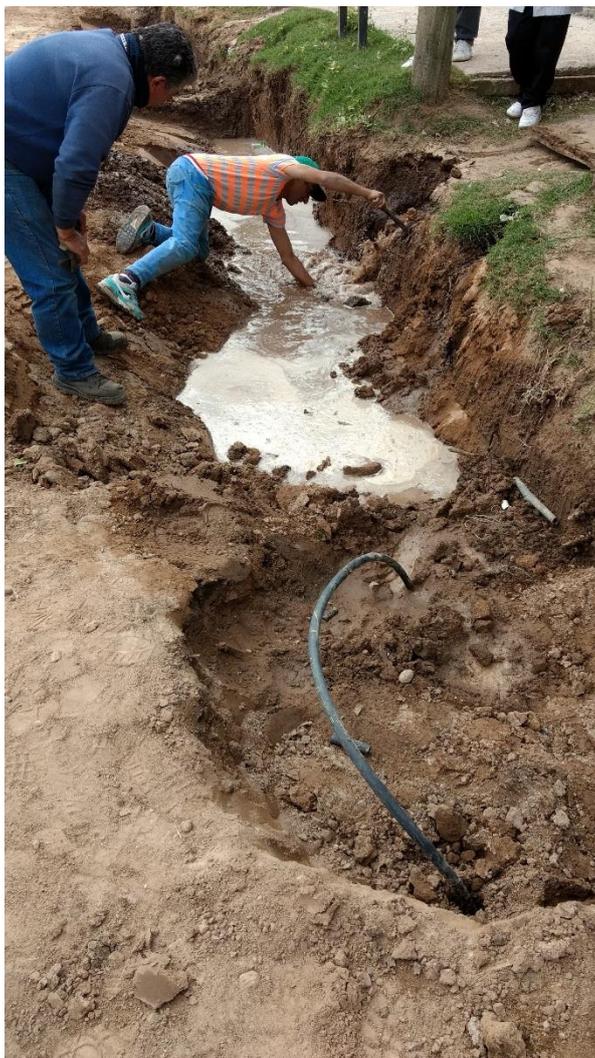
Figura 5.16: Operario reparando conexión clandestina de agua.

En la figura 5.16 se observa a un operario de la empresa contratista reparando la conexión clandestina, y se evidencia gran cantidad de agua que se liberó sobre la traza en pocos minutos después de la rotura.

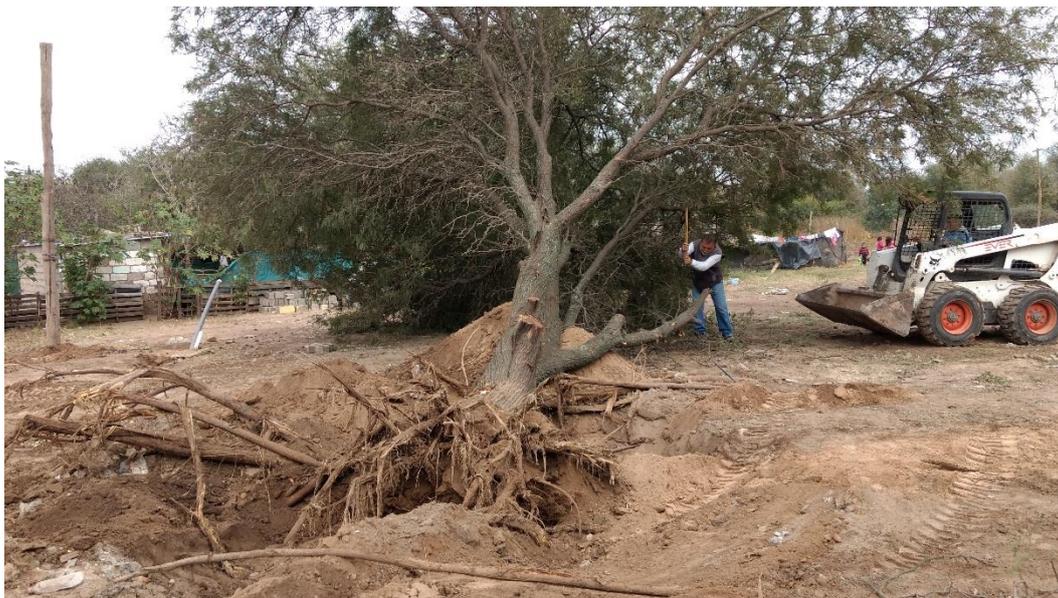
Figura 5.17: Remoción de árbol dentro de la traza.

Otra de las interferencias encontradas aquí fue la existencia de un árbol de gran tamaño sobre la calle Juan Masramón entre David Cetra y Zatuscek. En el mismo se apoyaba una conexión eléctrica clandestina, y coincidía con el eje del proyecto, motivo por el cual se optó por su extracción definitiva. No fue fácil lograr que los vecinos accedan a la remoción del árbol, ya que estos temían quedar desconectados de la red eléctrica. Por la ilegalidad de la conexión, al igual que con las de agua potable, la empresa responsable de las conexiones, en este caso EPEC, no podía brindarnos solución ya que correspondería anular la bajada, y no reubicarla. Entonces con autorización de la inspección, la empresa contratista procedió a la colocación de dos postes que sostuvieran el cable, y luego se removió el árbol. Esta se ejecutó con la ayuda de la mini cargadora con el accesorio retroexcavador, y de la motoniveladora. Una vez retirado el árbol se rellenó el hueco que quedó en lugar de las raíces, y se lo compactó antes de continuar con los trabajos.

En la figura 5.17 se observan los trabajos ejecutados para remover el árbol.

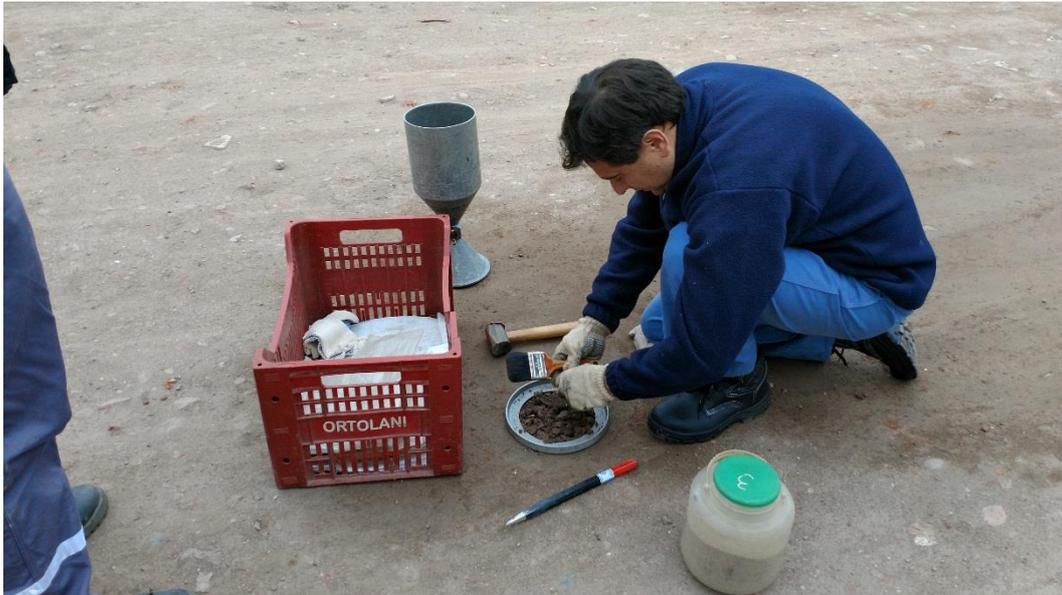
Cabe aclarar que estos ensayos no presentan dificultades, pero se debe tener extrema precaución al momento de ejecutarlo ya que trae aparejado la aceptación o rechazo de todo un trabajo previo en obra, por parte de la empresa contratante, o de la inspección de la obra. En la figura 5.18 se observa la realización de un ensayo del cono de arena sobre la bocacalle de la esquina entre Juan Masramón y Zatuscek.

Figura 5.18: Ensayo del cono de arena.

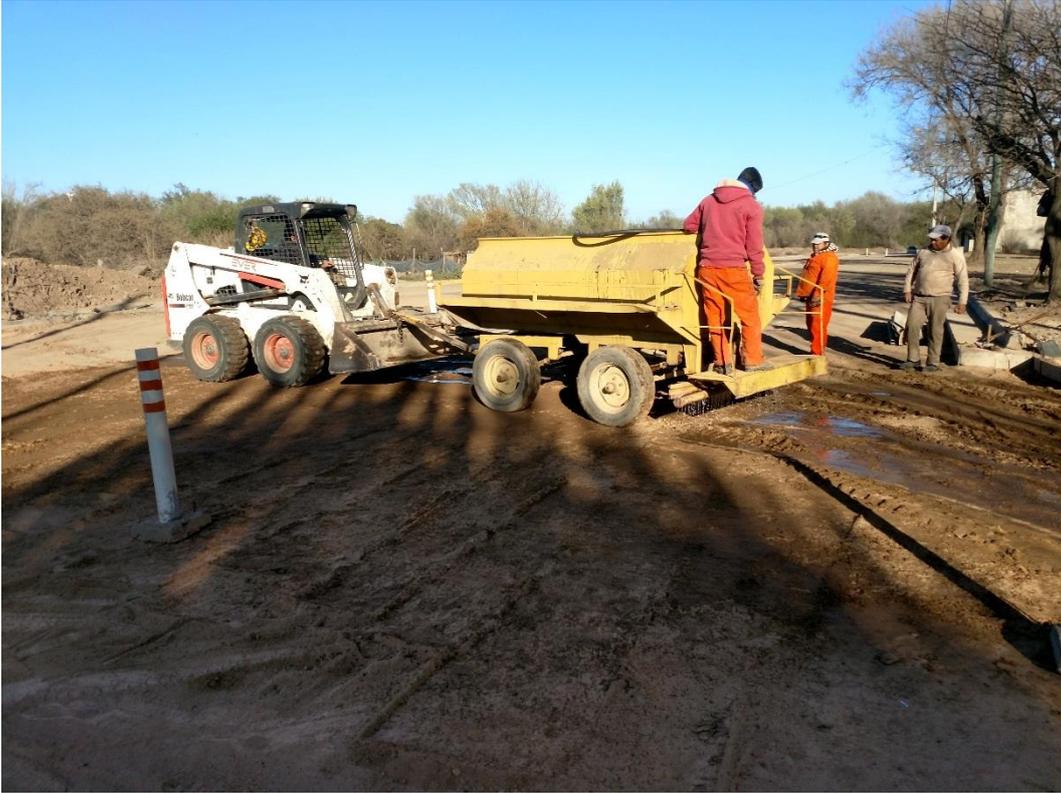
Para la compactación de la subrasante, tanto en tramos de pavimento flexible como en los badenes donde correspondía pavimento rígido, se procedió de la siguiente manera. Se humedeció el suelo regándolo con un tanque de 3.000 L propulsado por un tractor, hasta llegar a una humedad ligeramente mayor a la óptima del material. Este riego se dejó reposar de un día para el otro, de manera que tuviera tiempo de penetrar en la capa de suelo. En los casos en los que no fuera necesario el riego debido a la alta humedad del material, este fue escarificado con una rastra propulsada por un tractor (aunque a veces se propulsaba utilizando una minicargadora en reversa). En las figuras 5.19 y 5.20 se pueden observar el tanque regador y la rastra respectivamente.

Figura 5.19: Tanque regador propulsada por minicargadora.

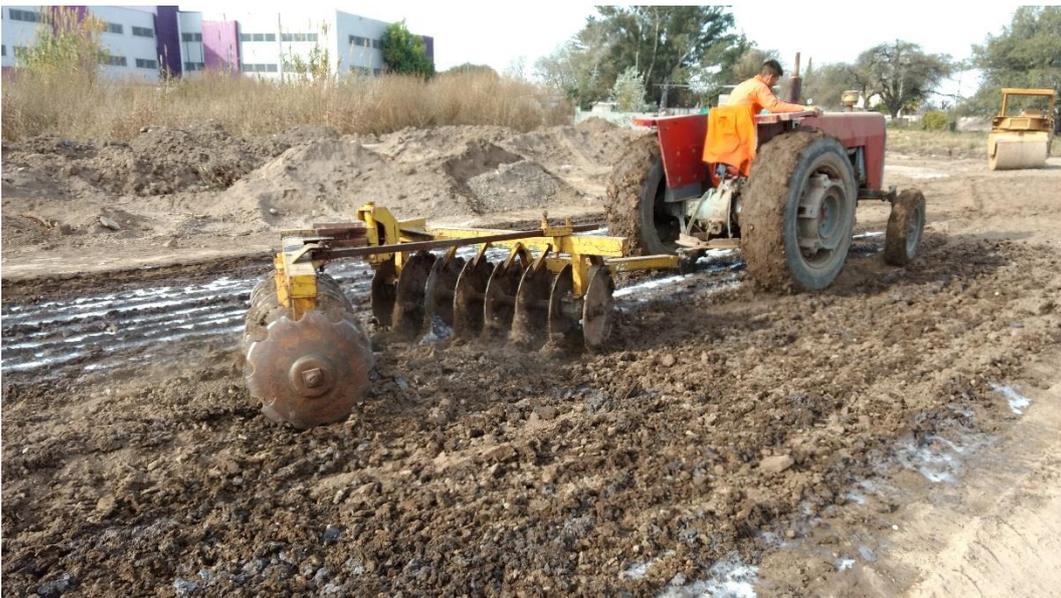
Figura 5.20: Rastra propulsada por tractor.

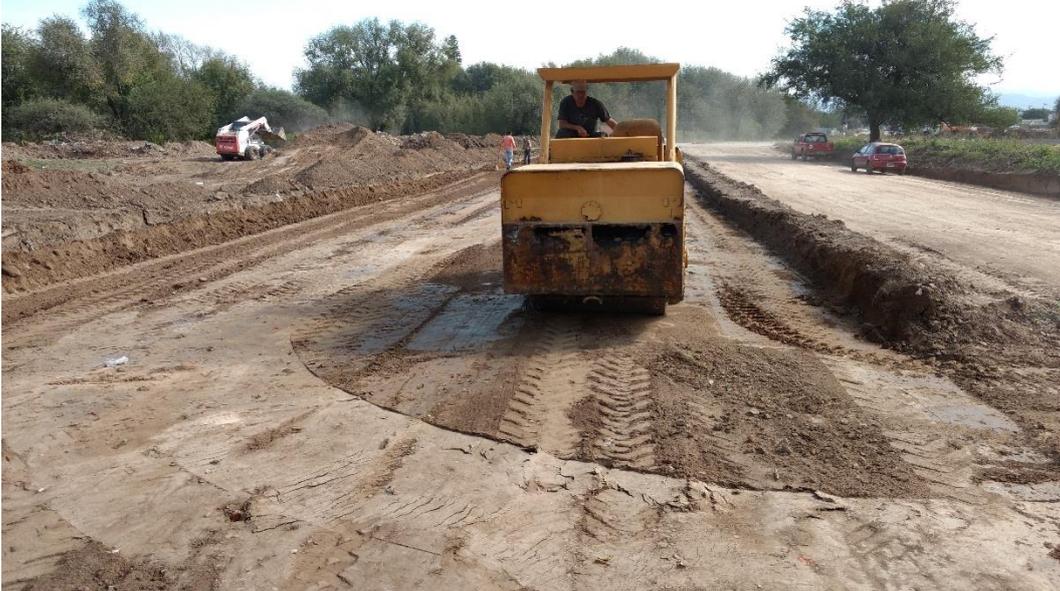
“canchas” (como se denomina en obra a cada tramo de trabajo) se tomó nota de las pasadas de cada equipo que se realizaron. Luego de que fueran ensayados por inspección, se determinó que lo óptimo era realizar diez pasadas de cada equipo. En la figura 5.21 se puede observar el trabajo de estos equipos.

Figura 5.21: Rodillo vibrador liso autopropulsado compactando subrasante.

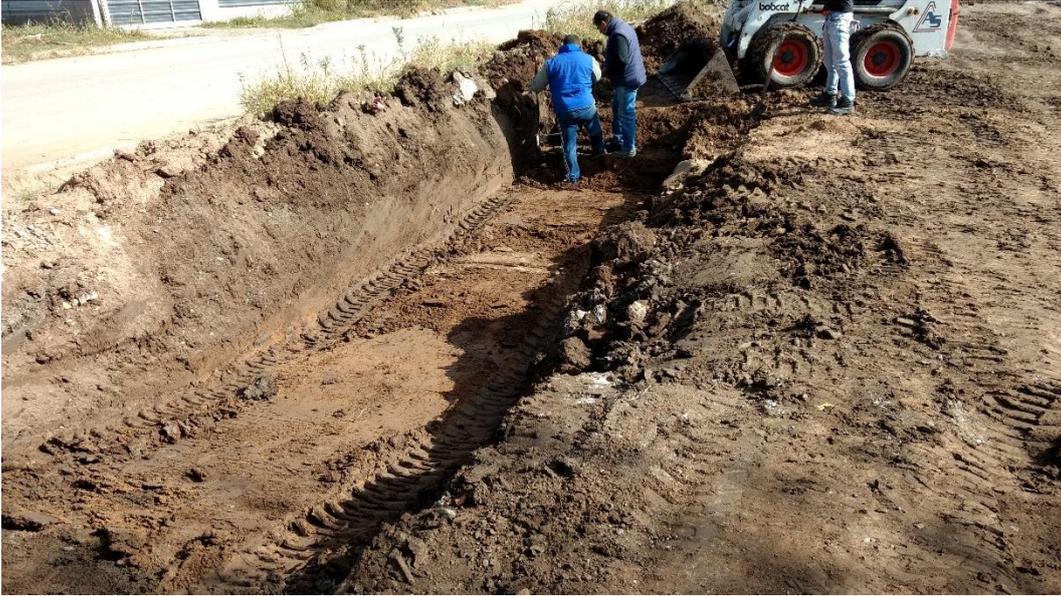
Otro punto a destacar es que, si bien el material natural que se encontró era apto para la construcción, en algunas partes se tuvo que hacer un cambio de suelo. Esto fue así debido a las filtraciones constantes, tanto de agua potable proveniente de conexiones clandestinas defectuosas (las cuales debieron ser reparadas), como de aguas grises provenientes de los frentistas. Esta tarea se realizó con los equipos de movimiento de suelos antes mencionados, y se cobró como movimiento de suelos, medido en m³. El material que se utilizó en esos puntos fue el suelo arena que luego serviría también para la subrasante, y el mismo fue provisto por la empresa contratante. En la figura 5.22 se observa la realización de esta tarea en un punto donde había una conexión clandestina con pérdidas.

Figura 5.22: Reemplazo de suelo no apto por suelo arena.

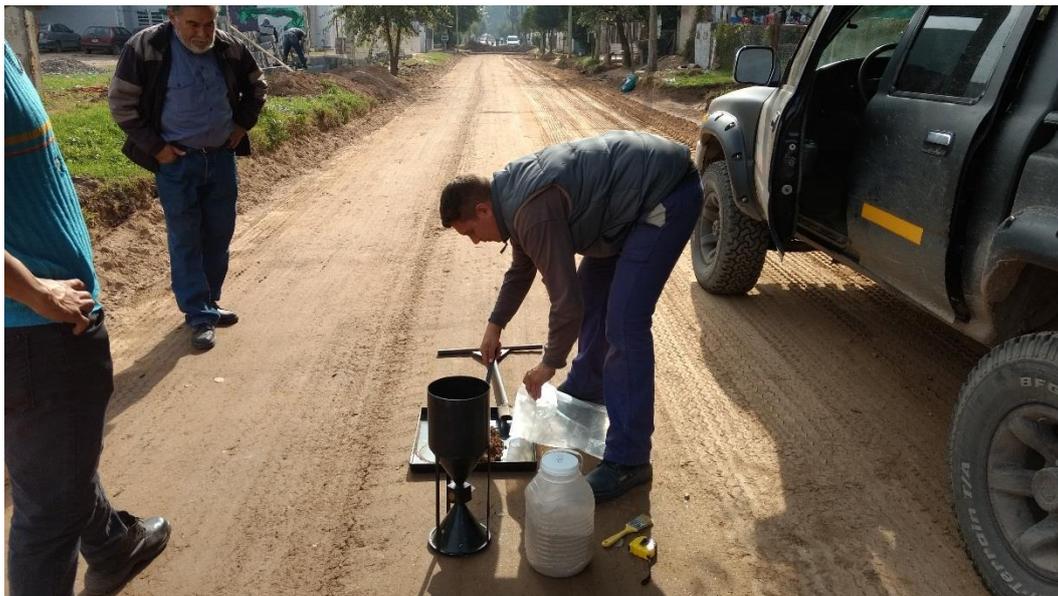
Para al control del grado de compactación se determinó, al igual que en la subrasante, la densidad aparente efectuando el ensayo del cono de arena en los puntos donde la inspección lo consideró necesario. En general, se realizaban dos ensayos en cada badén, y dos ensayos en cada tramo donde posteriormente correspondiera cargar base granular. En los lugares donde se determinó la densidad aparente, se midió el espesor resultante de la capa, que siempre resulto ser igual o mayor que el especificado en el perfil transversal. En la figura 5.23 se observa la realización de un ensayo de cono de

arena en la subbase sobre la calle Juan Masramón, entre las calles David Cetra y Ortega.

Figura 5.23: Ensayo de cono de arena en subbase.

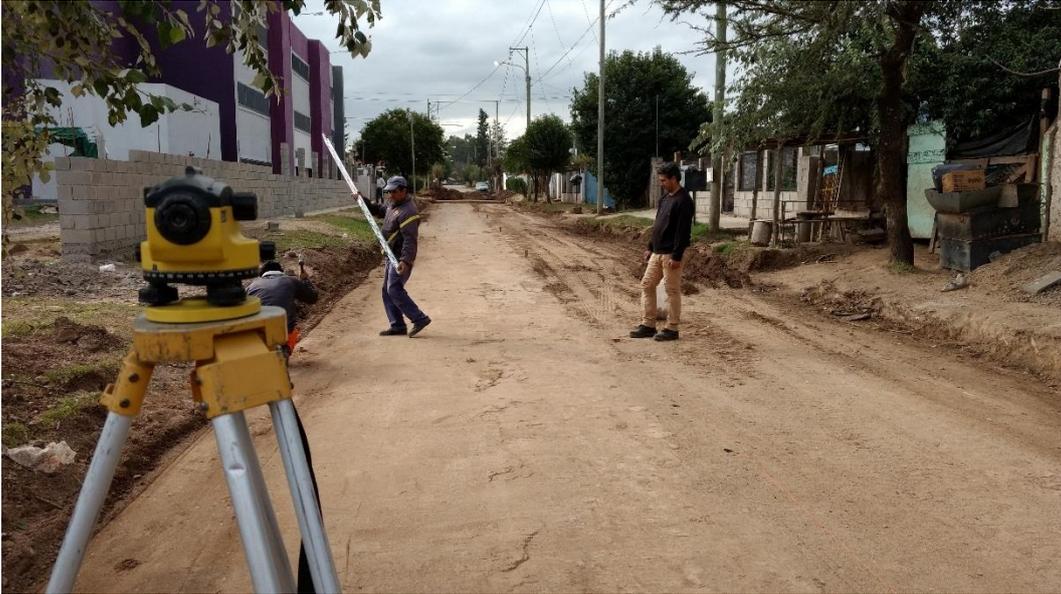
Una vez aprobada una “cancha” de subrasante, se colocaban estacas en la misma para marcar los niveles de carga de material para subbase. Estas estacas se colocan cada 3,00 m en sentido transversal al eje de proyecto, y cada 12,50m en sentido longitudinal al mismo. Se nivelan mediante la utilización de nivel óptico, lo cual fue tarea del alumno. Esta cota, lleva agregados 2 cm con respecto a los niveles de proyecto. Esto es así para que una vez distribuido el material y se lo comience a compactar, el aumento de su densidad, y por tanto descenso de su volumen, no ocasione que queden puntos bajos en la subbase. Para realizar esta tarea se utilizan planillas que tienen los niveles de cada estaca referenciadas a un punto fijo. Estas se obtienen a partir de los perfiles longitudinal y transversal del proyecto. A continuación, en la tabla 5.1 se puede ver un ejemplo de planilla de nivelación.

Figura 5.24: Nivelación de estacas para subbase.

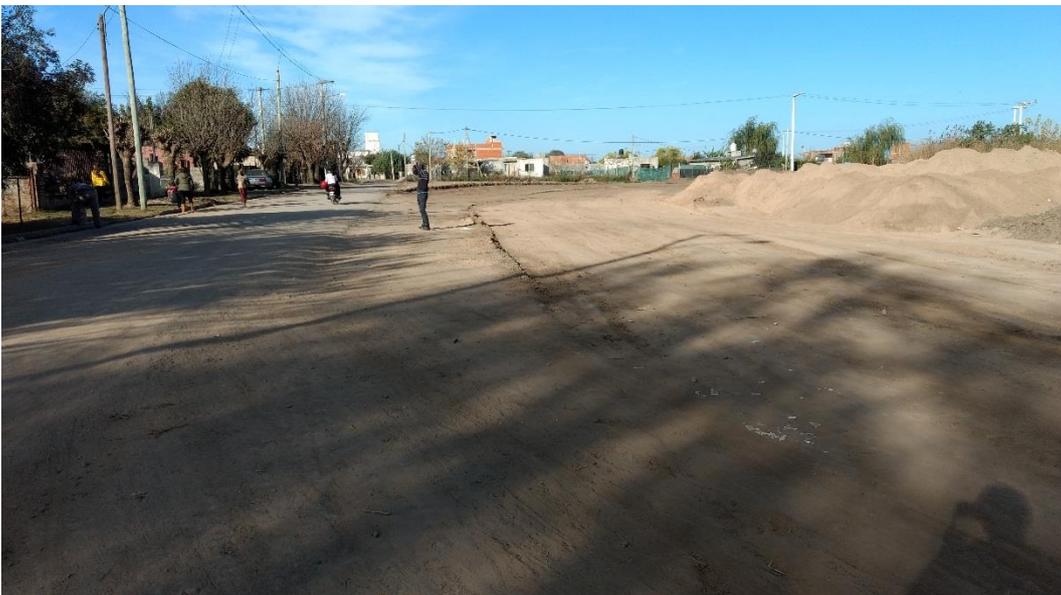
Figura 5.25: Acopio de suelo arena para subbase.
