Práctica Supervisada

**EJECUCIÓN DE LA OBRA AV. RAFAEL NÚÑEZ, TRAMO AV. DONATO
ÁLVAREZ- PASCUAL SPACESSI**

Entidad receptora: EVER S.A.

Carrera: Ingeniería Civil- Plan 2005

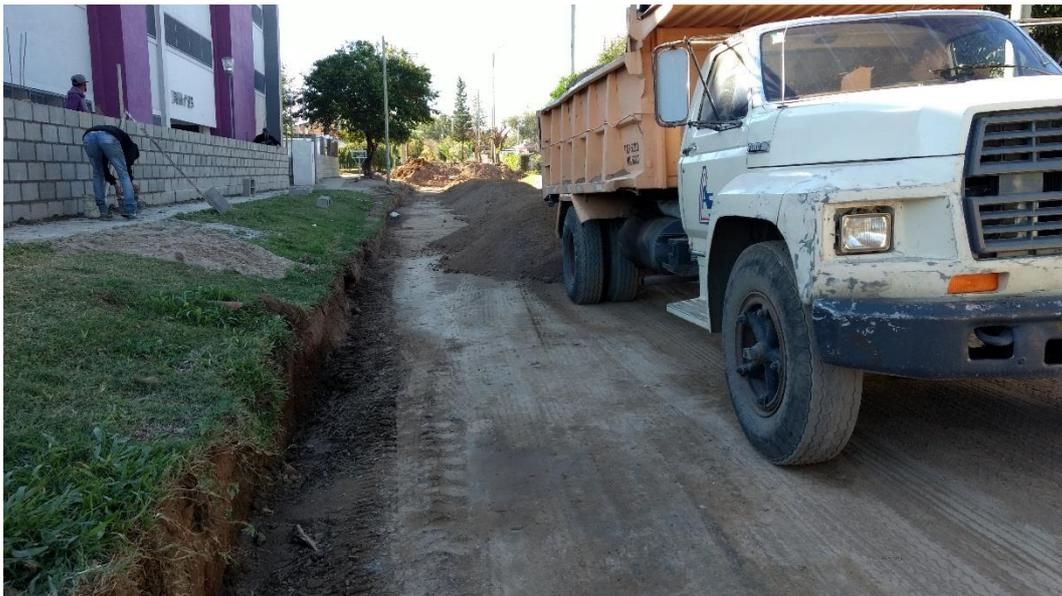
Una vez colocadas las estacas, se dispone a cargar el material en camiones volcadores que lo distribuyen en la subrasante, teniendo cuidado de no pisar las estacas. Según los niveles de las estacas, y la pericia del operador de la motoniveladora, cada camión liberaba su carga de 6,00 m³ a lo largo de 5,00 m longitudinalmente. Luego, la motoniveladora distribuye el material sobre toda la superficie de trabajo, respetando los niveles previamente definidos. Una vez terminada la distribución, se procede al riego y compactación del material, de la misma manera que se hacía con la subrasante. La cantidad de agua a agregar al suelo arena, y la cantidad de pasadas de compactación, se determinaron de la misma manera que con la capa anterior. Finalizada esta etapa, el alumno realizaba un control topográfico de la subbase, marcando con cal los puntos donde las exigencias del pliego no se cumplieran, para poder ser corregidos, ya sea removiendo material excesivo, o agregando material donde haya una deficiencia. Esto último se realizó escarificando la zona afectada, agregando el material, y recompactando completamente.

Figura 5.26: Descarga de material sobre subrasante.

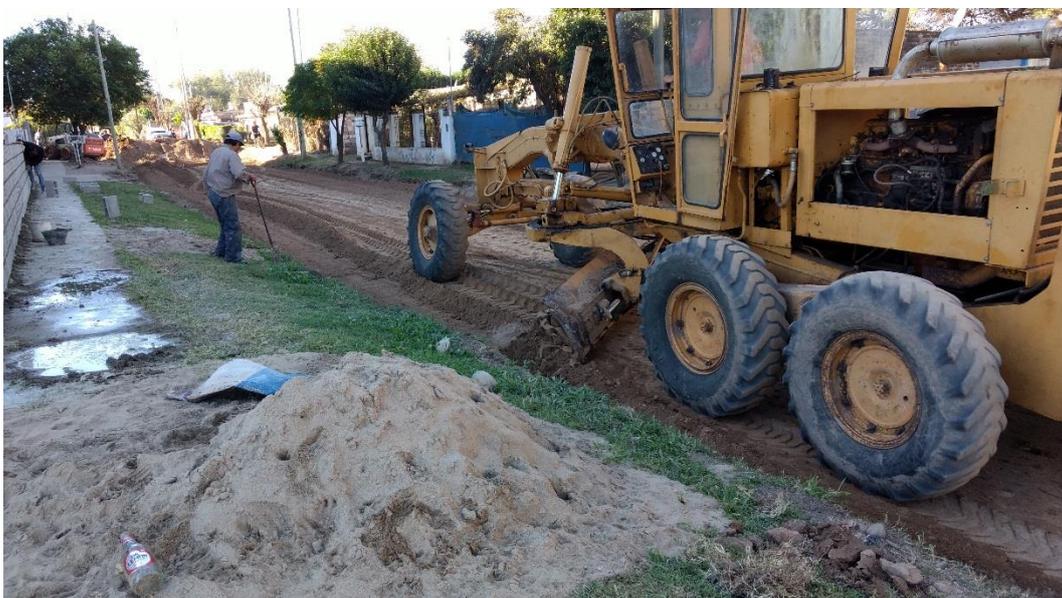
Figura 5.27: Distribución de suelo arena con motoniveladora.

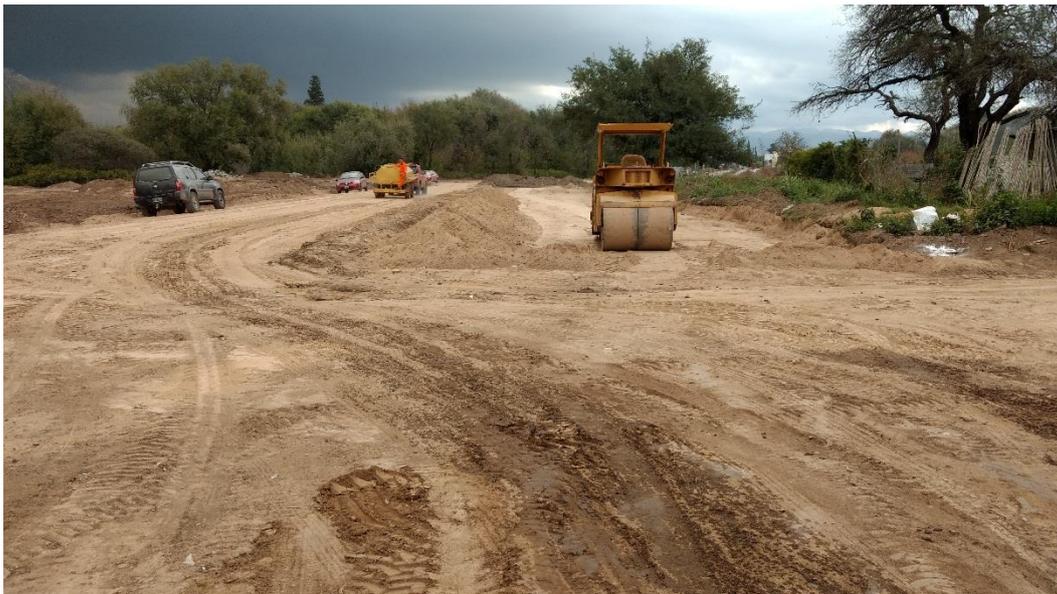
Figura 5.28: Compactación de suelo arena de subbase.

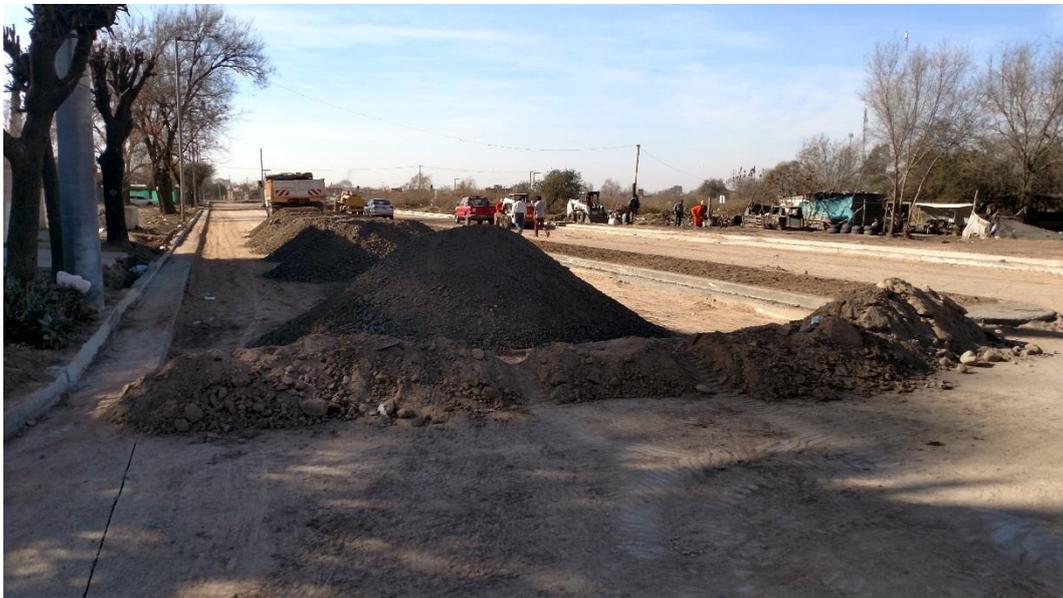
El método constructivo es similar al de la subbase, pero se realizó una vez terminado el hormigonado de las cunetas que apoyan sobre la misma, de lo que se hablará más adelante. Una vez terminadas las mismas, directamente se carga el material de base entre ellas sin la necesidad de estacas, ya que la cantidad necesaria de material queda evidenciada por la altura del hormigón por sobre la subbase. El material de base, proveniente de cantera, fue provisto por la empresa AFEMA S.A., y se acopió en uno de los extremos de la obra para tenerlo disponible ante la aprobación de una subbase. Según la experiencia del operador de la motoniveladora, cada camión volcador descargaba sus 6,00 m³ en una longitud de 6,50 m longitudinalmente. Posteriormente, el material fue distribuido por la motoniveladora, para luego ser regado y compactado de la misma manera que la subbase. Una vez alcanzada la densidad necesaria, la motoniveladora cortó el exceso de material, para dejar el diente de 3 cm por debajo del hormigón necesario según el perfil transversal de proyecto, y se realizó un control topográfico de los niveles terminados para ver que no haya puntos altos ni bajos, lo cual fue tarea del alumno. Finalizado el proceso, se procedió a llamar a la inspección para la aprobación del tramo trabajado. En las figuras 5.29 y 5.30 se muestran los trabajos realizados.

Figura 5.29: Descarga de material de base sobre subbase.

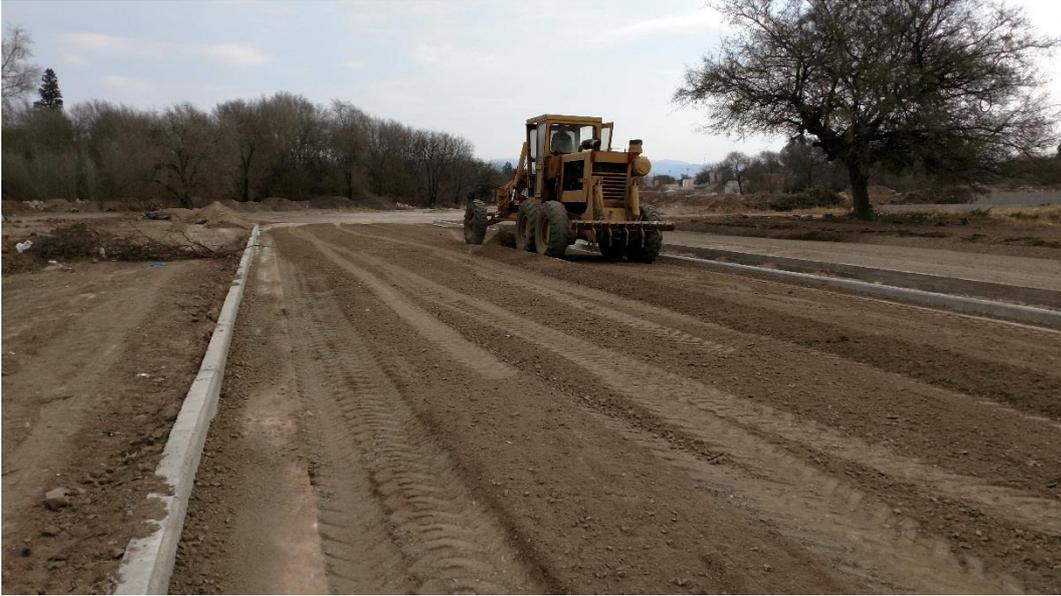
Figura 5.30: Distribución de base con motoniveladora.

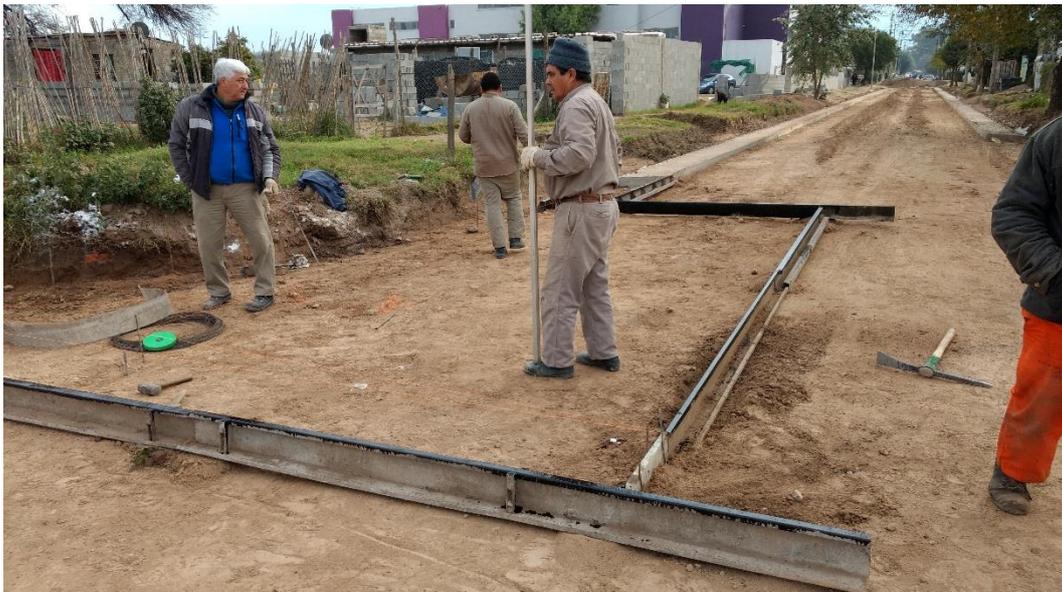
Como primer paso previo a la colocación y vertido del hormigón, el alumno debió corroborar la correcta colocación de moldes y la adecuada limpieza de todos los elementos intervinientes, con el fin de realizar las tareas de manera correcta (diferencias entre moldes menores a 1 mm), al mismo tiempo que asegurar la conservación de los elementos mencionados. Se controlaron altimétricamente los moldes mediante el empleo del nivel óptico, y planimétricamente tomando mediciones con cinta. Los puntos controlados se materializaron con clavos metálicos, entre los cuales se ató una tanza para ajustar moldes intermedios en tramos de no más de 10,00 m. En la figura 5.31 se observa la nivelación de estos clavos para un paño de badén.

Figura 5.31: Nivelación de clavos para colocación de moldes.

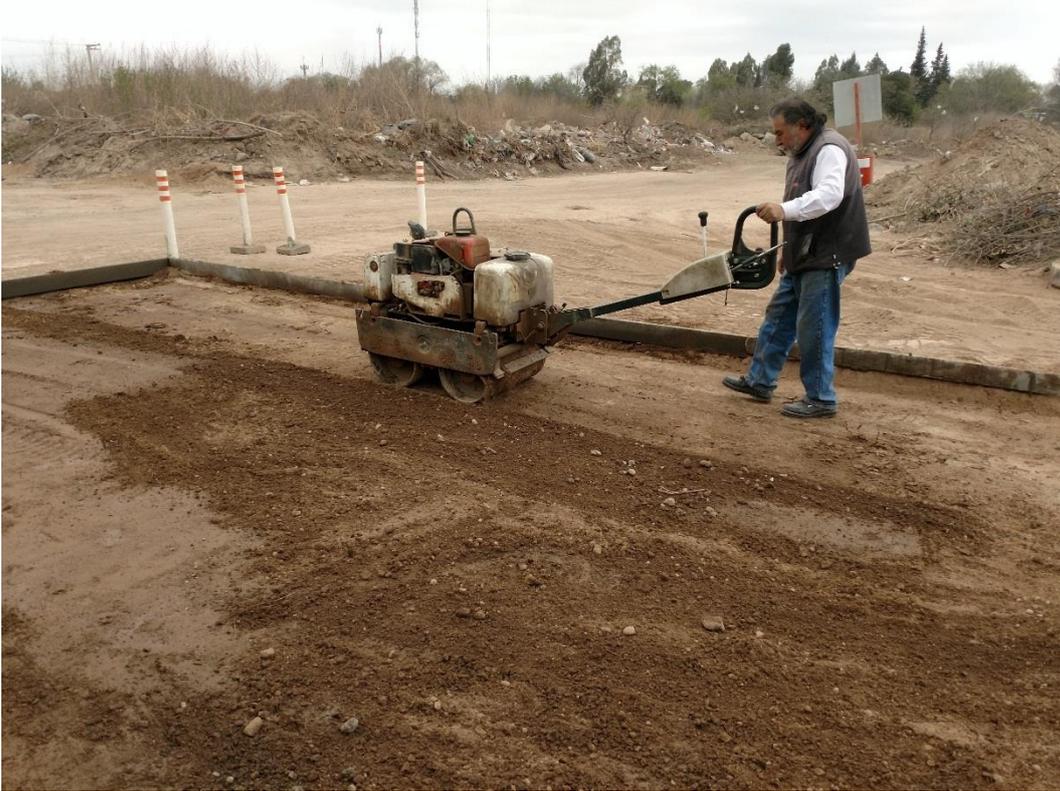
acotadas de trabajo, como una placa vibratoria o “chanchita”, y un compactador de rodillo liso vibrador dirigido por un operario a pie. En la figura 5.32 se muestra una estas tareas realizada en un badén.

Figura 5.32: Compactación de badén con compactador de rodillo liso vibrador.

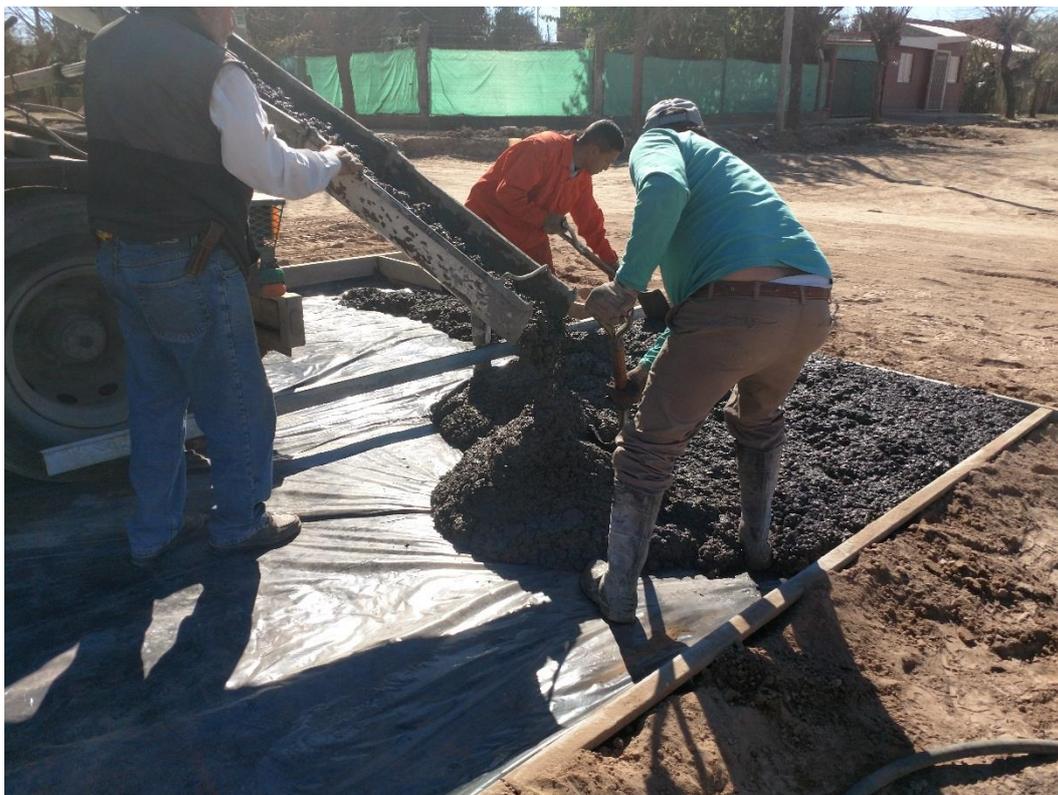
El hormigón empleado, provisto por la empresa AFEMA S.A. de su propia planta, fue mezclado, colocado y distribuido cuidadosamente con ayuda de palas para evitar la segregación de los materiales componentes. Posteriormente fue compactado y sometido a las operaciones de terminación superficial en un tiempo no mayor a 45 minutos, tal como lo indicara el pliego de especificaciones técnicas. En la figura 5.33 se aprecia la tarea del colado del hormigón en un paño de badén y en la figura 5.34 se aprecia el colado del material en un tramo de cuneta. En la figura 5.35 se muestra el colado del hormigón en los cordones, tarea realizada posteriormente.

Figura 5.33: Colado de hormigón en badén.

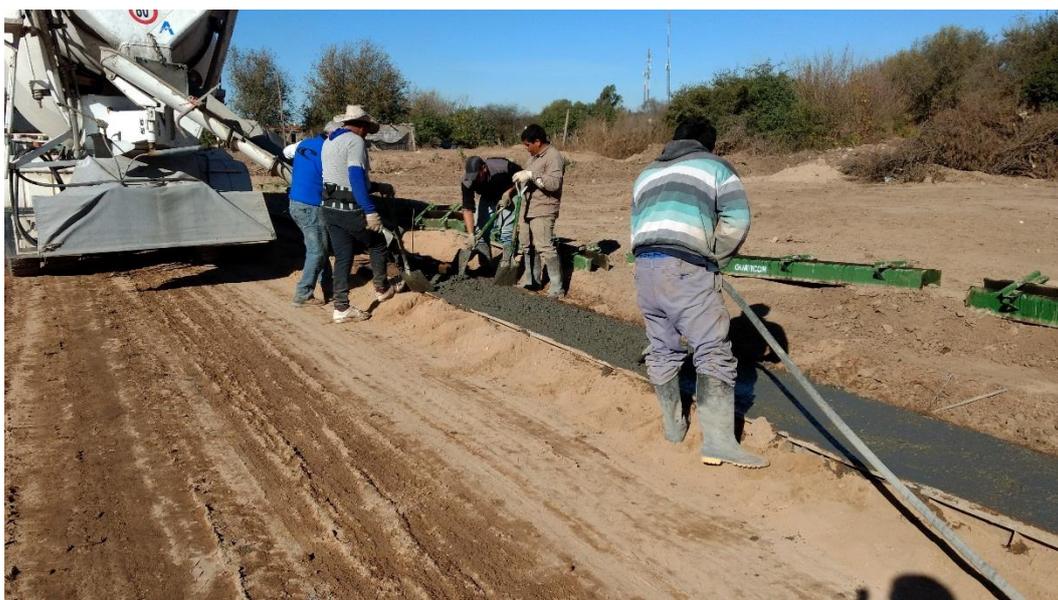
Figura 5.34: Colado de hormigón en cuneta.

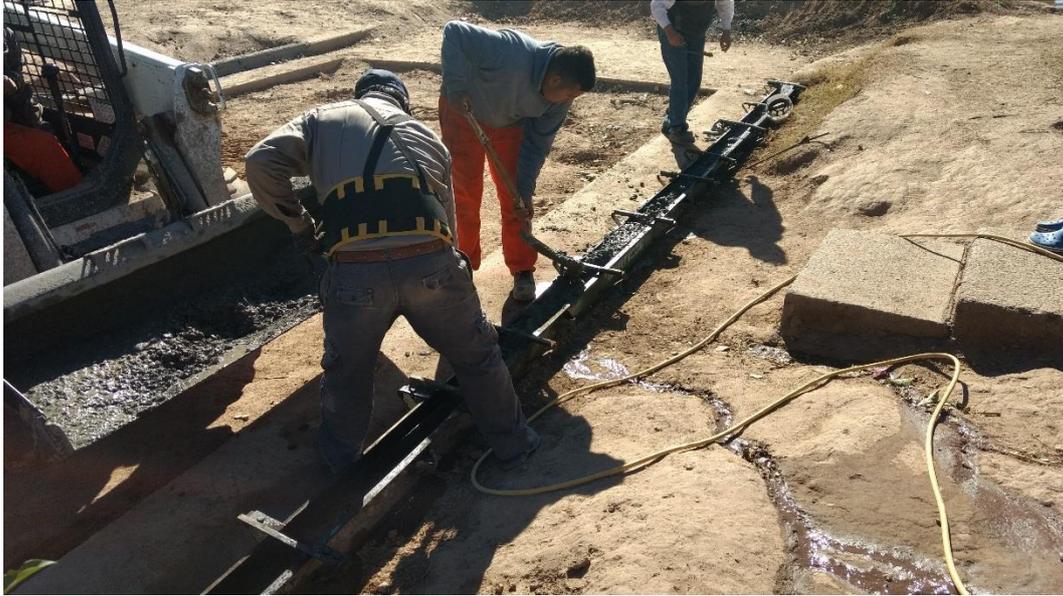
Figura 5.35: Colado de hormigón en cordón.

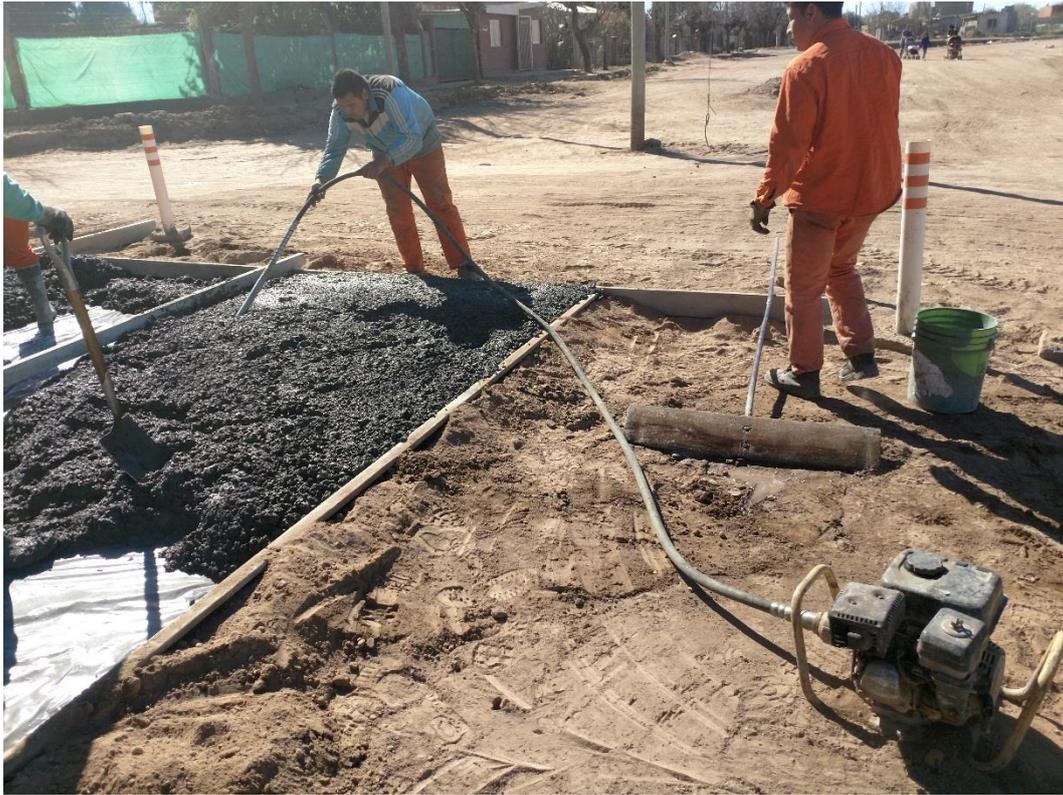
Una vez colado el hormigón, este se distribuye entre los moldes utilizando palas, para evitar excesos en lugares puntuales de descarga y deficiencias en puntos alejados del camión. En esta etapa el nivel de vibrado debió ser el adecuado para lograr una máxima densidad y compacidad de la masa, evitando la segregación a causa de un exceso de vibrado. El hormigón colocado junto a los moldes y a las juntas se compactó con un vibrador mecánico “de tipo aguja” inserto en la mezcla, tal como se muestra en la figura 5.36, accionándolo a lo largo de todos los bordes de los moldes, pero con el cuidado de no tocarlos. La operación se realizó hasta tan pronto se observó la cesación del desprendimiento de grandes burbujas de aire y una vez finalizada la compactación, no se permitió pisar nuevamente esa superficie.

Figura 5.36: Vibrado de hormigón con vibrador monofásico de tipo aguja.

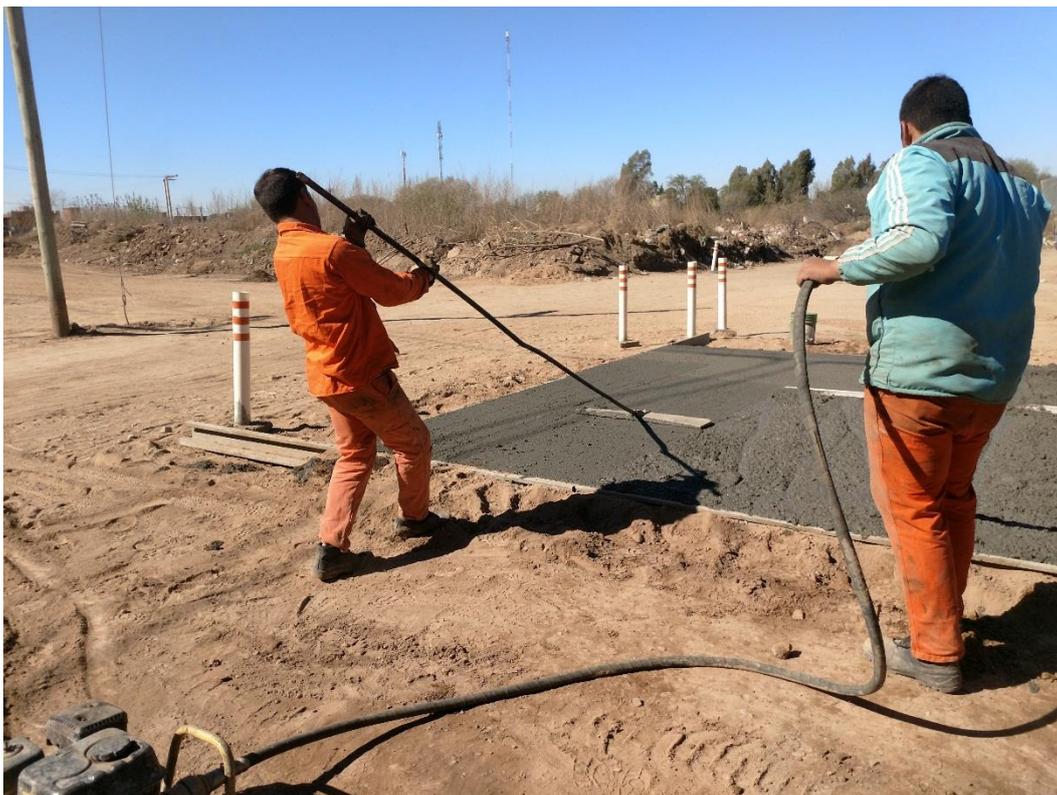
La terminación superficial se realizó utilizando dos elementos elemento, que brindan en conjunto una adecuada superficie en cuanto a lisura y rugosidad. El primero, denominado palón de aluminio, se utiliza una vez colado el hormigón. El segundo, denominado cinta para alisar hormigón, se utiliza finalmente para dar la rugosidad definitiva del hormigón. Ambos deben humedecerse antes de utilizarse para que no absorban la humedad superficial del hormigón. En las figuras 5.37 y 5.38 se muestran estos dos elementos.

Figura 5.37: Palón de aluminio.

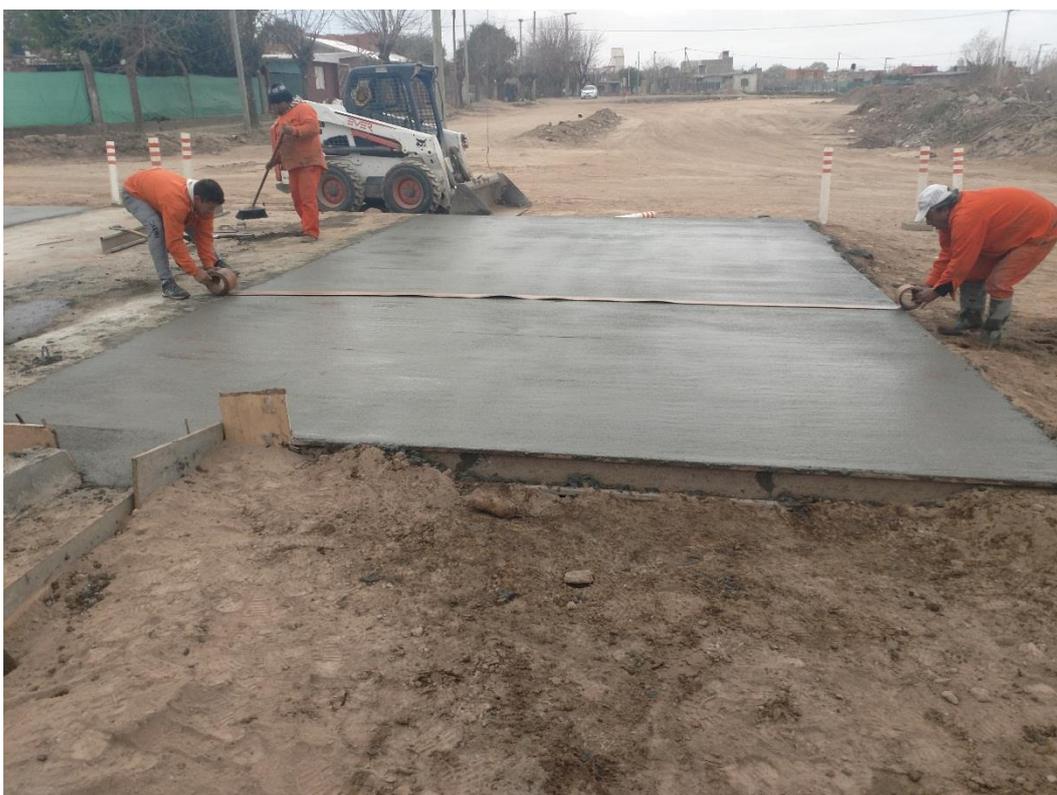
Figura 5.38: Cinta para alisar.

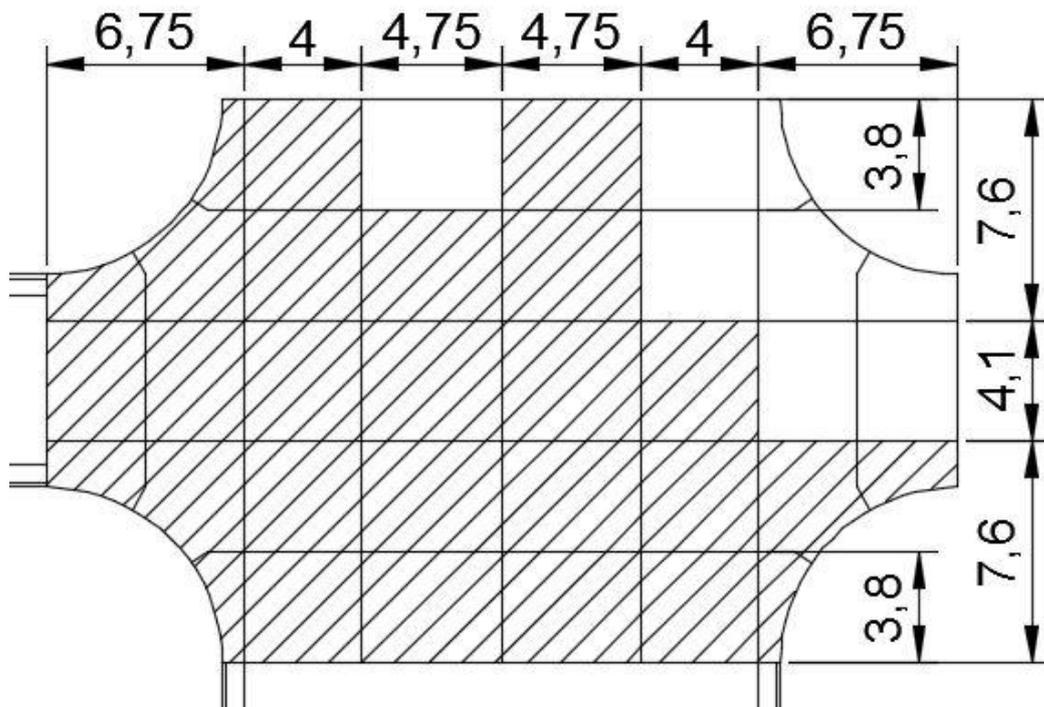
El objetivo de la construcción de juntas es “copiar” el patrón de fisuración que naturalmente desarrolla el pavimento en servicio mediante un adecuado diseño y ejecución de juntas transversales y longitudinales. Estas fueron ubicadas en las cunetas con una separación de 6,00 m, y en los badenes y bocacalles de tal modo que los paños que se formaran no tuvieran superficies mayores de 20 m², siguiendo un dibujo particular, tal como puede apreciarse en la figura 5.39.

Figura 5.39: Diseño de juntas para bocacalles y badenes.

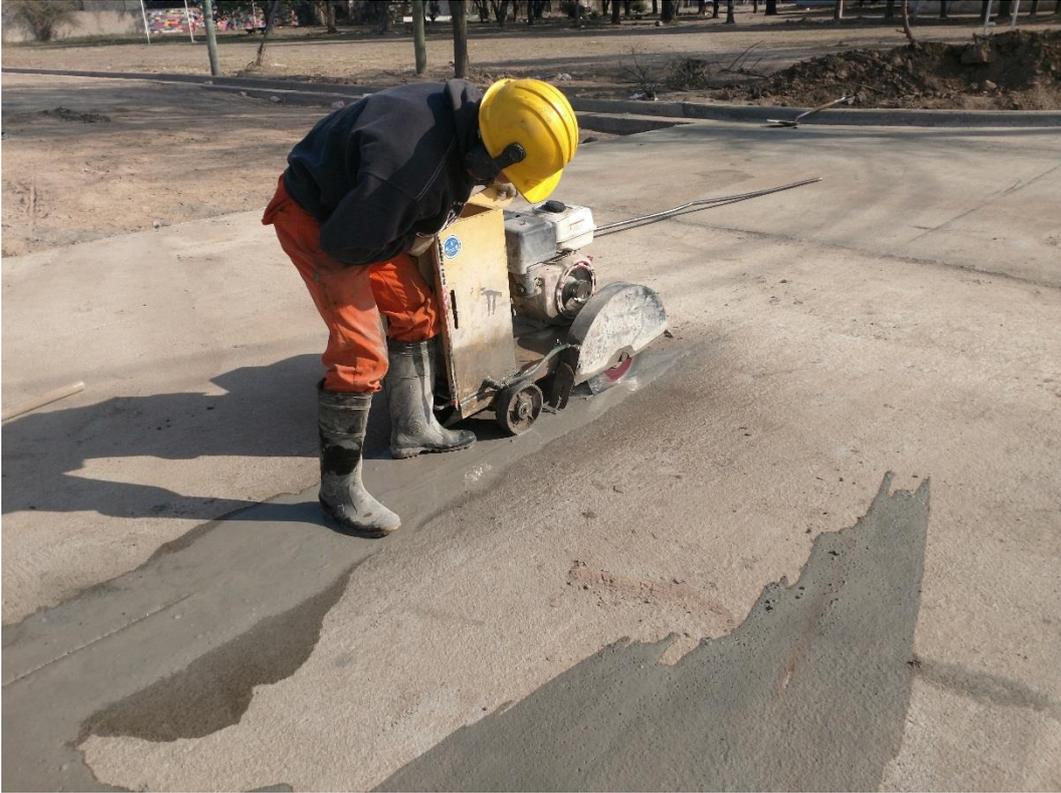
Las juntas de las cunetas se realizaron con la colocación de unas planchuelas de acero de 5,00 cm de altura, colocadas posteriormente a la distribución y terminación del hormigón. En los badenes y bocacalles se realizaron por aserrado con maquina cortadora a sierra circular. El aserrado se llevó a cabo dentro de un periodo de 6 a 12 horas, como mínimo y siempre dentro de la misma jornada de labor en la que se ejecutó el hormigonado. La profundidad del corte fue 1/3 del espesor de la losa. Se muestra el aserrado de las juntas en la figura 5.40.

Figura 5.40: Aserrado de juntas en badén de hormigón.

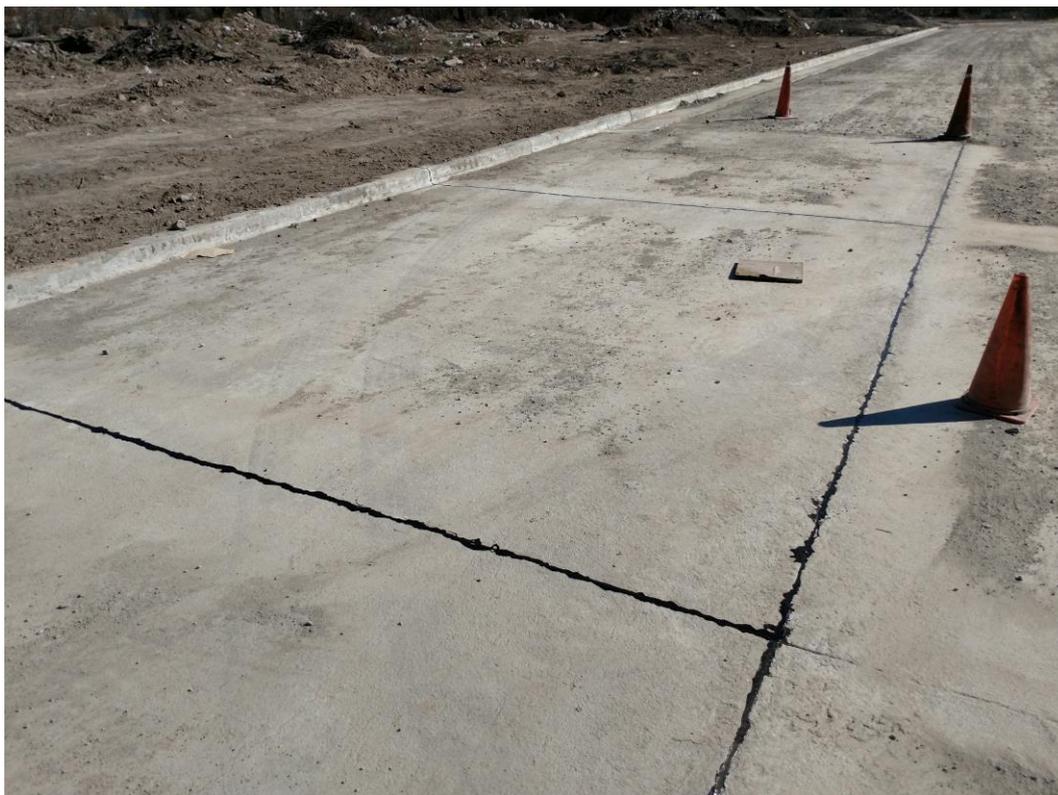
Debido a esto, se utilizó una mezcla de alquitrán en panes con material bituminoso tipo ER-1 en proporción aproximada de mezcla 1:1 en volumen, todo en caliente, por lo que se debió disponer del equipo de calentamiento, siendo este un tacho de 200 litros cortado por la mitad, el cual era calentado con leña. Se cubrió con el material toda la junta en ancho y longitud, dejando un pequeño resalto sobre el pavimento, tal cual se aprecia en la figura 5.41.

Figura 5.41: Tomado de juntas.

Posteriormente se eliminó todo el material excedente con ayuda de una pala, pasándola al ras de la superficie.

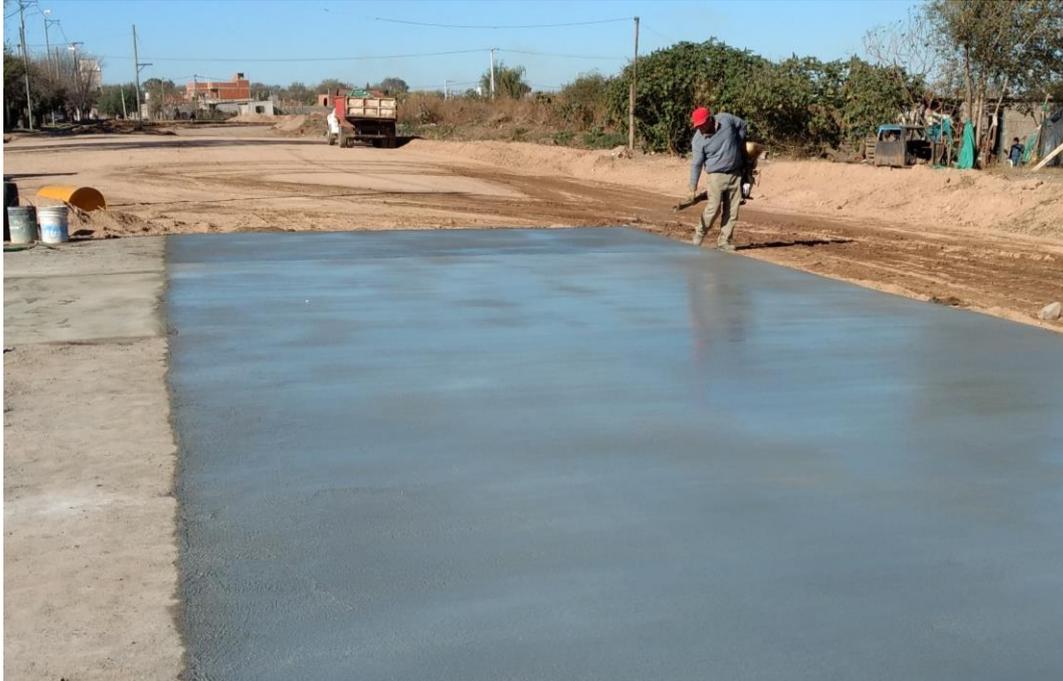
El producto que fue utilizado en el curado del hormigón, se denomina “Antisol” de la marca Sika. Es un compuesto líquido desarrollado a partir de resinas vehiculizadas en solventes. Al tener pigmentación blanca, la membrana formada tiene gran reflectancia a la luz solar, con lo cual se impide la absorción de calor por el hormigón y por ende se evita que aumente la temperatura del mismo. En la figura 5.42 se puede observar la aplicación de la membrana en el badén de la intersección entre las calles Juan Masramón y David Cetra, el cual se realizó con una mochila pulverizadora.

Figura 5.42: Aplicación de membrana "Antisol".

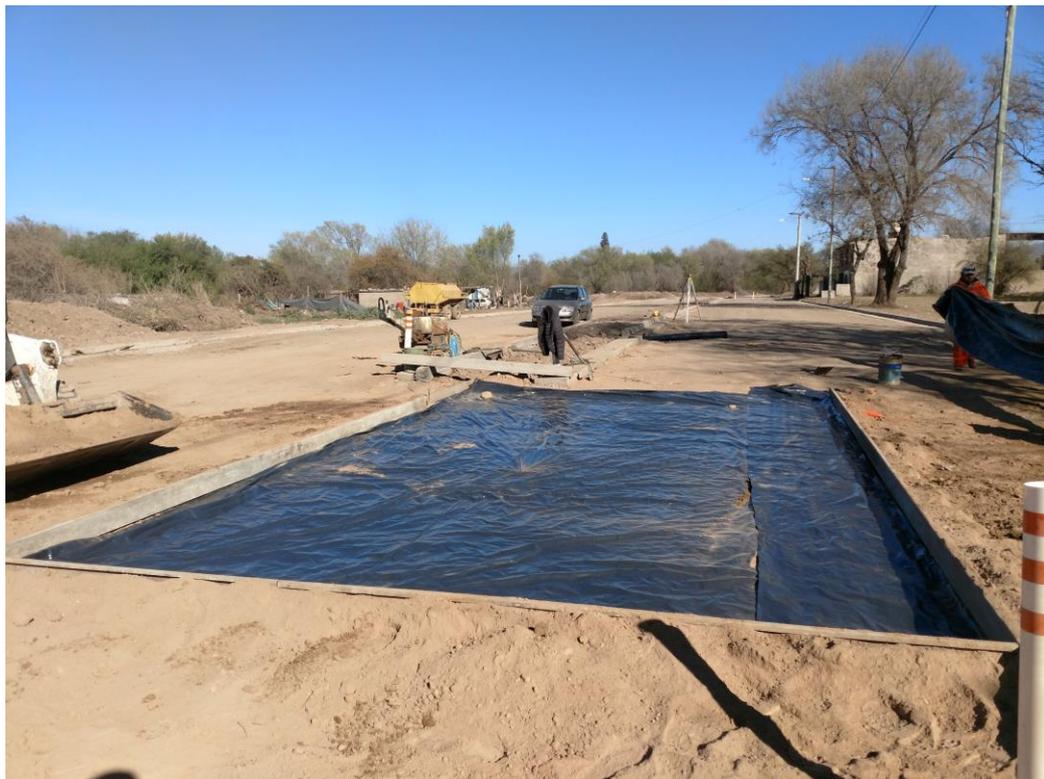
Además de la membrana de curado, se utilizó una membrana plástica denominada "Agropol" colocada sobre la subrasante, previo al colado del hormigón, para evitar que este pierda humedad por la parte inferior y así reducir las posibilidades de fisuración. Esto fue impuesto por la inspección, ya que en obras similares de barrios cercanos se intentó esta técnica obteniendo resultados satisfactorios. En la figura 5.43 se observa la colocación de esta membrana.

Figura 5.43: Colocación de membrana plástica previo al hormigonado.

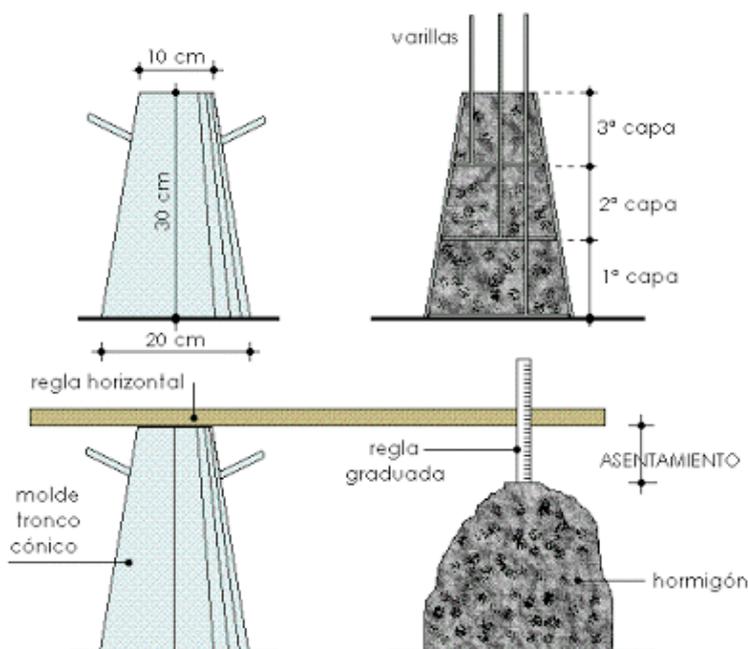
El control de la calidad del hormigón efectuado al pie de obra se basó en el ensayo de asentamiento con el tronco de cono de Abrams, el cual mide el asentamiento que la mezcla sufre al retirarse el cono, tal como se observa esquemáticamente en la figura 5.44. El objetivo del mismo era determinar si alguna mezcla venía con un asentamiento dudoso, fuera del rango permitido, en este caso entre 5 cm y 10 cm.

Figura 5.44: Ensayo de asentamiento con el tronco de cono de Abrams.

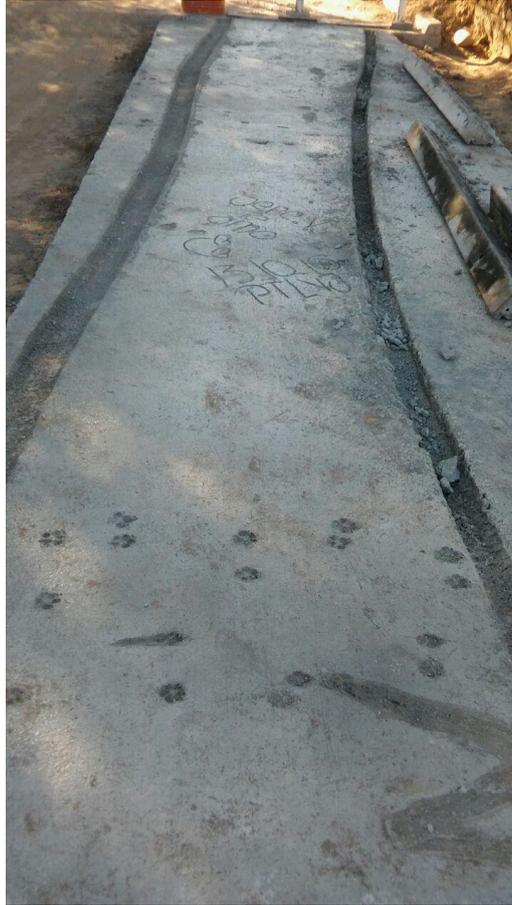
La empresa no dispuso de un guardia que quedara como cuidador para evitar que se remuevan las barreras antes del librado al tránsito. Por lo tanto, muchos paños de hormigón fueron dañados superficialmente durante la noche, tanto por tráfico vehicular, como por vecinos que lo hacían intencionalmente. Debido a la problemática social del barrio, la inspección no objetó ante estas imperfecciones, sino que solicitó que se las trate superficialmente para disminuir su impacto lo más posible. Esto se realizó raspando las marcas con una pala, y luego rellenándolas con una mezcla de arena fina y cemento. Algunas marcas de este tipo pueden apreciarse en la figura 5.45.

Figura 5.45: Marcas de tráfico vehicular en hormigón.

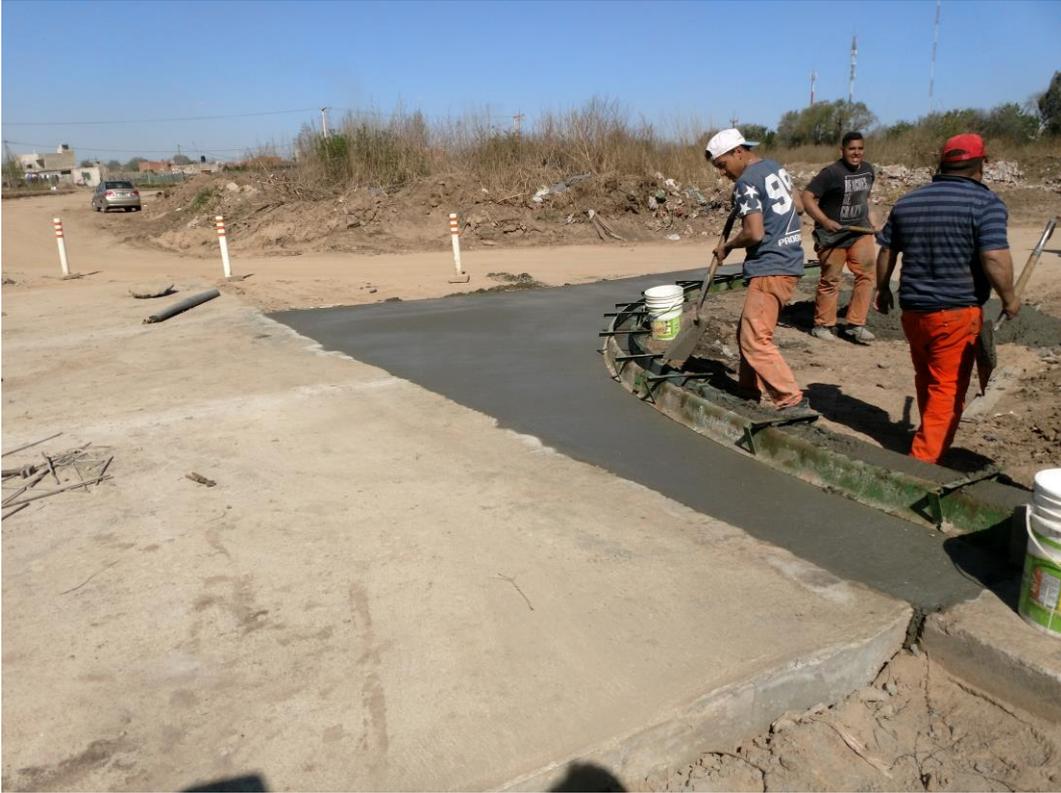
Como se mencionó anteriormente, los cordones son rellenados con posterioridad a la capa inferior, ya sea un badén o una cuneta. En el caso de los badenes, se utilizan moldes curvos de 6,00 m de radio medido al borde externo del cordón. Para las cunetas, se utilizan moldes rectos de 3,00 m. En ambos casos, se colocaron estribos de acero, de diámetro igual a 6 mm, cada 50 cm. Por autorización de la inspección, no se colocaron barras de repartición longitudinales. En algunos casos, el hormigonado de los cordones fue inmediatamente posterior al hormigonado de la capa anterior, sobre todo en los badenes. Pero en otros casos, en algunas cunetas, el hormigonado se realizó con algunos días de diferencia, por lo que antes de colocar los moldes se limpió la superficie del hormigón de cuneta ya endurecido. Los trabajos antes mencionados se observan en las figuras 5.46 y 5.47.

Figura 5.46: Hormigonado de cordón curvo en badén.

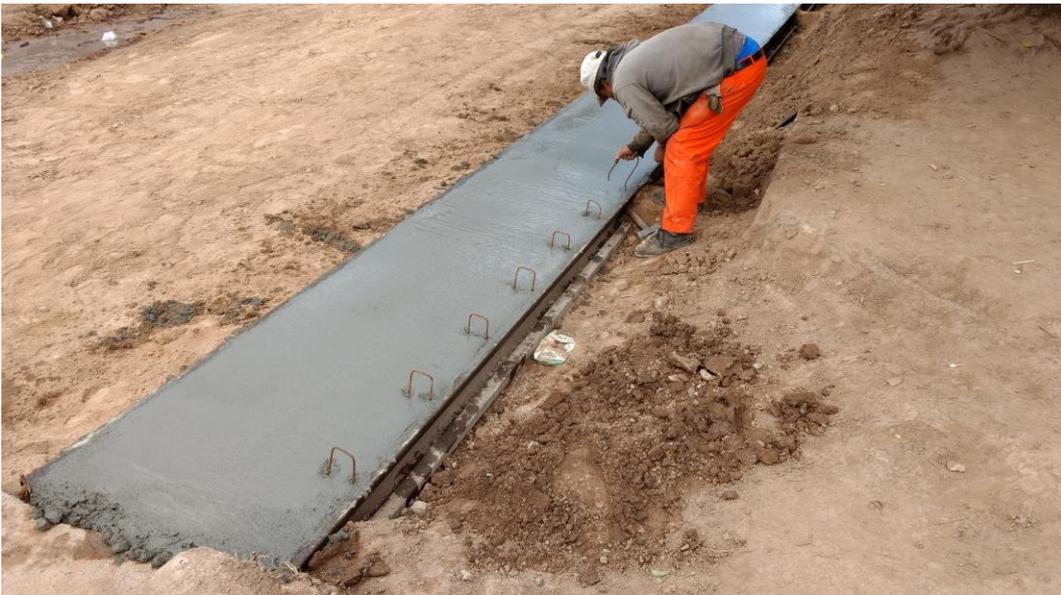
Figura 5.47: Estribos colocados en cuneta para posterior hormigonado de cordón.

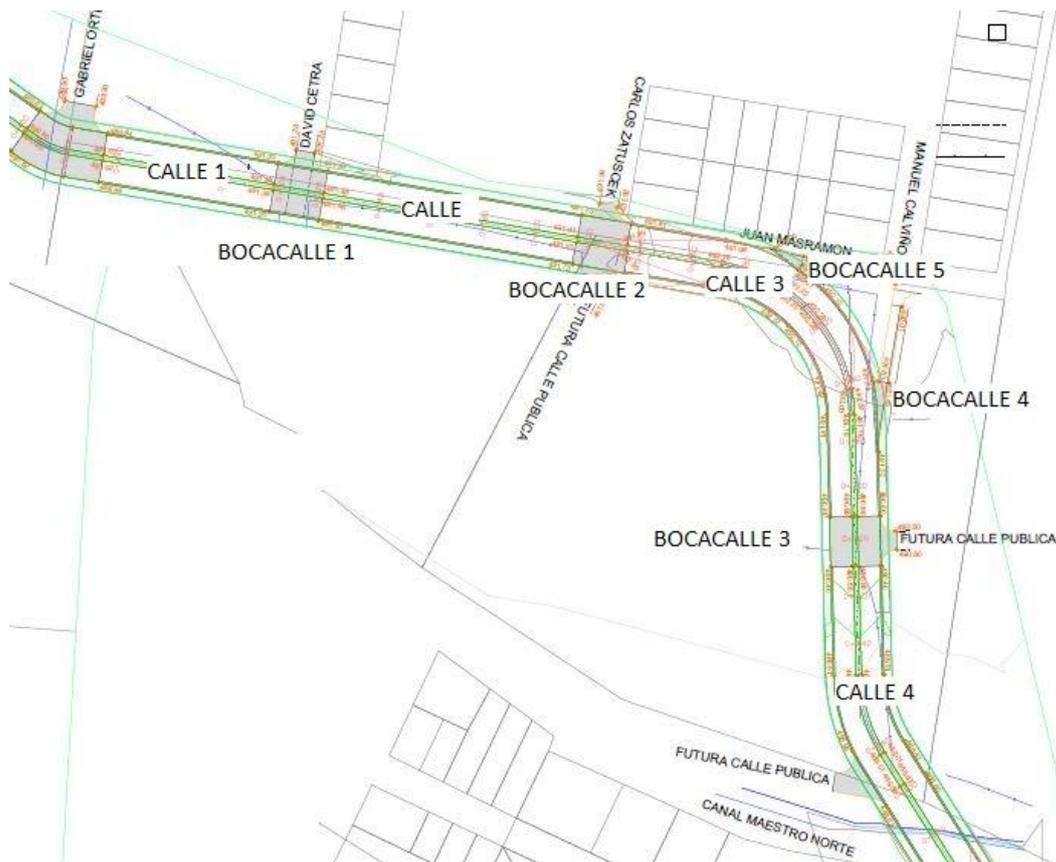
A continuación, se detallan en la tabla 6.1 las cantidades a ejecutar en cada ítem en el tramo analizado por el alumno, acompañado de un detalle en la figura 6.1.

Figura 6.1: Referencias para cómputo.
