PRACTICA PROFESIONAL SUPERVISADA

ASISTENCIA TECNICA EN LA CONSTRUCCIÓN DE
EDIFICIO EN ALTURA

Autor:	PALACIOS, Emiliano Nahuel.
Tutor FCEFYN:	MGTR. ING. ARRANZ, Pablo.
Supervisor Externo:	ING. MARTINEZ, Joaquín.
Empresa:	GNI DESARROLISTA.

La Práctica Supervisada fue llevada a cabo en la empresa GNI Desarrollos Inmobiliarios durante los meses de agosto hasta noviembre del 2017. En la cual se analiza la construcción del Edificio en altura Torre III del complejo Cardinales Nuevo Suquía.

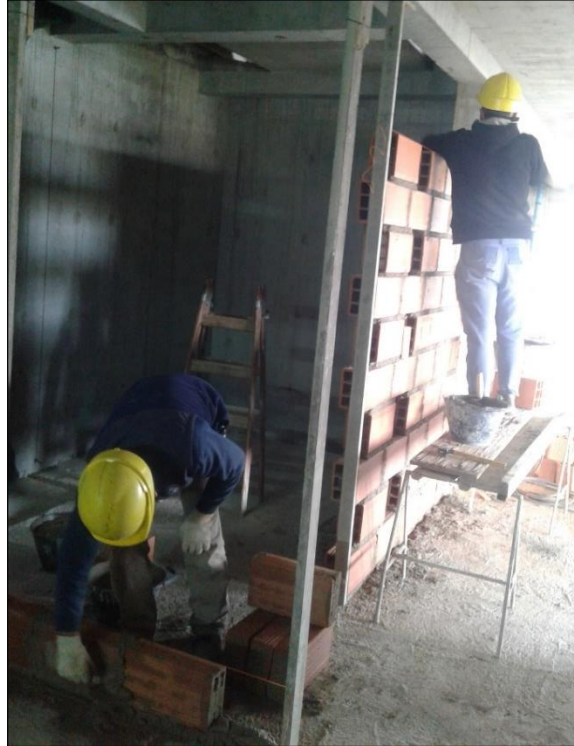
Figura 4.1: Tareas de mampostería en núcleo de escaleras.

Durante el periodo de asistencia del alumno, se erigieron los muros del núcleo de escaleras hasta el piso 9° y se concluyó con la pared medianera (luego las tareas en el núcleo de escaleras deben continuar). En la Figura 4.1 se observa dos operarios ejecutando los muros de mampostería en el núcleo de escaleras, mientras que en la Figura 4.2 se puede observar el carro del guinche y la polea del equipo de izaje que soporta hasta aproximadamente 1000 kg para transportar los materiales necesarios a realizar la tarea. Por lo que en la Figura 4.3 se observa a un operario en la etapa de finalización del muro medianero del lado Este también ejecutado de ladrillos cerámicos.

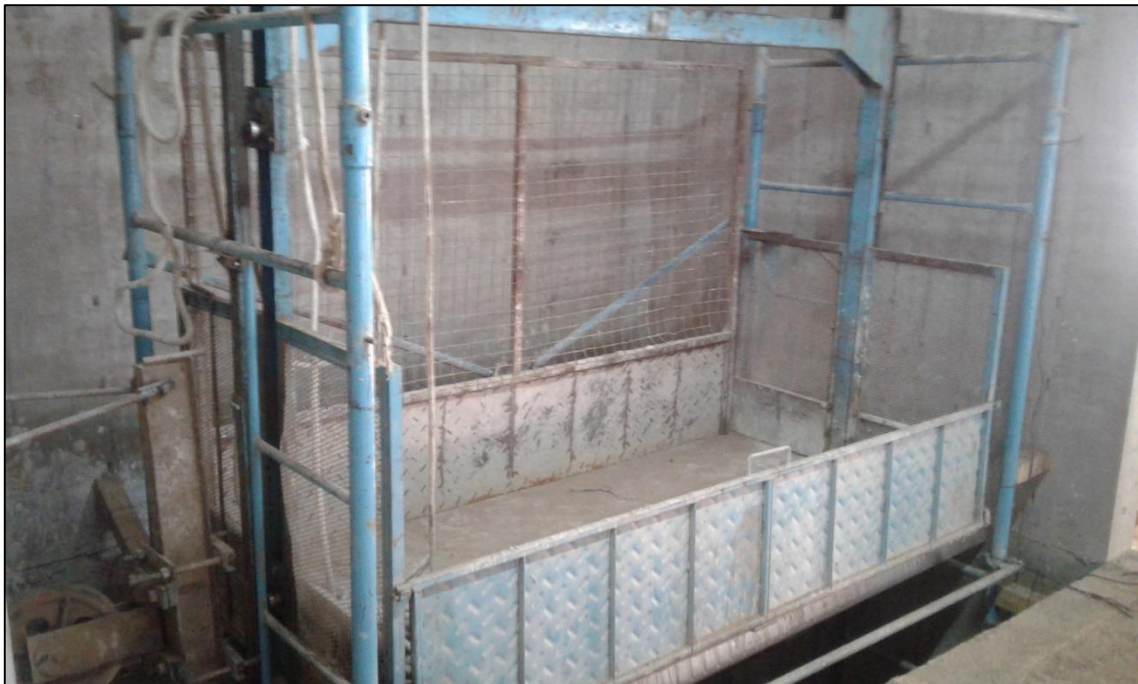
Figura 4.2: Equipo para izado de materiales.

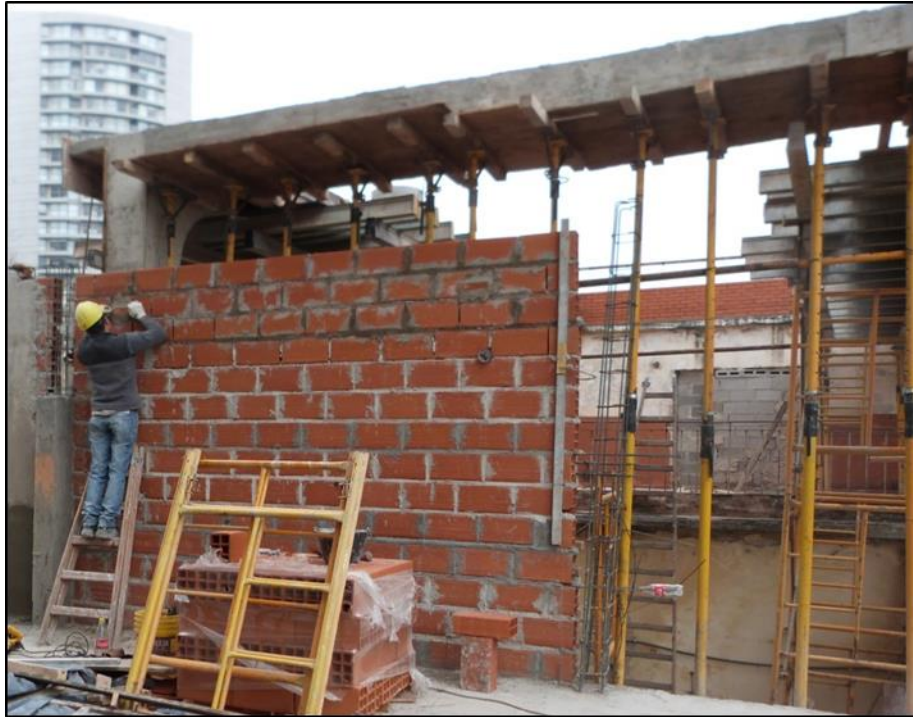
Figura 4.3: Tareas de mampostería en muro medianero.

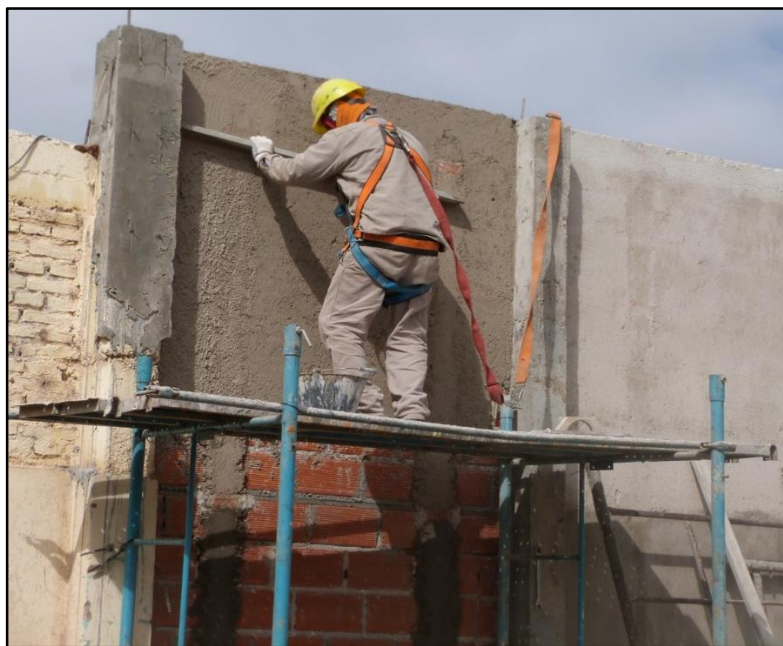
Figura 4.4: Obrero sobre andamio realizando tareas de revoque.

En las Figura 4.4 se observa al operario sobre el andamio para la ejecución de revoques exteriores en la pared medianera del edificio, que tuvo que ser reconstruida por los problemas antes mencionados en los planos de catastro.

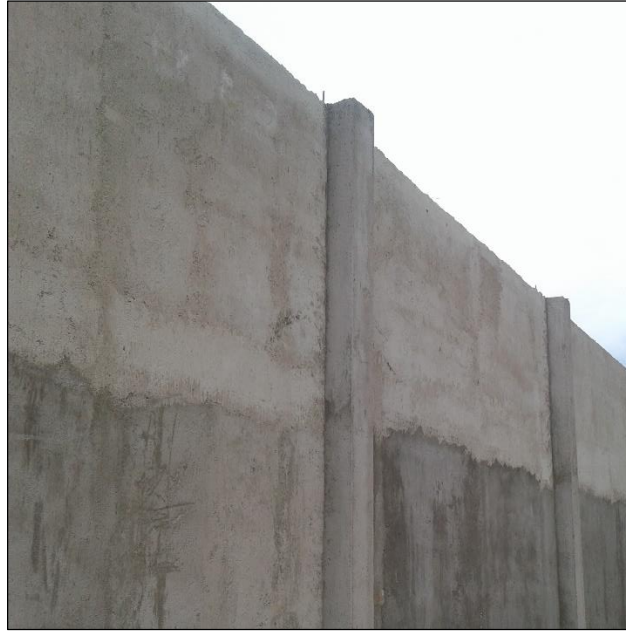
Figura 4.5: Revoque grueso sobre pared medianera.

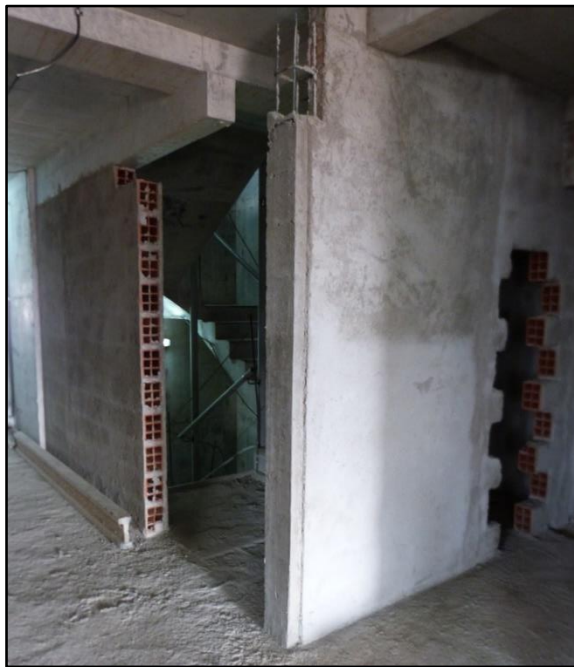
En el núcleo de escaleras de la Torre se realizaron los mampuestos con resistencia ignífuga, porque debe ser el principal medio de escape ante emergencias, para luego realizarles el enlucido final.

Figura 4.6: Revoque sobre núcleo de escaleras.

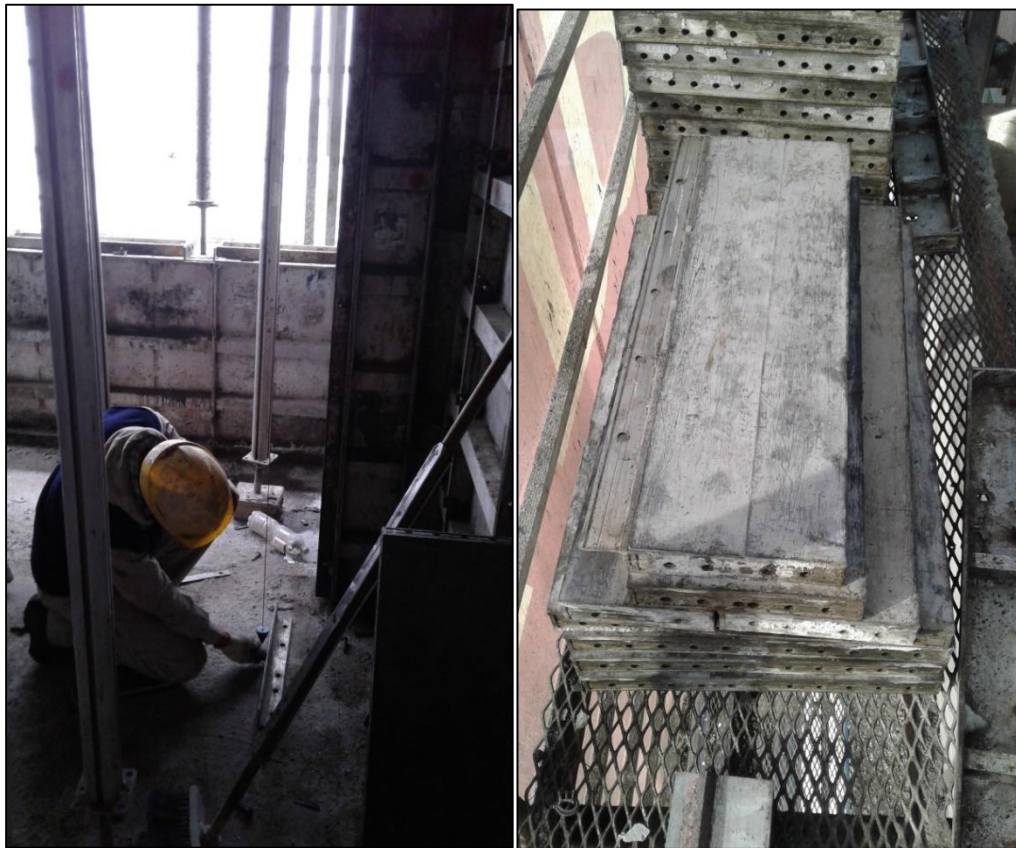
Figura 4.7: Replanteo de ejes.

Figura 4.8: Encofrado de aluminio agrupado.

En la figura 4.7 se muestra la tarea de alineación para marcar los ejes de replanteo. En la siguiente figura 4.8 el encofrado de aluminio correctamente agrupado sobre los trepantes para subirlo al piso superior.

Todo el sistema de encofrado presenta una gran ventaja ya que 2 semanas aproximadamente se avanza un piso, pero siempre teniendo en cuenta los cuidados necesarios a la hora de armar los encofrados, a su vez destacando la importancia de la limpieza de los mismos, antes de ser izados hacia el piso superior eran limpiados con virutas de acero gruesas de tamaño grande y óxido de hierro para aflojar y limpiar impurezas.

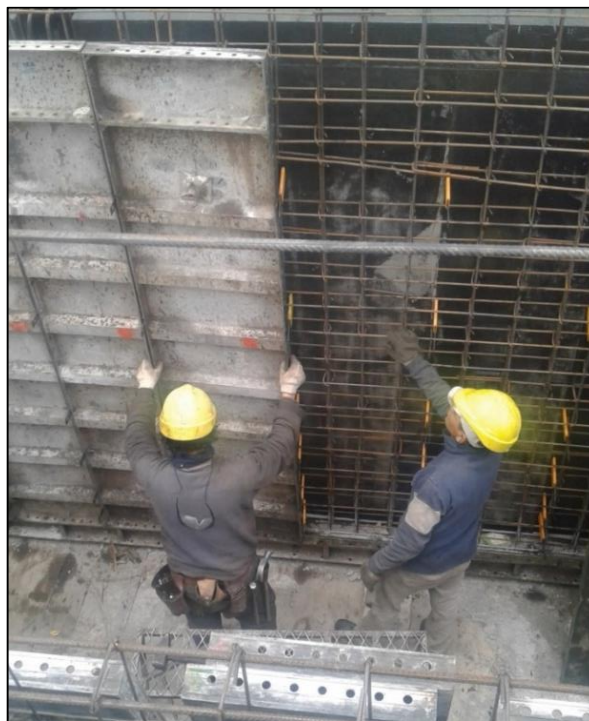
Figura 4.9: Encofrado de tabiques.

En la Figura 4.9 se observa el armado y encofrado de tabiques in situ, para ello primero se agrupan los paneles por sector y luego se los sube mediante la grúa por el hueco de los ascensores.

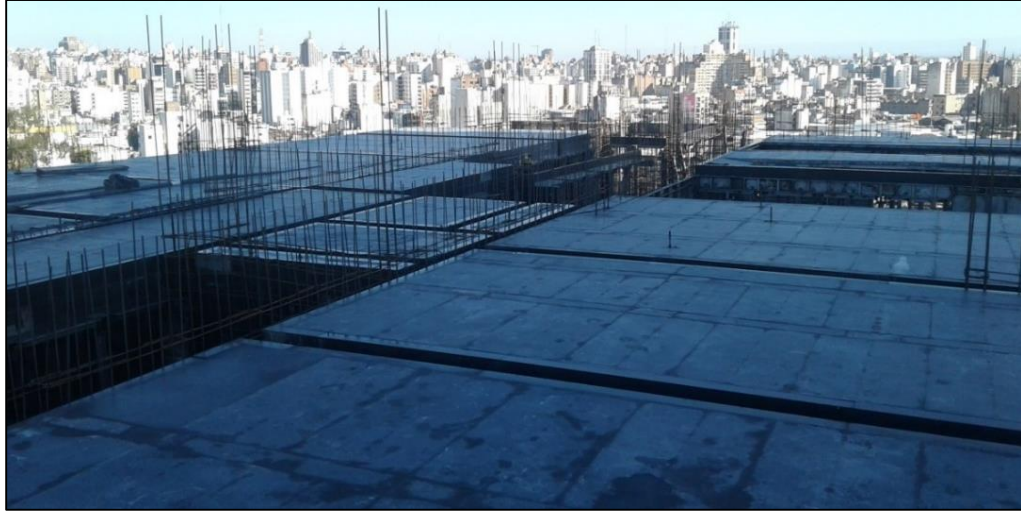
Figura 4.10: Encofrado de vigas y losas.

A medida que se avanza con el encofrado de los tabiques, se encofran también vigas y losas, colocando los puntales para su estabilidad. Esto puede observarse en la figura 4.10 y en la figura 4.11. La figura 4.12 representa los puntales colocados para la estabilidad de losas y vigas mencionada.

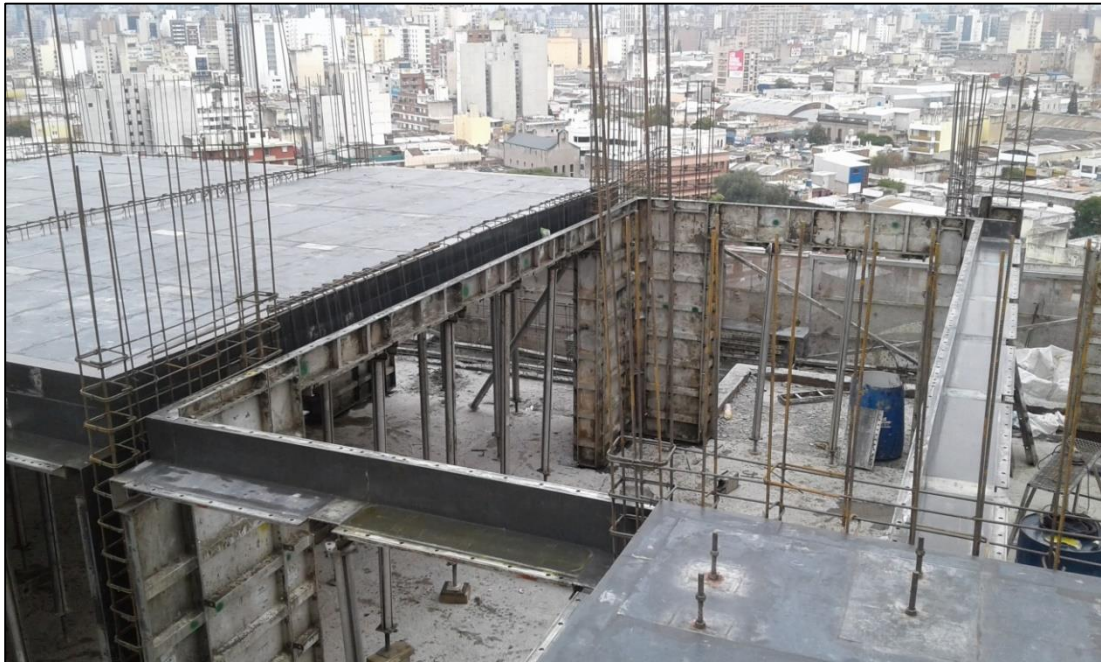
Figura 4.11: Encofrado de tabiques, columnas, vigas y losas.

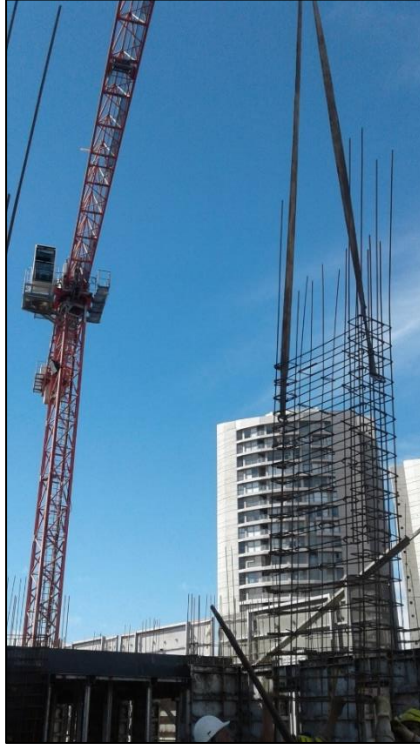
Figura 4.12: Tareas de izaje de columnas.

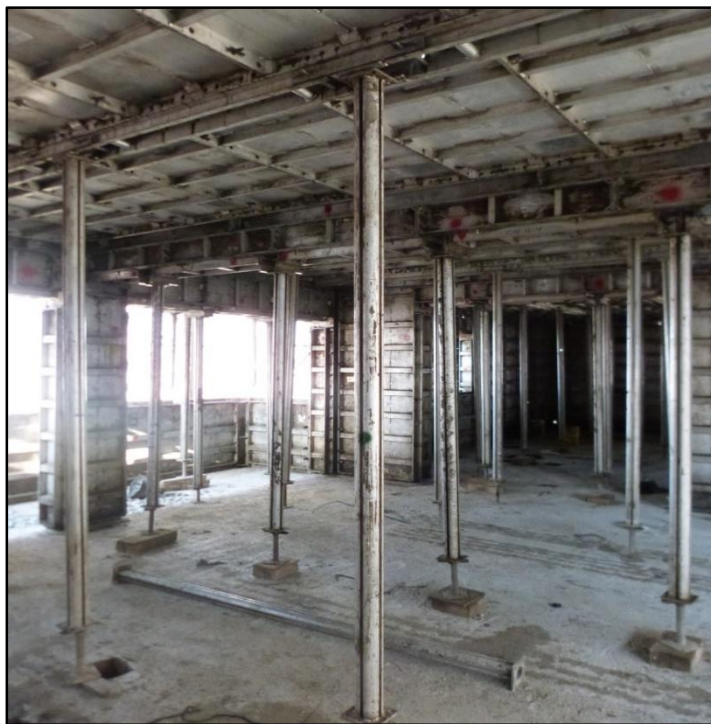
Figura 4.14: Puntales para estabilidad de losas y vigas.

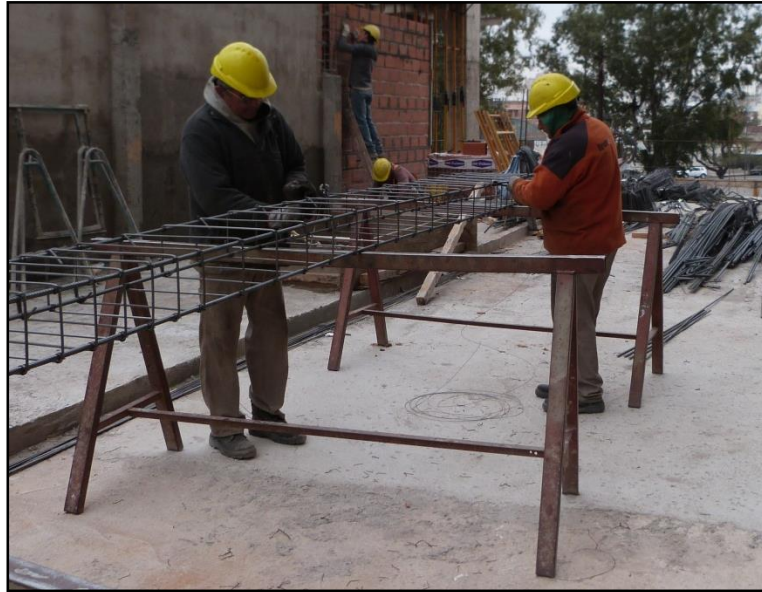
Figura 4.16: Armado de viga.

Cabe destacar que el armado con elementos de hierro, como las columnas y las vigas se realizaban en el taller de armado y doblado, por lo tanto una vez realizados eran subidos mediante la grúa hacia el piso correspondiente, pero este no era el caso de los tabiques,

losas y la escalera que se realizaban in situ. En la figura 4.16 se observa como arman una viga en el taller de armado y doblado para su posterior izaje.

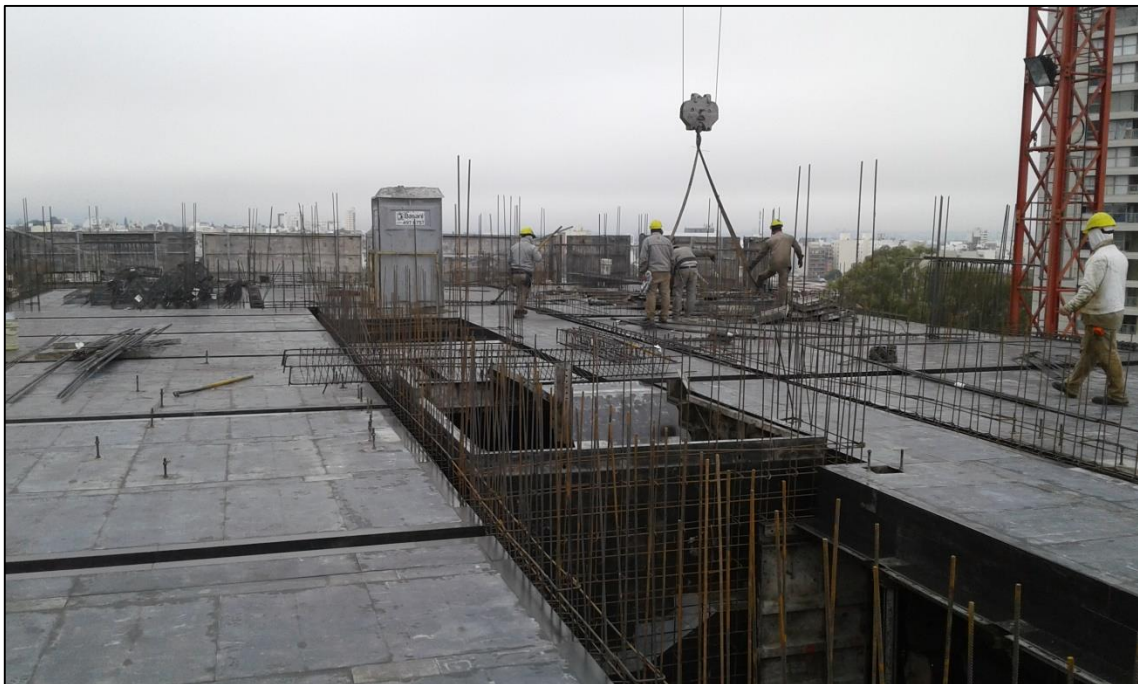
Figura 4.17: Tareas de izaje y colocación de vigas.

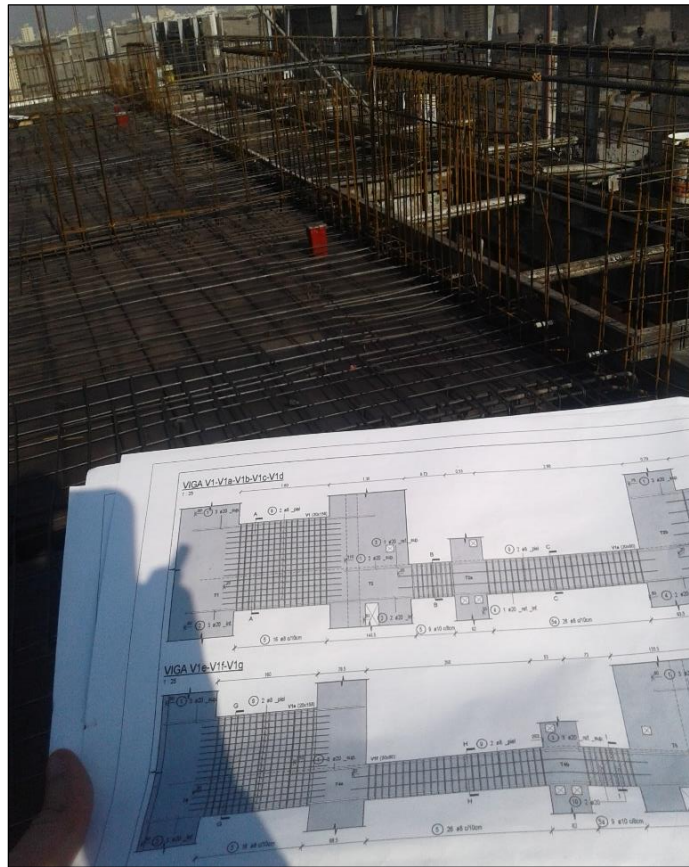
Figura 4.18: Tareas de verificación de armadura.

Es de suma importancia controlar que todos los elementos estuvieran bien armados el día previo a hormigonar, basándose en su documentación correspondiente, principalmente las vigas, por lo que para controlar esta tarea en primera instancia se lo capacitó al alumno para que después pueda realizar el control de manera individual y como fue necesario en algunos casos, interactuar con el operario a cargo para efectuar correcciones. En la figura 4.18 puede observarse como el alumno con el plano de detalles de vigas realiza el control del armado de las mismas.

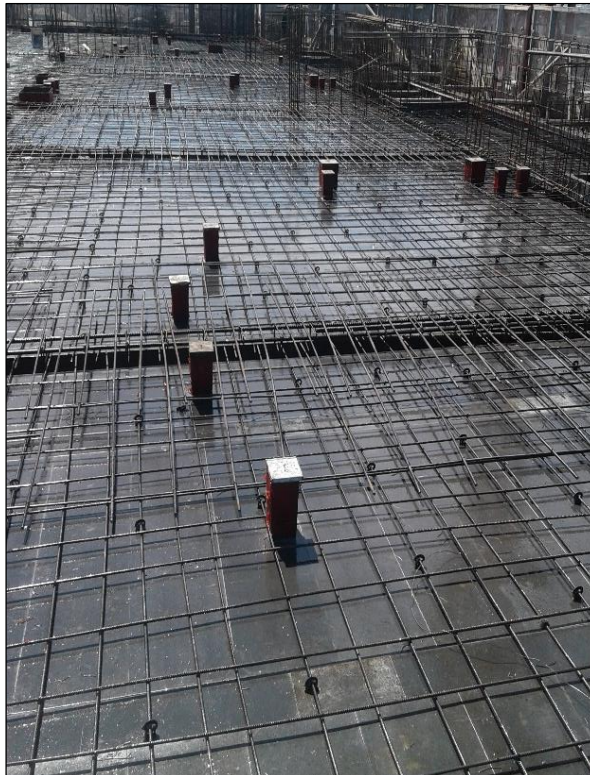
Figura 4.21: Pases en losa.

- Pases en losas para montantes en la que tienen, bajadas de agua, bajadas de desagües pluviales, bajadas de desagües cloacales, bajadas de desagües de equipos de aire acondicionado, bajadas de ventilación e hidrantes.
- Pases en vigas para instalaciones de agua, instalaciones de electricidad, instalaciones de aire acondicionado, desagües pluviales.
- Pases en tabiques de rejillas de ventilación, agua, electricidad y pluviales.

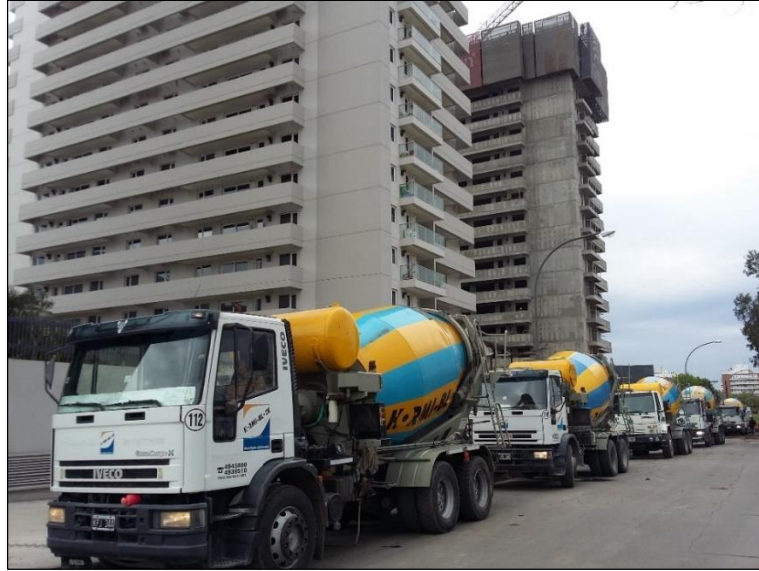
Figura 4.22: Camiones mezcladores sobre sector costanera.

Otro de los puntos a tener en cuenta en la planificación de esta tarea, es el lugar donde se ubicara la bomba, el camión con la pluma y los camiones mezcladores. El objetivo principal debe ser mover lo menos posible estas máquinas, ya que consumen buena cantidad de tiempo su traslado e instalación. Por lo que se pide un permiso especial a la Municipalidad para poder estacionar sobre el sector de Costanera, calle Int. Ramon B. Mestre, como pueda observarse en la figura 4.22.

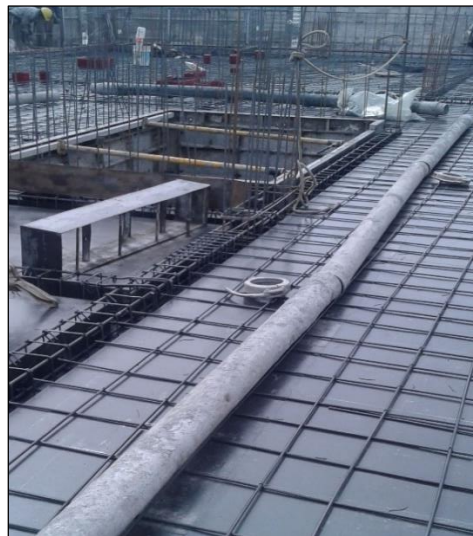
Una vez que llega el camión se vierte el hormigón sobre una bomba que eleva el mismo hacia el piso que es necesario hormigonar, a través de una manguera, que es colocada por el interior del edificio, esta tiene la particularidad que en la punta es de goma para que pueda ser maniobrada por los operarios.

Figura 4.23: Armado de Manguera.

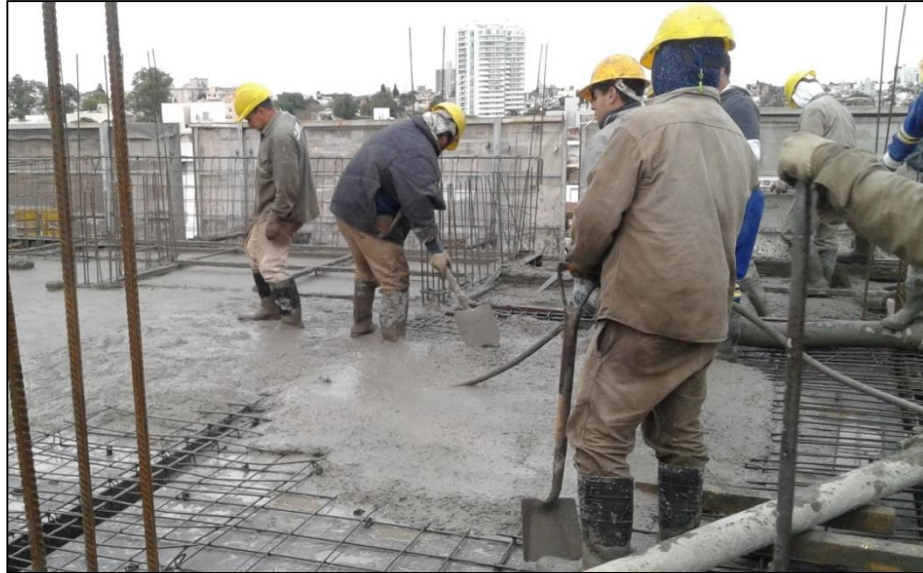
Figura 4.24: Operarios durante el hormigonado.

El trabajo de hormigonado requiere personal para el manejo de la manguera que bombea hormigón, operarios con palas para distribuir el material, equipos vibradores

para el correcto llenado de los elementos estructurales y por ultimo nivelación y fratasado de la superficie. Los encofrados también eran golpeados con masas desde el nivel inferior para una correcta distribución del hormigón.

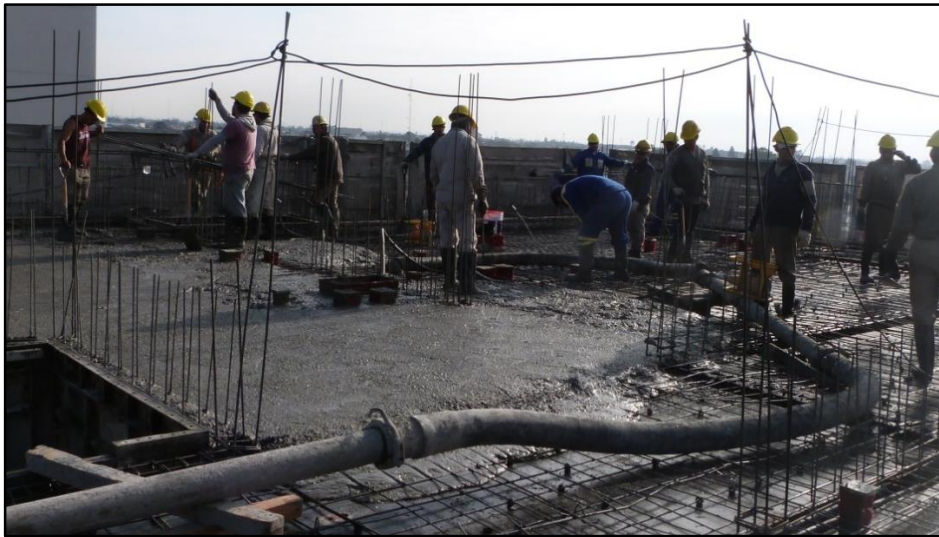
Figura 4.25: Tareas de hormigonado.

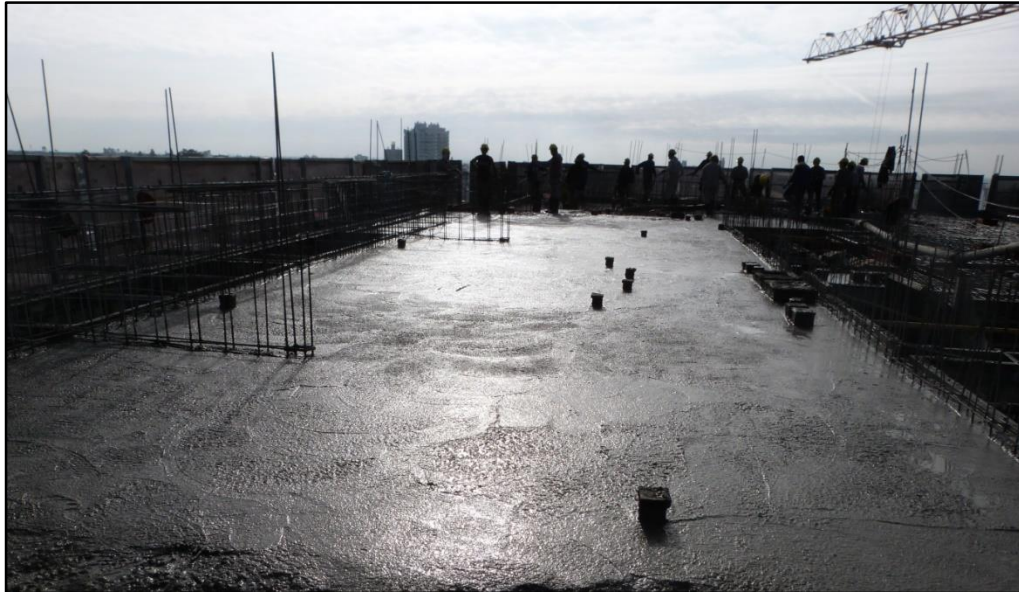
Figura 4.26: Alisado final de superficie.

En la figura 4.26 puede observarse como queda la superficie una vez realizada la tarea de hormigonado.

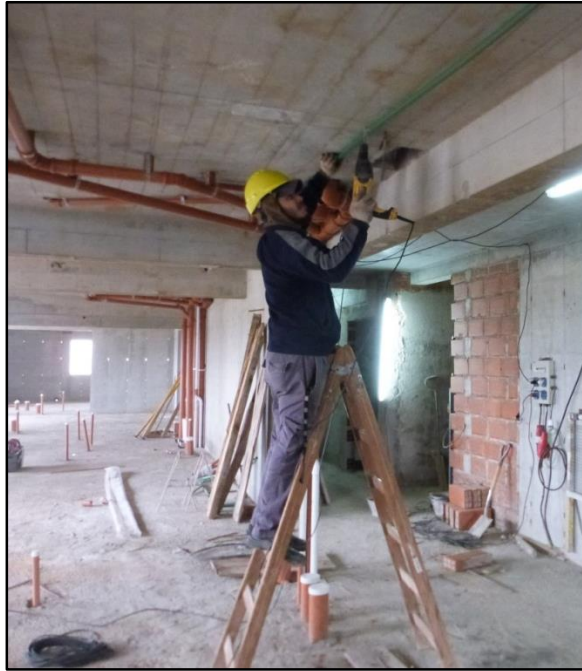
Figura 4.27: Obrero trabajando en instalaciones pluviales.

Las instalaciones de desagüe cloacal y pluvial se realizaron con cañerías de polipropileno, de marca Awaduct de distintos diámetros (110, 63, 50 y 40).

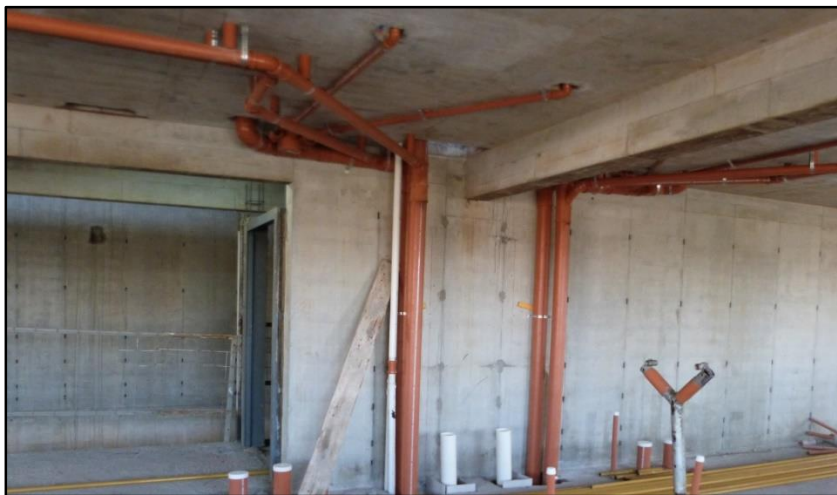
Figura 4.28: Instalaciones sanitarias en departamentos.

En la Figura 4.28 se aprecia la instalaciones cloacales del baño del Departamento A y E del cuarto piso, a su vez las instalaciones para desagües pluviales y para desagües de aire acondicionado también.

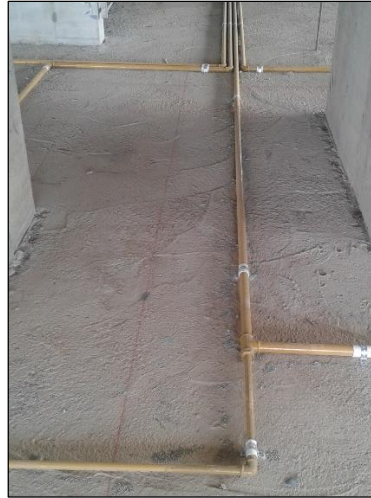
Figura 4.29: Instalaciones de gas.

Los caños utilizados para la conducción de gas son de acero recubiertos con pinturas epoxi, marca Sigas termofusión, de diámetros que varían entre ½” y 4”. Una vez que se realicen todas las instalaciones correspondientes se deberán realizar las pruebas de hermeticidad y obstrucción para verificar el correcto funcionamiento de las instalaciones.

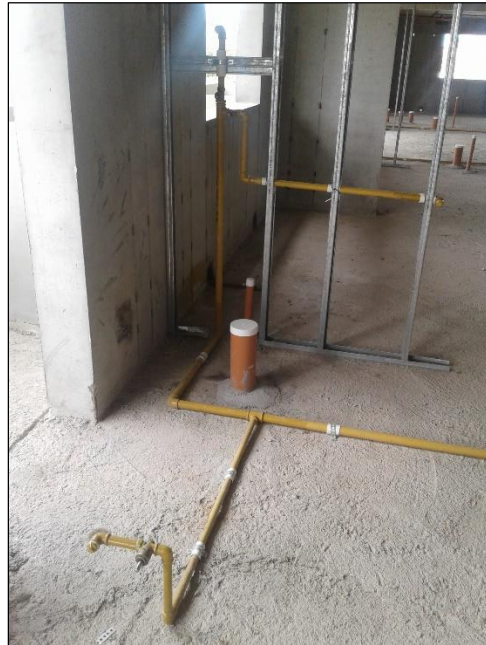
Figura 4.30: Instalaciones de gas en cocina.

La tarea desarrollada por el alumno en el caso de las instalaciones de gas, fue el de controlar que lo que se estaba realizando coincidiera con la documentación correspondiente. A su vez, se debió controlar que las salidas de las llaves de la cocina y el calefón y calefactores estén a la altura correspondiente, para lo cual con la documentación correspondiente se realizó una tabla en el programa de Microsoft Excel para los controles del mismo.

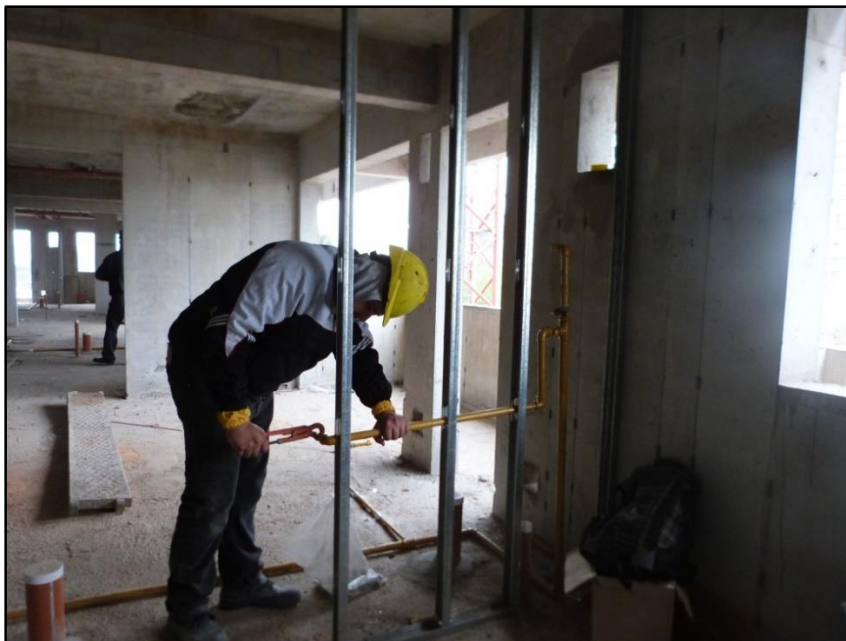
Figura 4.31: Obrero realizando instalaciones de gas.

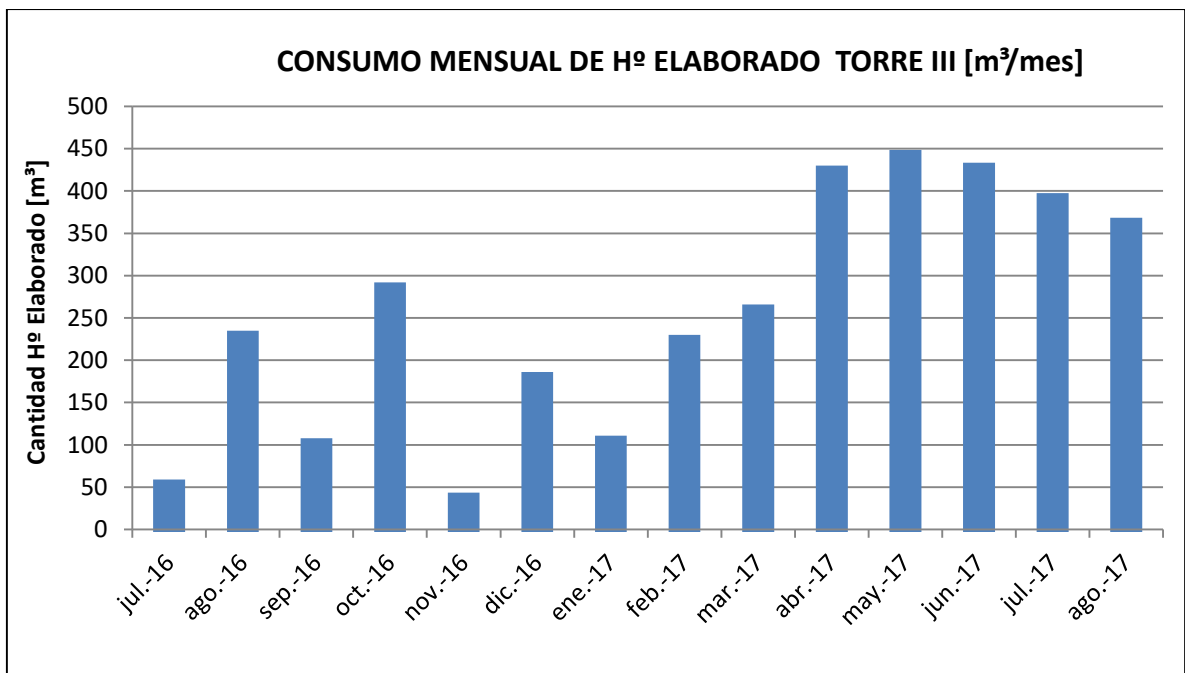
Gráfico 2: Consumo mensual de hormigón elaborado.

CONSUMO MENSUAL DE HORMIGON ELABORADO [m ³]			
MES	m ³	MES	m ³
Marzo 2016	0	Marzo 2017	257
Abril 2016	0	Abril 2017	421
Mayo 2016	28	Mayo 2017	439
Junio 2016	1.083	Junio 2017	424
Julio 2016	50	Julio 2017	388
Agosto 2016	226	Agosto 2017	359
Septiembre 2016	99	Septiembre 2017	0
Octubre 2016	283	Octubre 2017	0
Noviembre 2016	34	Noviembre 2017	0
Diciembre 2016	177	Diciembre 2017	0
Enero 2017	102	Enero 2018	0
Febrero 2017	221	Febrero 2018	0
