FLUJOS Y MATERIA

- CIRCULACIONES
- MATERIALIDAD

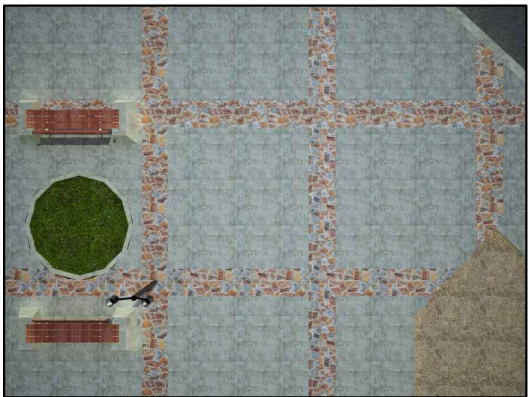
DETALLE 1

Damero 3 x 3 m. hormigón fratasado
Guarda 0,60 m lajas varias en escalla

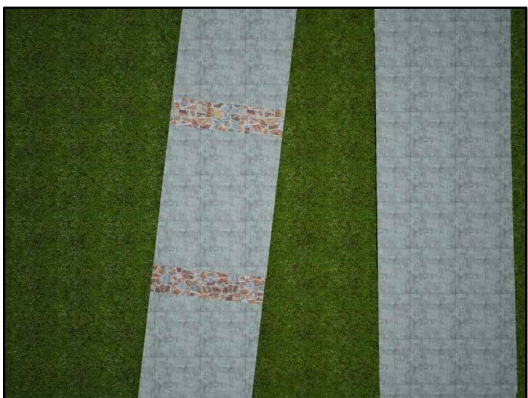
DETALLE 2

Sendero 2,5 m. hormigón fratasado
Guarda 0,60 m lajas varias en escalla

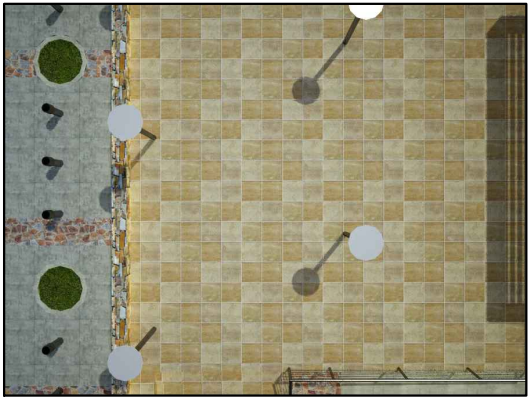
DETALLE 3

Damero piso porcelanato rústico
Murete lajas varias maquinadas

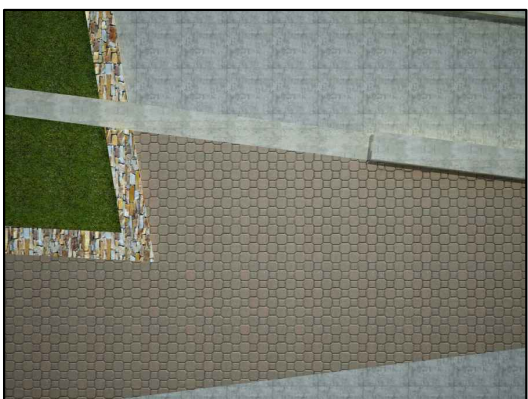
DETALLE 4

Franjas hormigón fratasado
Franjas h° premoldeado articulado

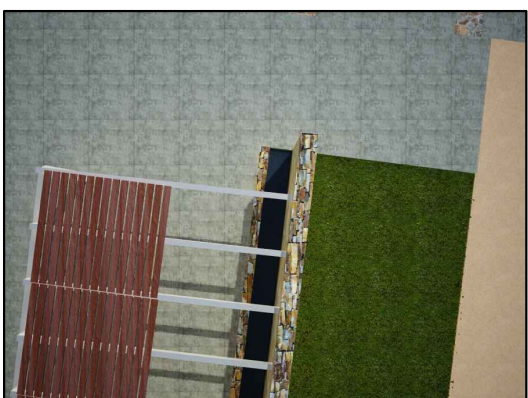
DETALLE 5

Sendero hormigón fratasado
Pergola estructura meálica y tablillas

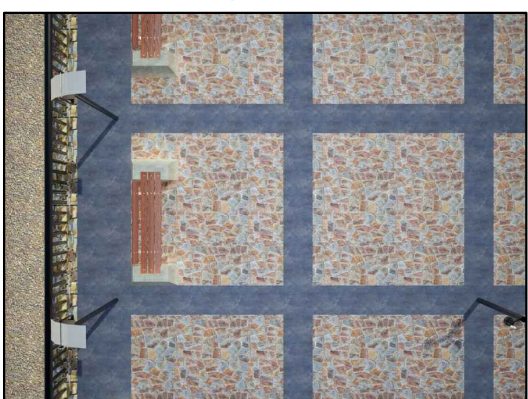
DETALLE 6

Damero 3 x 3 m. lajas varias en escalla
Guarda 0,60 m h° fratasado con color

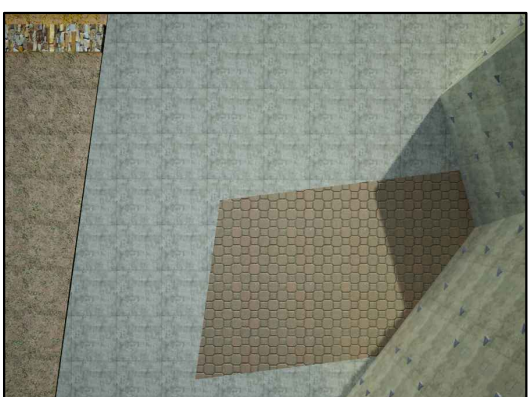
DETALLE 7

Franjas hormigón fratasado
Franjas h° premoldeado articulado

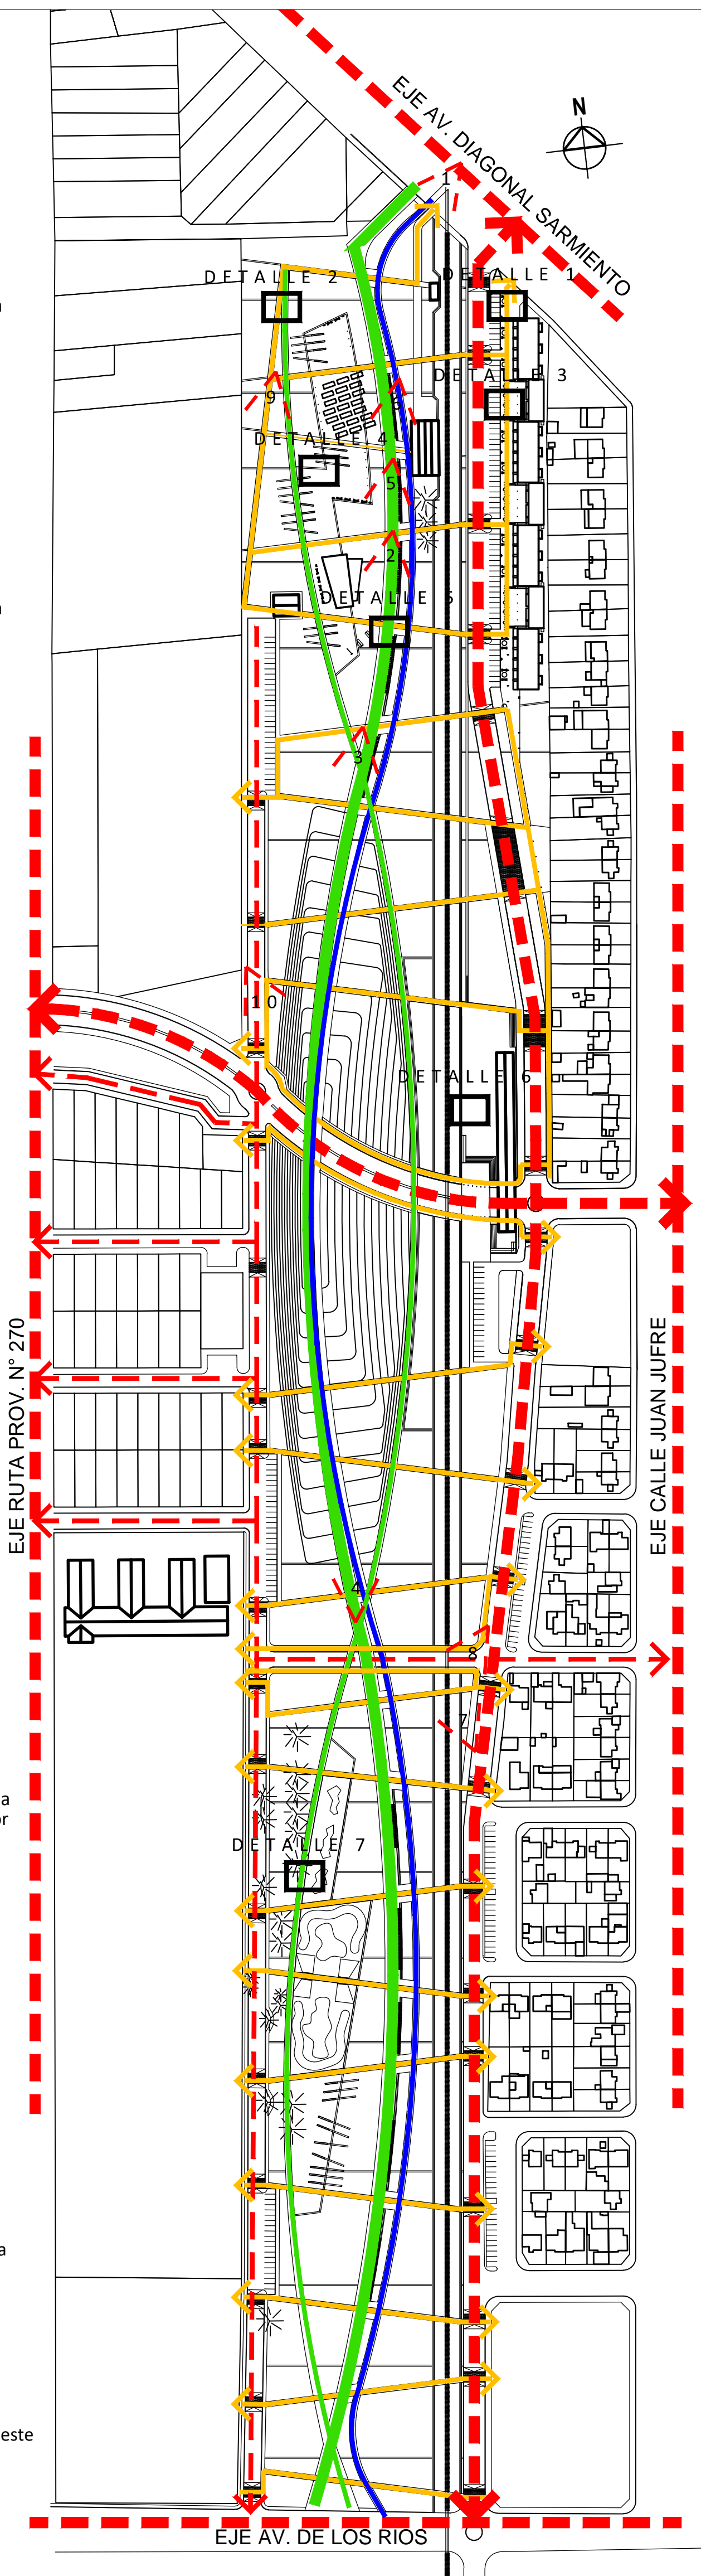
- Circulación vehicular principal
- Circulación vehicular secundaria
- Sendero principal Norte-Sur
- Sendero secundario Norte-Sur
- Ciclovía
- Senderos de vinculación Este-Oeste
