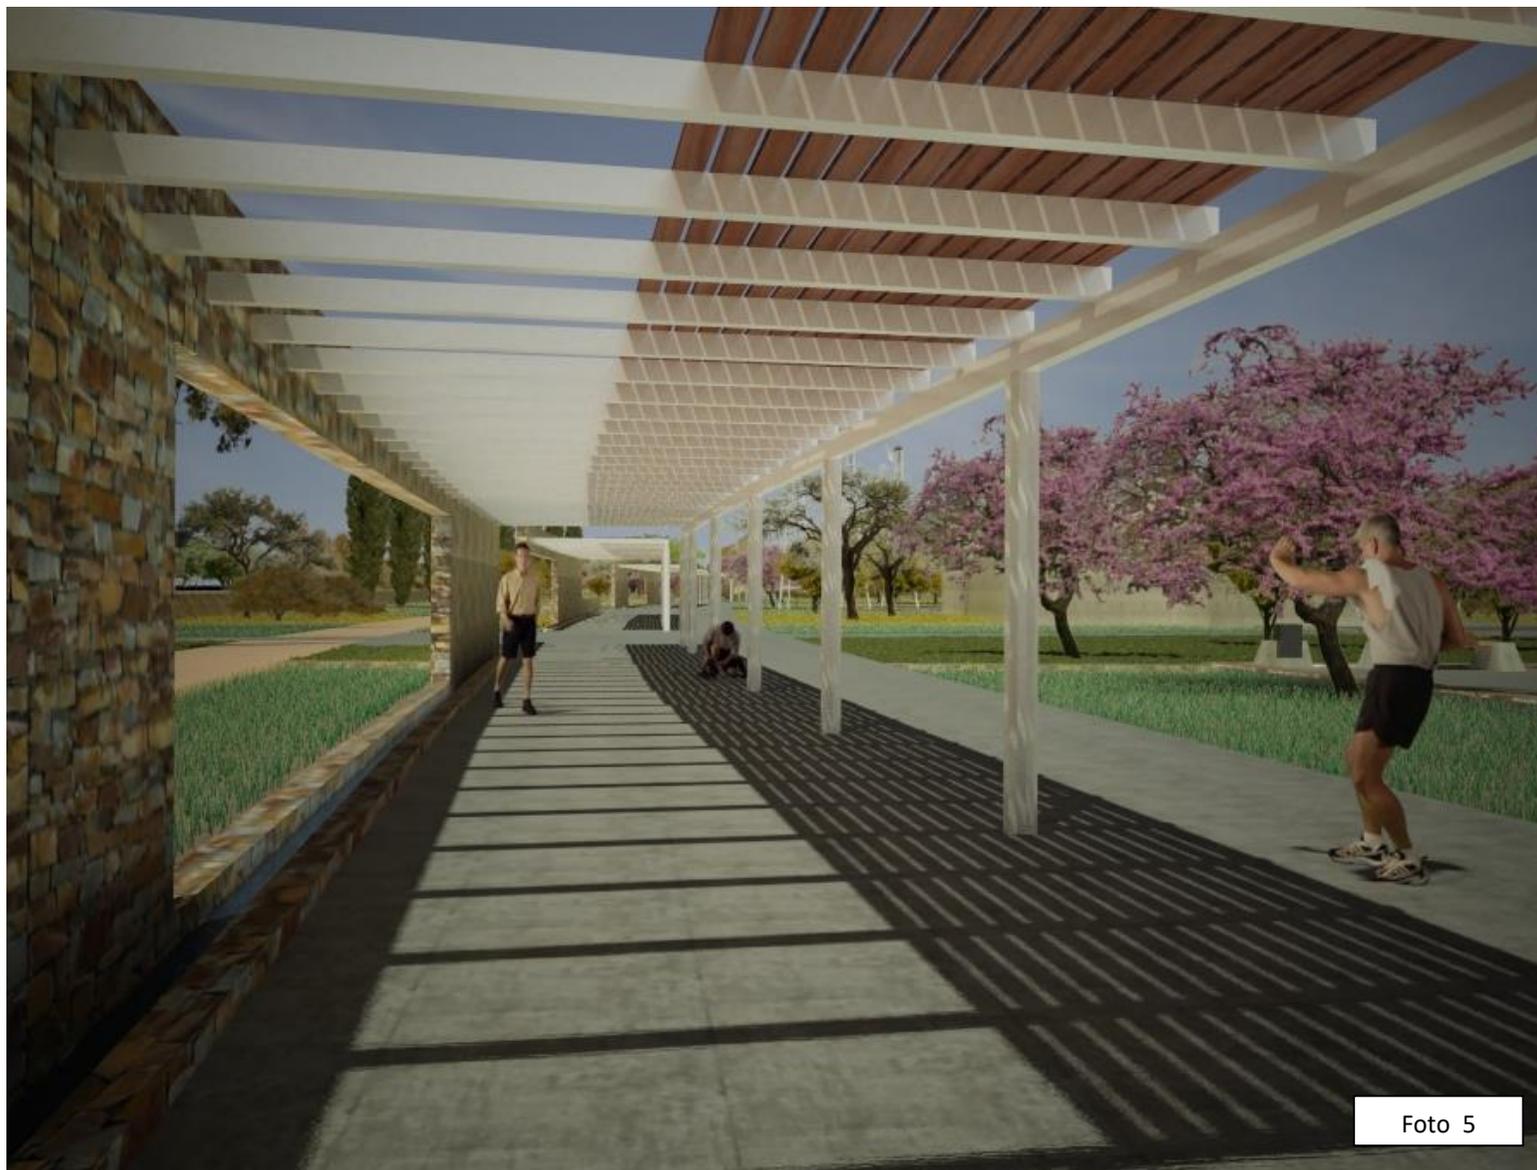
SENDERO PRINCIPAL

Pérgola metálica con tablillas de madera de álamo tratadas

Muro revestido con laja maquinada

Cuneta revestida con laja maquinada y junta tomada

Franjas Cubresuelo "pasta salado" encontrado en Cauce

Solado de hormigón fratasado con cuarzo

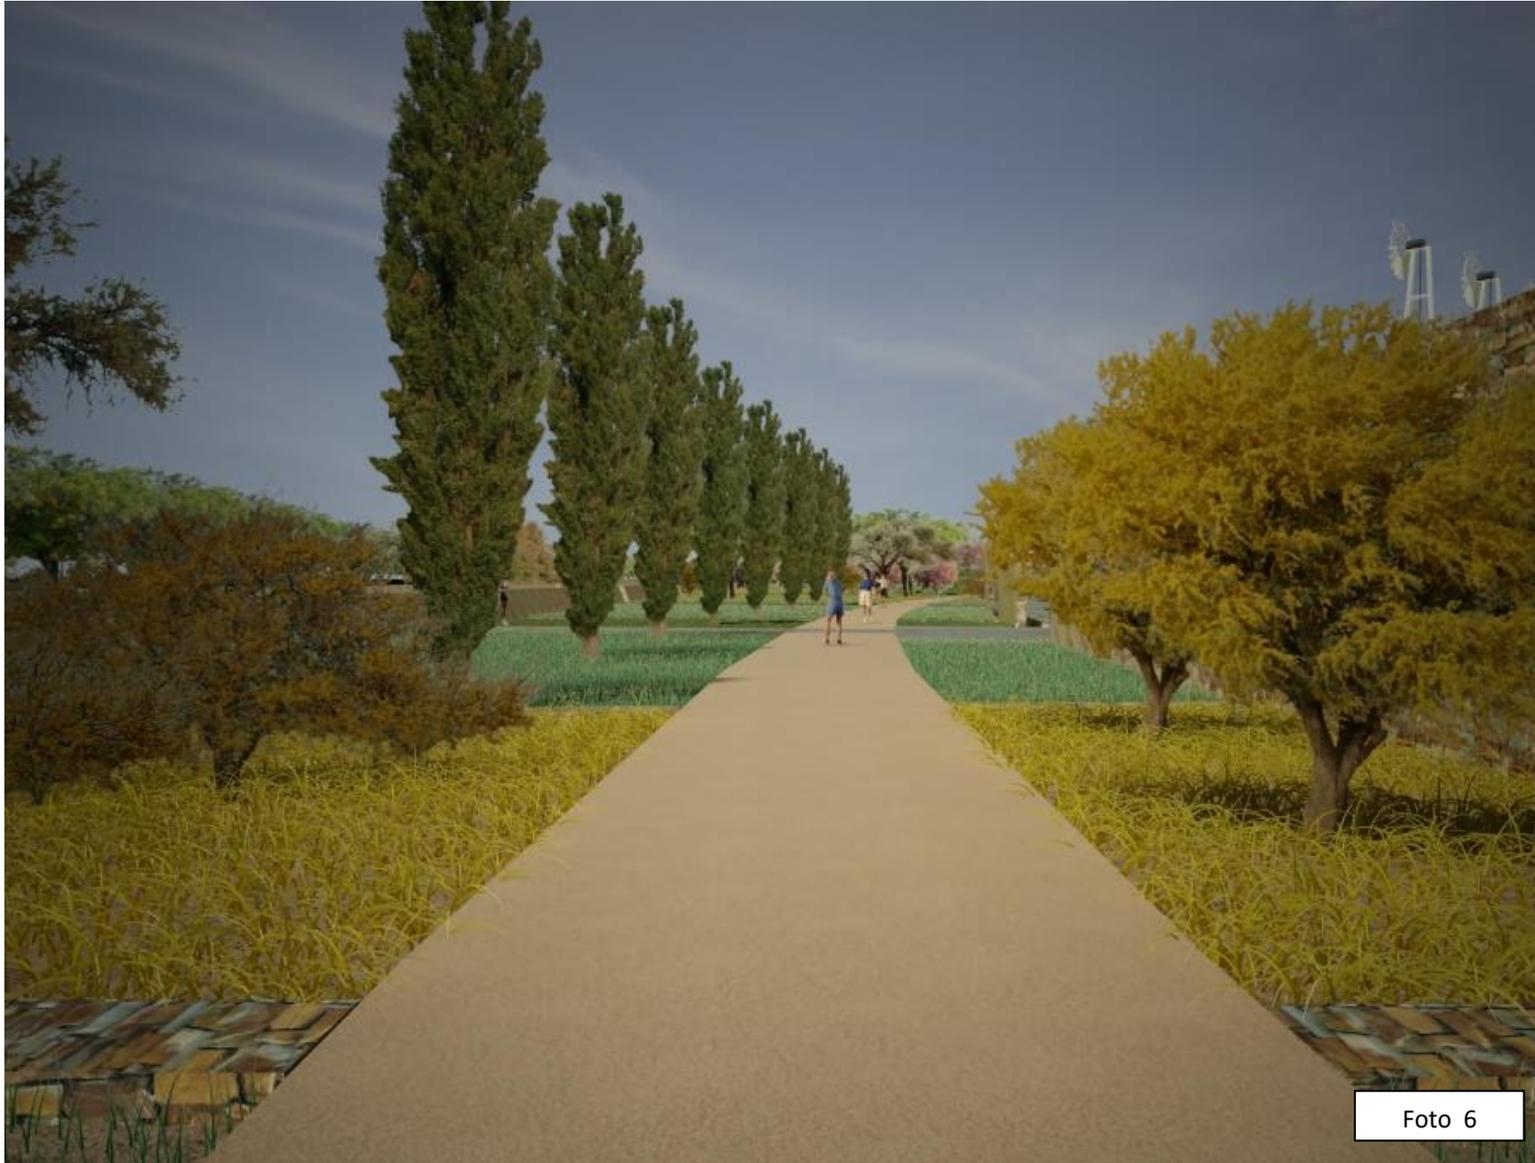
CICLOVIA

Franjas cubresuelo diversas gramíneas nat.

Franjas con árboles y arbustos nativos

Solado de hormigón fratasado con cuarzo

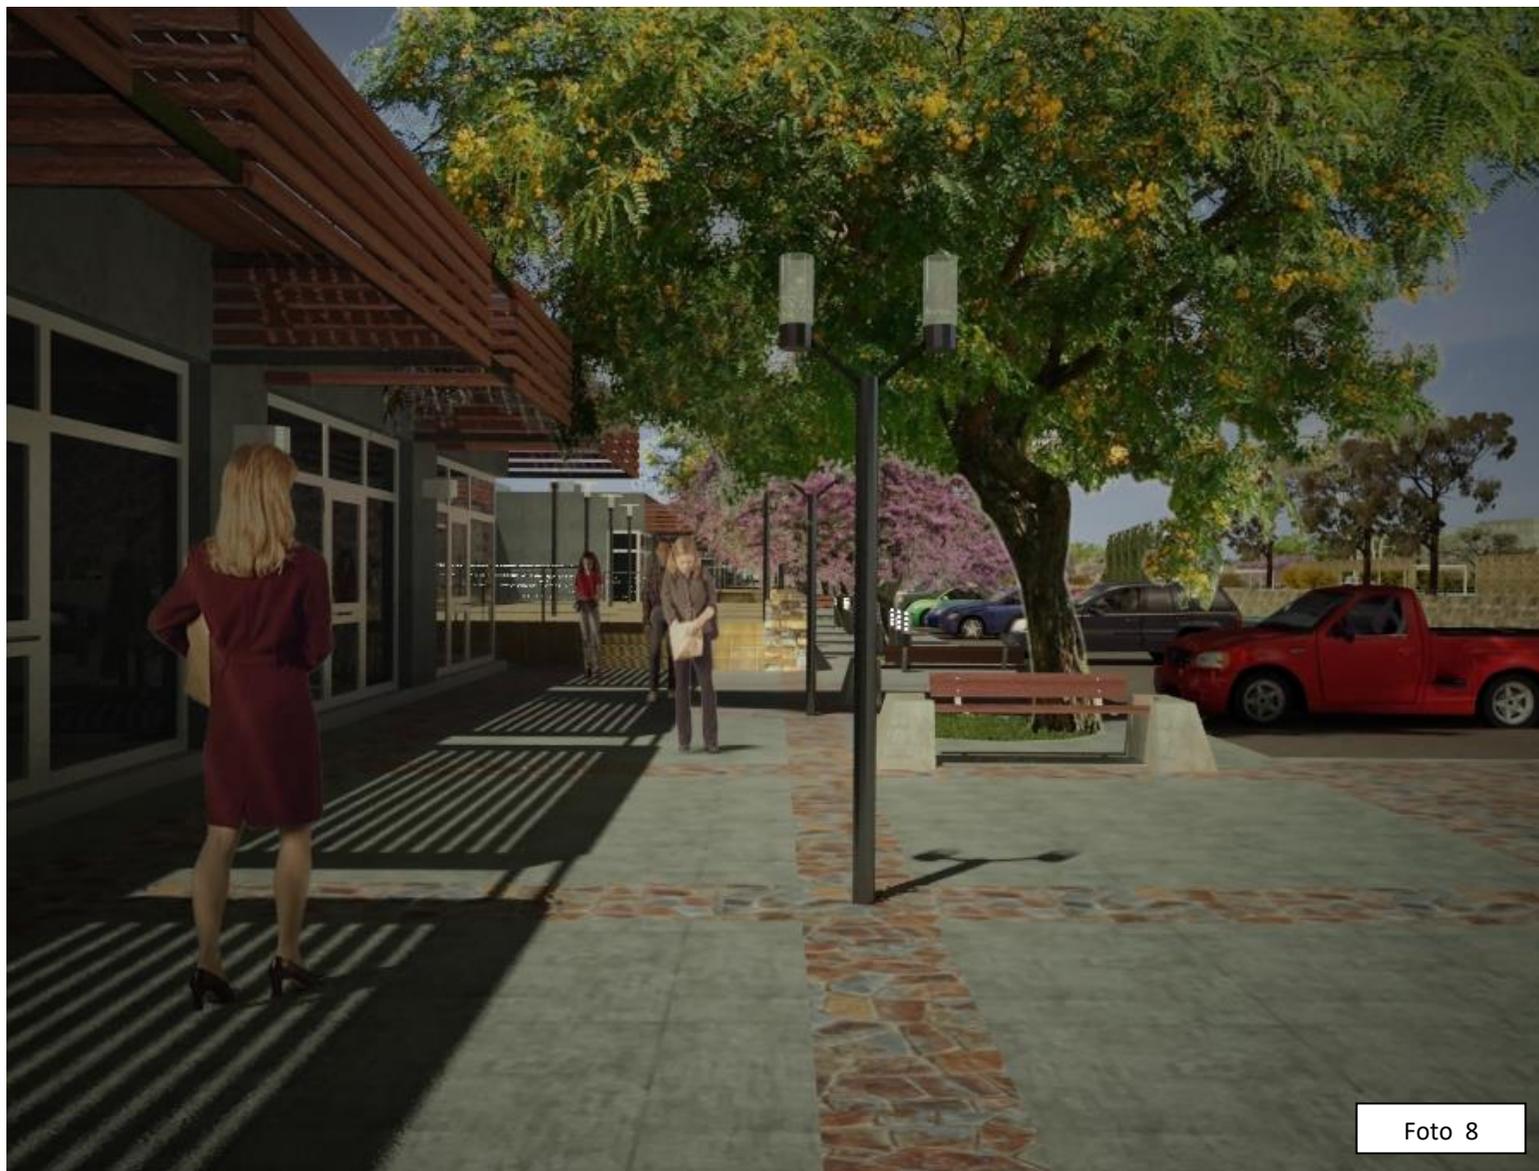
CENTRO COMERCIAL

Pérgola metálica con tablillas de madera de álamo tratadas

Especies arbóreas rústicas

Solado de hormigón fratasado con cuarzo

Franjas tratadas con laja en forma de escalla

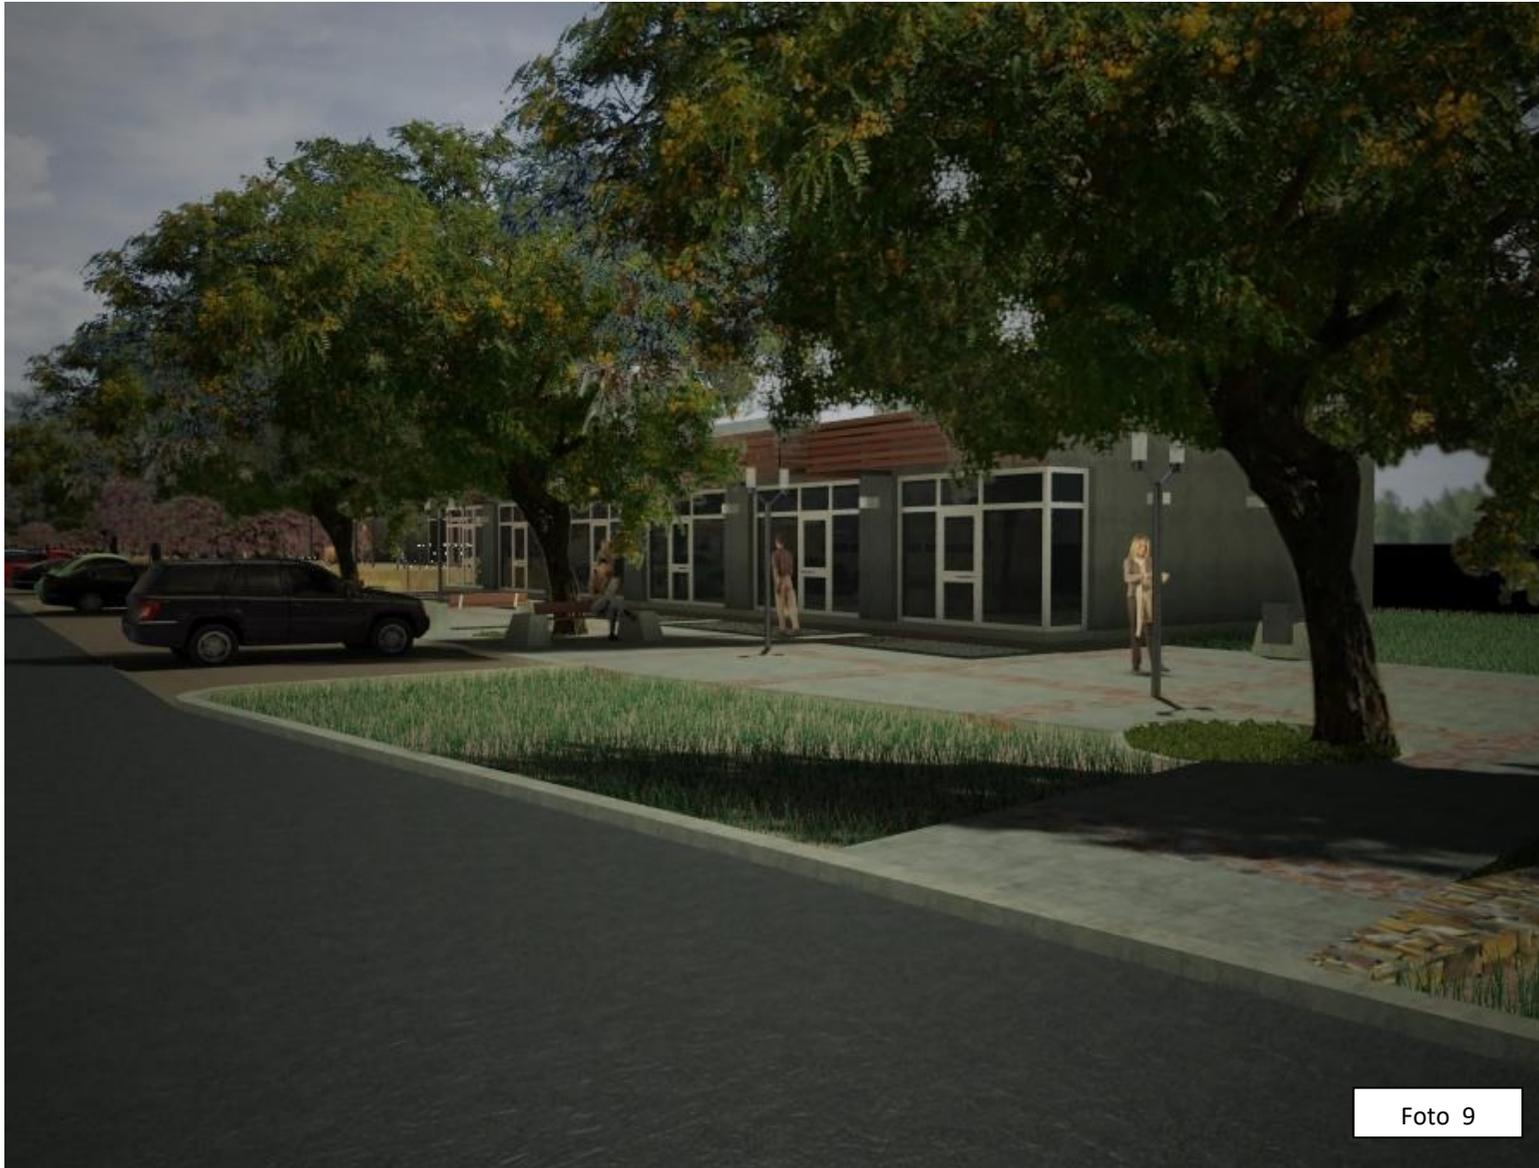
CENTRO COMERCIAL

Especies
arbóreas rústicas

Solado de
hormigón
fratasado con
cuarzo

Franjas tratadas
con laja en forma
de escalla

Franjas
Cubresuelo
"pasto salado"
encontrado en
Caucete

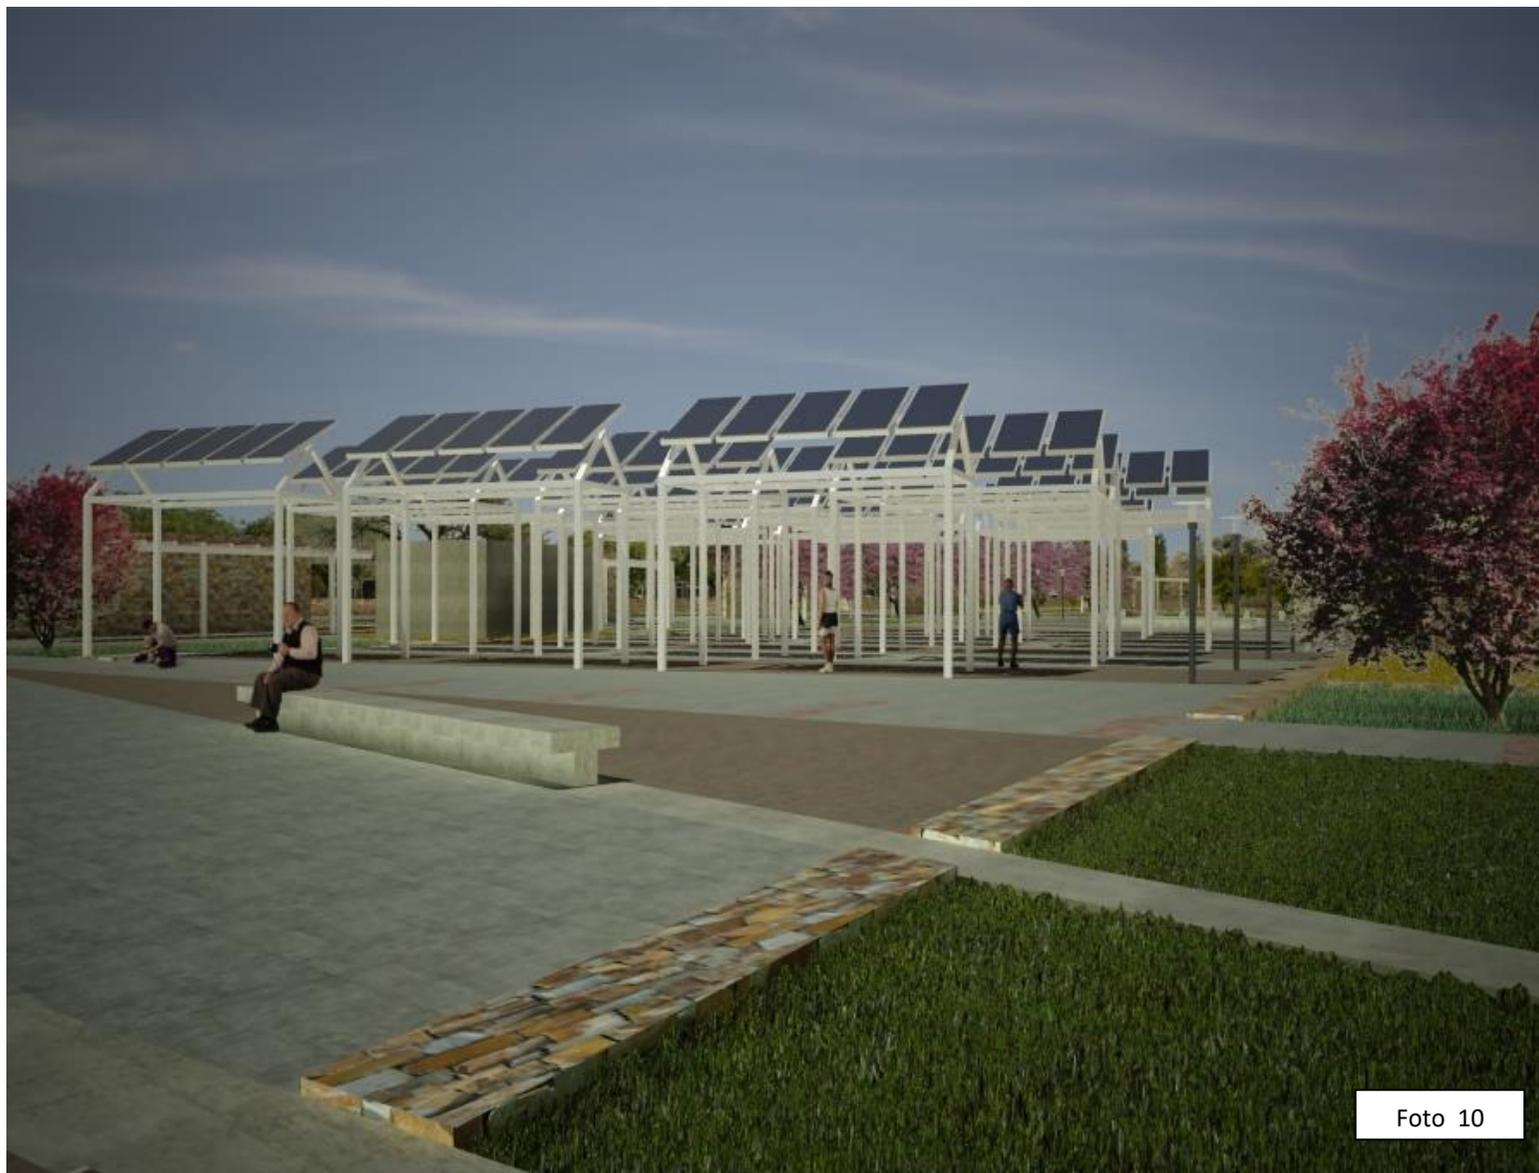
PLANTA DE ENERGIA SOLAR

Franjas de cubresuelo rustico

Mobiliario urbano de bajo mantenimiento

Especies arbóreas rústicas

Franjas de solados h° articulado

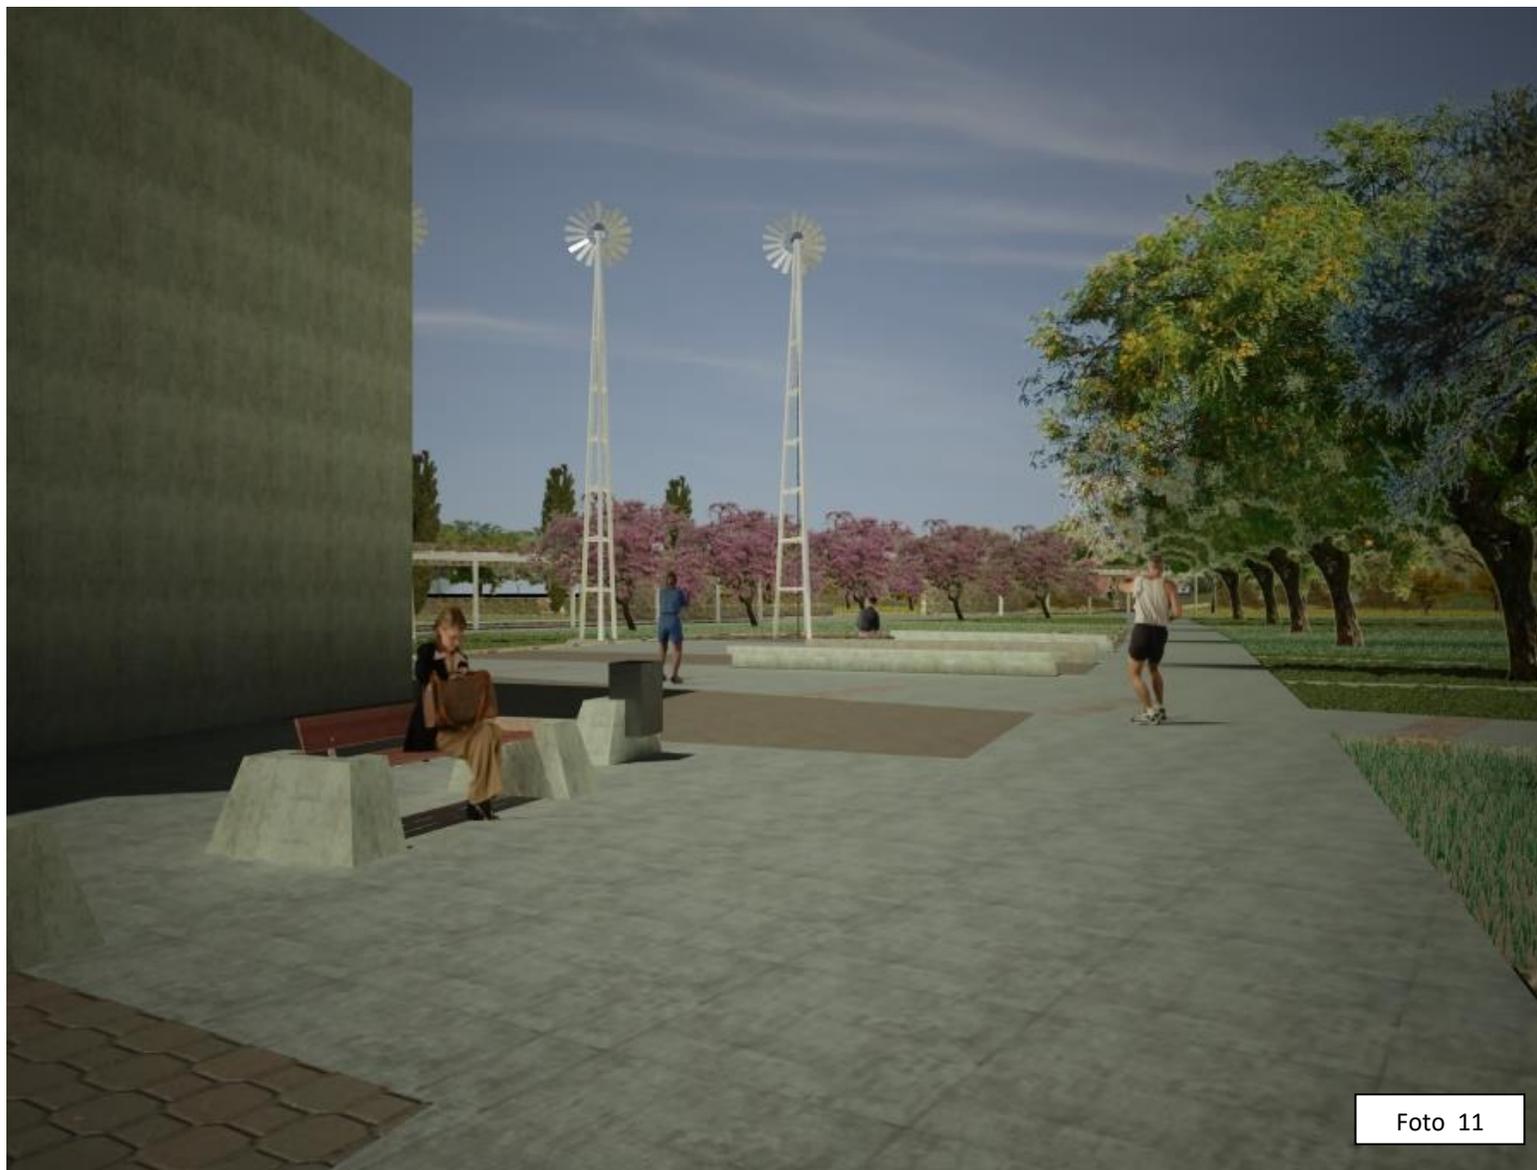
PLANTA DE ENERGIA SOLAR

Mobiliario urbano de bajo mantenimiento

Molinos eólicos con estructura metálica

Especies arbóreas rústicas

Franjas de solados h° articulado

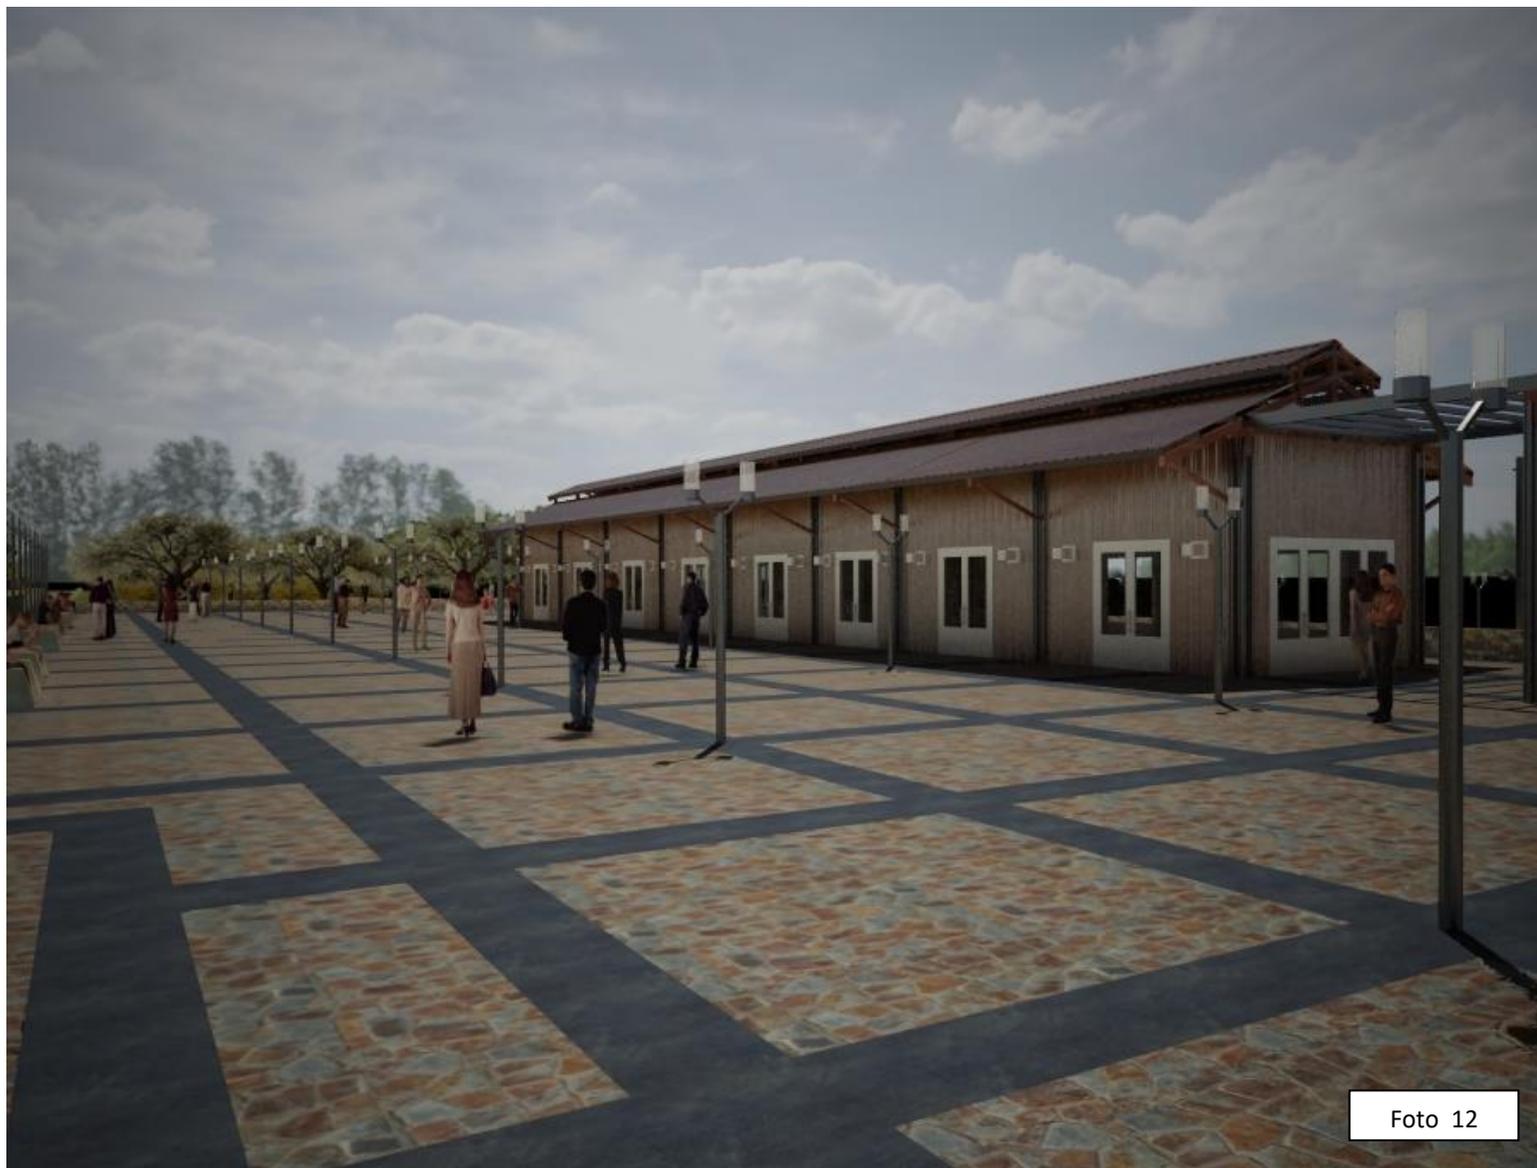
CENTRO CULTURAL

Galpón con
envolvente
metálica con
aislación térmica

Damero de lajas
en escala

Franjas de
hormigón
fratasado con
color

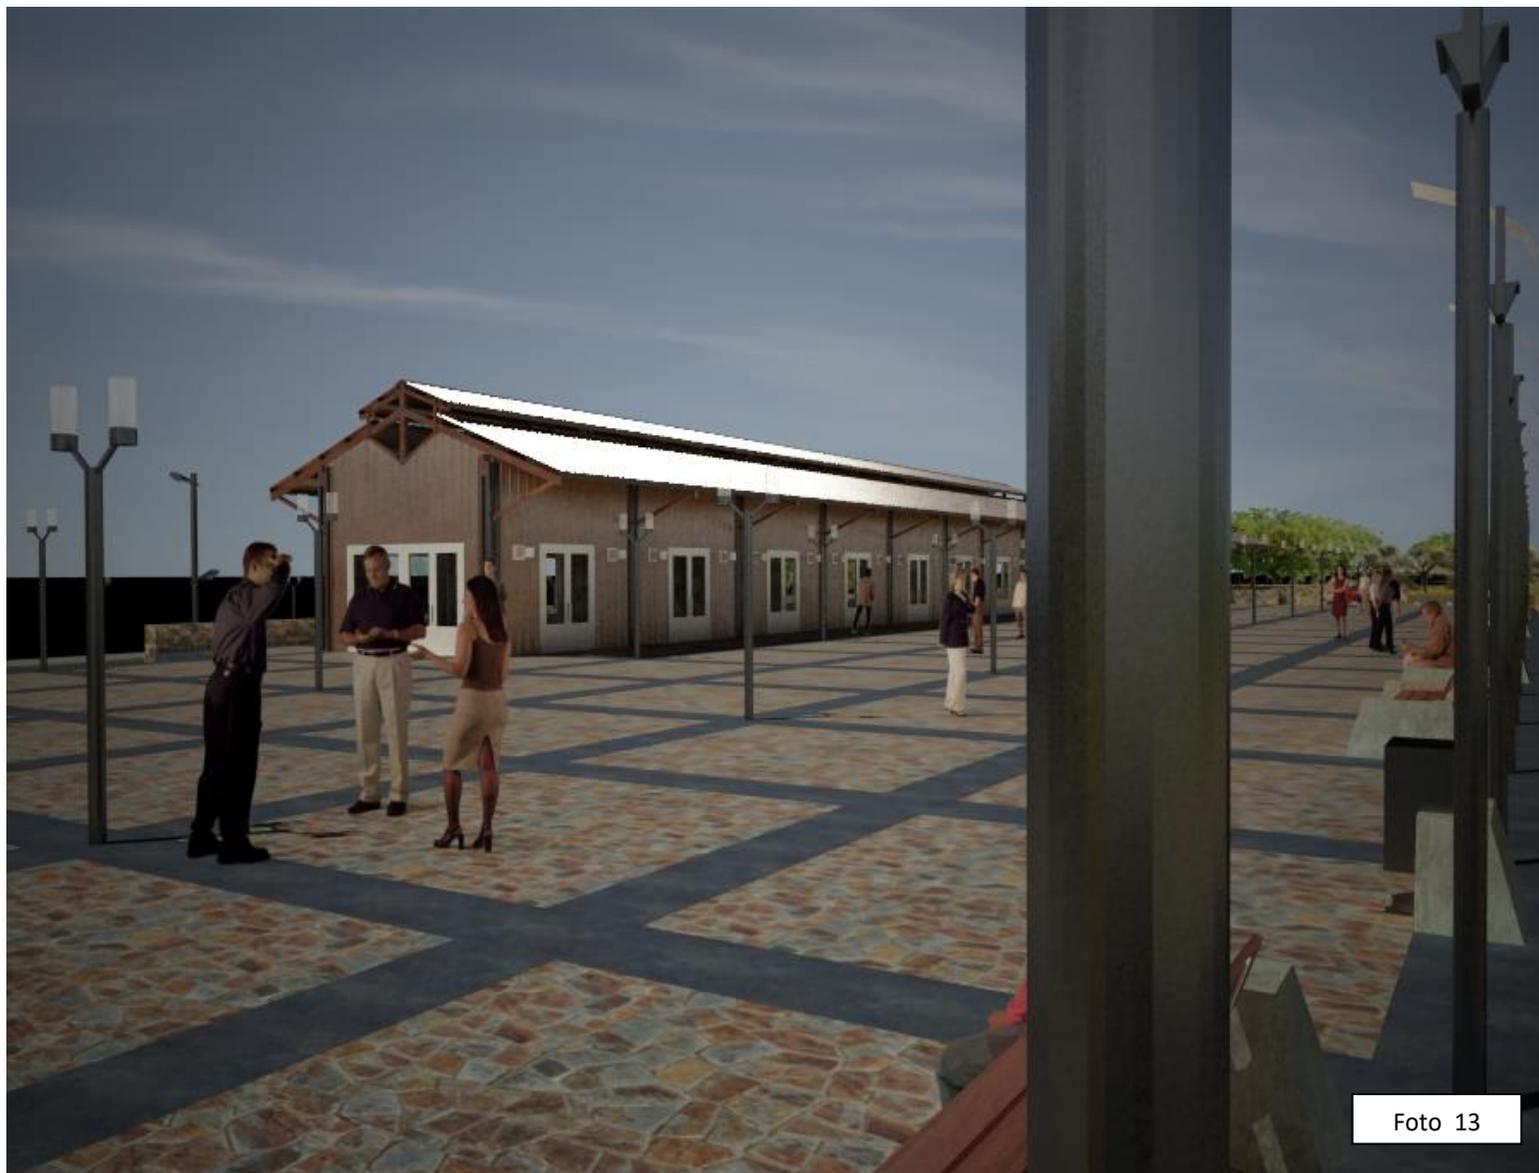
CENTRO CULTURAL

Galpón con
envolvente
metálica con
aislación térmica

Damero de lajas
en escalla

Franjas de
hormigón
fratasado con
color

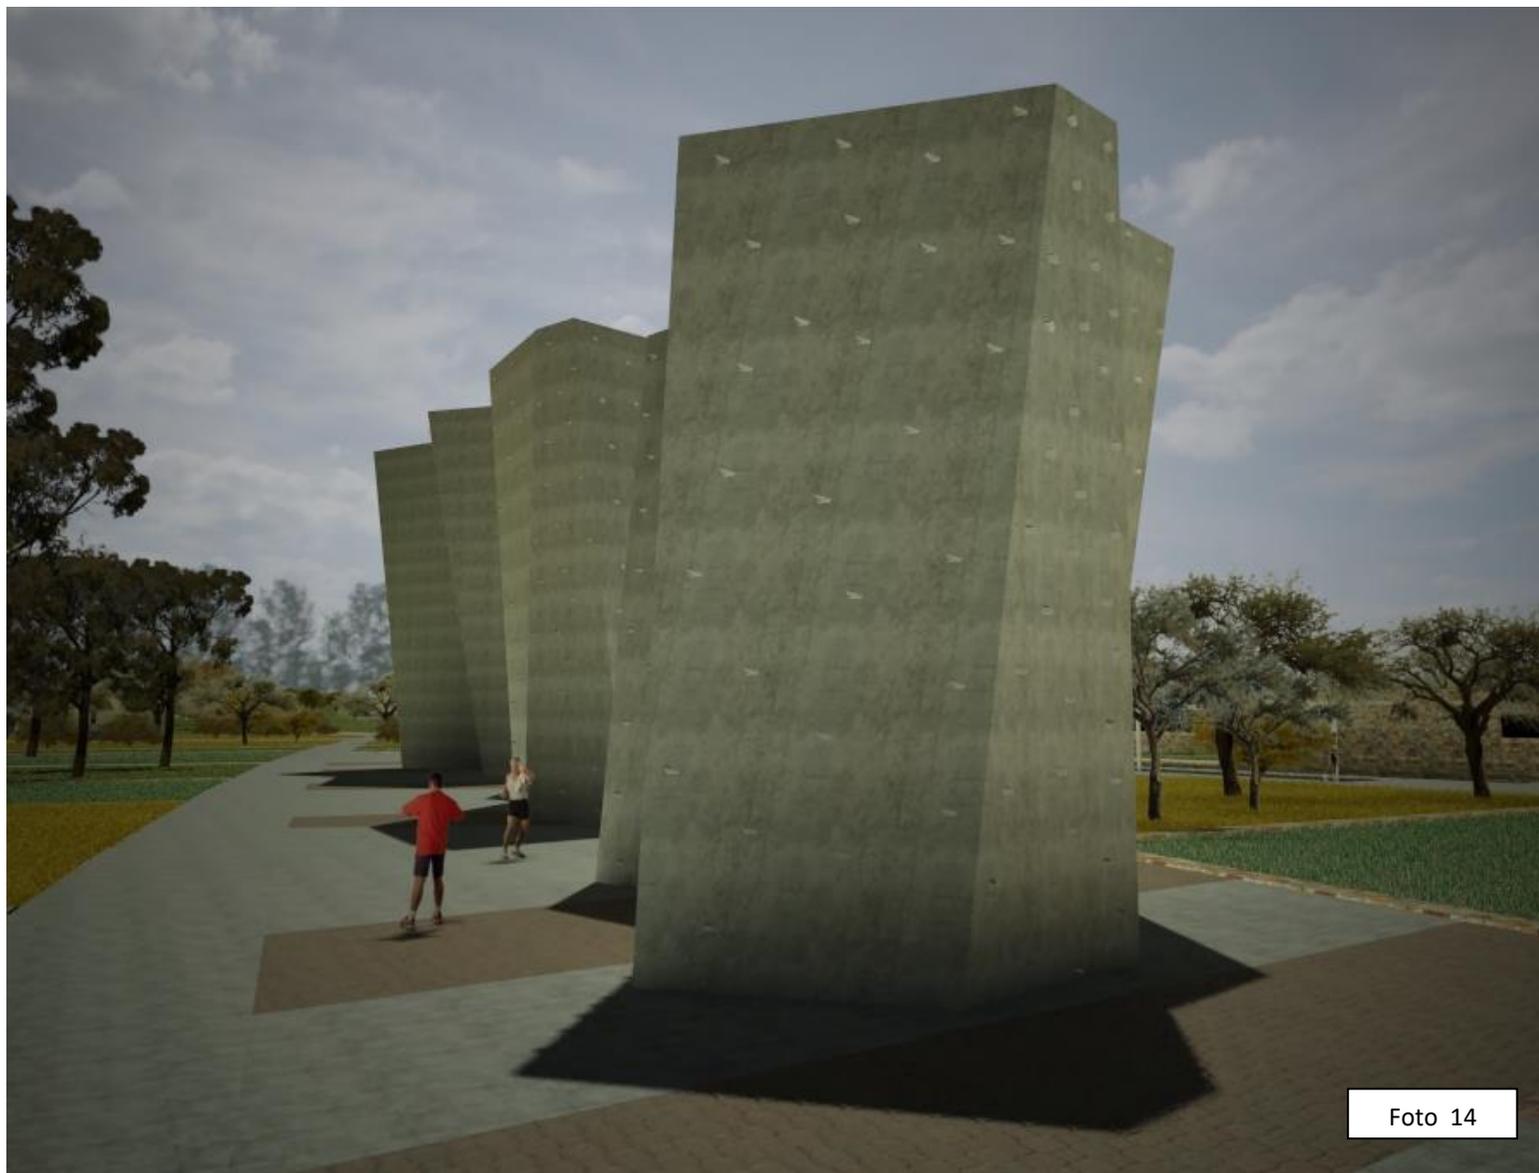
CENTRO DE DEPORTES NO CONVENCIONALES

Palestras de
escalada en
hormigón visto

Franjas de
solados h°
articulado

Franjas con
árboles y
arbustos nativos

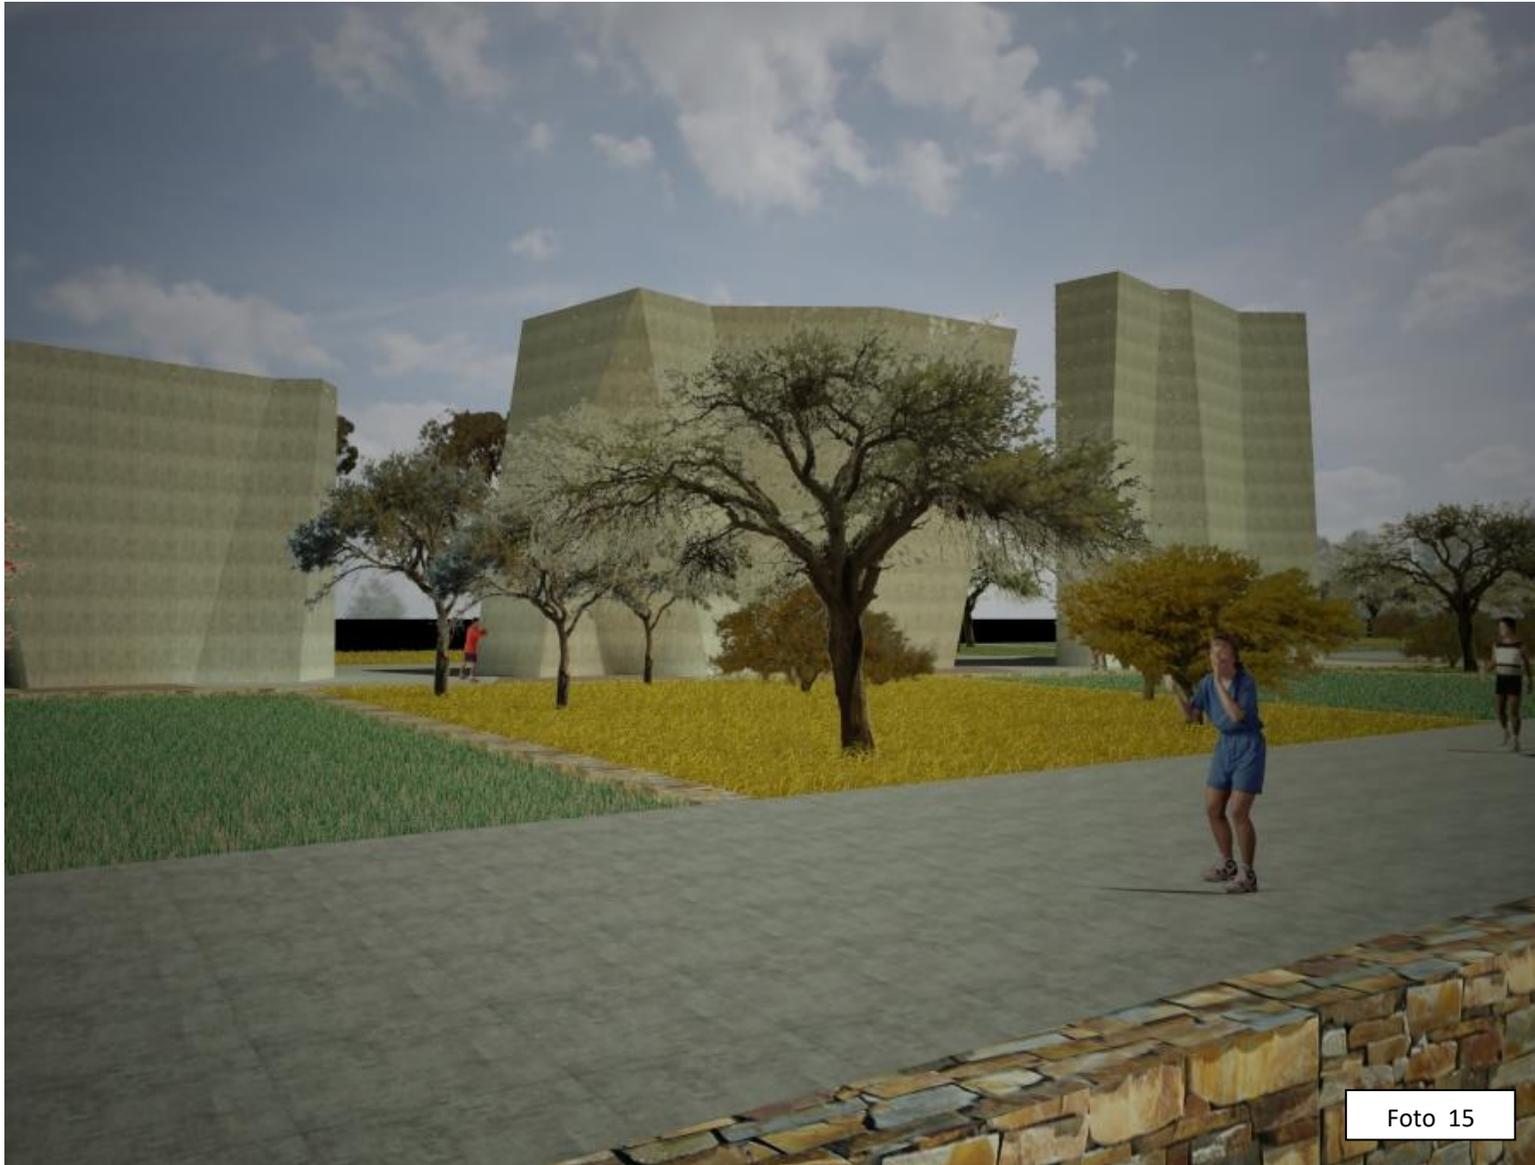
CENTRO DE DEPORTES NO CONVENCIONALES

Franjas con
árboles y
arbustos nativos

Franjas
Cubresuelo
"pasto salado"
encontrado en
Caucete

Franjas
cubresuelo
diversas
gramíneas nat.

Paramentos de
protección
revestida con laja
maquinada
