XXIVº Congreso Nacional del Agua 2013

GESTIÓN DE EFLUENTES LÍQUIDOS EN LA CUENCA DEL RÍO TERCERO (CTLAMOCHITA)

**Ana María Cossavella^{1,2}; Patricia M. Carranza²; Claudia Oroná²; Fernando Monarde¹;
Nancy Larrosa²; Florencia Nadal²; Mariana Roque¹; Carolina Nuño¹; María Laura
Hunziker¹; Marina Ferreyra¹; Ricardo Brito¹; Valeria Saldaño²; Juan Melián¹;
Juan Bresciano¹; Augusto Diaz^{1,2}**

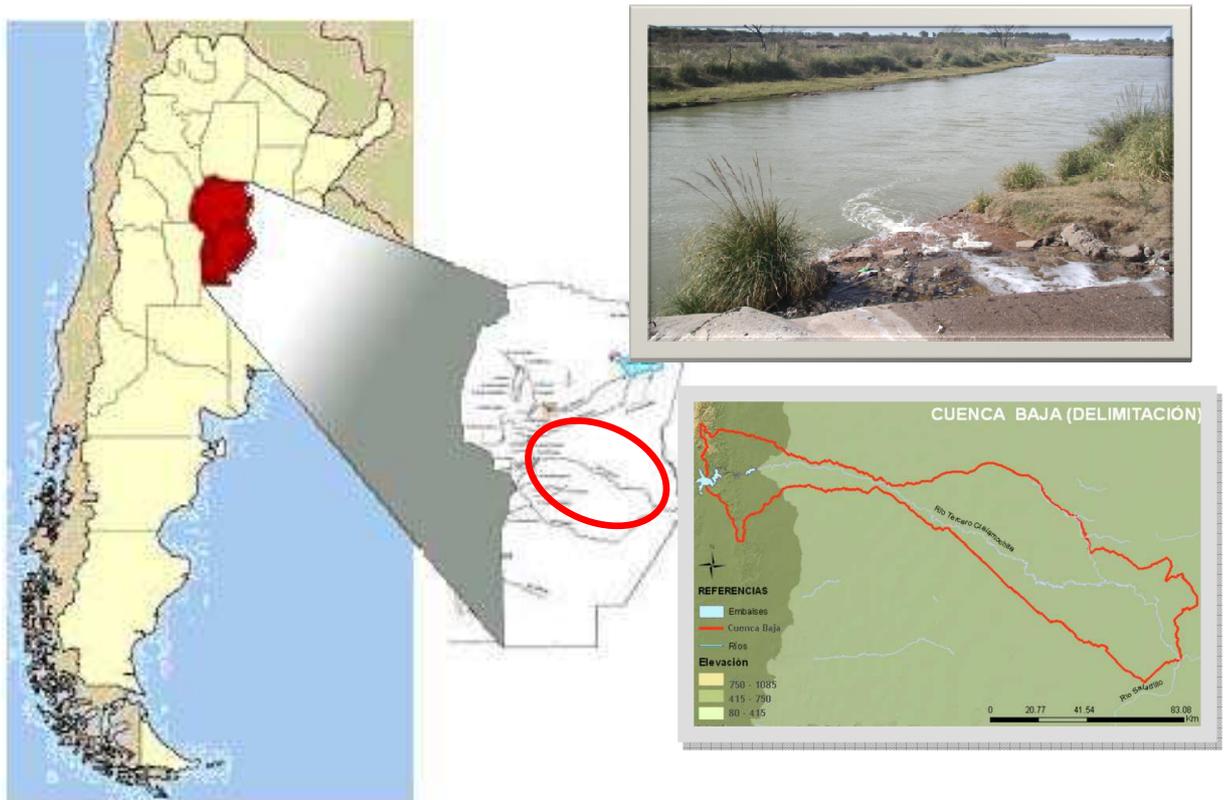
Figura 1: Localización del Río Tercero (Ctalamochita) y área de estudio

La subcuenca del río Tercero (Ctalamochita) junto a la del río Saladillo, integran la cuenca del río Carcarañá con desagüe en el río Paraná, del sistema exorreico del río de la Plata. Constituye un sistema de alimentación pluvial y régimen permanente (Figura 1). Además de ser una importante fuente para el suministro de agua potable en la zona sur y este de la provincia, es utilizado como cuerpo receptor para disposición final de las aguas residuales industriales y de estaciones depuradoras de efluentes cloacales.

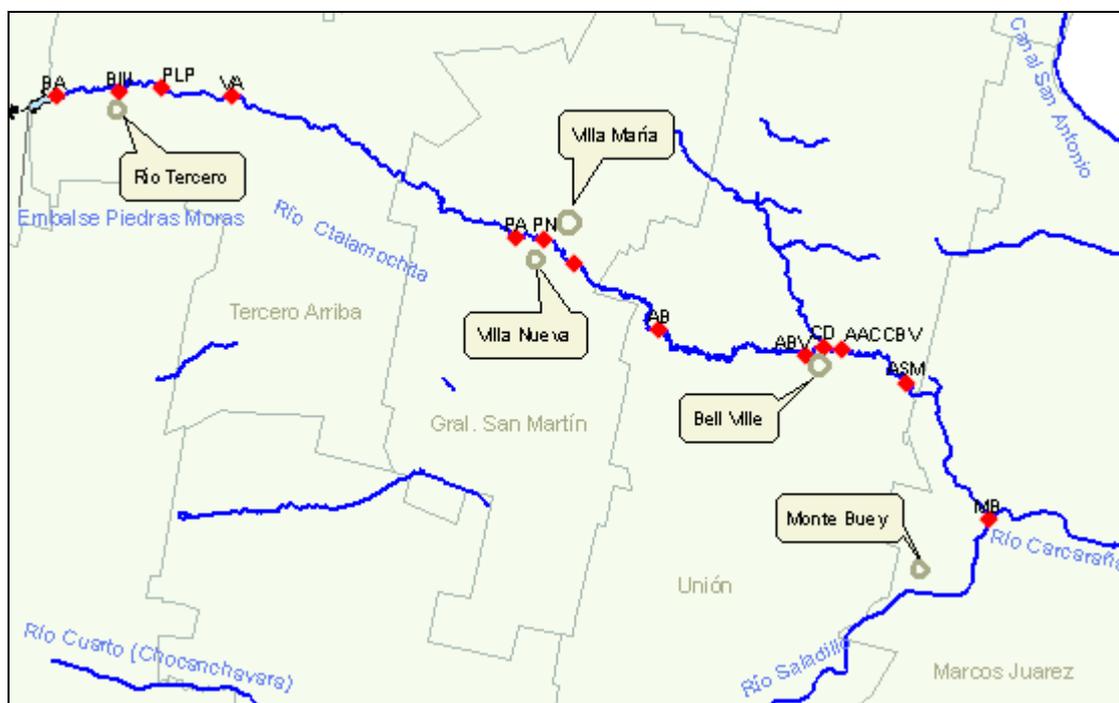
Figura 2: Ubicación de los puntos de monitoreo en el Río Tercero (Ctalamochita)

El estudio incluye treinta (31) campañas estacionales de monitoreo en el Río Tercero (Ctalamochita) (período 2005-2012), desde el balneario Almafuerte hasta llegar a la localidad de Monte Buey. Se establecieron doce (12) sitios de muestreo seleccionados según: fuentes de descargas industriales y cloacales, tomas de agua y balnearios y uno (1) en el Canal Desviador en su punto de descarga en el río (Tabla 1 y Figura 2).

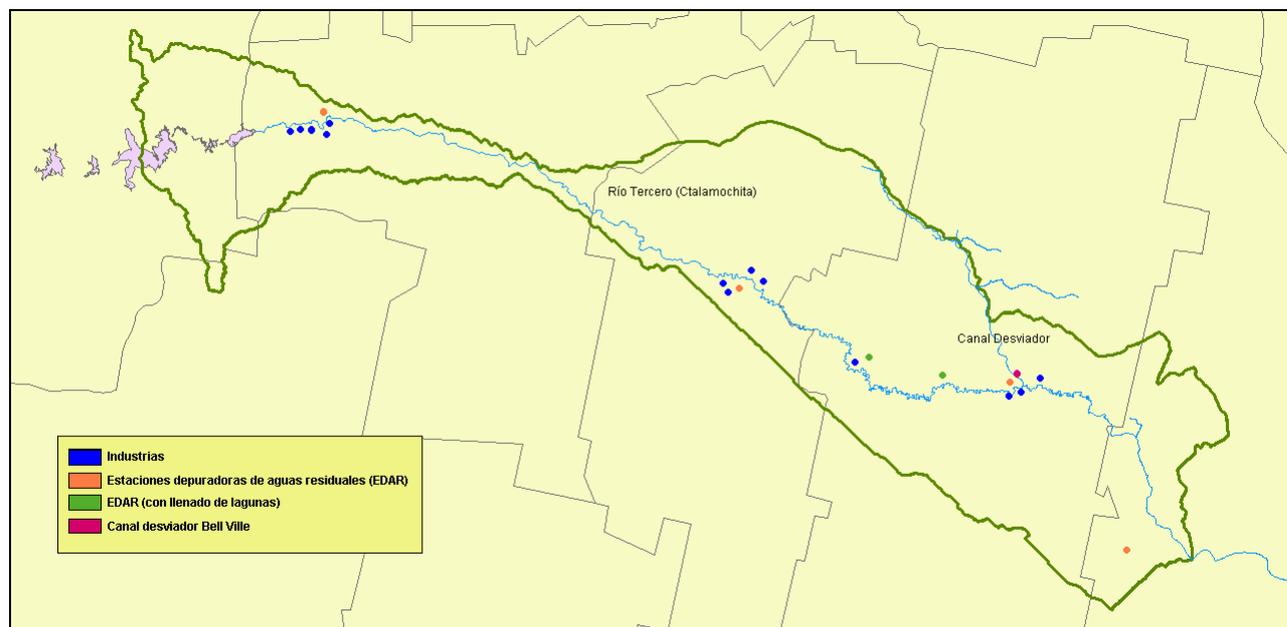
Figura 3: Localización de fuentes puntuales que descargan en el Río Tercero (Ctalamochita)

A lo largo del tramo de estudio se identificaron diecisiete (17) descargas puntuales (Figura 3) de distinta índole (químicas, mataderos, lácteas, papeleras, frigoríficos, lavaderos y cloacales).

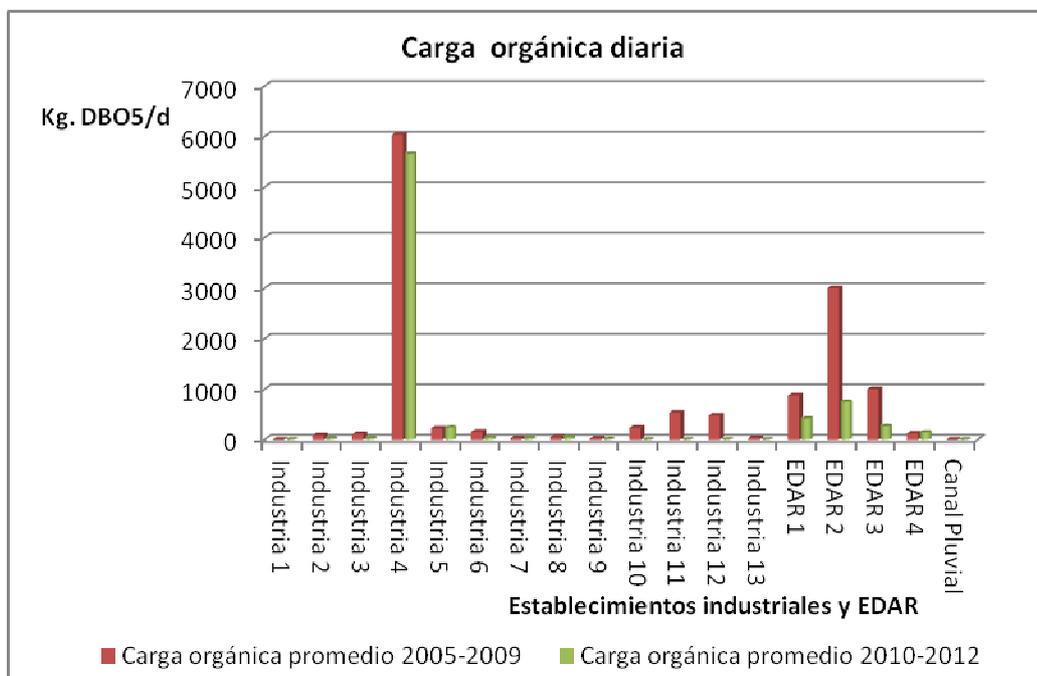
Como se observa en la Figura 5, a partir del año 2010 se produjo una considerable disminución de aporte de carga orgánica, en especial en el tramo comprendido entre Villa María y San Marcos Sur. Esto, es consecuencia del tratamiento de los efluentes cloacales provenientes de dos colectoras de las ciudades de Villa María y Bell Ville y de cuatro industrias, cuyos efluentes eran descargados al curso de agua sin ningún tratamiento, de las cuales dos de ellas ejecutaron el sistema de depuración y las otras dos realizaron las obras para adecuar los efluentes y derivarlos a la red cloacal de la ciudad.

Figura 5: Carga orgánica aportada al río Tercero (Ctalamochita) por las fuentes puntuales

La evaluación de la carga orgánica (kg. DBO₅/día) aportada por las fuentes puntuales al curso del río Ctalamochita (Tercero) en los períodos comprendidos entre 2005-2009 y 2010-2012 fueron de 12966 kg. DBO₅/día en el primer período y de 7648 kg. DBO₅/día en el segundo.

Los resultados arriba indicados ponen de manifiesto la efectividad de las gestiones realizadas, lo cual arrojó una disminución de aproximadamente el 40 % de aporte de carga orgánica medida a través del indicador demanda biológica de oxígeno a 5 días.

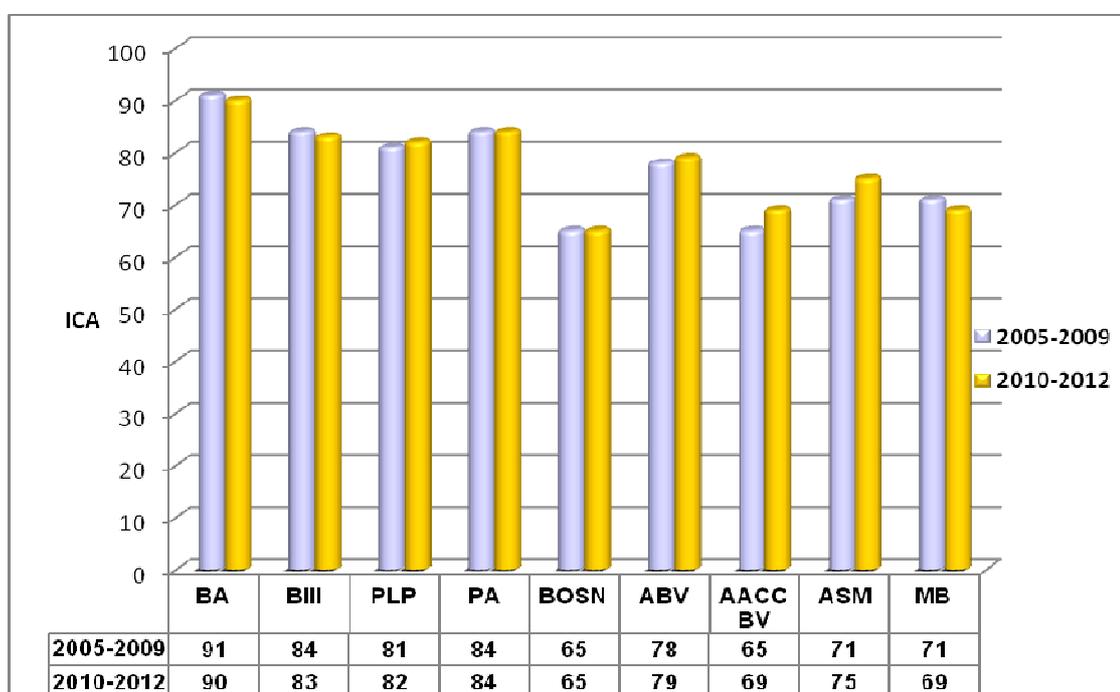
El río Tercero (Ctalamochita) disminuye su calidad luego de atravesar las ciudades de Río Tercero, Villa María y Bell Ville. En el período 2005-2009 los índices de calidad de agua (ICA) variaron entre 91 (calidad de agua muy buena) en el primer sitio de monitoreo, el balneario Almafuerte, y 65 (calidad de agua regular) luego de la descarga de líquidos cloacales en la ciudad de Villa María y Bell Ville (Figura 6). Estos rangos de valores fueron reportados por O´ Mill, 2012.

Figura 6: Comparación del ICA en los períodos 2005-2009 y 2010-2012

En el período 2010-2012 se observa una mejora en la calidad de agua, puesta de manifiesto en un ascenso en el ICA en los puntos de monitoreo localizados entre las ciudades de Bell Ville y Azud San Marcos.

En la zona correspondiente al último punto de muestreo, próximo a la unión con el río Saladillo, el suelo posee alta salinidad, en este lugar se detectaron los valores más altos de sulfato, cloruro, dureza, sólidos disueltos totales y por lo tanto, conductividad, con incidencia directa en los valores del ICA.

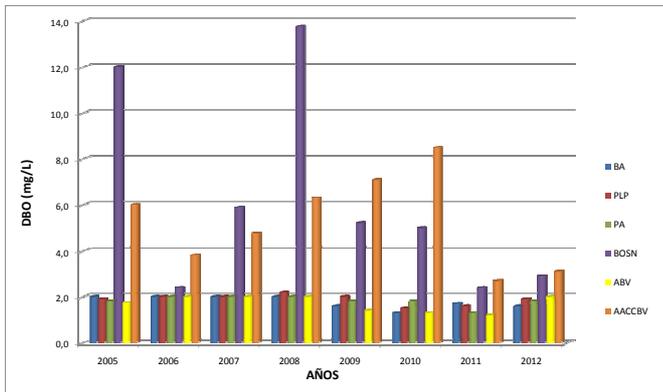
La Figura 7 muestra la notable disminución de la DBO₅ media anual después de pasar por centros poblados en los dos últimos años, como resultado del tratamiento efectuado a los vertidos por parte de las industrias y el saneamiento a través de la ejecución de las estaciones depuradoras de líquidos cloacales.

Figura 7: Gráfico de DBO₅ promedio por año antes y después de pasar por centros poblado

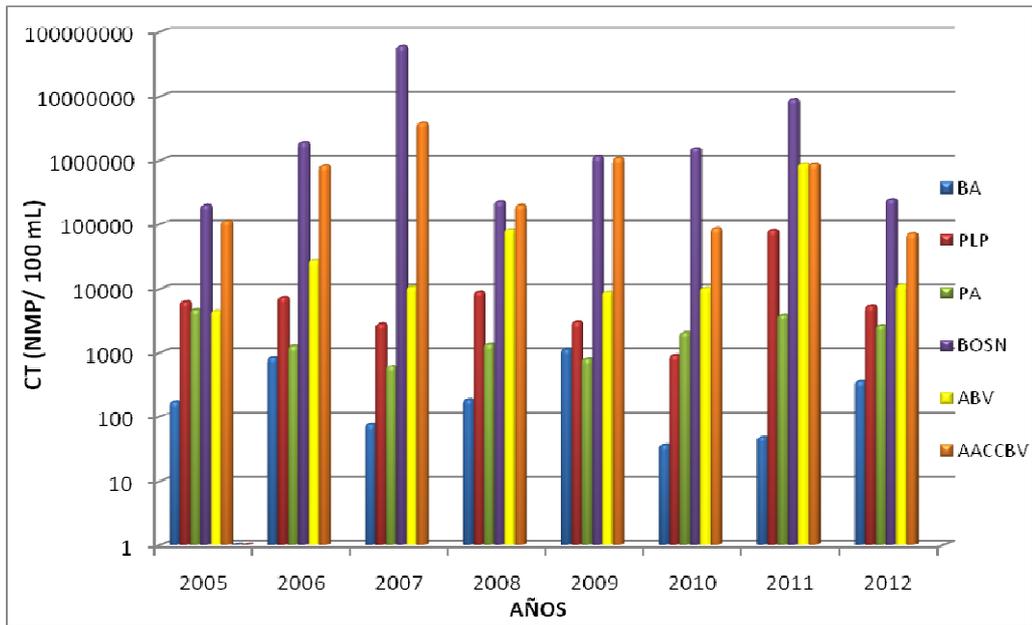
En la Figura 8 se observa el NMP/100 ml de Bacterias Coliformes Termoresistentes promedio por año antes y después de pasar por centros poblados. En el año 2012 disminuye en los puntos aguas abajo de las Ciudades de Río Tercero, Villa María y Bell Ville.

Figura 8: Gráfico de Bacterias Coliformes Termoresistentes promedio por año antes y después de pasar por centros poblados
